MANEJO DA AGRICULTURA IRRIGADA: ORIENTAÇÕES TÉCNICAS AOS HORTICULTORES-FEIRANTES

Santos, Gilmar Oliveira; Déa, Tayná Karine Gomes; Abreu, Laura Dias de; Cabral, Railaine Fonseca;
Thiesen, Amanda Cristina de Oliveira; Carvalho, Regina; Diniz, Raisa Gomes
MANEJO DA AGRICULTURA IRRIGADA: ORIENTAÇÕES TÉCNICAS AOS HORTICULTORES-FEIRANTES
Revista Conexão UEPG, vol. 15, n.º 2, 2019
Universidade Estadual de Ponta Grossa, Brasil
Disponível em: <https://www.redalyc.org/articulo.oa?id=514162119010>
DOI: <https://doi.org/10.5212/Rev.Conexao.v.15.i2.0010>

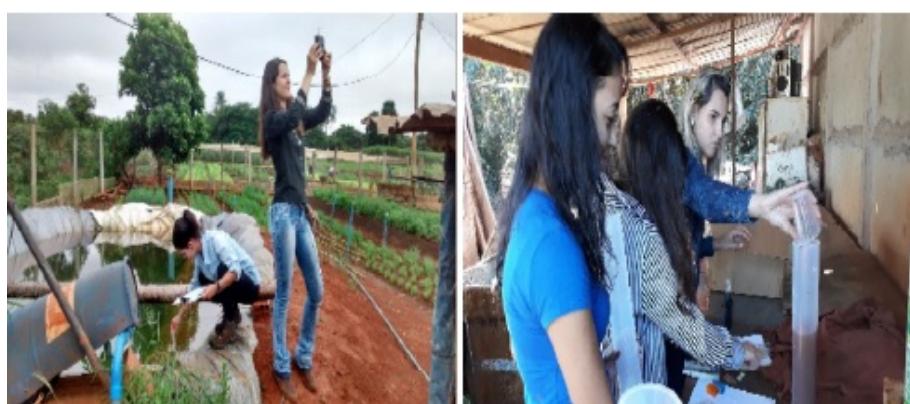
Figura 1 - Coleta e análise de água em algumas hortas no município de Rio Verde, Goiás.

Em relação à qualidade da água, não se identificou má qualidade em relação ao pH e a condutividade elétrica (Figura 1 e Tabela 1). Porém, em relação ao ferro e coliformes presentes na água, só estavam dentro dos parâmetros os horticultores que possuem captação de água subterrânea.

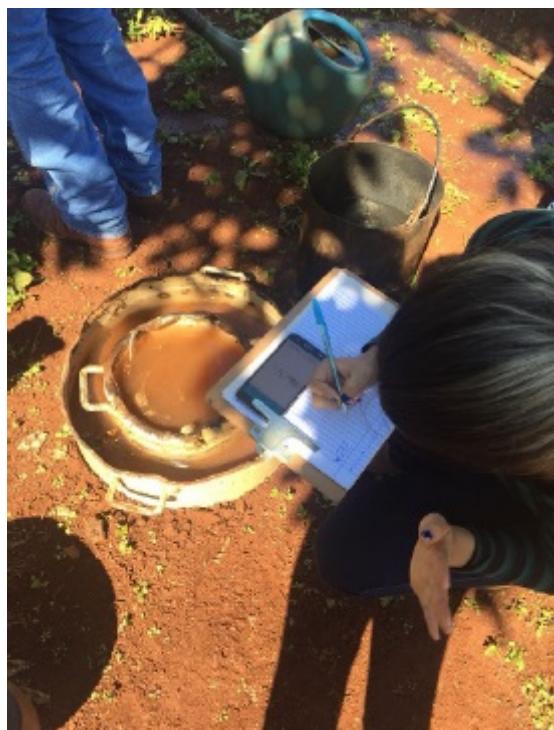
Figura 2 - Determinação da velocidade de infiltração básica de água no solo em algumas hortas no município de Rio Verde, Goiás.

Na determinação da velocidade básica de infiltração de água no solo (VIB; Tabela 2 e Figura 2) e vazão dos aspersores, metade dos horticultores apresentaram situação adequada (VIB>Vazão), 33% em situação inadequada e um não foi possível determinar, pois não foi possível ligar o sistema de irrigação.

A VIB igual a zero representa uma situação em que não houve infiltração após 20 minutos de experimento. Como em todos os horticultores, a medição ultrapassou as 2 horas, esse considerou-se igual a zero.

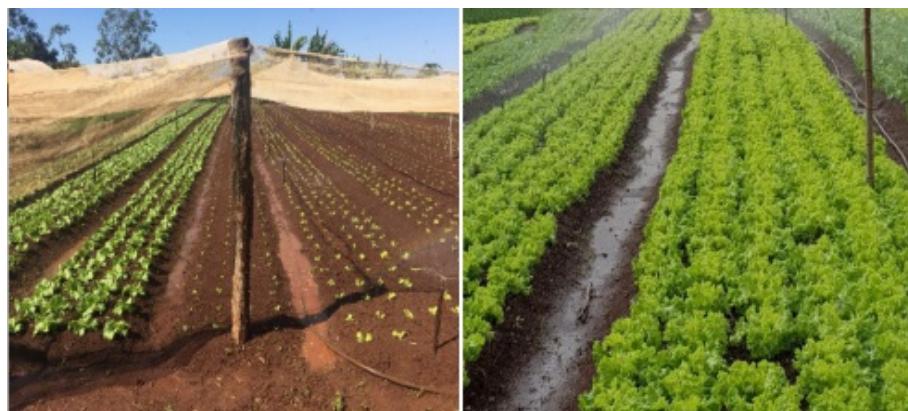
4 - Lâminas de irrigação excessiva em algumas hortas no município de Rio Verde, Goiás.

Em todos os casos, o maior problema encontrado pelos horticultores foi o excesso de água aplicado às culturas (Figura 4). A orientação passada aos horticultores foi para os mesmos adotarem como referência os valores de evapotranspiração da cultura médio ($K_c = 1,0$) para o município de Rio Verde (CASTRO; SANTOS, 2017).

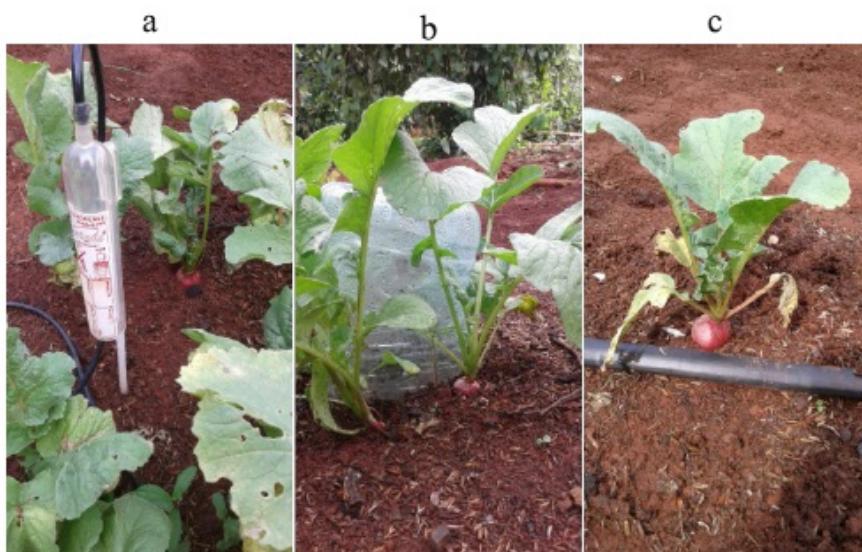
Figura 5 – Sistema de Irrigação sugerido aos horticultores: "pinga" (a), evapômetro (b) e irrigás (c).

Além do manejo da água via evapotranspiração, foi apresentado aos horticultores mais três formas de manejo, simples e econômicas: o "pinga", o evaporímetro e o irrigás (Figura 5).

A demonstração foi feita com os equipamentos instalados em canteiros com cultivo do rabanete. O melhor rendimento da água foi obtido quando utilizado o sistema irrigás, por irrigar toda a área, em alguns casos até um pouco acima da demanda da planta, devido à necessidade de umedecer até a cápsula porosa, seguido do "pinga" e evapômetro (Tabela 5).
