# Arqueología histórica y virtual: acequias y huertas del Convento de Guadalupe

Jorge Cuauhtémoc Martínez Huerta\*

INSTITUTO NACIONAL DE ANTROPOLOGÍA E HISTORIA. CENTRO ZACATECAS.

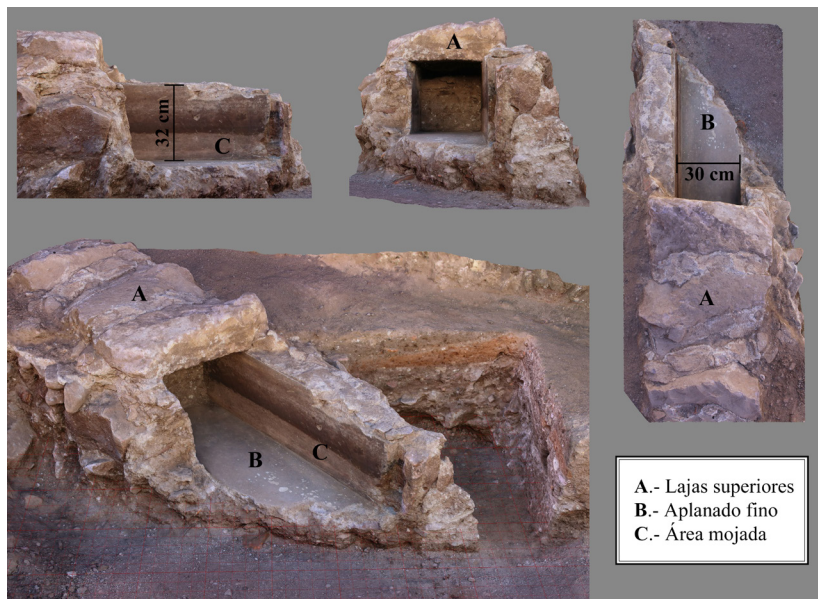
Lajas de piedra funcionaban como tapa del canal que contaba con 32 cm de profundidad por 30 cm de ancho, piedras de entre 15 cm y 25 cm, unidas con mortero, conformaban las paredes; se observó un recubrimiento o aplanado fino, también de mortero al interior, en el cual se puede apreciar el área mojada (superficie que ocupa el agua en una sección perpendicular al flujo), con una altura promedio de 12 cm. Debido a obras anteriores, muy probable de la segunda mitad del siglo xx, algunas partes de la acequia habían sido cortadas; esto permitió ver con detalle el sistema constructivo (figura 1).

Figura 1. La acequia vista desde diferentes perfiles.

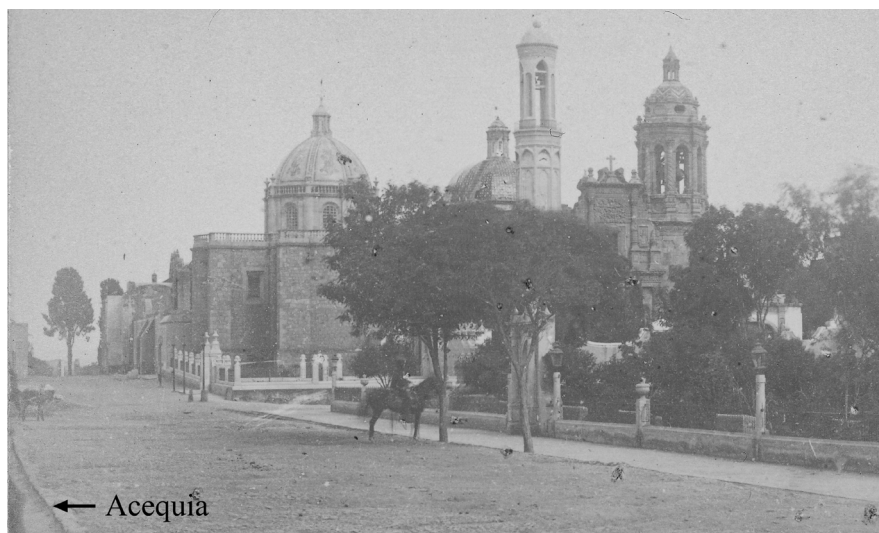
Figura 2. Colegio Apostólico de Guadalupe, *ca.* 1887. A la izquierda se aprecia el canal a cielo abierto. Fuente: Colección Princeton University, Library.

Al observar el aplanado fino del interior, se pensó en un primer momento que estos vestigios correspondían a inicios del siglo xx, sin embargo, con el análisis de fuentes históricas y fotografías de finales del siglo xix ya se mencionaba y aparecía la acequia (figura 2); además, gracias a estas

imágenes y otras de principios del siglo xx se aprecia que el canal era a cielo abierto, por lo tanto, las lajas de piedra, encontradas a manera de tapa, fueron y colocadas supuestamente cuando se adoquinó la calle, también se observó que el cementante para unir las es diferente al de la acequia.

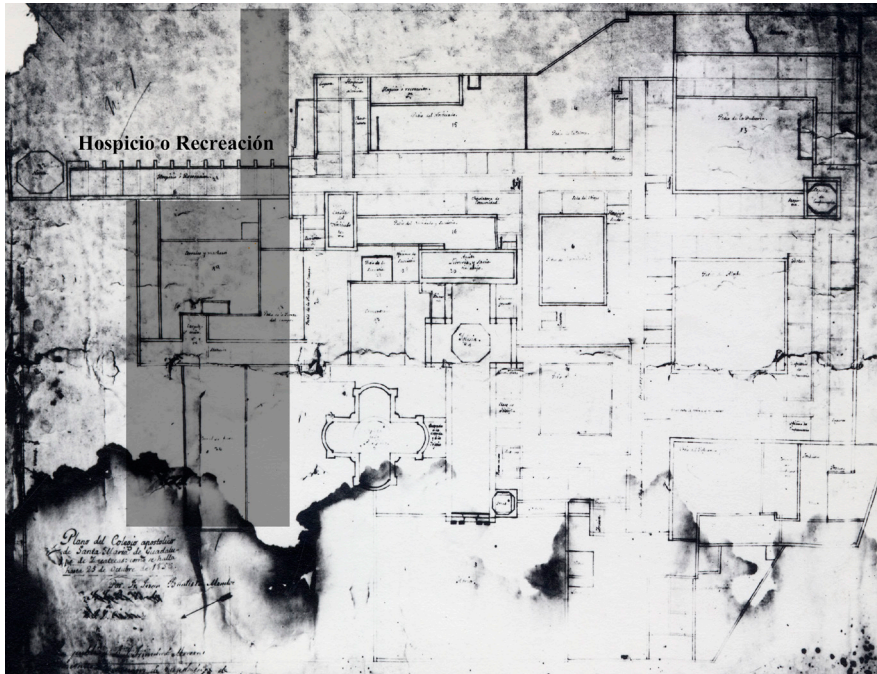
Figura 3. Plano del Colegio Apostólico de Guadalupe de 1857 por padre fray Juan Bautista Méndez. El área sombreada fue demolida debido a las leyes de Reforma.

Según el plano del Colegio Apostólico de Santa María de Guadalupe de Zacatecas del padre fray Juan Bautista Méndez, del año de 1857 (figura 3), en la parte norte del Colegio se asentaban estructuras hidráulicas como noria, baños y pila para repartir agua, además de un complejo de edificios, hoy desaparecidos, debido a las leyes de Reforma; se destaca por su tamaño un edificio marcado en el plano como "Hospicio o recreación". Es justo en este lugar donde aparecieron las dos cimentaciones antes referidas, tal vez eran el soporte de dicho edificio. En el mismo lugar se descubrieron también pequeños restos de un piso de ladrillo.

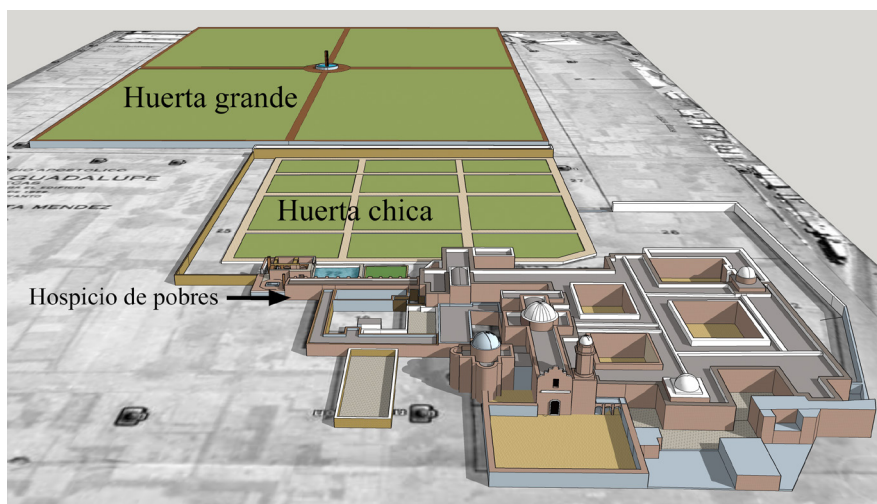
Figura 4. Colegio de Guadalupe con sus huertas. Fuente: Reconstrucción virtual de Víctor Hugo Ramírez Lozano, basado en el plano de 1859.

Tenemos algunas descripciones de las huertas del Colegio, por ejemplo, Cuauhtémoc Esparza [1957: 81] menciona que tenía dos, la “huerta chica”, que semirrodaba las edificaciones por el oriente y el norte, era muy abastecida de árboles frutales traídos de Castilla, Canarias y Filipinas; gran parte de la huerta estaba sembrada de legumbres, tenía un estanque y varias norias dotadas de ruedas. Al oriente estaba la otra huerta grande, designada con el nombre de potrero (figura 4).

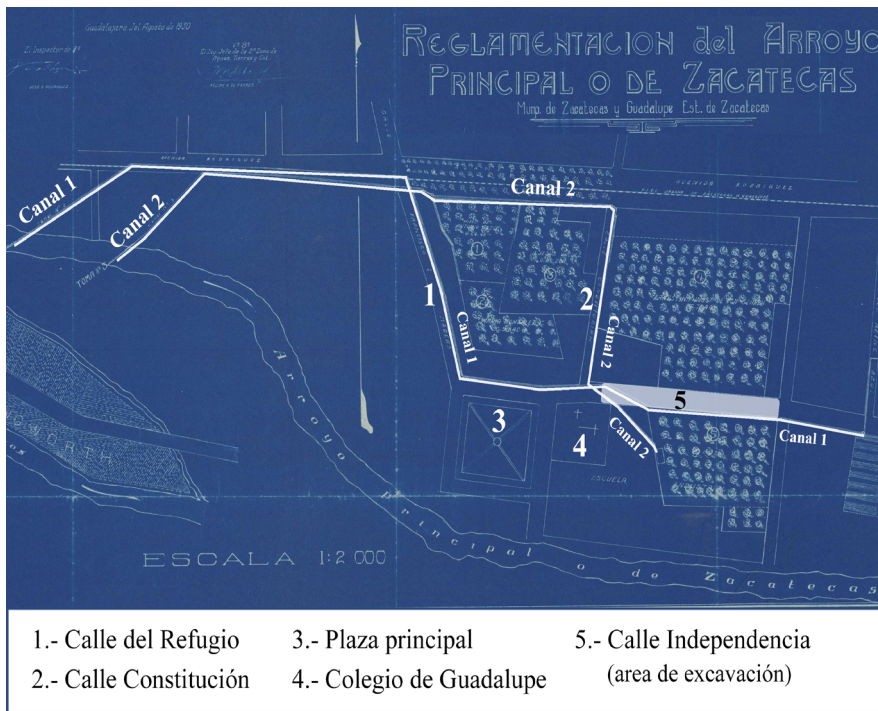
Figura 5. Plano de centro histórico de Guadalupe en 1930. Se observa el origen de las dos acequias en el arroyo de la plata. Fuente: Biblioteca Manuel Orozco y Berra.

Esta referencia describe el trazo de una acequia igual a la excavada, pues la aludida puerta de campo del Colegio estaba situada en el área de excavación y acequia que investigamos también presentaba un quiebre cerca de donde se ubicaba la carpintería, según el plano de fray Juan Bautista Méndez (figura 3). Gracias a un plano de *Reglamentación del Arroyo Principal o de Zacatecas* de 1930 (figura 5), fue posible conocer el origen y el trayecto del canal excavado; de hecho, existían dos canales, uno que pasaba por la mencionada calle Constitución y otro por la plaza principal de Guadalupe, correspondiente a la acequia excavada.

Cabe recalcar que el canal 2 de la figura 5 no apareció en las excavaciones, ya sea porque desapareció en obras civiles anteriores o porque se encontraba metros más hacia el oeste de lo marcado en el plano. De esta forma, podemos confirmar que la acequia excavada formaba parte de las diversas estructuras hidráulicas del Colegio, rastreada hasta el año de 1849; así como constatar que se mantuvo en funcionamiento hasta el siglo xx, regando las huertas del Colegio pero ya en manos de particulares, debido a la desamortización de los bienes eclesiásticos. Las excavaciones posibilitaron observar el sistema constructivo y nos mostraron modificaciones de la acequia a lo largo de su historia, tanto para mantenimiento como para adecuaciones, por ejemplo, en algunas secciones se le agregaron materiales más recientes como hileras de ladrillo sobre el canal original de piedra y en otras, aplanados de concreto.

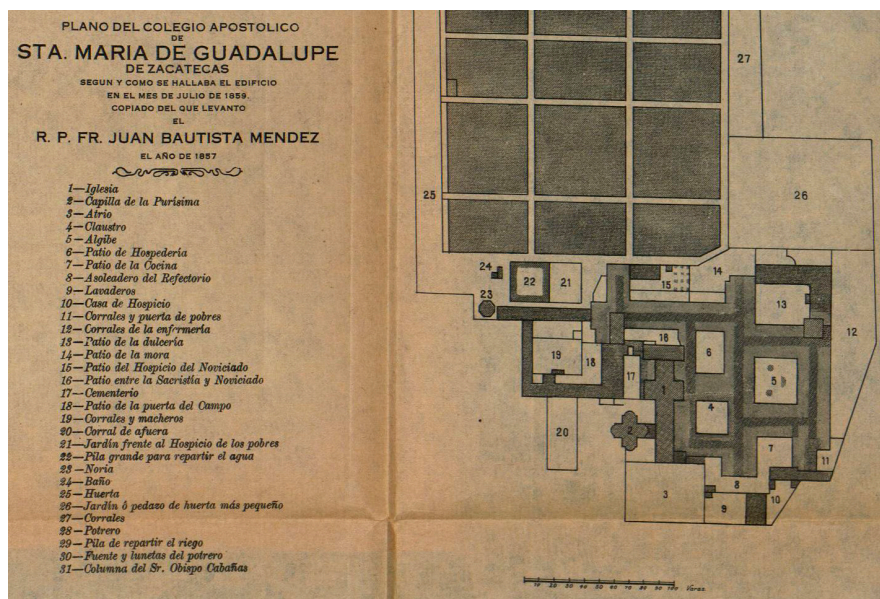
Figura 6. Fragmento del plano del Colegio de Guadalupe de 1859. El numero 21 es el “Jardín frente al hospicio de pobres”. Fuente: Tiscareño [1909: 467].

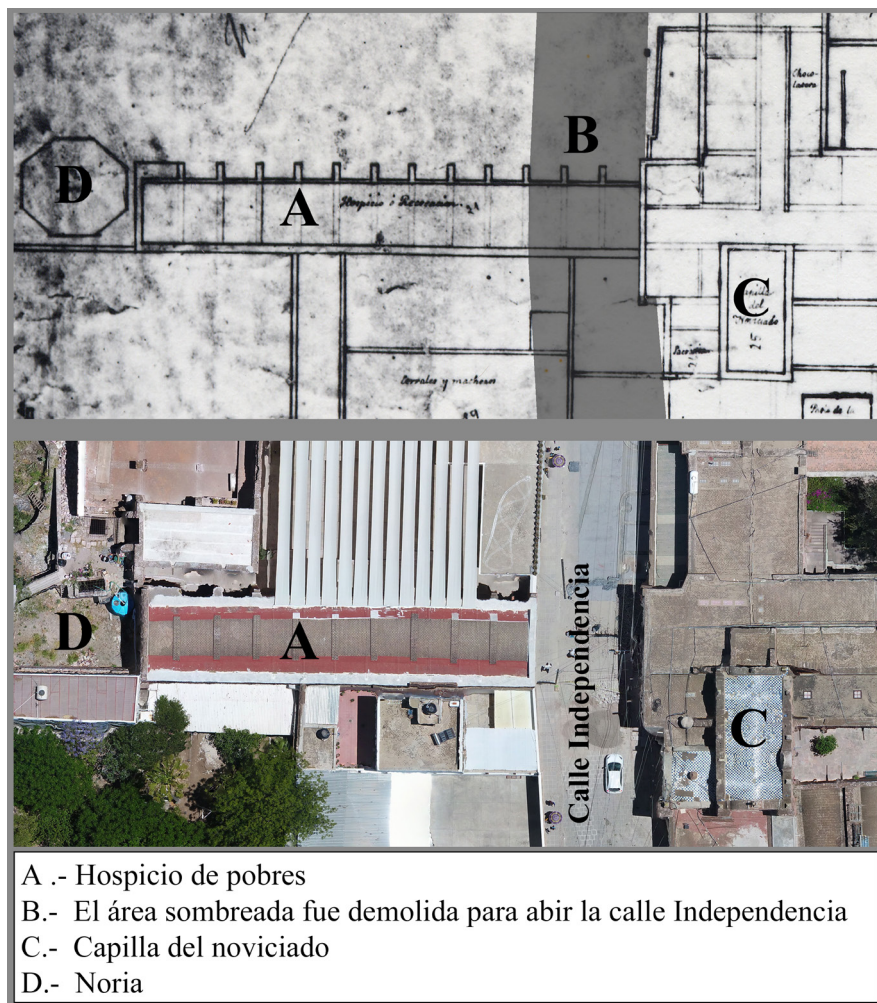
Figura 7. Comparativa del área norte del Colegio, entre el plano de 1857 (vista superior) y una ortoimagen aérea actual (vista inferior).

En este lugar los frailes franciscanos atendieron a los pobres y desvalidos, les otorgaban alimentos y alojamiento temporal; aunque probablemente, con el tiempo, también tuvo otros usos como el de refectorio. Con motivo de las leyes de reforma de 1859 se les solicitó a los franciscanos la entrega de los inmuebles, entre 1878 y 1881 se llevaron a cabo demoliciones en la parte norte del Colegio, quitaron la puerta de campo, la pared de la huerta, carpintería, sastrería y parte del hospicio de pobres [M. Esparza 2004: 21], además, abrieron una nueva calle, hoy lleva el nombre de Independencia (figuras 3 y 7), lugar de los trabajos arqueológicos.

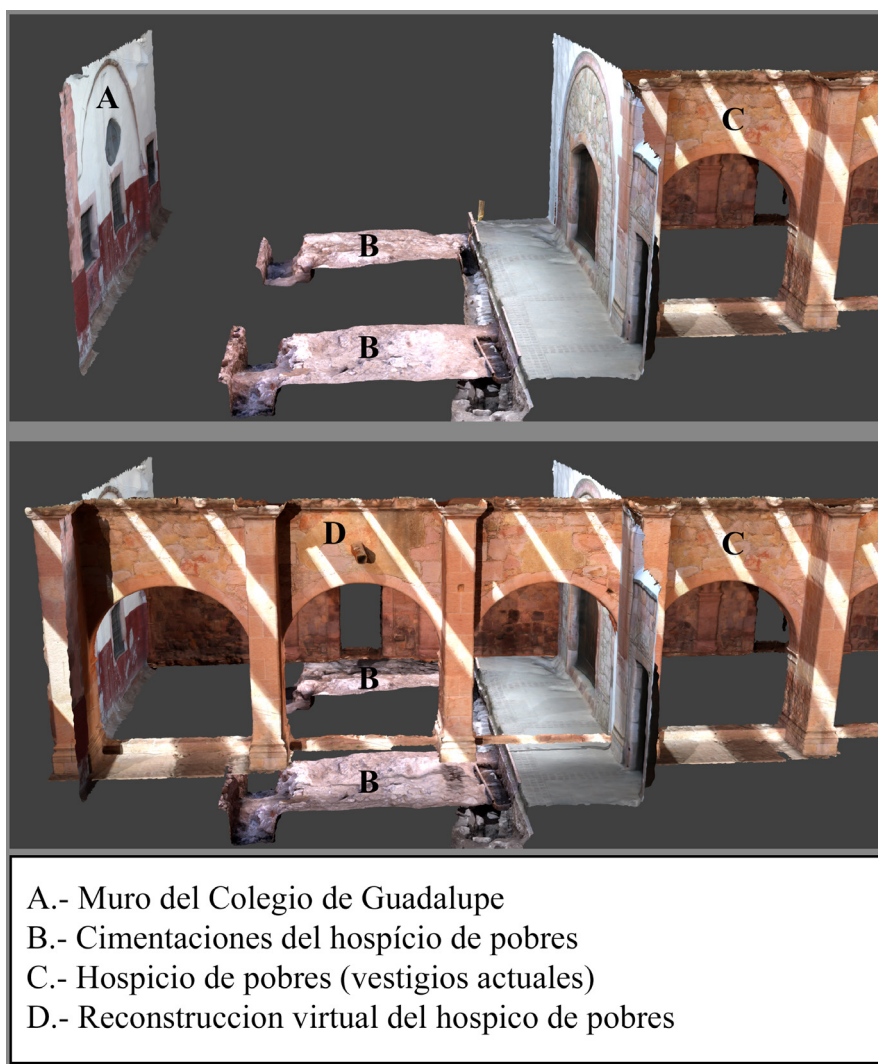
Figura 8. Vista superior: elementos digitalizados del área de excavación principal.

Vista inferior: reconstrucción virtual del hospicio demolido y superpuesto en las cimentaciones excavadas. Fuente: Jorge Cuauhtémoc Martínez Huerta.

También se digitalizaron en 3D las dos cimentaciones pertenecientes al hospicio de pobres; fue en este punto donde se vio la posibilidad de realizar una reconstrucción virtual. Como se ha mencionado, a finales del siglo XIX, una sección del hospicio fue demolida para abrir la calle Independencia, sin embargo, la mayor parte del edificio sobrevivió, separada del Colegio por la dicha calle y en propiedad privada (figura 7). Gracias a la evidencia física del inmueble, aunado al plano de fray Juan Bautista (figura 3); se realizó un levantamiento fotogramétrico para obtener el modelo 3D de la sección del hospicio aún en pie. Con base en los modelos 3D de las cimentaciones, de parte del hospicio de pobres y del muro actual del Colegio donde conectaba al hospicio, se armó una reconstrucción virtual, bajo la manipulación de los modelos 3D con el software Blender 2.78 (figura 8 y 9).

Como podemos ver, la reconstrucción virtual consistió en replicar tres de los arcos del hospicio que aún se encuentra en pie y ubicarlos en su emplazamiento original, con base en las cimentaciones excavadas (figura 8-A); esto permitió ver detalles, por ejemplo, el piso de ladrillo encontrado en las excavaciones se ubicaba afuera del hospicio y no dentro de éste; también se pudo observar que la acequia atravesaba las cimentaciones, entonces, correspondía a diferente temporalidad, confirmando lo mencionado en apartados anteriores.

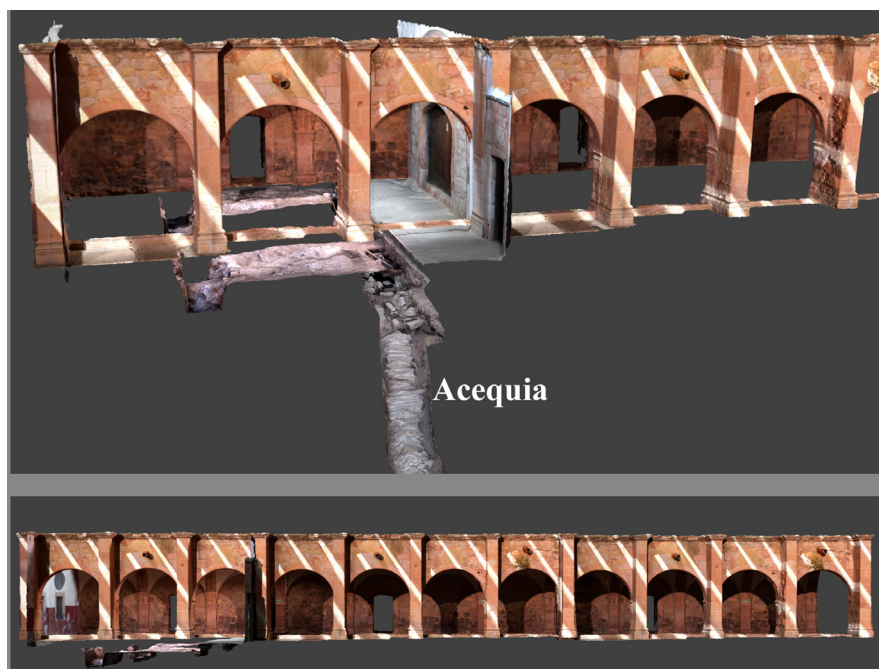
Figura 9. Reconstrucción virtual de la parte demolida del hospicio de pobres, vista desde diferentes perfiles. Fuente: Jorge Cuauhtémoc Martínez Huerta.
