Moura, Cesamar Pereira de; Fonseca, Letícia Rodrigues da  
Análise ambiental de subsistema de veredas: um estudo  
no assentamento Jaraguá, Água Boa – Mato Grosso  
O Social em Questão, núm. 59, 2024, pp. 187-212  
Pontifícia Universidade Católica do Rio de Janeiro  
Rio De Janeiro, Brasil

# Análise ambiental de subsistema de veredas: um estudo no assentamento Jaraguá, Água Boa – Mato Grosso

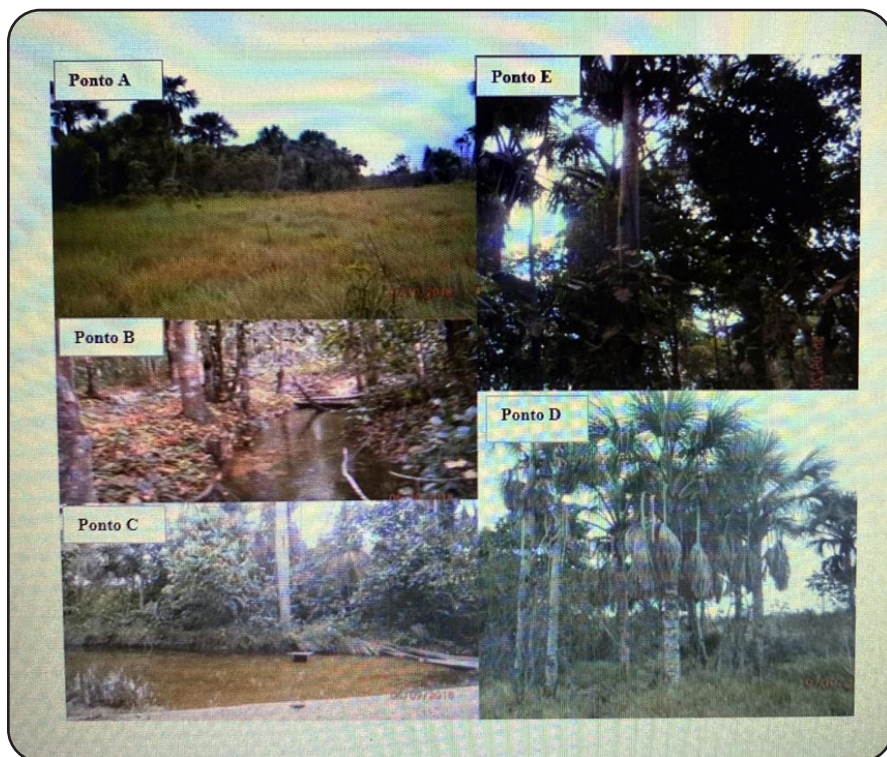
Os resultados do PARV demonstram que as veredas (1, 5, 8, 9, 10) possuem uma vegetação nativa permanente pouco alterada, contribuindo assim com os demais parâmetros do PARV e evidenciando que esses ambientes estão em boas condições naturais, sendo considerados de nível não impactado (Figura 3).

**Figura 3** - Ponto A: Vereda 1 (vereda do Mi); Ponto B: Vereda 5 (veredas típicas); Ponto C: Vereda 8 (canal principal); Ponto D: Vereda 9 (área utilizada para lazer); Ponto E: Vereda 10 (área de transição para mata de galeria).

Assim, obteve-se de 32 a 44 pontos nos locais analisados, precisamente nas veredas (1, 5, 8, 9 e 10), o que indica que estas não estão impactadas e que a veredas 10 encontra-se ainda em condições naturais, com pouca alteração, apresentando um somatório de 44 pontos.
