ANÁLISE DOS ASPECTOS SOCIAIS E AMBIENTAIS À MARGEM DO RIO MARANGUAPINHO ENTRE OS BAIRROS BONSUCESSO E GRANJA PORTUGAL (FORTALEZA, CEARÁ)

GEOSABERES: Revista de Estudos Geoeducacionais, vol. 10, núm. 21, 2019

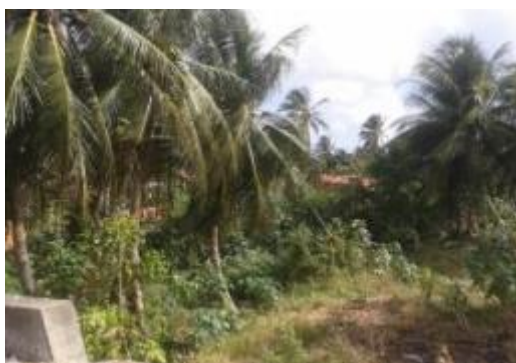
Figura 2 – Vegetação invasora

Finalizando a caracterização ambiental a vegetação local encontra-se totalmente descaracterizada, se tratando de uma área de proteção permanente deveria ser possível encontrar uma vegetação nativa, onde se caracterizaria pela Mata Ciliar e Mata de Tabuleiro, entretanto o que se pode observar é uma vegetação invasora que, quando se faz presente, tem como principal característica a presença de coqueiros. Nas Figuras 2 e 3 é possível identificar a vegetação invasora e a falta da mesma em locais que tiveram sua superfície vegetal removida.

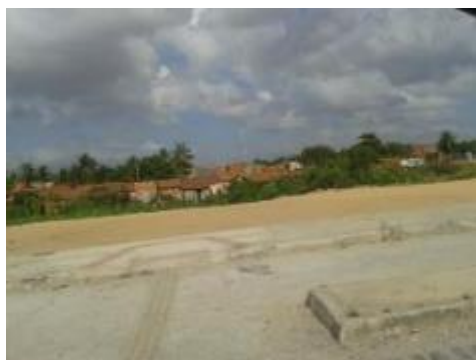
Figura 3 – Vegetação removida

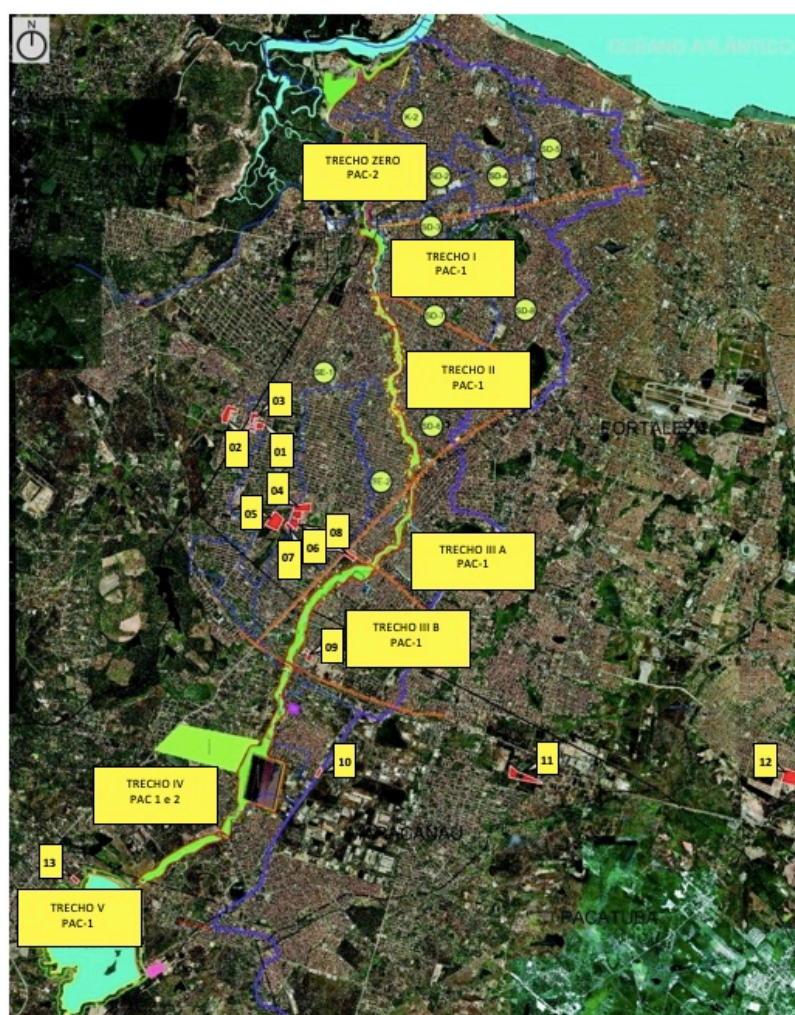
Figura 5 – Trechos e Residenciais Previstos

Como já informado anteriormente, o projeto de revitalização do rio Maranguapinho, encontra-se com os prazos iniciais já vencidos, entretanto as obras estão em andamento e já é possível identificar alterações na paisagem pertencentes a área do projeto. Para melhor compreensão da divisão em trechos, e da criação dos 13 conjuntos habitacionais previstos para o reassentamento das famílias removidas dos locais de risco, observe o Quadro 2, Quadro 3 e a Figura 5 a seguir:

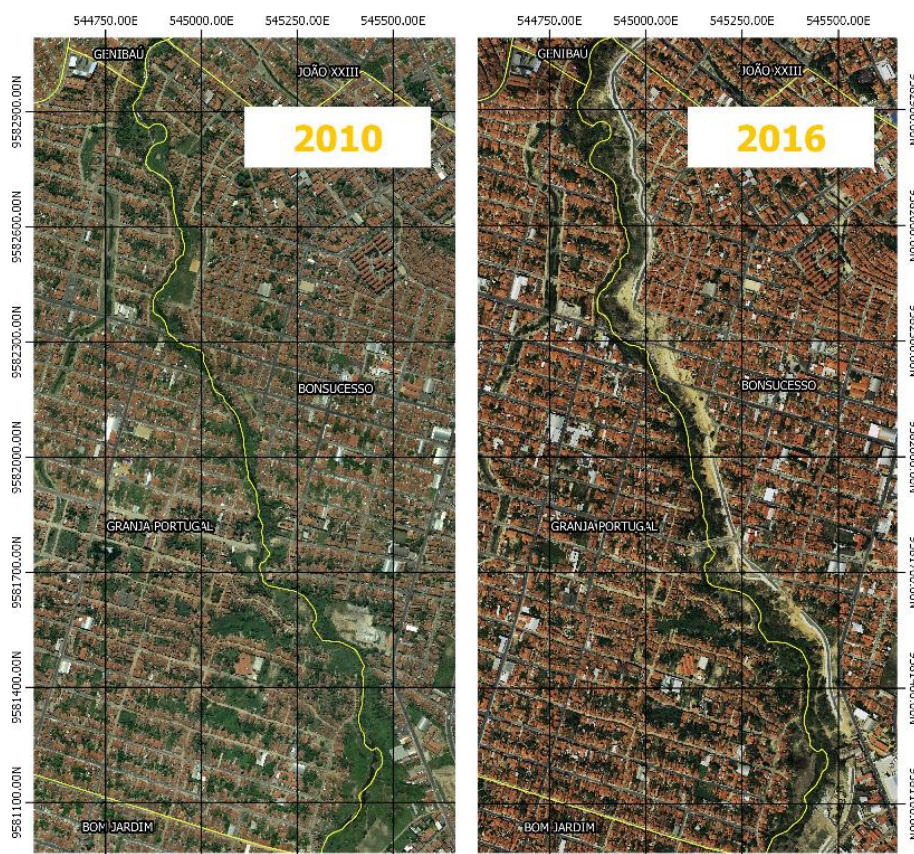
Figura 6 – Avanço das obras de 2010 a 2016

Os bairros Bonsucesso e Granja Portugal encontram-se presentes nos planos do TRECHO II, sendo considerado o trecho mais crítico devido ao elevado índice de uso e ocupação das margens do rio Maranguapinho, como os trabalhos ocorrem mutualmente sobre todos os trechos, o TRECHO II encontra-se com a margem direita com as obras bem avançadas, de forma que boa parte das indenizações e remoções já foram feitas, e o processo de urbanização/revitalização encontra-se bem avançado, entretanto a margem esquerda do TRECHO II praticamente ainda não iniciou as obras. Na Figura 6 é possível identificar bem esta situação juntamente com um comparativo entre os anos de 2010 e 2016. Observe, como já informado, que a margem direita é nítida as alterações que se seguiram a partir deste projeto de revitalização, entretanto a margem esquerda encontra-se praticamente intacta durante esses 6 anos.

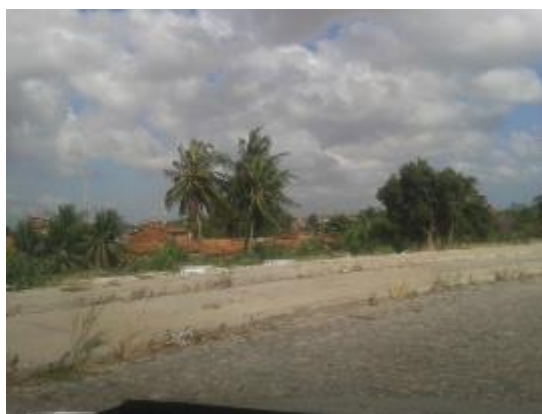
Figura 9 – Margem direita e ao fundo a margem esquerda

Ainda neste aspecto elaborou-se dois gráficos onde os Gráficos 4 e 5 representam a altimetria entre pontos que se encontram no bairro Bonsucesso e Granja Portugal, sendo assim no Gráfico 4 o ponto inicial encontra-se na rua Emílio de Menezes na Granja Portugal e o ponto final encontra-se na mesma rua mas com localização diferente, em um ponto no Bairro Bonsucesso. Já no Gráfico 5 o ponto inicial é na Rua Londrina na Granja e o final é na Rua São Francisco no Bonsucesso. Destacamos também a delimitação da ZPA representada pelos pontos amarelos nos gráficos e a Figura 9 onde é nítida essa diferença na área em estudo.

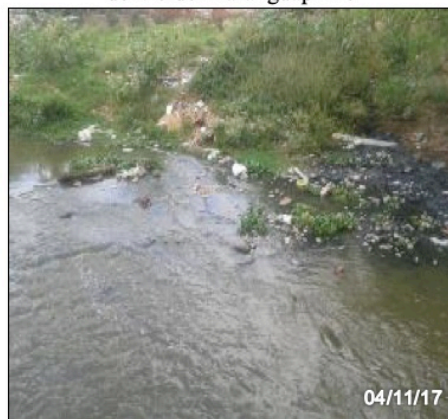
Figura 16 – Despejo de esgotos residenciais dentro do Maranguapinho

No que se refere a situações observadas dentro do leito do Maranguapinho, destaca-se a poluição do rio por resíduos sólidos oriundos de descarte irregular e o despejo de esgoto residências sem tratamento, transformando assim as águas do Maranguapinho totalmente impróprias para o consumo humano e de animais. Nas Figuras 15 e 16 é possível visualizar essas situações.
