MAPEAMENTO DE VOÇOROCAS NA CIDADE DE RIO PRETO DA EVA (AM)

GEOSABERES: Revista de Estudos Geoeducacionais, vol. 11, 2020

Universidade Federal do Ceará, Brasil

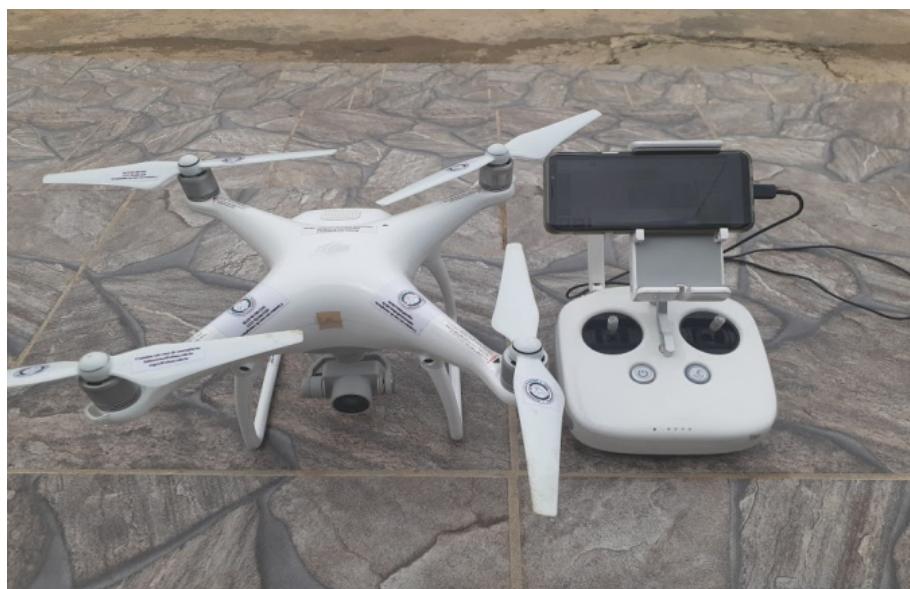
Mediante a isso, as voçorocas foram mapeadas com o VANT-Veículo Aéreo Não Tripulado, modelo Phantom 4, da DJI com características de tempo de voo máximo de 28 minutos, sensor de câmera de 12 MP, lente esférica tendo um campo de visão de 94°, sensores de obstáculos, GPS / GLONASS (Figura 1).

Figura 1- VANT- LATOSSOLO utilizado para mapeamento das feições

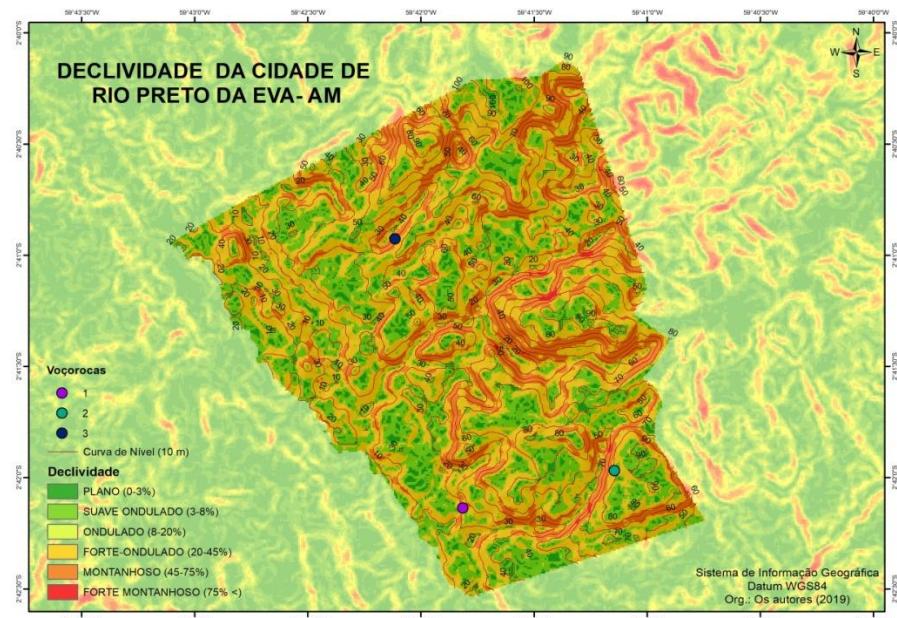
Foram identificadas três voçorocas na área urbana de Rio Preto da Eva (Figura 3), sendo duas na proximidade de ruas pavimentadas e uma em via não pavimentada. Em todos os casos, houve forte influência da drenagem das vias para a formação dessas incisões, somadas à declividade da encosta (entre 8% e 74%). Destacando que todas as voçorocas mapeadas na cidade estão situadas nas encostas.

Figura 3 - Declividade da cidade de Rio Preto da Eva

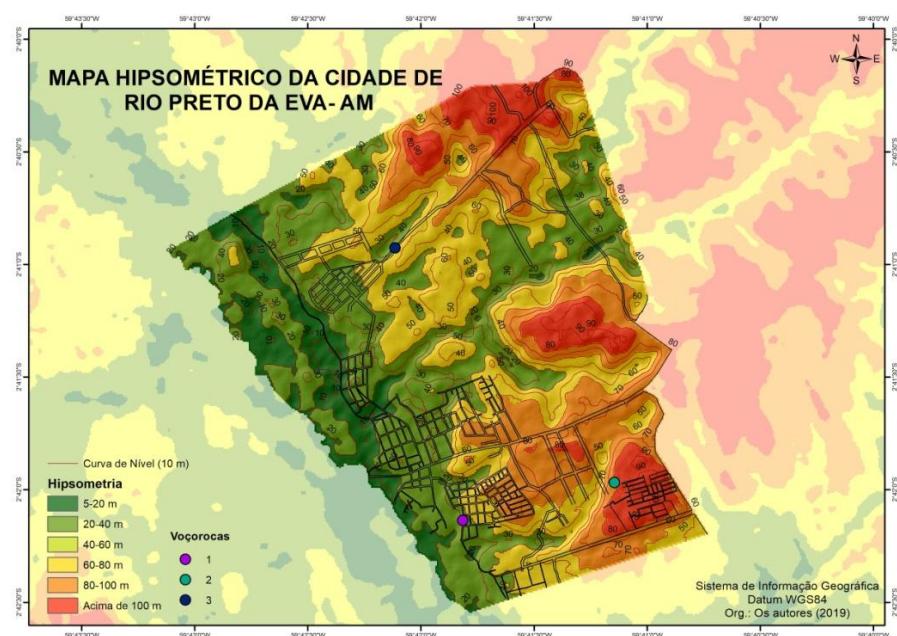
Com base na extração da variável altimetria, a cidade de Rio Preto da Eva, varia de 5 m nos fundos de vales a 100 m nas partes mais elevadas. As voçorocas 1 e 3 estão situadas na altimetria entre 40-60m, enquanto a voçoroca 2 está na altimetria entre 80-100m (Figura 4).

Figura 4 - Hipsometria da cidade de Rio Preto da Eva

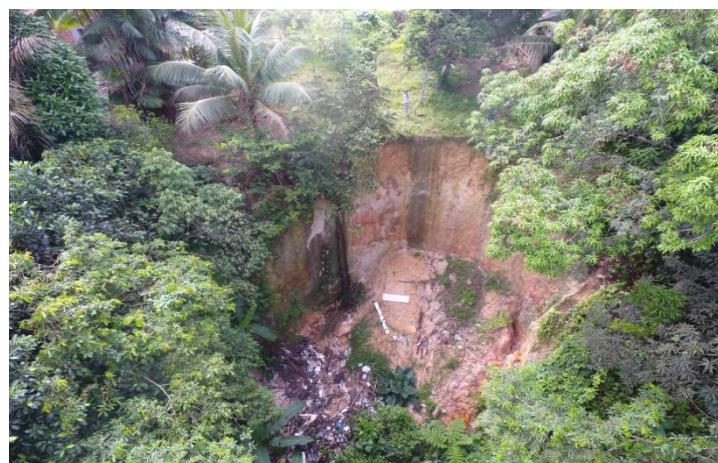
A primeira incisão mapeada na cidade, encontra-se na rua 31 de março (Figura 5). A voçoroca está situada em altimetria de 40 a 60m, em área de convergência de escoamento de água das partes elevadas do relevo. Apesar dessas três voçorocas estarem com suas respectivas cabeceiras em superfície de baixa declividade, a maior parte dessas incisões encontram-se em encosta com declividade 26%. Assim, concluiu-se a esse respeito, que a declividade foi fator importante para acelerar o escoamento vindo dos platôs e provocar o desenvolvimentos destas.

Figura 5 - Voçoroca 1, situada na proximidade da rua 31 de março
VANT Latossolo (2019).

Dando destaque para a voçoroca 1, apesar de ser a menor entre as três, a mesma indica não somente o risco ambiental mas também o social, visto que esta incisão está bastante ativa e próxima de residências. Em julho de 2019, encontrava-se com um comprimento de aproximadamente 31m, largura média de 16,9m e profundidade de 10m (cabeceira). No entanto, com as intervenções, a incisão passou a ter no ano de 2020 dimensões distintas desde o primeiro monitoramento, conforme apresentado no Quadro 1.

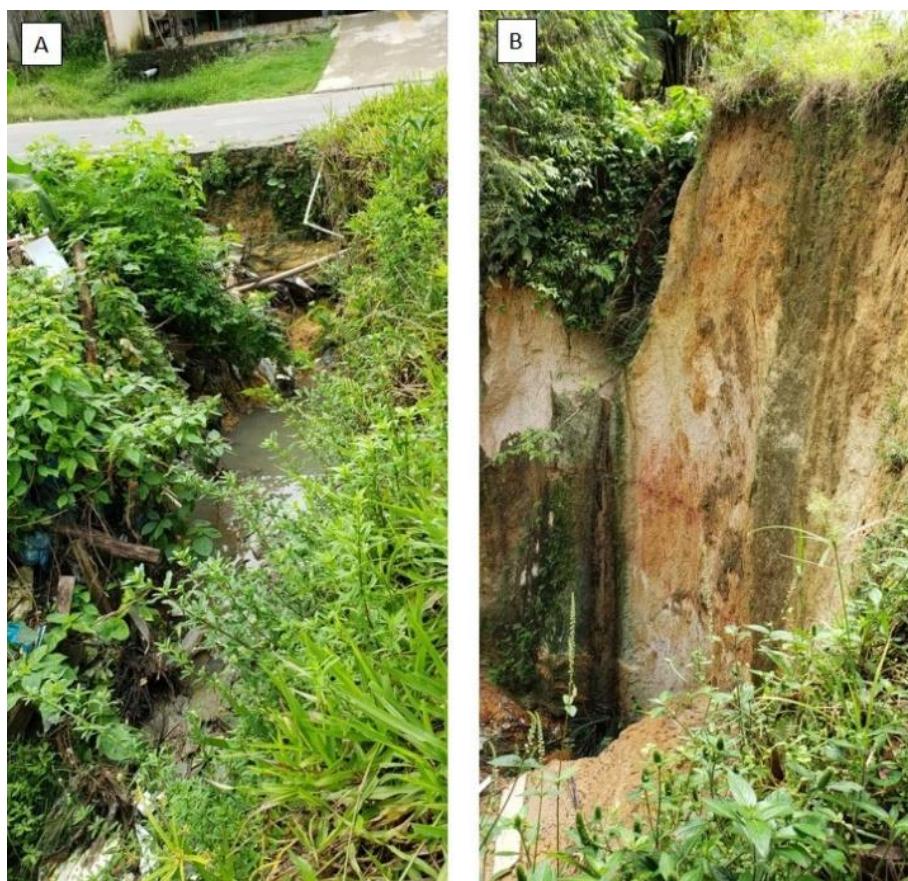
Essa porção da cidade foi a primeira área a ser ocupada, portanto, composta por ocupações mais antigas com uma estrutura consolidada. Ainda assim, a concentração de ocupações irregulares, aspectos topográficos e o sistema de drenagem pluvial (Figura 6-A), contribuíram para o surgimento desta feição erosiva. Destaca-se o papel exercido pela drenagem (Figura 6-A) a qual continua convergindo todo o escoamento das águas pluviais e servidas para a cabeceira da voçoroca (Figura 6-B), tornando-a bastante ativa.

Figura 6 - Sulco à montante da cabeceira da voçoroca canalizando água da chuva e servidas - Maio/2019 (A); Escoamento do sulco convergindo na cabeceira da incisão - Maio/2019 (B)
Os autores (2019).

A voçoroca encontra-se, portanto, ativa, na qual foi identificado presença de depósitos de sedimentos oriundos de movimento de massa e depósito de lixo residenciais. Apesar da área do entorno desta incisão exibir alguma cobertura vegetal, essa vegetação é insuficiente para conter o avanço desta.

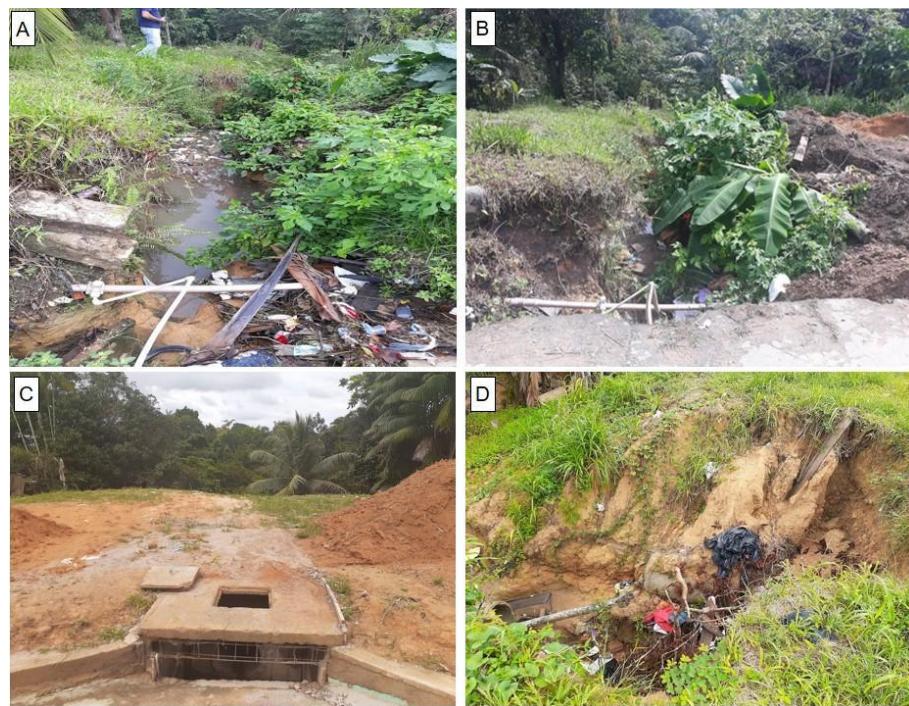
Foi realizada uma tentativa de contenção nessa incisão por iniciativa particular (o proprietário do terreno), onde foi realizado obras de engenharia com inserção de aterro, terraplanagem e a construção de uma pequena galeria pluvial (Figura 7). A falta de conhecimento técnico, por parte do proprietário do terreno na execução dessas obras, culminaram no aumento da voçoroca.

Figura 7 - Área à montante da incisão antes do aterro - Maio/2019 (A); existência de sulco à montante da cabeceira em Julho/2019 (B); aterro com construção de caixa coletora em Dezembro/2019 (C); Aprofundamento do sulco em Dezembro/2019 (D)

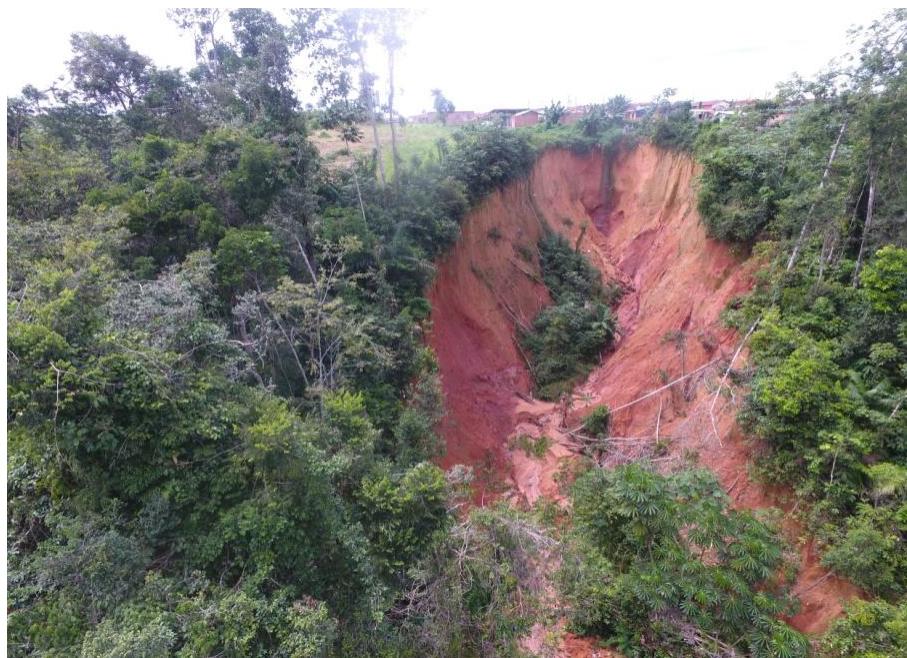
A voçoroca 2, está situada no conjunto Residencial Sebastião Ferreira da Costa (Figura 9). Com base nas características topográficas, a feição encontra-se na altimetria entre 80-100m e em encosta com declividade de 55%, sendo considerada conforme os parâmetros da EMBRAPA (2018) como relevo ondulado.

Figura 9 - Voçoroca 2 situada no conjunto residencial.
VANT - Latossolo (2019).

Em termos de área, a maior voçoroca encontrada na cidade de Rio Preto remete a incisão situada no conjunto residencial com 3.611,08m². A segunda maior refere-se a voçoroca 3 situada em via não pavimentada, possuindo uma área de 994,90 m². E, por último, a primeira voçoroca localizada na rua 31 de março com 648,44 m² (quadro 01).

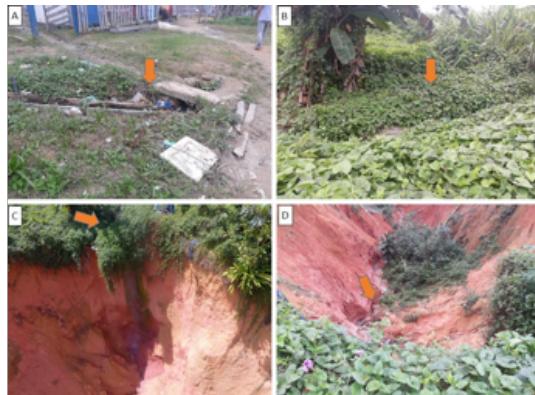
Assim como a anterior, essa feição tem seu surgimento atrelado ao sistema de drenagem pluvial e de águas servidas, oriunda da construção de um conjunto residencial localizado à montante desta, de onde provém a maior parte da água para o seu interior. Vale ressaltar que, a área descampada deixada pelo conjunto, onde hoje se encontra a feição, está sendo ocupada de forma irregular, o que intensifica o crescimento da voçoroca. Fica evidente que, o principal fator intensificador da evolução desta feição erosiva é o sistema de drenagem das águas pluviais e servidas (Figura 10).

Figura 10 - Drenagem de água pluvial e esgoto residencial (A-B) para voçoroca (C) formando caminhos preferenciais dentro da feição (D). (Maio/2019) VANT- Latossolo e os autores (2019).

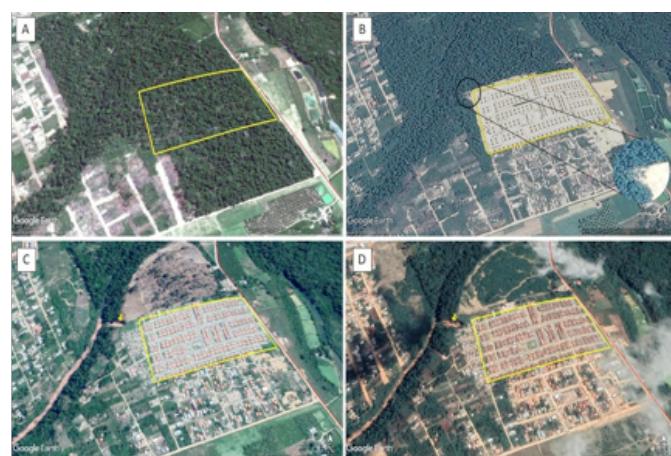
Como mencionado, a construção do conjunto habitacional, especificamente o sistema de drenagem das águas das chuvas e servidas deste, foi a principal causa para surgimento desta voçoroca (Figura 11).

Figura 11 - Surgimento e evolução da voçoroca (alfinete) na área do conjunto (circunscrito em amarelo) imagens do Google Earth Pro. Org.: os autores (2019).

Na figura 11-A do ano de 2011, a área do conjunto está coberta por vegetação e sem indicativo de voçorocamento. No ano de 2014 (Figura 11-B), o conjunto já está construído e sem evidência de voçoroca, no entanto, percebe-se uma exposição do solo (área em destaque na Figura 11-B), denotando um possível processo erosivo (erosão laminar). Já, no ano de 2017 (Figura 11-C), é perceptível a existência da referida voçoroca. A área desmatada deixada pelo conjunto e o sistema de drenagem impulsionaram para a crescimento da feição (Figura 11-D) em 2019. Vale ressaltar que o intervalo das imagens foram de acordo com

as imagens disponibilizadas em boa qualidade pelo Google Earth Pro. Desta forma, é possível que esta feição, tenha se originado entre os anos de 2015 e 2016, visto que em 2017 ela estava completamente consolidada enquanto voçoroca.

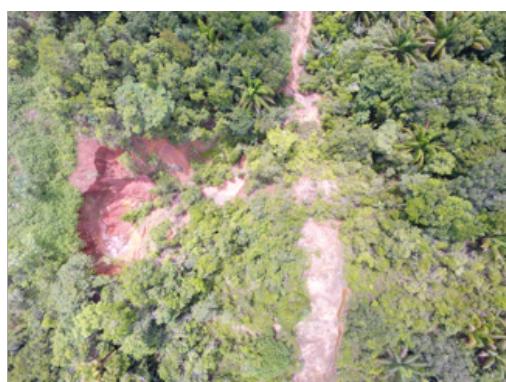
E por último a voçoroca 3, situada na proximidade de via não pavimentada, ao norte da cidade de Rio Preto. Vale destacar, que esta área encontra-se com poucas características urbanas, ocorrendo nesta, predominância de sítios, chácaras e fazendas, ou seja, com menos intervenções antrópicas (Figura 12). A feição situa-se em declividade de 28%, caracterizando uma forte influência do relevo para o surgimento da feição.

Figura 12 - Voçoroca 3, na cidade de Rio Preto
VANT- Latossolo (2019).

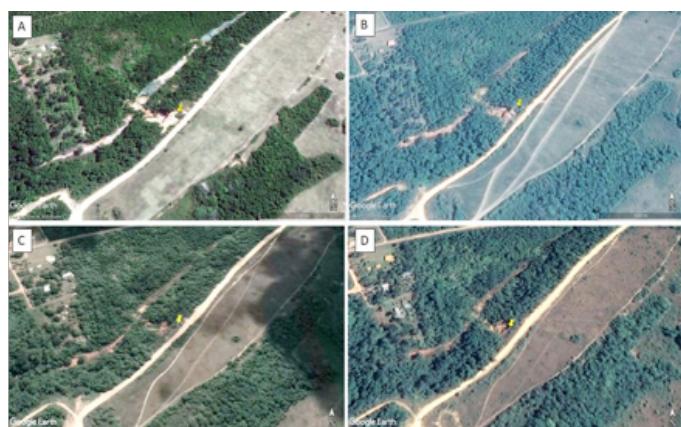
Com base nas imagens de satélite do Google Earth Pro, a voçoroca tem seu histórico datado de 2005 (Figura 13). O possível surgimento como já descrito, tem relação com a abertura da estrada e a má drenagem da água pluvial. A Figura 13, exibe a evolução temporal da voçoroca, onde em 2005 (figura 13-A), já era perceptível a feição e ao longo dos anos 2011 (B), 2014 (C) e 2019 (D) ocorre uma aumento gradativo da área de abrangência desta. Mesmo com a via não sendo pavimentada (o que permitiria uma maior infiltração da água da chuva), a convergência da água pluvial oriunda dessa pista, contribuiu para a expansão da feição.

Figura 13 - Evolução da voçoroca (alfinete) nos anos de 2005 (A), 2011 (B), 2014 (C) e 2019 (D)
imagens do Google Earth Pro. Org.: os autores (2019)

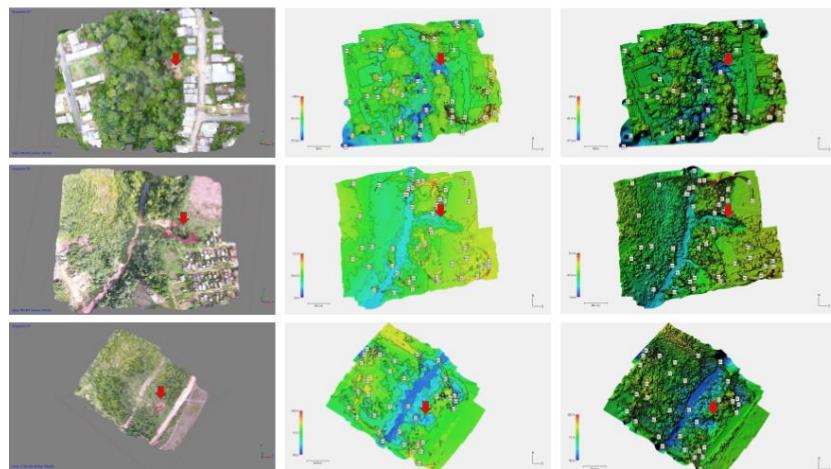
Com base nas imagens do VANT no ano de 2019 e 2020, fez-se a caracterização altimétrica (MDE) da área de cada voçoroca. A primeira voçoroca mapeada encontra-se na altimetria da cabeceira em torno de 61m (Figura 14-A) e a segunda com 65m e terceira voçorocas com 70m (Figura 14-B e C). Cabe salientar que, os dados de altimetria com base nas imagens de Radar apresentaram pouco divergência dos dados extraídos pelo VANT.

Figura 14 - MDE das voçorocas (seta em vermelho) mapeadas na cidade de Rio Preto da Eva.
Imagens VANT- Latossolo processadas no Agisoft.
