Cañola, Hernán; Granda-Ramírez, Fidel; Arroyave-Rojas, Joan
Emulsión asfáltica como alternativa de reducción de la presencia de eflorescencias en morteros de pega
Revista UIS Ingenierías, vol. 20, núm. 1, 2021, -Marzo, pp. 103-114
Universidad Industrial de Santander
Bucaramanga, Colombia

Emulsión asfáltica como alternativa de reducción de la presencia de eflorescencias en morteros de pega

Asphalt emulsion as an alternative to reduce the presence of efflorescence in glue mortars

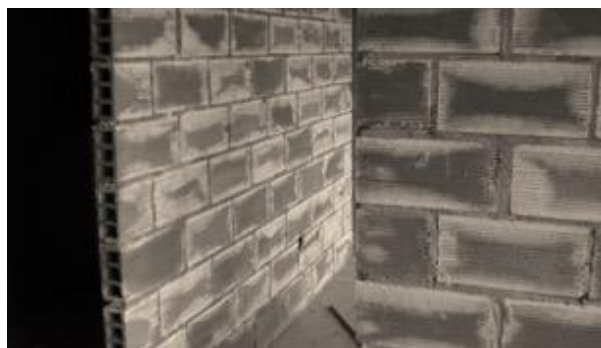
Figura 1. Presencia de eflorescencias en sistemas de mampostería. Fuente: elaboración propia.

eflorescencias en sistemas constructivos pertenecientes a las mamposterías (Figura 1).

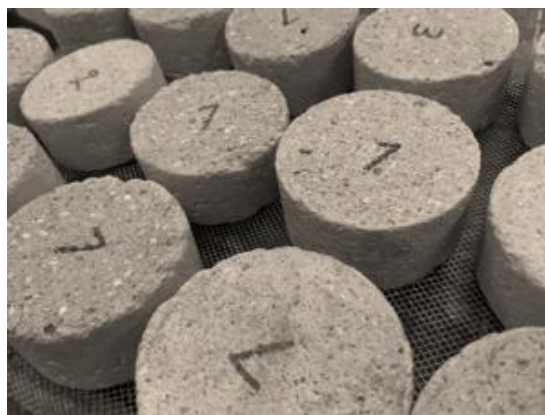
Figura 4. Pesajes de probetas cilíndricas con adición y sin adición de emulsión asfáltica durante ensayo de succión capilar. Fuente: elaboración propia

Las muestras cilíndricas son pesadas posterior a su proceso de curado y secado, luego se analizó el contenido de humedad de equilibrio mediante el uso de un humidímetro digital de agujas, dando un valor correspondiente a 13%, con temperatura promedio de 25 °C y humedad relativa de 65%; una vez realizado el anterior procedimiento los cilindros de mortero fueron impermeabilizados en su cara lateral, secados e inmersos en un recipiente plástico con un nivel constante de agua de 0.005m con relación a la altura de los mismos (Figura 4).

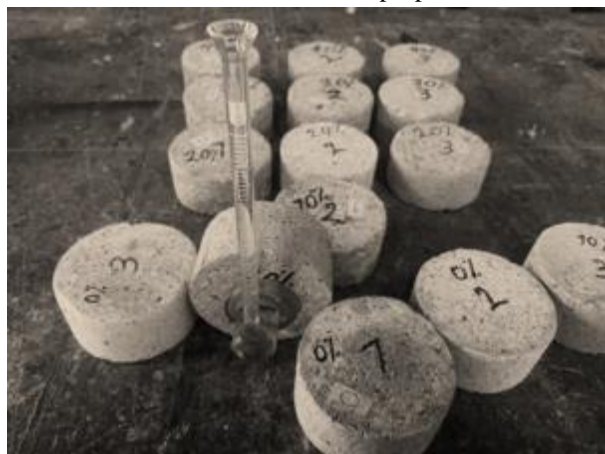
Figura 5. Ensayo de penetración de humedad por método RILEM [30]. Fuente: elaboración propia.

En la cuarta etapa se evaluó la resistencia a la penetración de agua por el método RILEM CPC 11.2 [30], con la finalidad de establecer la capacidad de repelencia que presentan las probetas de mortero adicionadas y sin adición de emulsión asfáltica frente a agentes externos como lo es el agua lluvia; considerada como uno de los factores de incidencia en la formación de florescencias en sistemas de mampostería de fachadas [19]. Para este ensayo fue utilizado un tubo de vidrio en forma de L conocido como pipeta Karsten, con capacidad volumétrica de 5 cm³, la cual fue adherida a la superficie de las muestras de mortero mediante una pasta impermeable evitando así la presencia de fugas (Figura 5).

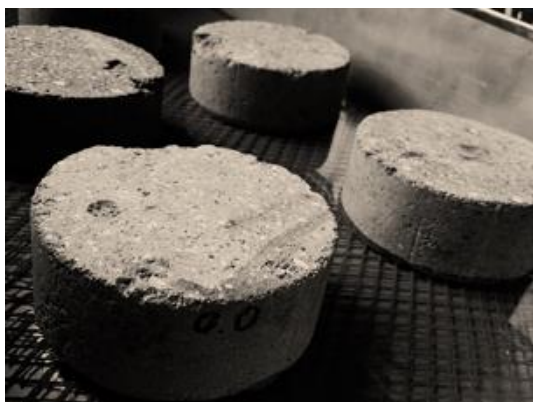
Figura 9. Análisis de eflorescencias en muestras de mortero. Fuente: elaboración propia.

muestras son sumergidas parcialmente dentro de una bandeja metálica con una cobertura de agua, la cual se mantuvo a un nivel constante de 0.01m durante 7 días; una vez transcurrido el periodo de tiempo fueron inspeccionadas todas las superficies de las probetas para determinar la presencia de eflorescencias como se muestra en la Tabla 7 y Figura 9.
