## Caracterização de processos erosivos em área urbana no município de Itabira, MG

Research, Society and Development, vol. 6, núm. 3, 2017

Erosion characterization in urban area in the municipality  
Itabira, MG

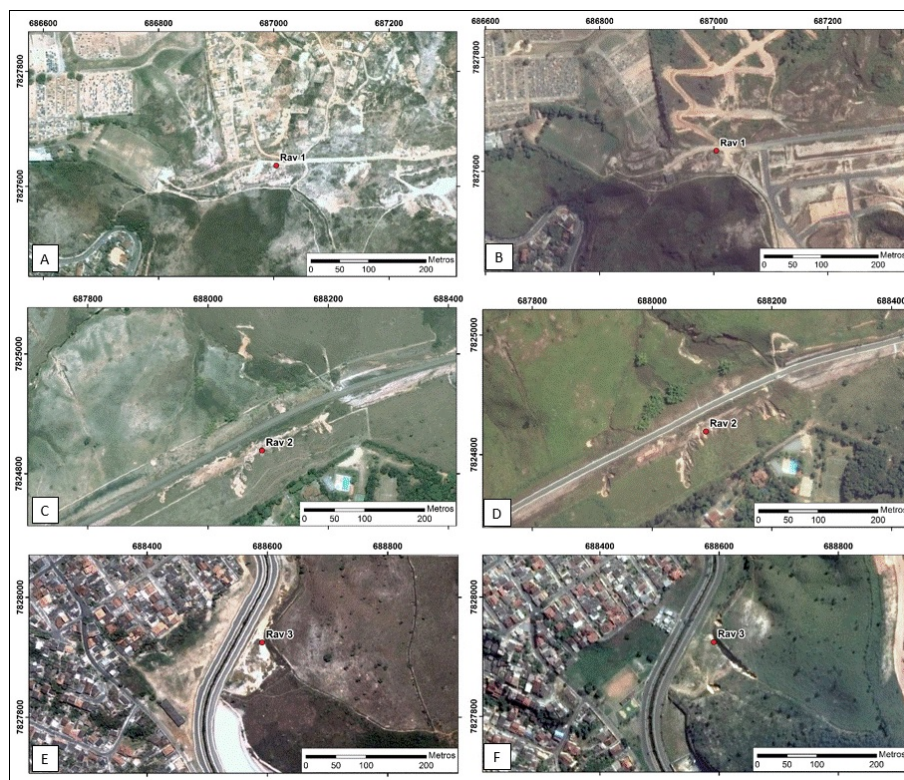
Figura 2:

Imagens de satélite georreferenciadas da região das ravinas (A) Rav1, obtida no ano de 2005; (B) Rav1, obtida no ano de 2015; (C) Rav2, obtida no ano de 2005; (D) Rav2, obtida no ano de 2015; (E) Rav3, obtida no ano de 2005 e (F) Rav3, obtida no ano de 2015.

A partir da análise de imagens de satélite obtidas no Google Earth, verifica-se, na região da Rav 1, no ano de 2005 (Figura 2A), a ocupação desordenada da região, com remoção da cobertura vegetal para a construção de casas e abertura de acessos. Além disso, destacam-se, em branco, áreas com solo exposto, locais que podem ter o desenvolvimento acelerado de processos erosivos.

Na imagem de satélite de 2015 da mesma área (Figura 2B), é possível verificar que as casas situadas a norte da ravina, observadas na imagem de 2005, foram removidas, além disso, nota-se o desenvolvimento de vegetação rasteira e arbustiva nessa área. Contudo, tanto a norte como a leste da Rav 1, é possível perceber a urbanização da região, com a criação de lotes e arruamento, podendo-se destacar que as ruas localizadas a leste da Rav 1, foram asfaltadas. Faz-se importante ressaltar que a direção do ravinamento é N20-30W, sendo aproximadamente perpendicular à direção de arruamento.

Na região da Rav 2, por meio da imagem de satélite obtida no ano de 2005 (Figura 2C), nota-se a presença de processo erosivo em avançado estágio de desenvolvimento ao longo de um corte de estrada às margens da MG-120. De maneira geral a área é caracterizada pela presença vegetação esparsa, representada essencialmente por gramíneas, e diversas trilhas, localizadas à montante das ravinas. Destaca-se que a ravina principal possui extensão de cerca de 68m, com ravinas secundárias atingindo entre 15 e 20m de comprimento. Faz-se importante salientar que a norte e a noroeste da Rav 2 também são observados processos erosivos.

A análise da imagem de satélite obtida no ano de 2015 da região da Rav 2 (Figura 2D), permite notar o avanço do processo erosivo, com a ravina principal atingindo cerca de 86m de extensão e as secundárias alcançando, aproximadamente, 30m de comprimento. Ressalta-se, entretanto, a ausência de trilhas à montante das ravinas, além do aspecto mais homogêneo da cobertura vegetal do local. Já os processos erosivos observados a norte e nordeste da Rav 2 foram, aparentemente, estabilizados. Ademais, pode-se perceber que a direção do ravinamento é N10-20E a N10W, sendo oblíquo à direção do arruamento (MG-120).

Na região da Rav 3, observa-se na imagem de satélite obtida no ano de 2005 (Figura 2E), a presença de cobertura vegetal esparsa, representada essencialmente por gramíneas, além de solo exposto nas proximidades do processo erosivo em questão. Contudo, dada a baixa resolução espacial da imagem de satélite, aliada à reflexão da luz solar provocada pelo solo exposto, não é possível avaliar a extensão da ravina.

Já a imagem de satélite da região da Rav 3 (Figura 2F), obtida no ano de 2015, permite identificar que a ravina principal apresenta extensão aproximada de 50m, enquanto as ravinas secundárias exibem comprimento entre 10 e 20m e largura variando entre 10 e 17m. Além disso, nota-se que a área leste da ravina analisada, situada topograficamente acima desta, teve a vegetação removida para a criação de lotes e ruas. Ademais, a direção das ravinas é N30-50W, sendo aproximadamente perpendicular à direção de arruamento.
