Placa de base: Interface entre aço e concreto

Research, Society and Development, vol. 8, núm. 9, 2019

Base plate: Interface between steel and concrete

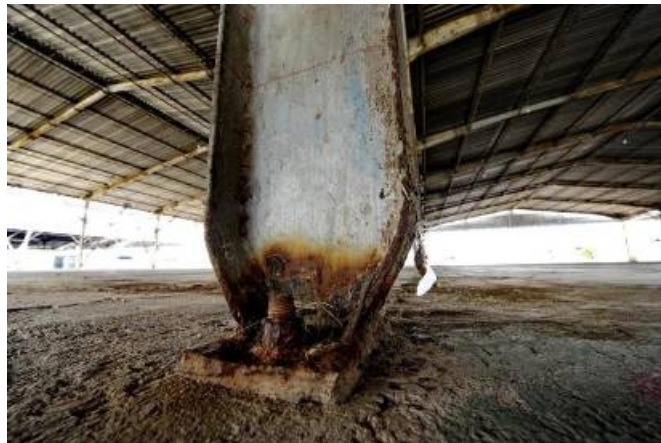
Figura 3 –
degradação do aço por oxidação.

se tornar inválidos para as finalidades pretendidas. A velocidade de corrosão depende da agressividade do ambiente, o processo é mais acelerado em locais com alta umidade relativa do ar, em ambientes poluídos, como os de centro das grandes cidades e os industriais, especialmente quando sujeito a vapores ácidos, na orla marítima, em razão da presença de cloreto de sódio, junto a piscinas, por causa do cloro, como visto na figura 3, nota-se o grau de deteriorização do material já em fase de comprometimento de sua resistência. (SALOMÃO, P. E. A. 2019)

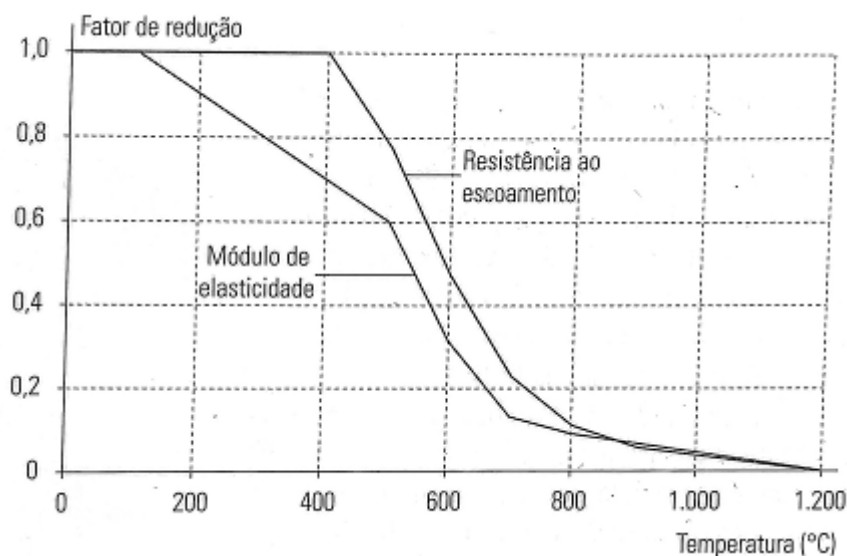
Figura 5 –
gráfico redução da resistência ao escoamento e módulo de elasticidade
Fonte: dimensionamentos de elementos estruturais de aço e misto aço e concreto Ricardo H. Fakury pg. 09

O aço perde quase a totalidade de suas principais mecânicas em altas temperaturas, na figura 5, mostra em gráfico os fatores de redução da resistência ao escoamento e do módulo de elasticidade dos aços estruturais mais comuns, conforme prescrições normativas, por exemplo, a 600⁰C a resistência ao escoamento e o módulo de elasticidade do aço situam-se a 47 e 31 % dos respectivos valores a temperatura ambiente.

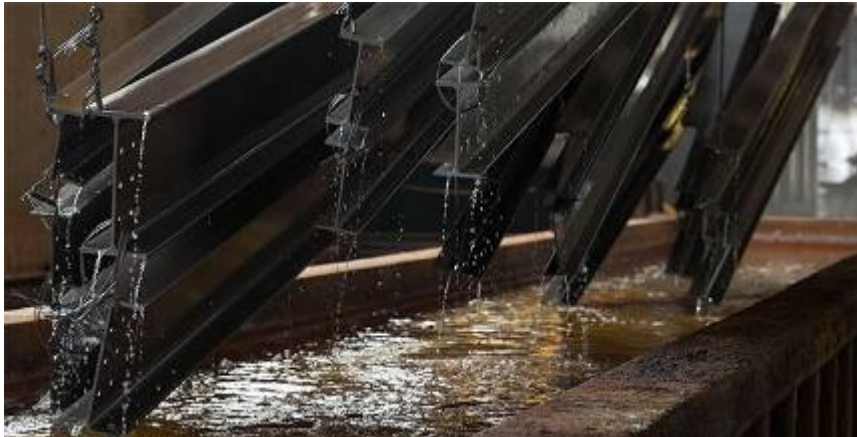
Figura 7 –
processo de galvanização do aço

Os processos mais utilizados para proteção da estrutura são Pintura e a galvanização. A galvanização consiste no recobrimento da superfície do aço com uma camada de zinco, em geral obtida pela emersão das peças em grandes cubas com Zinco fundido a aproximadamente 450°C, conforme figura 7, que mostra parte do processo de galvanização de perfis. Pode-se também usar somente a pintura das peças, não tão eficiente como a galvanização, mas, oferece uma boa proteção. Um outro modo de evitar a corrosão é fazer o uso de aço resistente corrosão atmosférica. Tais aços em virtude de sua composição química apresentam maior resistência a corrosão de pelo menos quatro vezes. Em elementos estruturais mistos, existe a vantagem das superfícies do aço ficarem com uma cobertura adequada estarem menos sujeitas corrosão.

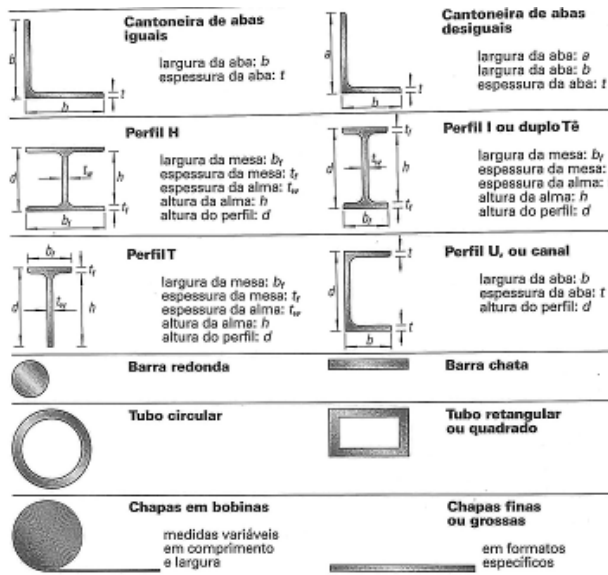
Figura 9 –
tipos de produtos siderúrgicos comuns
fonte: estruturas metálicas Antonio Carlos da F Pinheiro pg. 02

Os produtos siderúrgicos podem ser classificados genericamente em: Perfis, Barras, Chapas. Dentre os inúmeros produtos segue os mais comuns são apresentados na figura 9.

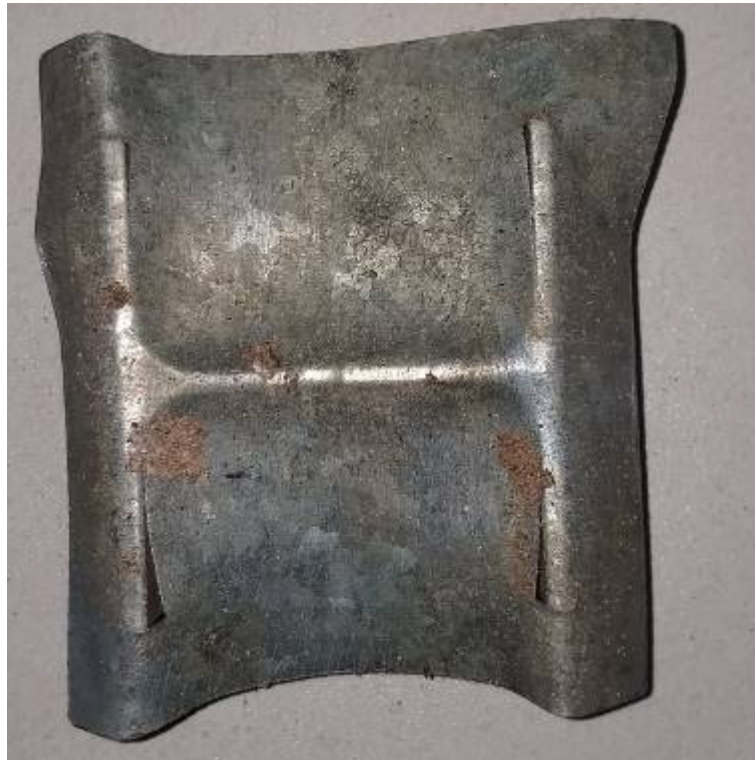
Figura 11

No sétimo ensaio, quando aplicou-se a tensão sobre a placa fina(0,3 mm) e esta sobre areia dentro da forma metálica , algo chamou atenção, após a aplicação da carga, verificou-se a ruptura de grande parte da seção da chapa onde o pilar apoiou, figura 11, mesmo sobre

a areia que aparentemente não oferecia grande resistência, o resultado primeiramente esperado seria somente o deslocamento do material acompanhando o movimento da areia, já que a areia tinha alguma liberdade de movimento, mas, o que se verificou foi o corte do material na posição onde o pilar apoiou e o alongamento da mesma em varias direções, neste ensaio não foi observado avarias na forma metálica usada para limitar a areia.
