# Análise comparativa da influência do aquecimento e resfriamento na resistência do concreto

Research, Society and Development, vol. 8, núm. 10, 2019

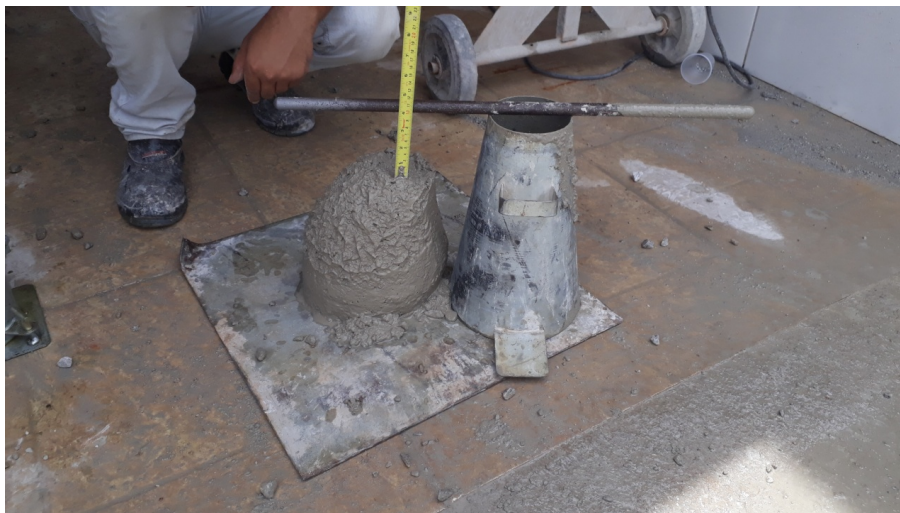
**Figura 7 –**  
*Slumptest*

O slump teste (FIGURA 7) foi executado conforme exige NBR NM (67) 1998 O formato contém o tipo de um tronco de cone oco, contendo medida da base superior 100 mm, base inferior de 200mm e altura 300mm. A haste de compactação possui seção circular, reta, feita de aço ou outro material apropriado com 16 mm de diâmetro, altura de 600 mm e extremidades abauladas.

A chapa de suporte com a finalidade de apoio do molde; deve ser metálica, quadrada ou retangular, plana, espessura igual ou superior a três mm com lados de dimensão não inferior a 500 mm. O operador deve posicionar-se com os pés na parte superior das aletas encher o molde com três camadas, cada uma com aproximação de um terço da altura do molde compactado e acamada deve ser com 25 golpes com a haste de socar.

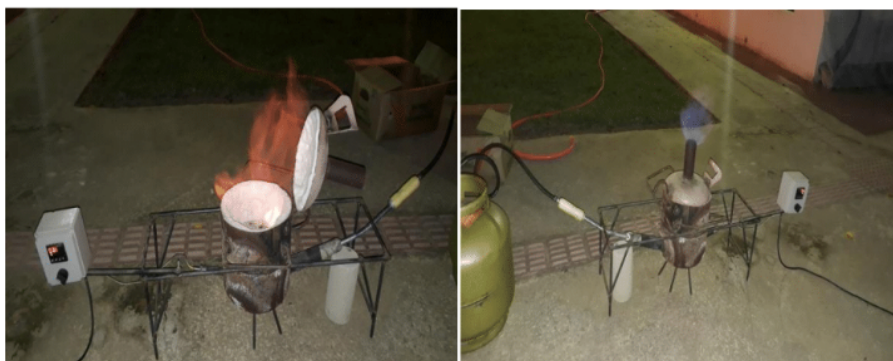
**Figura 8:**  
Forno utilizado  
Autoria própria (2019).

Para o concreto atingir elevadas temperaturas foi utilizado um forno alimentado por gás liquefeito de petróleo ou comumente chamado de GLP (FIGURA 8). O mesmo tem a forma circular para melhor circulação e distribuição de calor no recipiente, na sua parte interna possui lâ de vidro para ajudar a elevar e manter o aquecimento possui também um marcador de temperatura.

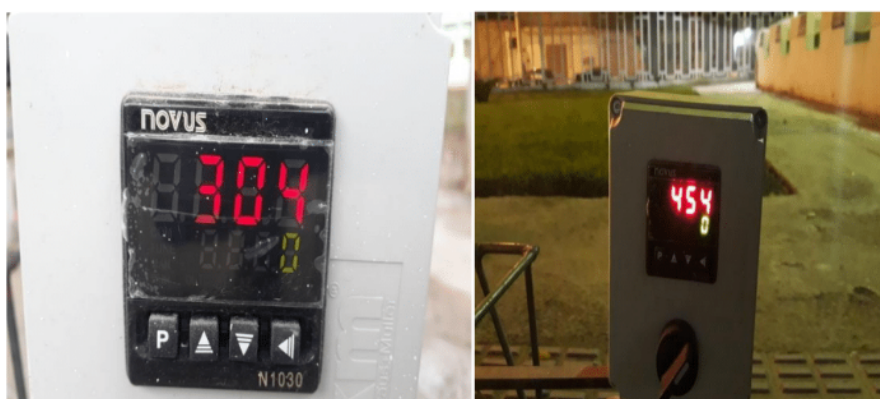
**Figura 9 -**  
Concreto submetido a 300°C e 450°C  
Autoria própria (2019).

Depois de realizados os ensaios de compressão para conferir a resistência característica do concreto, houve um intervalo de 15 dias com o objetivo de que água presente na cura do concreto fosse dispersa no ambiente para melhor exatidão nos teste. Em seguida, foi realizado um teste com dois lotes de quatro corpos de prova, inseridos separadamente no forno a uma temperatura de 300°C para o primeiro lote e 450°C para segundo lote, na qual permaneceram por um intervalo de tempo de 20 minutos com temperatura variando  $\pm 15^{\circ}\text{C}$ , conforme mostrado na (FIGURA9).

Após o procedimento de exposição, o concreto foi retirado do forno e imediatamente colocado no solo para fazer o processo de resfriamento com água encanada, em seguida encaminhada para a prensa, avaliando assim, a resistência a compressão.

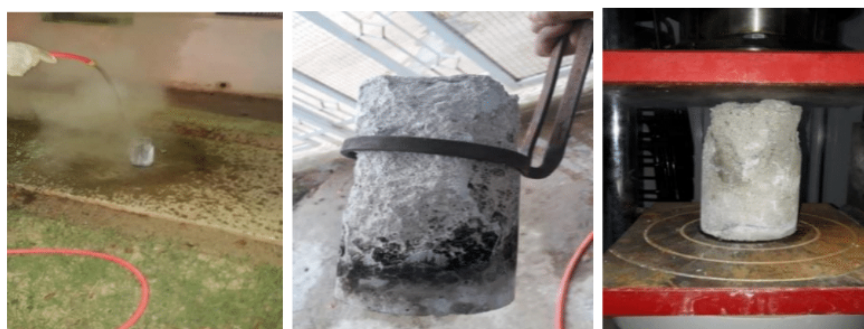
**Figura 10 -**  
Concreto antes de iniciar a ruptura efeito *sloughing* e *Spaling*  
Autoria própria (2019).

**Concreto a 450°C** – Analisando o concreto pode ser observado que teve fissuras em toda face externa. Constatou também que em média de 6 minutos o início de *sloughing* e *spalling* (FIGURA 10); o corpo de prova perde seções devido ao efeito explosivo do concreto e há um início de formação de vapor com perda de resistência a compressão média em 66,74%, conforme TABELA 9.

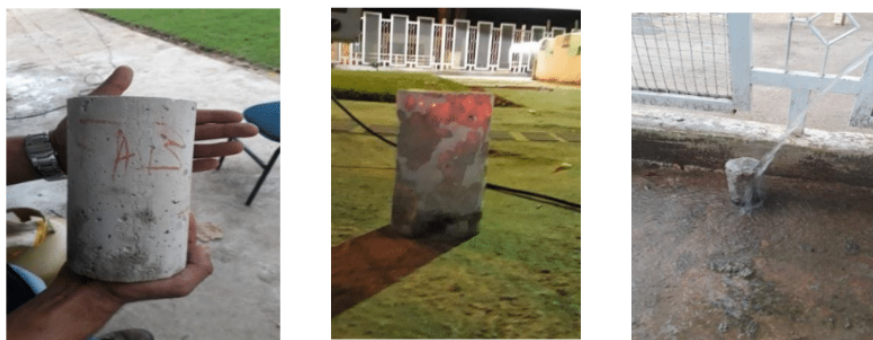
Portanto, através dos dados obtidos considera-se que este componente exposto a altas temperaturas e em seguida resfriado com água, conforme apresentado na FIGURA 11, prejudica de maneira significativa a estrutura de concreto.

Sem exposição ao calor

Após exposição a 450°C

Através de observações pode-se dizer que houve uma redução na secção transversal do corpo de prova com a temperatura aos 300°C, no qual o concreto apresentou uma redução média de 47,75% de sua resistência sendo o tempo de exposição ao calor por um período de 20 minutos, também verificou que o efeito *sloughing* e *spalling* ocorre com muita frequência no início de sua exposição ao calor principalmente no período de evaporação da água que está presente no concreto. Já o concreto exposto a 450°C perdeu um valor de 66,74% sua resistência característica a compressão, o que representa uma queda de 18,23MPa, também assim ocorrendo mudança na coloração do mesmo.
