Geofísica internacional

Artículo original

IDENTIFICACIÓN DE LAS ZONAS DE MAYOR AMPLIFICACIÓN SÍSMICA EN LA MANCHA URBANA DE CHIAPA DE CORZO, CHIAPAS COMO HERRAMIENTA PARA EVALUAR LA VULNERABILIDAD FÍSICA POR EXPOSICIÓN

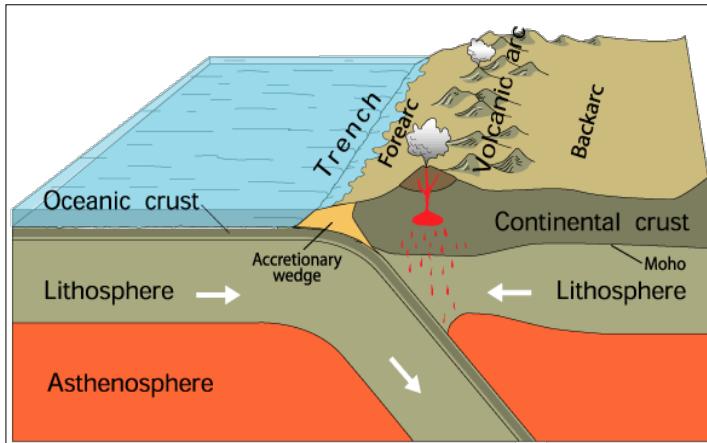
Figura 1. Proceso de subducción entre placa de Cocos y Norteamericana (IPCMIRD, 2010).

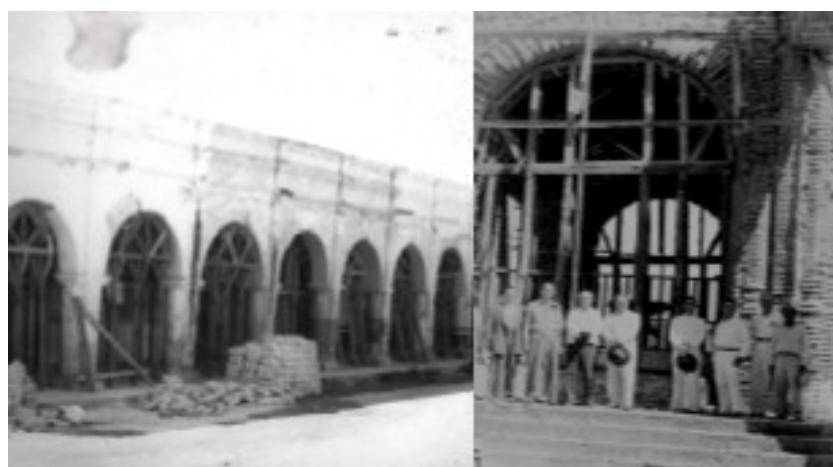
Figura 2. Daños en los portales y caída de uno de los remates de los arcos botareles de la fuente colonial de Chiapa de Corzo, Chiapas por el sismo de 1975.

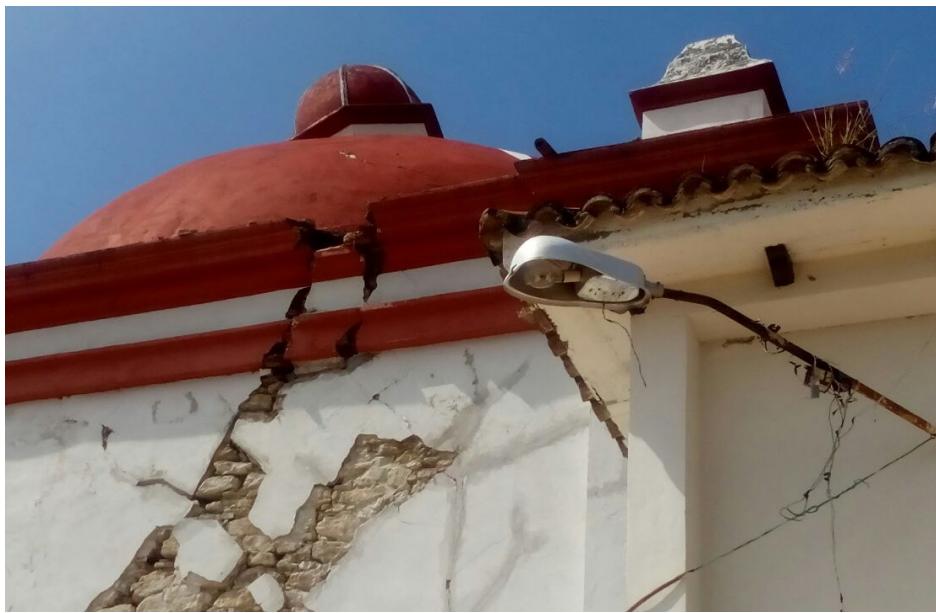
Figura 3. Daños en la cúpula de la Iglesia del Calvario.

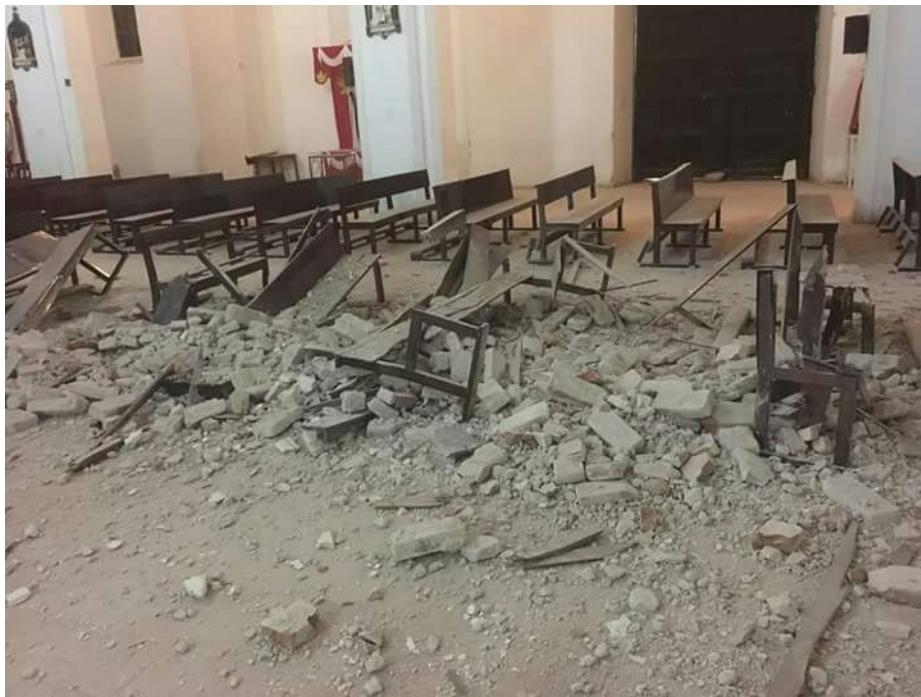
Figura 4. Daños considerables en el interior del Templo de Santo Domingo.

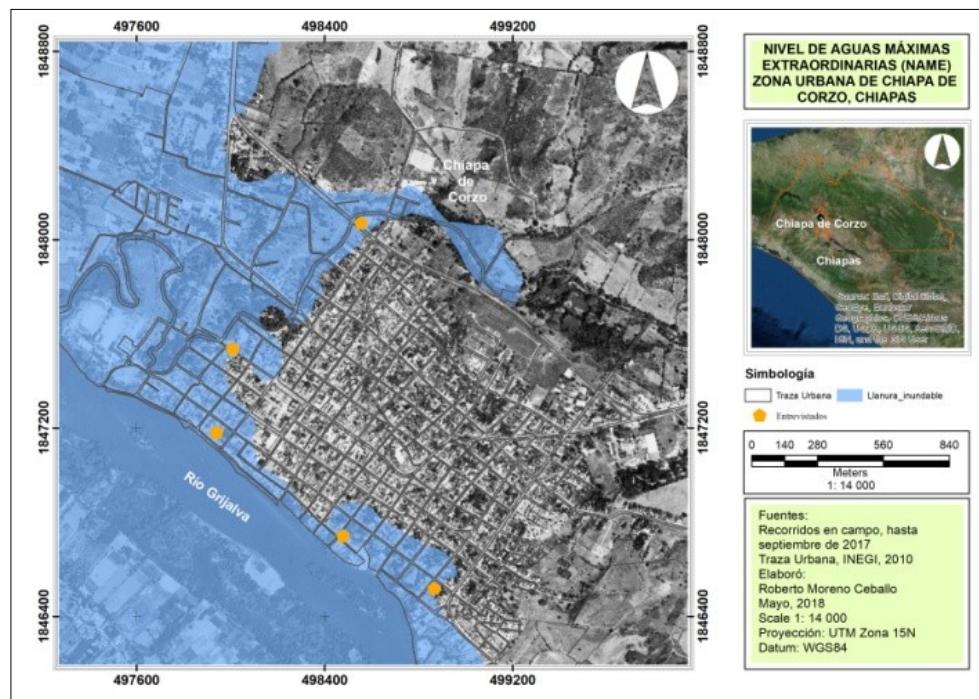
Incluyendo datos históricos de inundación y tomando como parámetro fundamental en este caso a las características topográficas del lugar, se realizó un mapa del Nivel de Aguas Máximas Extraordinarias (NAME) (Figura 5).

Figura 5. Mapa de la zona inundable en la cabecera municipal de Chiapa de Corzo.

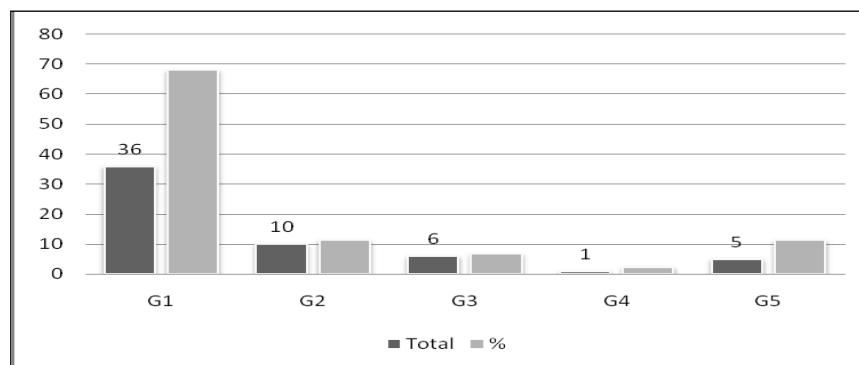
El último paso para obtener la microzonificación sísmica fue elaborar una base de datos en Excel, con una recopilación de los daños presentados con la ocurrencia de dos sismos principalmente: los sismos del 06 de octubre de 1975, y cuáles de ellos persisten hasta la actualidad, definiendo el uso que se le daba al inmueble en esa época y el que recibe actualmente y el sismo del 07 de septiembre de 2017 de 8.2 Mw. Se tomaron puntos que corresponden a las edificaciones que presentaron daños por los fenómenos antes mencionados, los cuales fueron referenciados geográficamente y con ellos se generó la información vectorial catalogada como daños históricos a partir de la EMS-1998. Los daños se sintetizan y son presentados en la Figura 6.

Figura 6. Daños presentados en edificaciones con los sismos de 1975 y 2017.

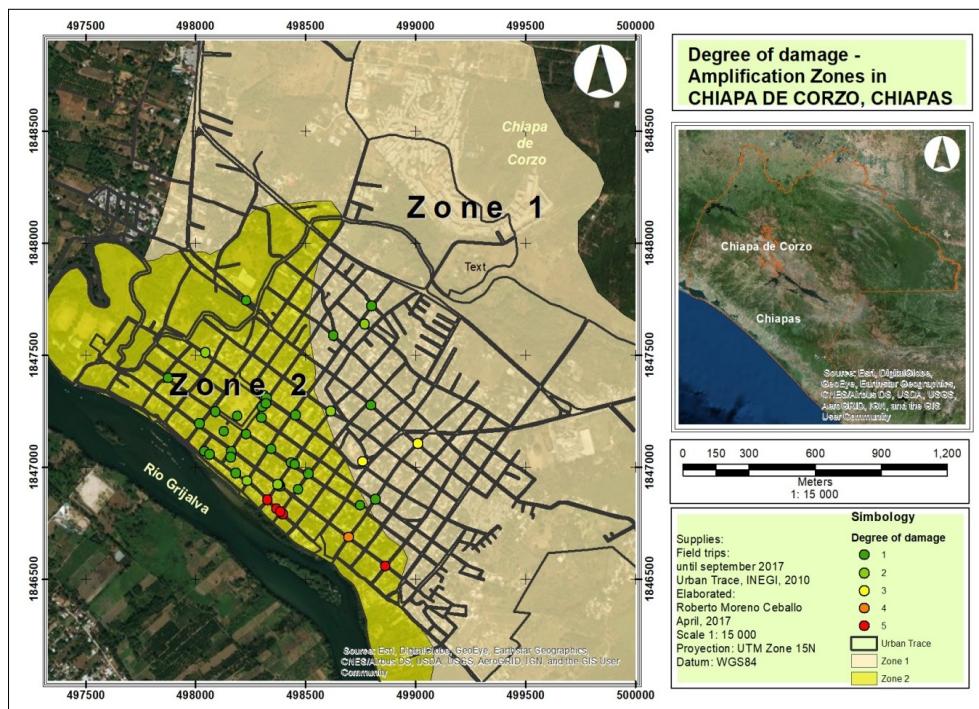
Empleando la metodología presentada en esta investigación se elaboró una micro zonificación que dividía a la cabecera municipal de Chiapa de Corzo en dos zonas (Figura 7). Las zonas tienen las siguientes características:

Zona 1: Corresponde al área que se encuentra por debajo de la cota 400, en términos generales es la zona más baja de la cabecera municipal. Suelos arcillosos, constituidos por sedimentos transportados por el río Grijalva. Se localizan el 85% de los daños reportados por sismo, con varias edificaciones colapsadas (Grado 5 de la EMS-1998).

Zona 2: Conformada básicamente por Regosoles, suelos que desarrollan sobre un manto de materiales sueltos, poco consolidados, pero de menores espesores (Moreno-Ceballo *et al.*, 2019). Los daños registrados por sismo van del Grado 1 al Grado 3 de la EMS-1998 y equivalen al 15% del total de viviendas censadas. Es una zona sensiblemente plana, la topografía del lugar es poco accidentada, lo cual ayudo a facilitar el proceso de compactación durante la construcción de la cimentación.

Figura 7. Microzonificación sísmica de Chiapa de Corzo, Chiapas y superposición de los daños históricos

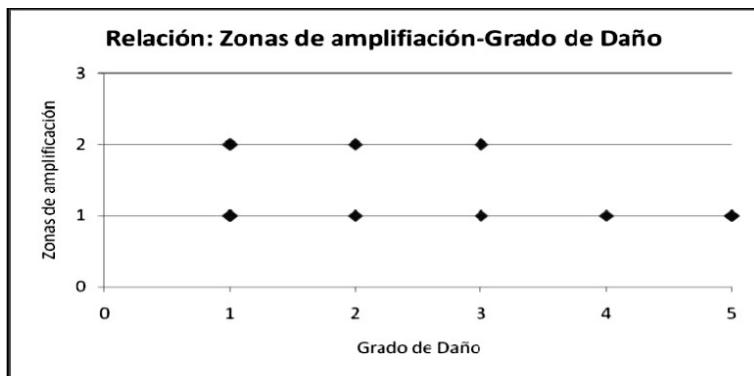
En la Figura 8 se observa una correlación entre las zonas obtenidas y el grado de daño presentado en cada una de ellas. La amplificación del terreno local puede deberse a la naturaleza, composición y morfología de las capas superficiales del suelo. Este fenómeno local de comportamiento de terreno es conocido como "efecto local", "respuesta local" o "efecto de sitio" (Salgado *et al.*, 2004; Rodríguez, 2005; González-Herrera *et al.*, 2013; Vidal *et al.*, 2016; Moreno-Ceballo *et al.*, 2019).

Figura 8. Correlación entre zonas de amplificación y grado de daño

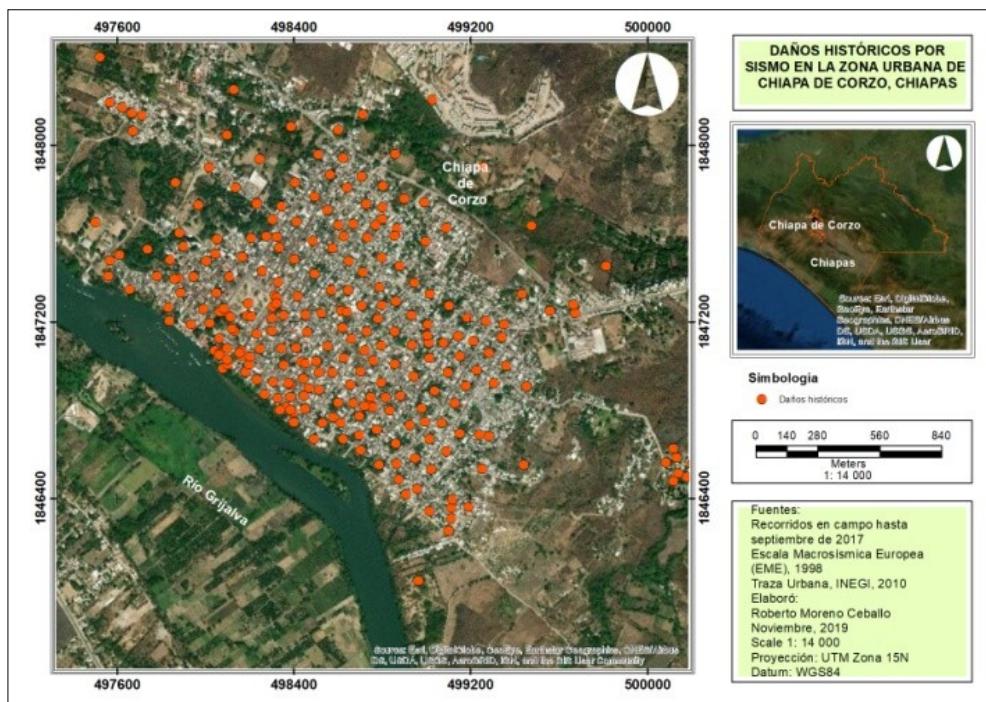
Con estos elementos se construyó una base de datos en donde se definió el uso del inmueble en el lapso de tiempo en el cual ocurrieron los eventos mencionados, la misma consta de 200 puntos georreferenciados (Figura 9), con los cuales se realizó una interpolación agrupando los valores semejantes en cuanto al grado de daño, la cual arrojó que el 74.74% de las viviendas censadas presentaron Grado 1, con esta información se elaboró el mapa de grado de daño en la edificación a nivel manzana (Figura 10).

Figura 9. Daños históricos por sismo en la zona urbana de la cabecera municipal de Chiapa de Corzo.

En la Figura 9 se observa que los daños se concentran en la región 1 de la micro zonificación (región limítrofe con el río Grijalva y zona de mayor amplificación sísmica), no obstante que la calidad de los materiales y sistemas constructivos permiten edificar construcciones frágiles en

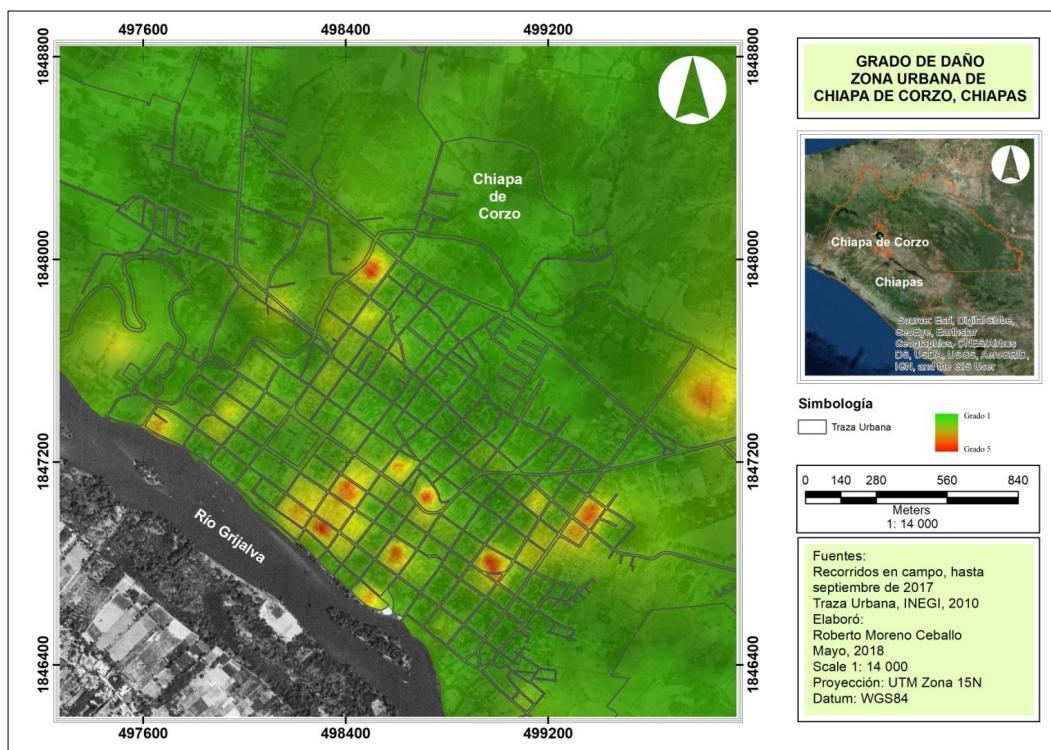
Figura 10. Mapa del grado de daño en las edificaciones por manzana en la cabecera municipal de Chiapa de Corzo, Chiapas

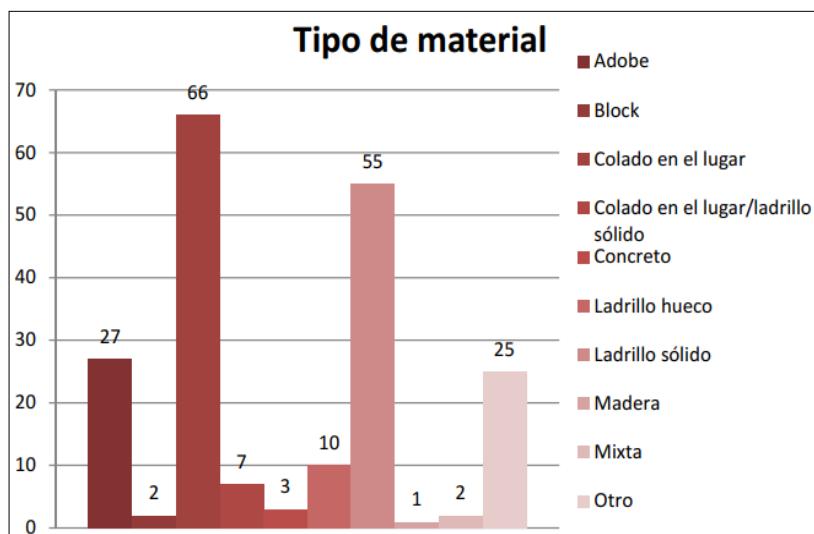
La Figura 11 muestra los materiales empleados en la zona de estudio, la mayoría utiliza ladrillo reforzado, seguido por el adobe que ha sido tradicionalmente el material más empleado para los muros de las viviendas en la zona, debido a la economía, facilidad de fabricación, construcción y a sus bondades térmicas.

Figura 11. Materiales empleados en las edificaciones evaluadas.

La calidad de estos materiales es casi siempre bastante pobre, ya que son artesanales y de autoconstrucción. Los morteros con que se unen las piezas son también en general de baja calidad y con frecuencia son de cal y arena únicamente. En las regiones de mayor riesgo "sísmico" o en sitios donde el suelo sea muy deformable es frecuente que se coloquen elementos de refuerzo (castillos y dalas) en los muros (Hernández et al., 1979). De esta forma, teniendo en cuenta la resistencia de cada uno de los materiales, se construyó un mapa de calidad en la edificación (Figura 12), para correlacionar los resultados obtenidos con las zonas de mayor amplificación, el grado de daño y las zonas más vulnerables.

toda la mancha urbana (Figura 11) y se corrobora con el análisis de vulnerabilidad a partir del EMS (1998) en la Figura 13.

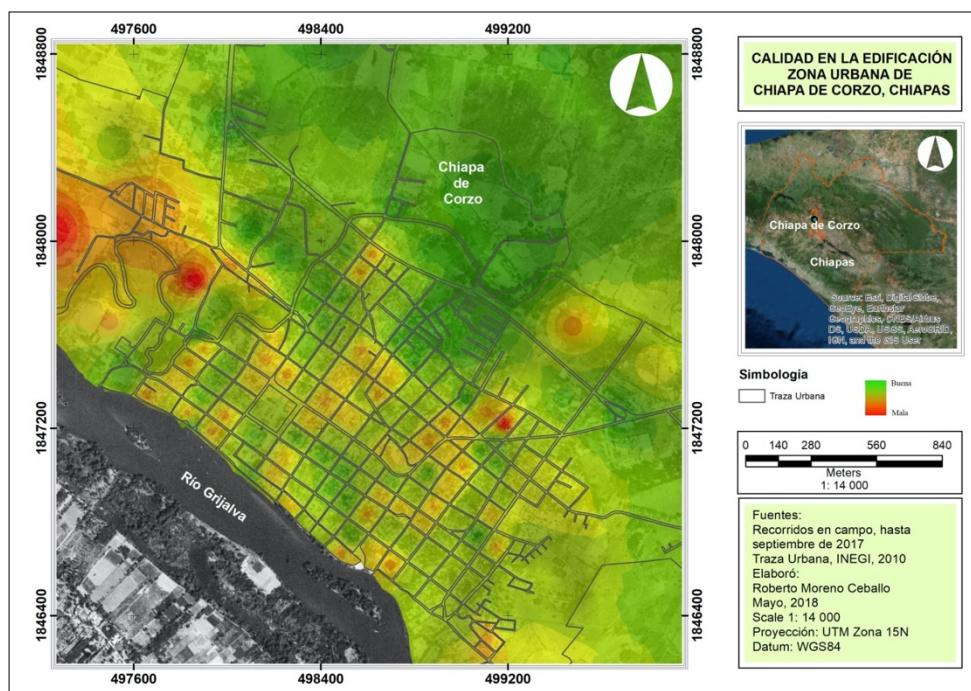
Figura 12. Mapa de calidad en la edificación por manzana en la cabecera municipal de Chiapa de Corzo, Chiapas.

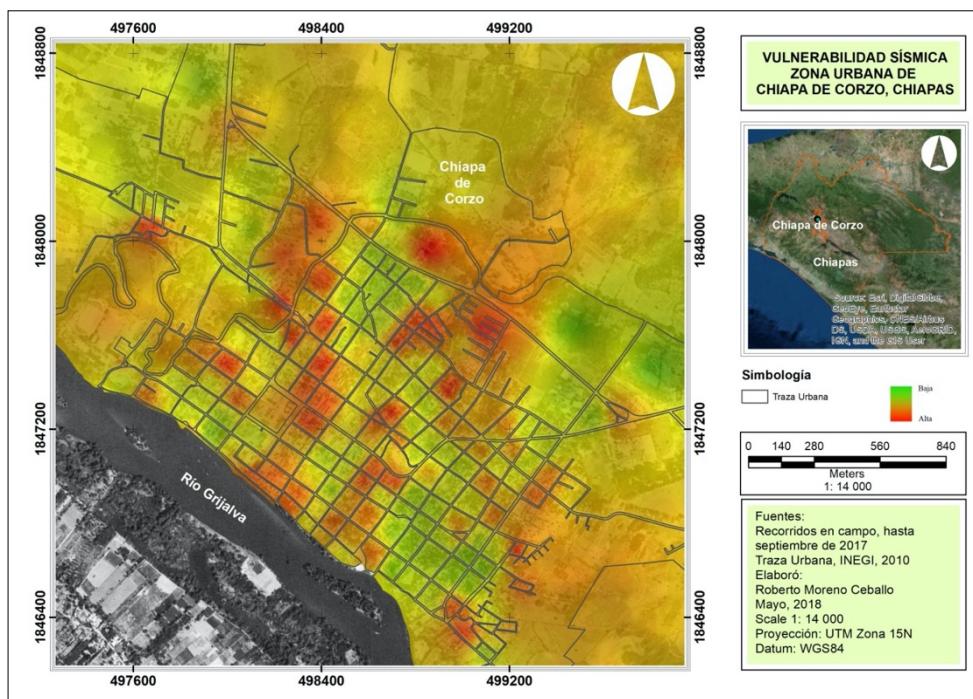
Con la información física de las edificaciones y la inclusión de las variables: cantidad de habitantes, grado de daño y tipo de material con el que están construidas, se usó el software ArcMap para la determinación de la vulnerabilidad (Figura 13) por manzana dentro de la zona de estudio, a través de la siguiente fórmula:

$$V = G_{\text{D}} \times C_{\text{Hab}} \times C_{\text{Edif}}$$

Dónde: V - Vulnerabilidad, G_{D} - Grado de Daño, C_{Hab} Cantidad de habitantes, C_{Edif} - Calidad de la edificación

Figura 13. Mapa de vulnerabilidad sísmica por manzana en la cabecera municipal de Chiapa de Corzo, Chiapas

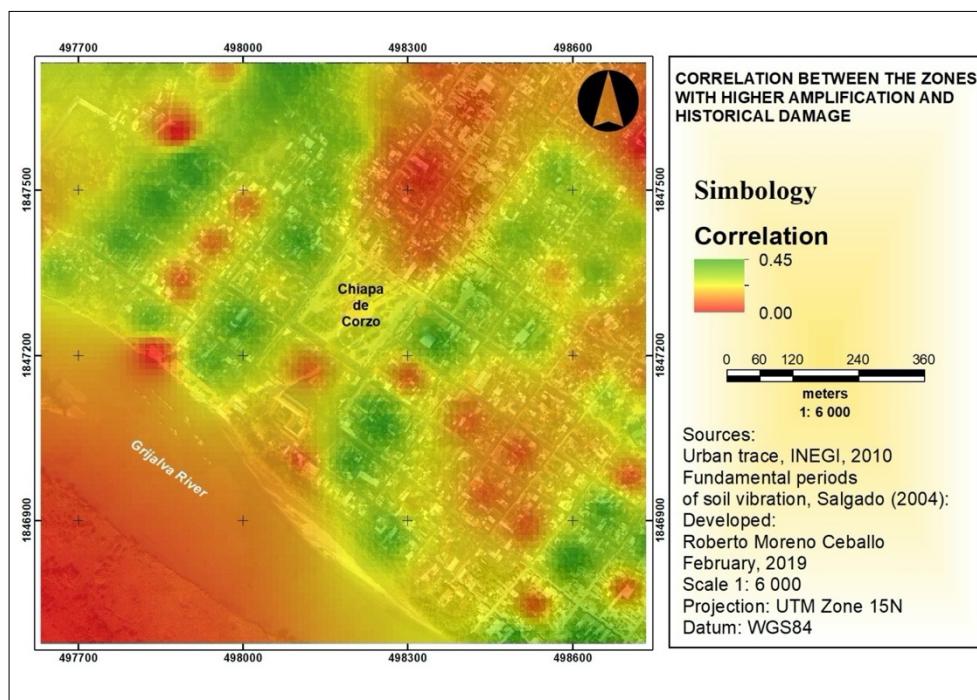
Para constatar la información obtenida a través del álgebra de mapas, se procedió a validar los mismos con los coeficientes de correlación de Pearson y Spearman, ya que éstos miden la fuerza o grado de asociación de dos variables. La Figura 14 muestra el mapa de correlación espacial resultante entre las zonas de mayor amplificación y los daños históricos, se obtuvo una correlación positiva con un valor máximo de 0.45.

Figura 14. Correlación espacial entre las zonas de mayor amplificación y los daños históricos en la zona urbana de la cabecera municipal de Chiapa de Corzo.
