Análise dos impactos socioambientais na zona costeira do município de Salinópolis/PA

Analysis of social and environmental impacts on the coastal zone of Salinópolis/PA

Desenvolvimento Regional em Debate,
vol. 10, 2020

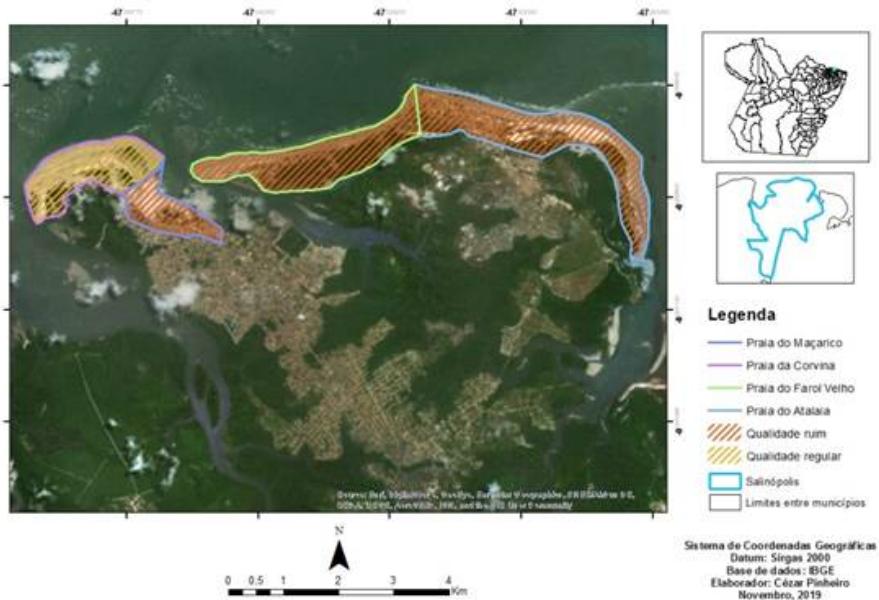
De acordo com os resultados encontrados através do cálculo da qualidade ambiental, as praias do Atalaia, Farol Velho e Maçarico foram classificadas como “Ruim”, com destaque para as duas primeiras (75, 73,7, e 61,9 respectivamente). Enquanto que a praia da Corvina foi considerada como “Regular” (47,62) (Figura 2).

Figura 2
– Qualidade ambiental dos trechos de estudo
Fonte: Autores (2019)

Em relação à avaliação de qualidade ambiental, o quadro com os índices permite afirmar que as condições ambientais no T1, T2 e T3 são críticas, sobretudo nos dois primeiros, demandando assim uma intervenção na área, visando à regulamentação do uso e mitigação dos danos já constatados, além disso, sugerem-se estudos mais específicos nas áreas, como forma de auxiliar ainda mais na elaboração de ações em prol do meio ambiente, além de maiores ações voltadas para práticas de educação ambiental, como forma de sensibilizar os usuários quanto às questões ambientais fazendo com que os mesmos estejam conscientes de seus atos.

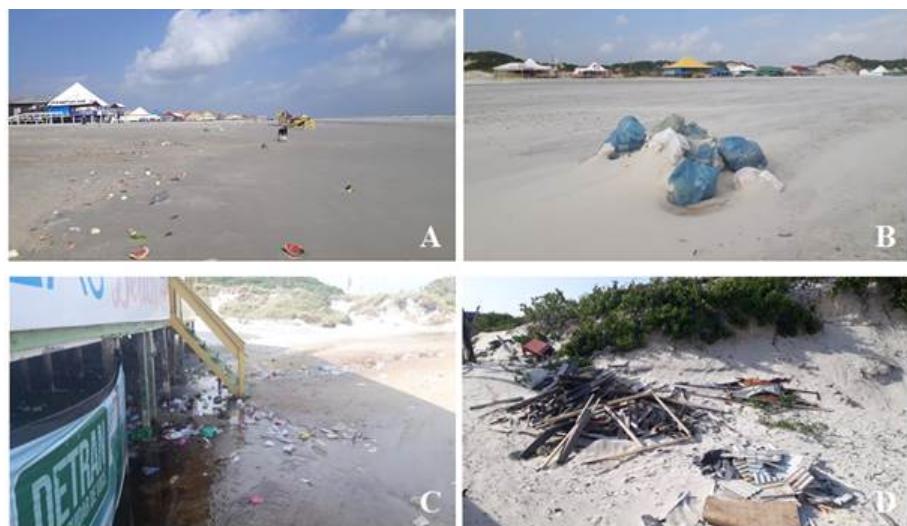
Durante caminhada ao longo dos quatro trechos de pesquisa, evidenciou-se a existência de resíduos sólidos em ambas as praias, oriundos principalmente dos usuários (turistas, vendedores, ambulantes, moradores e outros), com variação quanto à quantidade dos mesmos. O T1, mesmo contando com tambores plásticos usados como armazenamento para os resíduos localizados próximos às barracas, era o que possuía as maiores quantidades, dispostos ao longo da faixa praial, nos campos de dunas e na área de vegetação.

Os principais objetos encontrados neste trecho eram constituídos de: plásticos (sacos, embalagens de alimentos, garrafas pet, copos, talheres e demais materiais descartáveis); vidros (bebidas alcoólicas principalmente); metais (latas de refrigerante e bebidas alcoólicas); papeis (guardanapos, embalagens) e resíduos de origem orgânica (restos de alimento principalmente, além de vegetação de manguezal e restinga, como folhas e galhos) (Figura 3A, 3B).

Além disso, identificou-se que uma considerável parte dos resíduos encontrados estavam localizados próximos as barracas. Onde a quantidade de lixeiras era insuficiente para o armazenamento dos resíduos gerados no local. Outro ponto observado diz respeito à quantidade de entulhos provenientes de restos de materiais usados para a construção e

reparo das barracas, tais como restos de madeiras, telhas e outros materiais, sendo comuns em vários pontos do referido trecho (Figura 3C, 3D).

Figura 3
– Resíduos sólidos encontrados na praia do Atalaia
Fonte: Autor (2019).

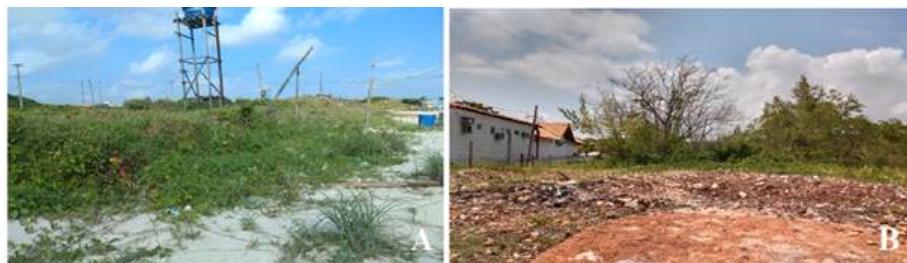
Figura 4

Em todas as praias havia indícios de danos à vegetação, estreitamente relacionada ao grau de urbanização nas mesmas, destacando-se a retirada da vegetação original, presença de resíduos e indícios de pisoteio. Além disso, também há relatos de queimadas em áreas de restinga (RANIERI,

2014). O maior destaque encontrava-se no trecho do Farol Velho (Figura 4), no qual a intensa urbanização vem ocasionando a supressão das restingas, dunas e manguezais da praia (IBAMA, 2007).

Danos à vegetação encontrados no trecho do Farol Velho

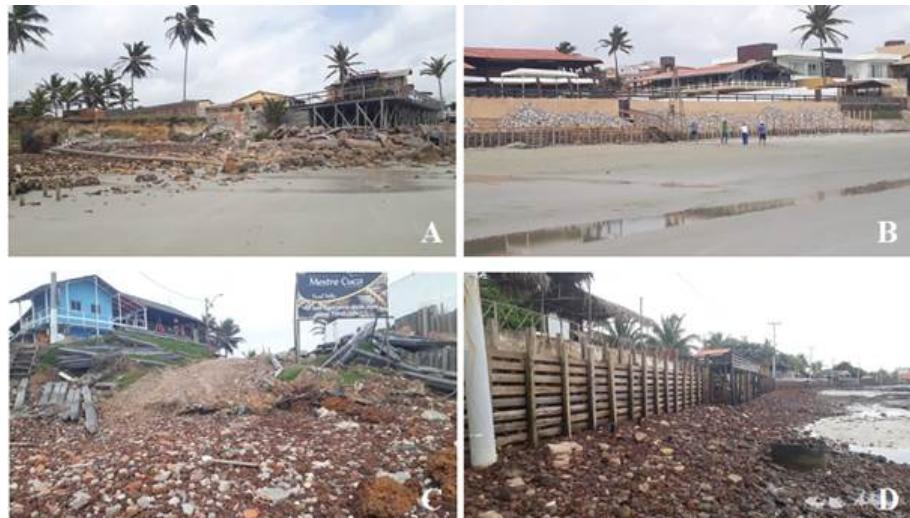
Figura 5

A erosão e outros impactos sobre o solo são comuns principalmente nas partes mais urbanizadas de ambos os trechos de estudo. Pode-se observar que há uma relação direta entre a presença de processos erosivos e a construção de ambientes construídos (residências, hotéis, calçadas, comércios e outros).

Assim, foram observados que os maiores impactos negativos encontravam-se nas áreas urbanizadas referentes ao T1 (Figura 5A, 5B) e T2 (Figura 5C, 5D), sendo a praia do Farol Velho o local com as maiores repercuções, apresentando uma paisagem fortemente “[...] degradada por colapso de muros, de barreiras de rochas e com afloramentos rochosos de idade terciária (Formação Pirabas) expostos em diferentes proporções, alterando a topografia praial” (RANIERI; EL-ROBRINI, 2016, p. 9). No trecho foram identificados que o avanço do mar vem provocando à destruição de muros (residências, hotéis e pousadas), estradas de acesso e infraestruturas urbanas (postes de iluminação e sistemas urbanos de drenagem).

Nesse sentido, diversas estruturas de proteção vêm sendo construídas ao longo de ambas as extensões, sendo compostas por diversos tipos de

materiais, tal como blocos de concreto, enrocamento, muros de proteção e etc., com o principal objetivo de conter o avanço da água, contudo, por receberem constantes agressões do mar, verificou-se uma considerável deterioração dos mesmos, fazendo com que sejam necessárias constantes manutenções em suas estruturas.

– Processos erosivos nas praias do Atalaia A B e Farol Velho C D

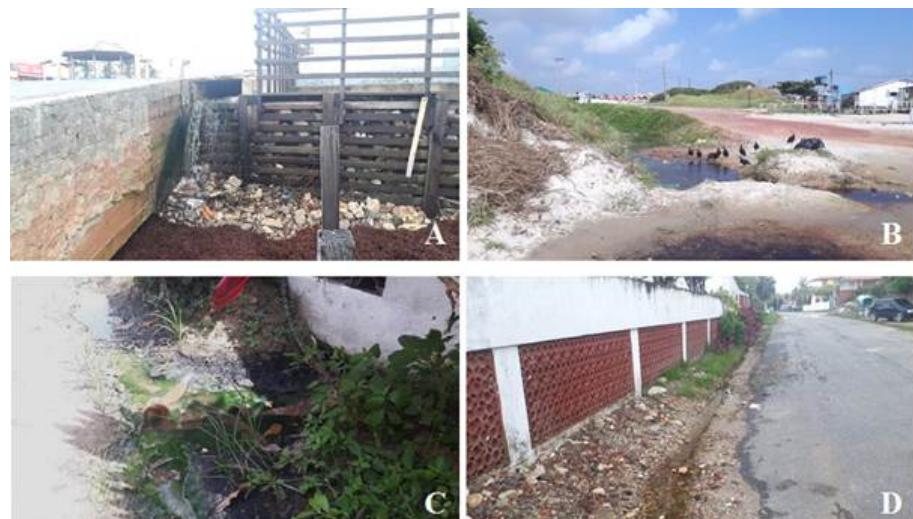
Figura 6

Constatou-se que em todos os trechos havia pontos de lançamento irregular de esgoto, caracterizados pela inexistência de canalização

adequada, coleta e tratamento de esgotos, limpeza pública e lançamento de águas servidas diretamente na praia, colocando em risco a manutenção da qualidade ambiental das áreas, sobretudo no T1 e T2. Além disso, foi notória a presença de fossas próximas às barracas no T1, que contribuem para a contaminação da praia e do lençol freático, visto que, por serem de concreto, não são capazes de suportar a pressão da força das marés, intensificando ainda mais os problemas ambientais da área (SOUZA, 2012).

Na praia do Atalaia, os efluentes eram originados principalmente das atividades comerciais locais, com destaque para as barracas de palafita, além disso, também foram identificadas áreas de lançamento com origem a partir de lugares mais afastados (Figura 6A, 6B). Já no T2 o lançamento era proveniente das residências e dos comércios próximos à zona de costa que, assim como no trecho anterior, escoavam diretamente para o mar (Figura 6C, 6D).

– Lançamento irregular de esgoto nas praias do Atalaia A B e Farol Velho C D

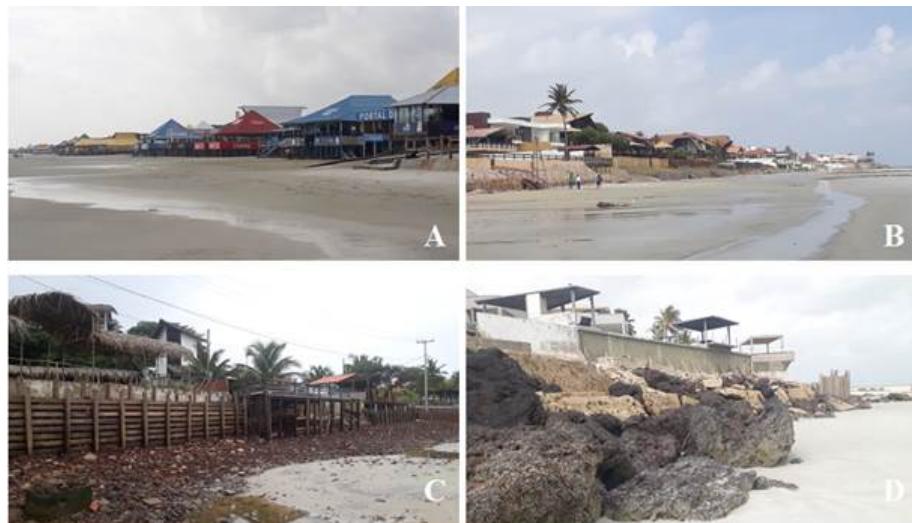
Figura 7

As construções identificadas durante as avaliações de campo foram divididas em dois grupos: uso residencial (sendo a maior parcela identificada, constituído por segundas residências principalmente) e comercial (*restaurantes . outros serviços de alimentação e bebidas*). Dessa forma, verificou-se que, em todos os trechos havia a presença de construções inadequadas, próximas (pós-praia) ou diretamente na faixa de praia, apresentando, quase sempre, estruturas inapropriadas e em desarmonia com a paisagem natural local. Nesse sentido, destacaram-se o T1 (Figura 7A, 7B) principalmente para o uso comercial e o T2 (Figura 7C, 7D) para uso residencial.

– Construções inadequadas nas praias do Atalaia A B e Farol Velho C D
