Bocanegra García, Carlos A.; Veneros Urbina, Bilmia; Culquichicón Malpica, Zoila
Impactos ambientales en la tira litoral de la costa por acción antrópica en la ciudad de Trujillo, Perú
Enfoque UTE, vol. 12, núm. 1, 2021, -Marzo, pp. 59-73
Universidad Tecnológica Equinoccial
Ecuador

Impactos ambientales en la tira litoral de la costa por acción antrópica en la ciudad de Trujillo, Perú

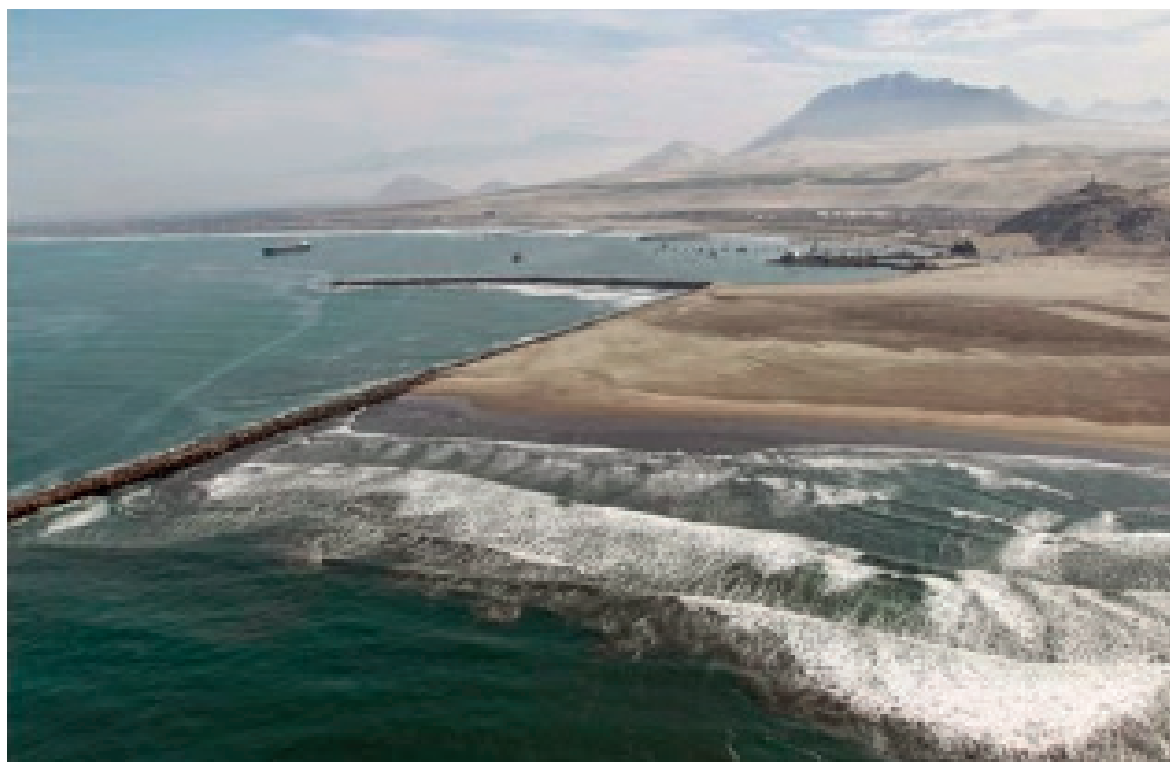
Figura 1. Vista panorámica de Salaverry, donde se aprecia la arena retenida estos últimos 30 años

La arena viaja constantemente hacia el norte con la corriente del mar, pero en el litoral liberteño, específicamente en esa zona, se produce un traslado de arena de aproximadamente 1 000 000 m³ al año; con el retenedor se trasladarían aproximadamente 600 000 m³. Como se puede apreciar, desde 1980, se quedarían en el lado sur del retenedor 400 000 m³ cada año, lo que significaría que 12 000 000 m³ se habrían quedado en el sur en estos 30 años. En la Figura 1 se observa la distribución de la arena retenida.

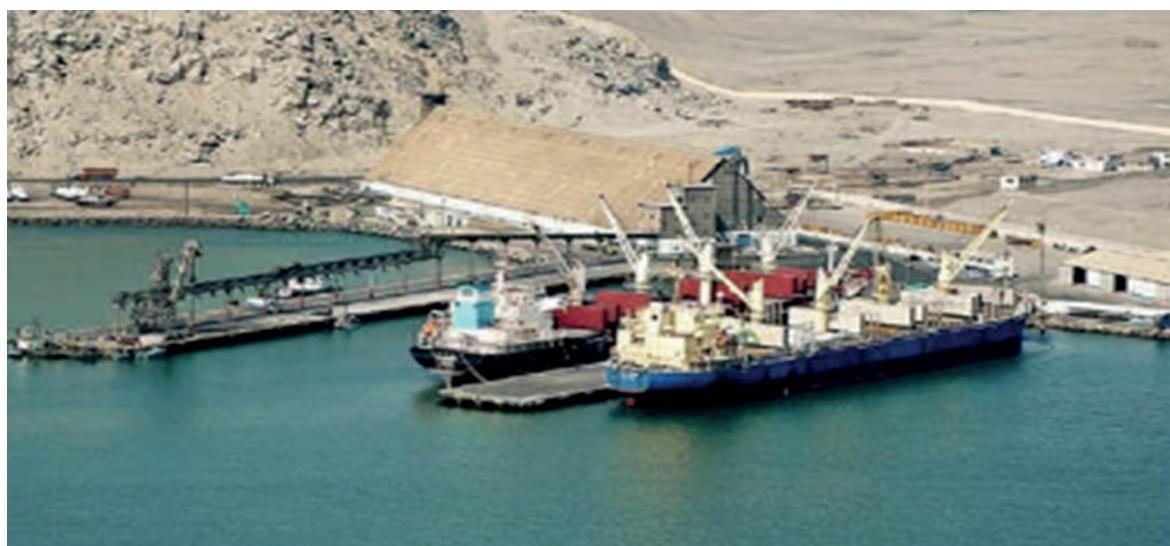
Figura 3. Dragado de la zona del puerto de Salaverry.

Si bien es cierto el molón causa un problema de erosión severa en la costa, no es todo el origen del problema; también la arena, como parte del depositario de los sedimentos que se extraen del dragado en la zona para la circulación de los barcos de cargas, genera circunstancias adicionales y acrecienta esta problemática causando un desequilibrio dinámico de la costa (Castro, 2015), como se puede observar en la Figura 3.

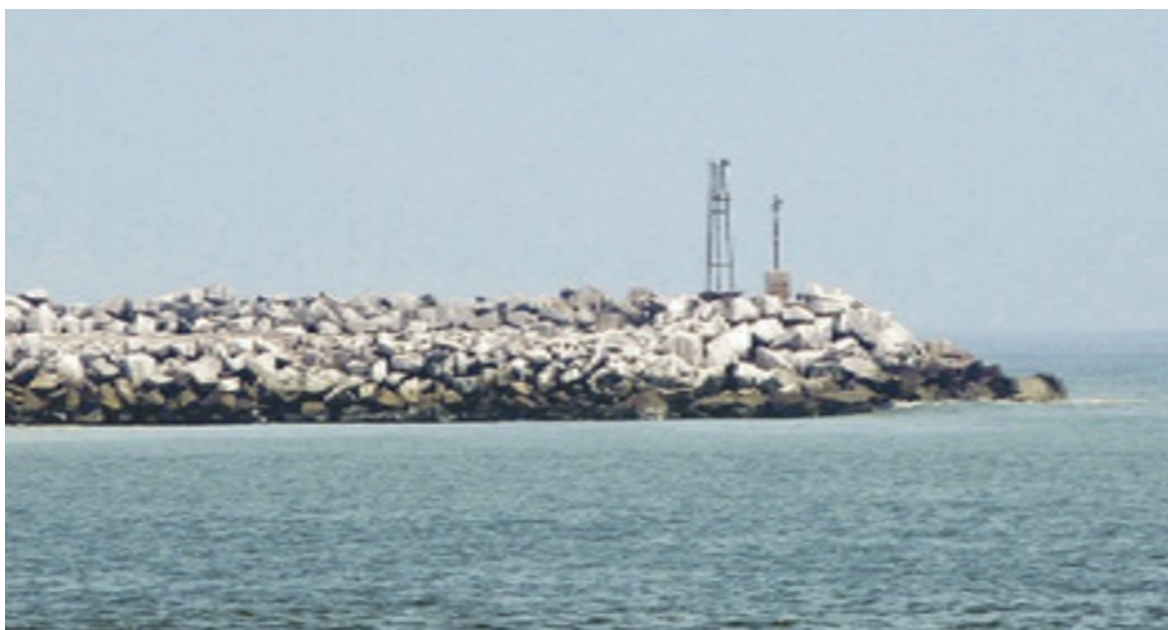
Figura 5. Vista del retenedor de arena rompeolas de Puerto Salaverry

Inicialmente, se pudo constatar la transformación a todo lo largo del litoral costero. La construcción y expansión sistemática del rompeolas de retención de arena en el puerto Salaverry ha cambiado la costa por detener la reubicación de sedimentos; esta estructura actualmente mide 1050 m. En la Figura 5 se observa la vista del retenedor de arena rompeolas del puerto de Salaverry.

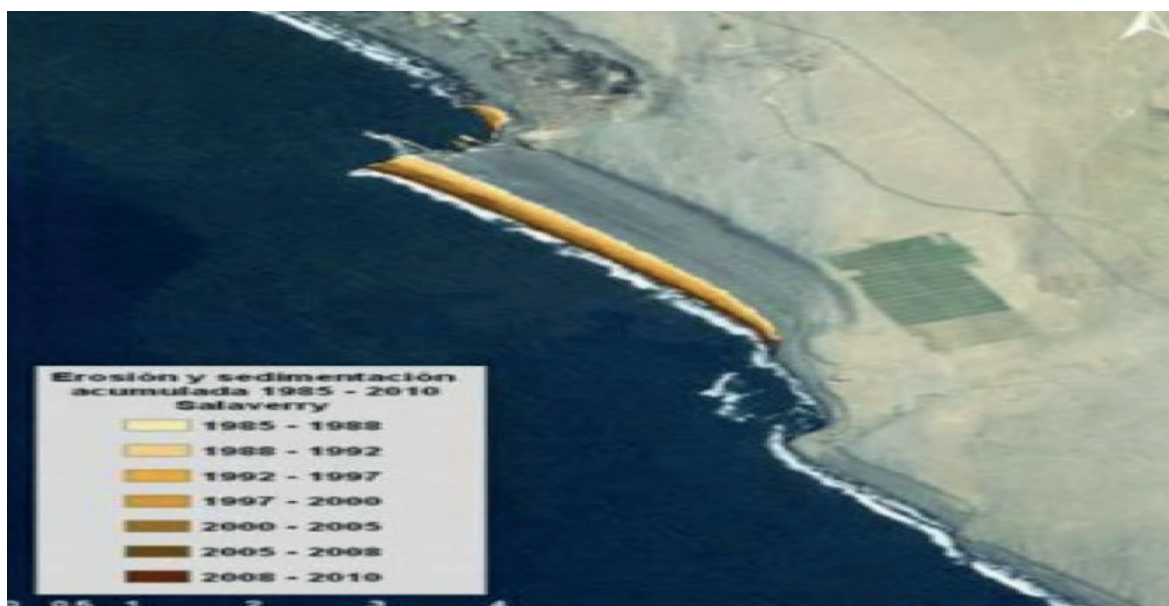
Figura 6. Vista de la variación de la costa del lado sur del puerto de Salaverry

En las Figuras 6 y 7, la línea amarilla representa la línea anterior de la construcción del rompeolas y la roja está después del rompeolas. Se ve cómo se ha modificado y movilizado la arena sustancialmente a través de los años.

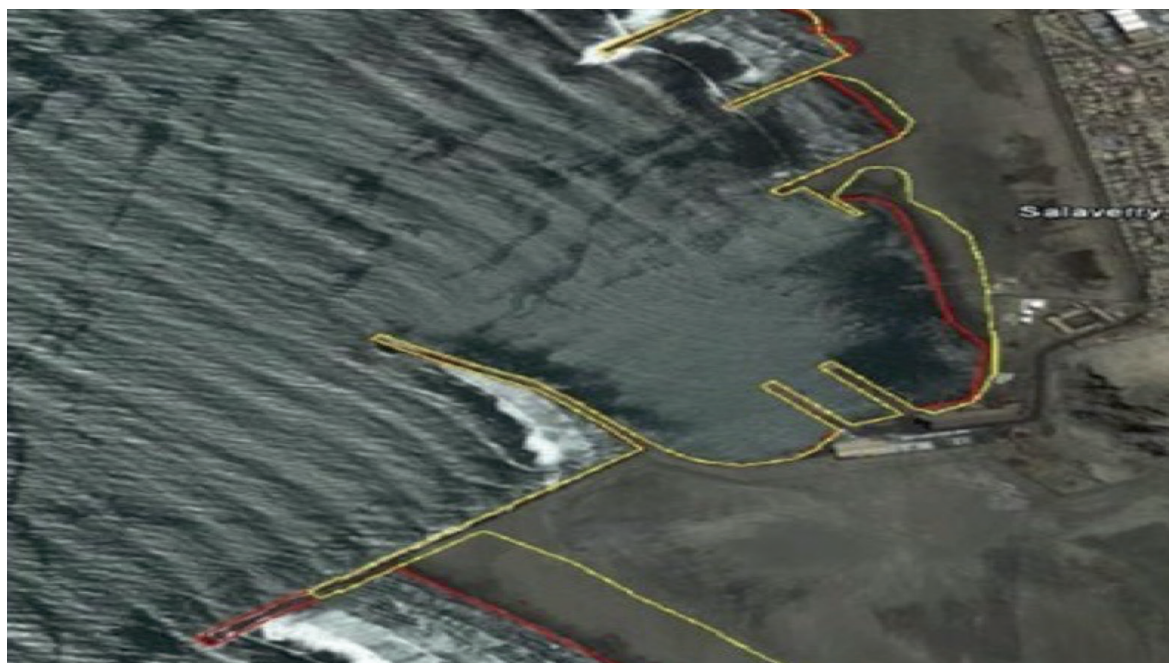
Figura 7. Imagen satelital del cambio de la costa en el lado sur de Salaverry Puerto

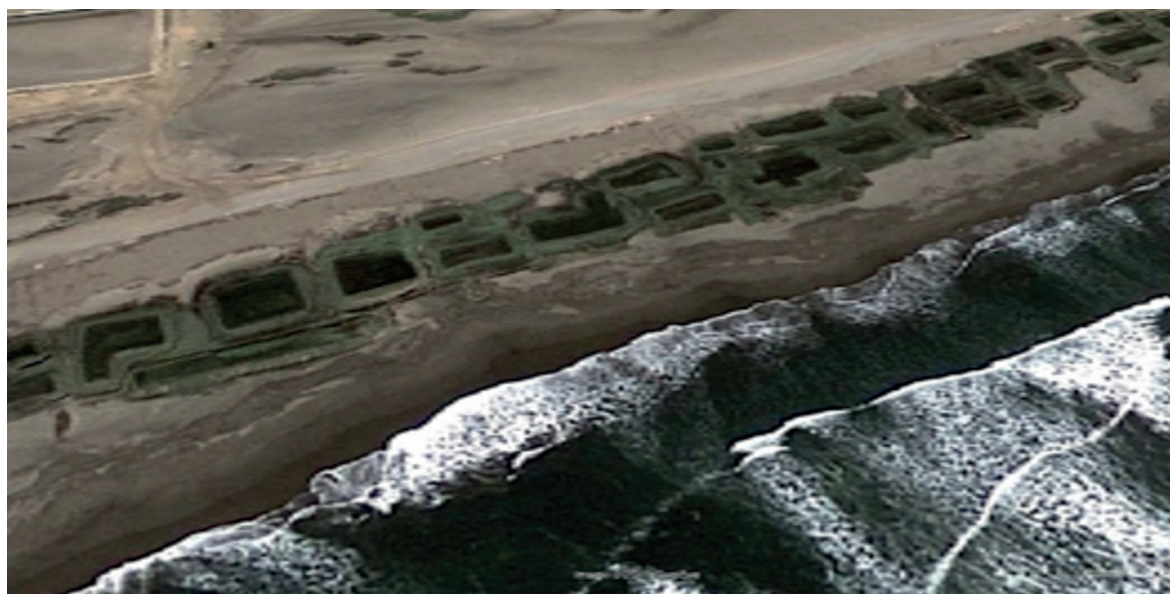
Figura 9. Vista satelital de la destrucción de la humedales o "balsares de totora" por erosión. (Vista Satelital)

La destrucción de ecosistemas naturales en segunda fase se muestra, de igual manera, porque la sedimentación en el sur y la erosión del norte del puerto de Salaverry han causado la destrucción de los humedales o "totorales" de Huanchaco como se observa en la imagen satelital de la Figura 9 y en la fotografía mostrada en la Figura 10.

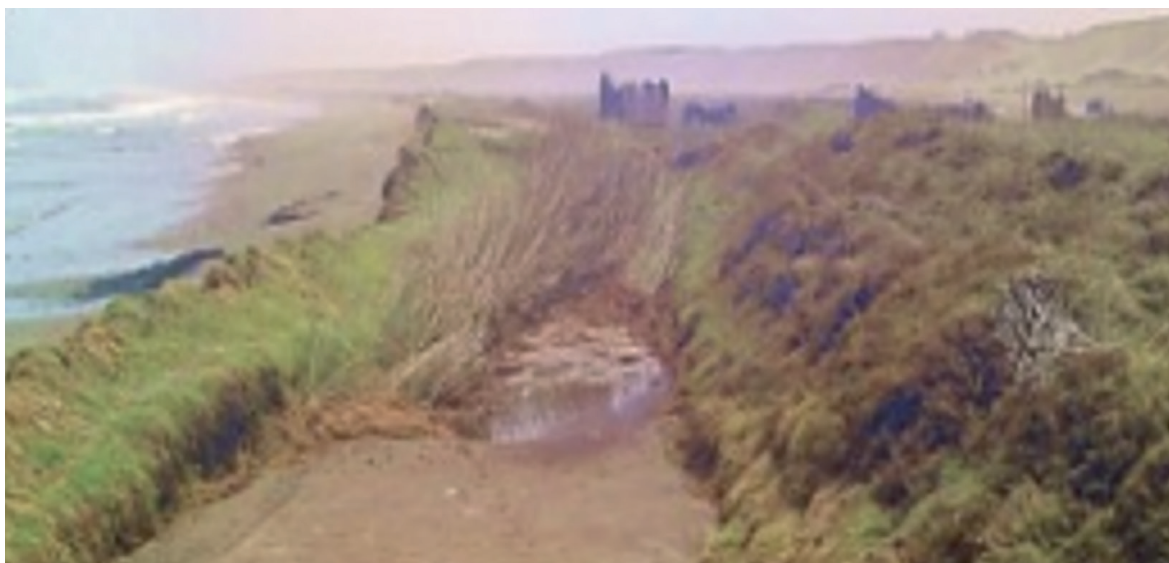
Figura 10. Vista en detalle de la destrucción de los humedales o “balsares de totora” por erosión

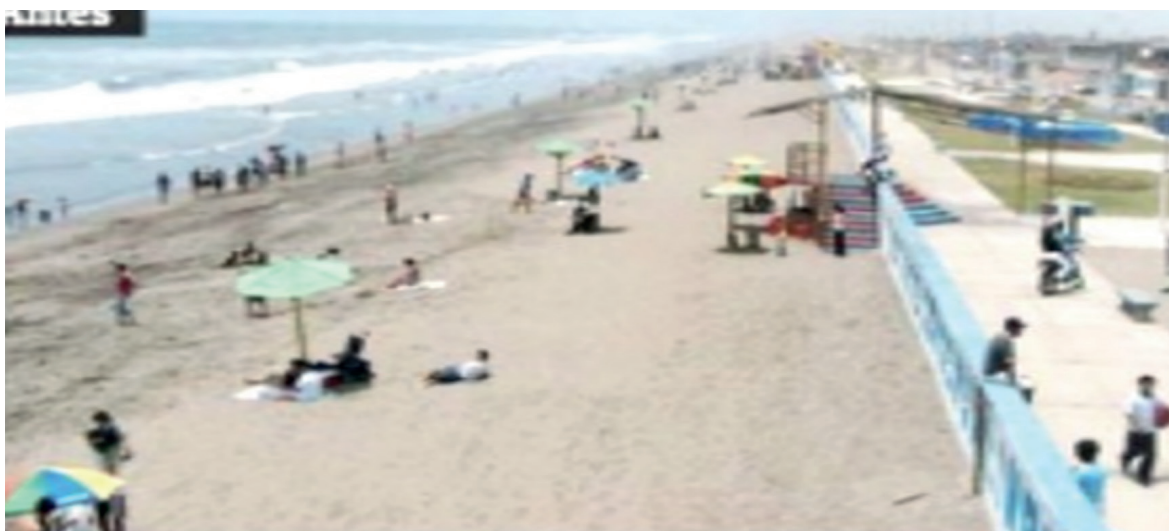
Figura 11. Vista de la playa de Buenos Aires.
Antes del rompeolas de retención de arena en el Puerto Salaverry

La destrucción de playas como consecuencia de la erosión ha causado impactos negativos en las playas de Las Delicias, Buenos Aires y Huanchaco, como se ve en las Figuras 11, 12, 13 y 14. El deterioro es evidente y el retroceso de la línea costera de igual manera.

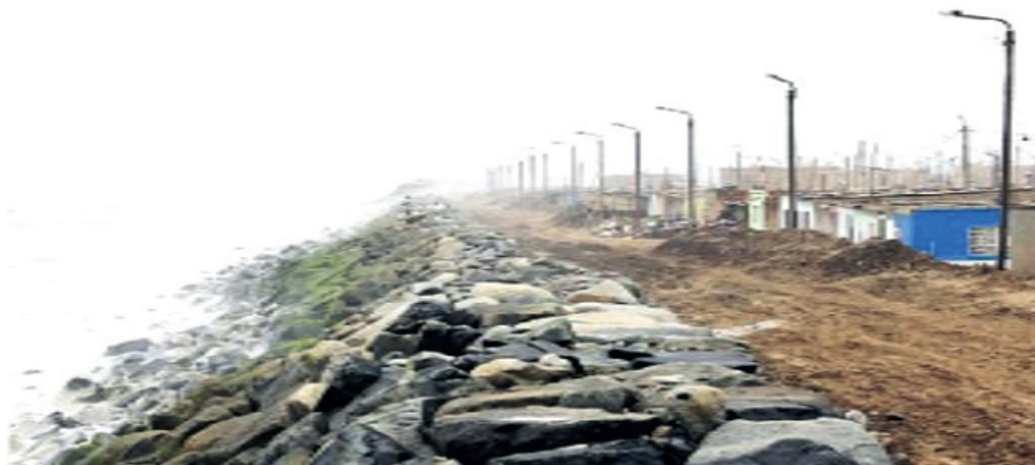
Figura 12. Vista de la playa de Buenos Aires.
Después del rompeolas de retención de arena en el Puerto Salaverry

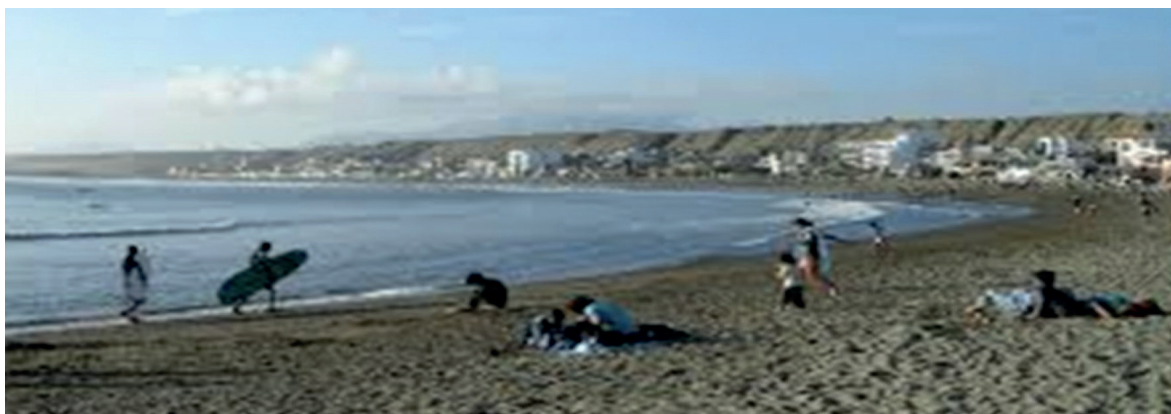
Figura 13. Vista de la playa de Huanchaco antes del rompeolas de retención de arena en Puerto Salaverry.

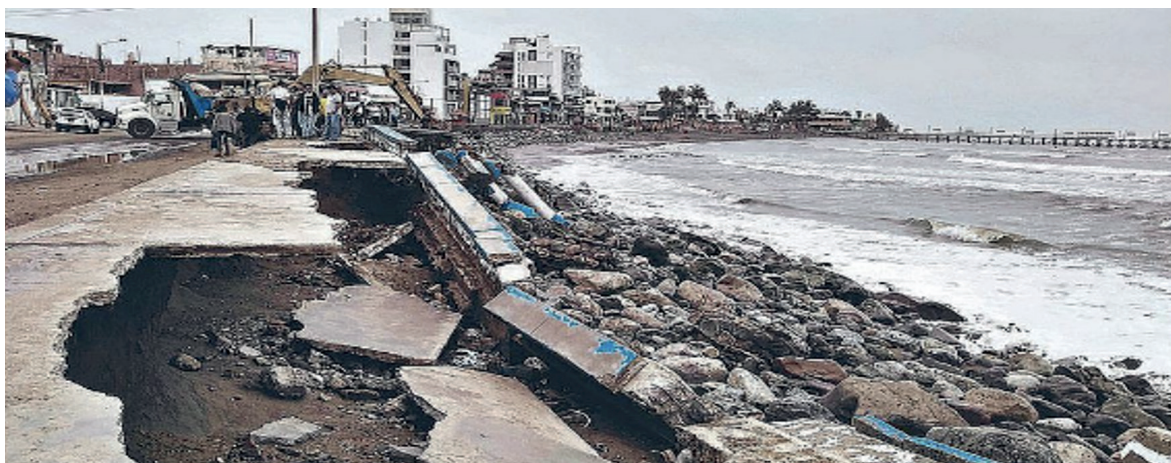
Figura 14. Vista de la playa de Huanchaco después del rompeolas de retención de arena en Puerto Salaverry
