Barbosa 1 <http://orcid.org/0000-0001-8140-2658>, Lucas Libarino;
Maia 2 <http://orcid.org/0000-0001-8757-0601>, Meirilane Rodrigues
Mapeamento de ravinas e voçorocas nas margens do
anel rodoviário da cidade de Vitória da Conquista – BA
GEOPAUTA, vol. 4, núm. 2, 2020, -Junho, pp. 227-244
Universidade Estadual do Sudoeste da Bahia
Brasil

Mapeamento de ravinas e voçorocas nas margens do anel rodoviário da cidade de Vitória da Conquista – BA

Mapping of ravines and gullies on the shores of the road ring of the city of Vitória da Conquista – BA

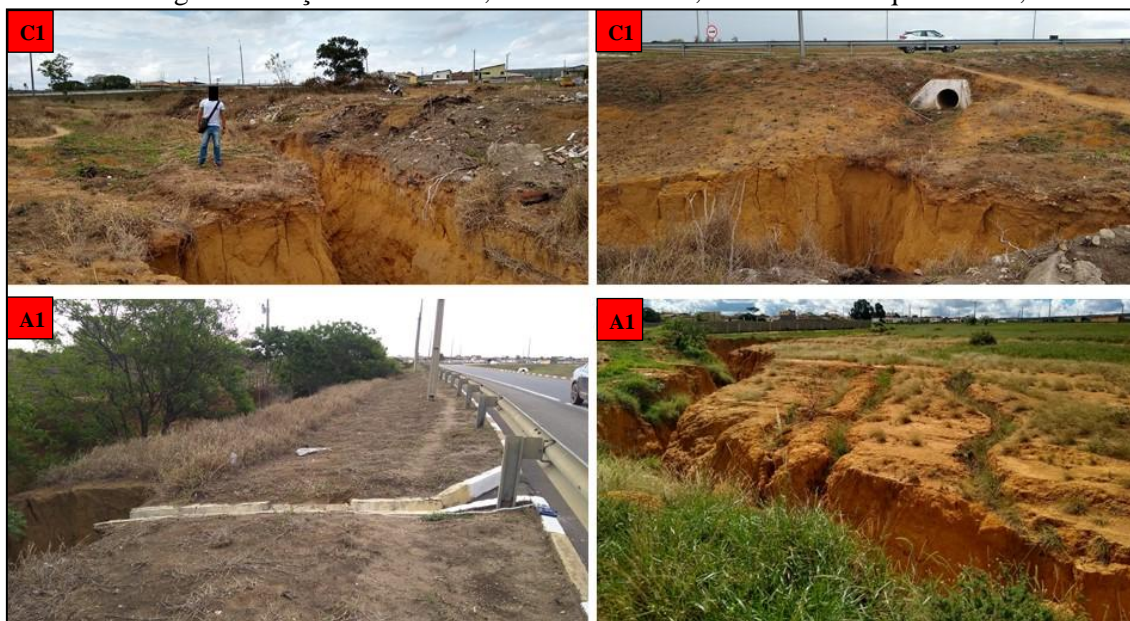
Painel 3 – Imagens da voçoroca A1 e C1, Anel Rodoviário, Vitória da Conquista - BA, 2020.

O sistema de drenagem é essencial para o funcionamento das rodovias, uma vez que, sua função principal seria obliterar a ação erosiva da água sobre a pista de transição automobilística, porém, sua implantação inadequada pode acarretar problemas relacionados à forma como o processo de drenagem atuará nas intermediações das rodovias ou nelas mesmas.

Com base nessas informações, durante a pesquisa sobre o anel rodoviário em Vitória da Conquista, notou-se em vários pontos a falta de bacias de amortecimento

(dissipadoras de energia), a qual teria a finalidade de atenuar o impacto das águas que ganham velocidade sobre as descidas d'água construídas sobre os taludes, drenadas da pista para o solo. Da mesma forma, foram identificados bueiros direcionados as erosões sem sinais de sistemas de amortecimento de fluídos (Painel 3). Portanto, pode-se inferir que tais condições somadas a outros fatores como falta de cobertura vegetal adequada, a declividade do terreno e o tipo de solo, puderam ser determinantes para a formação das voçorocas. Assim, os sulcos e ravinas quando não obliterados no início, podem evoluir para voçorocas devido o impacto das águas nas paredes e bases de tais feições (GUERRA, 1997) (Painel 4).

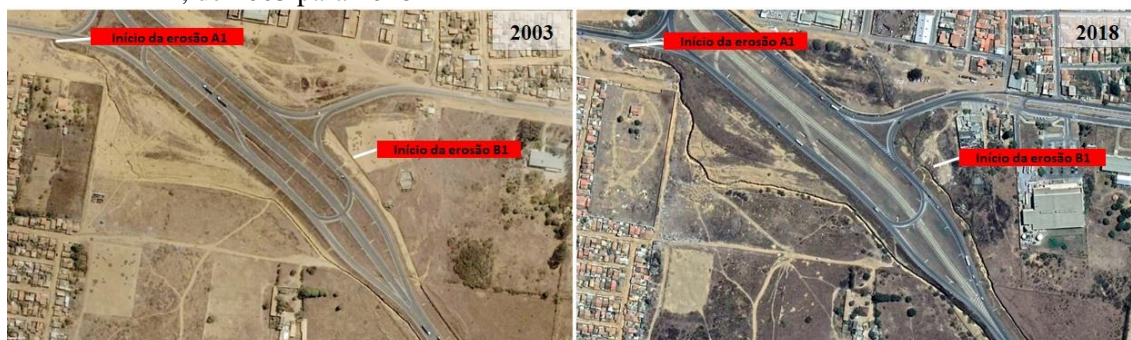
Painel 4 – Comparação das feições erosivas A1 e C1, Anel Rodoviário, Vitória da Conquista - BA, de 2003 para 2018

É possível identificar no Painel 4 a evolução das voçorocas A1 e C1 e como ganharam proporção em um período de 15 anos. Ainda, é possível observar a falta de cobertura vegetal apropriada para a contenção dos impactos pluviais nos dois períodos. A modificação brusca do espaço natural acarreta em desordens nos sistemas ambientais estabelecidos antes do contato humano, porém ao depender dos recursos naturais para a sobrevivência, a sociedade, ao modificar o espaço, deve estar atenta aos impactos derivados dessas modificações.
