Aspectos geoambientais, uso e ocupação do solo na Bacia do Rio Carnaíba de Dentro – BA

Geoenvironmental aspects, use and occupation of soil in the river basin Carnaíba de Dentro – BA

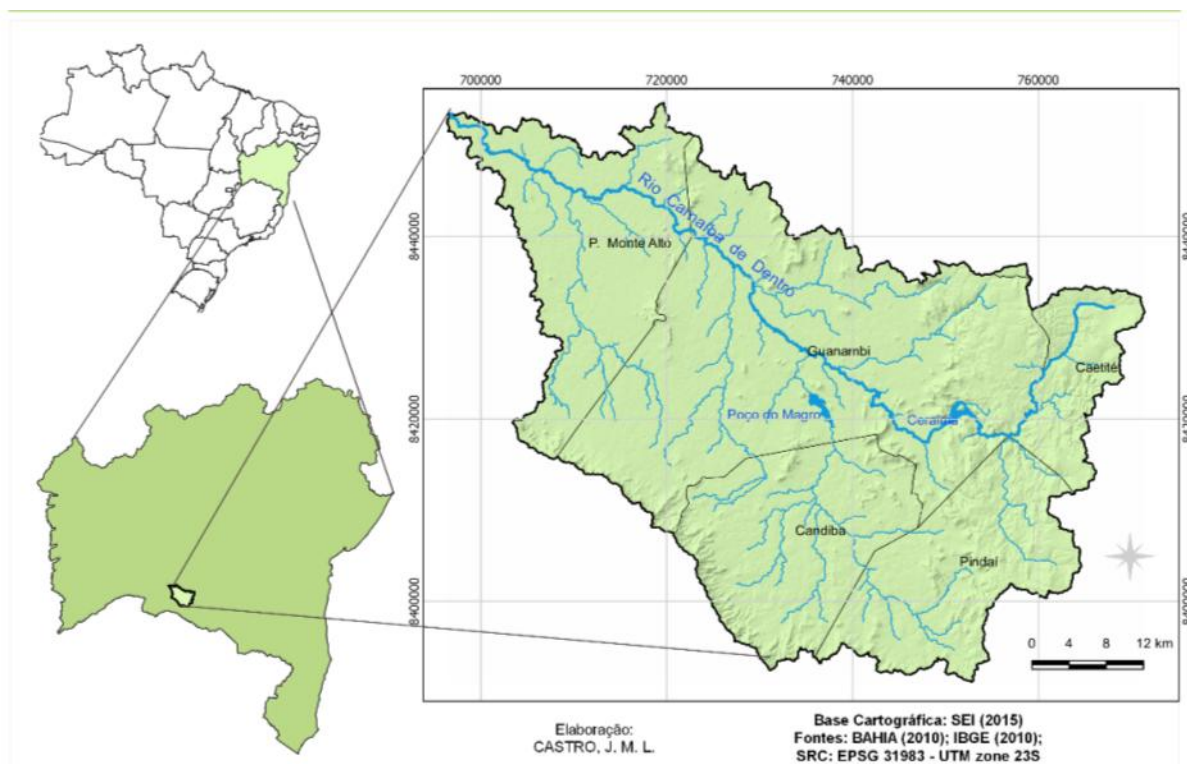
Mapa 1- Localização da Bacia do Rio Carnaíba de Dentro

A bacia do rio Carnaíba de Dentro está localizada, numa região semiárida, drenada por rios intermitentes e temporários. Está inserida, principalmente, no domínio da caatinga, apesar de abarcar três domínios vegetais diferentes, floresta estacional semidecidual com particularidades de vegetação endêmica e o cerrado. A área de estudo localiza-se na Região Sudoeste do Estado da Bahia e possui uma área total de aproximadamente 2.600 km², abrangendo o município de Guanambi e Candiba, parte dos municípios de Caetité, Pindaí e Palmas de Monte Alto (Mapa 1).

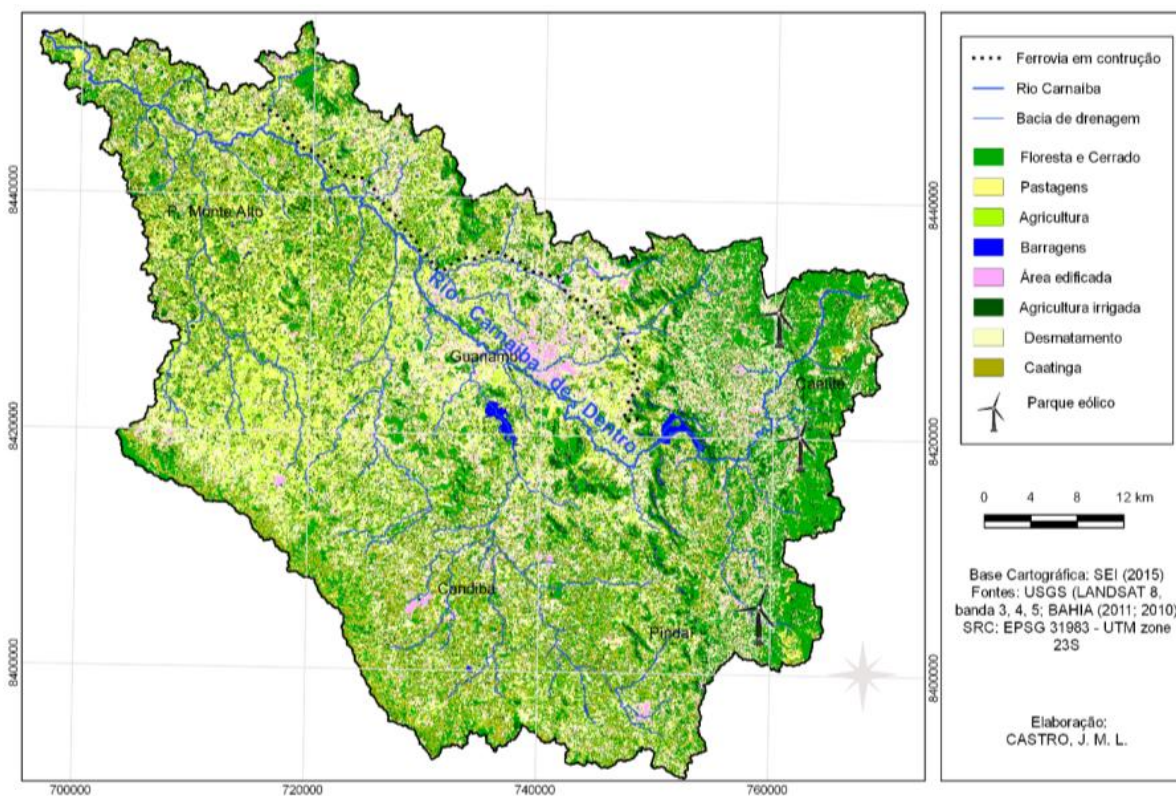
Mapa 2- Uso, ocupação do solo e cobertura vegetal da bacia do rio Carnaíba de Dentro - BA.

Dentro estão sensivelmente alterados por meio dos processos físico-químicos³ e biológicos dos sistemas naturais. Observa-se, no mapa 2, que a atividade agrícola juntamente com as pastagens representa o principal uso do solo.

Considera-se que toda a região da bacia é usada para cultivo da agricultura de subsistência e para pastagens, mas nota-se que a área das depressões periféricas e interplanálticas domina essa condição de uso do solo. Entretanto, o potencial agrícola de uso dos solos nessa localidade é influenciado pelas características do clima semi-árido.

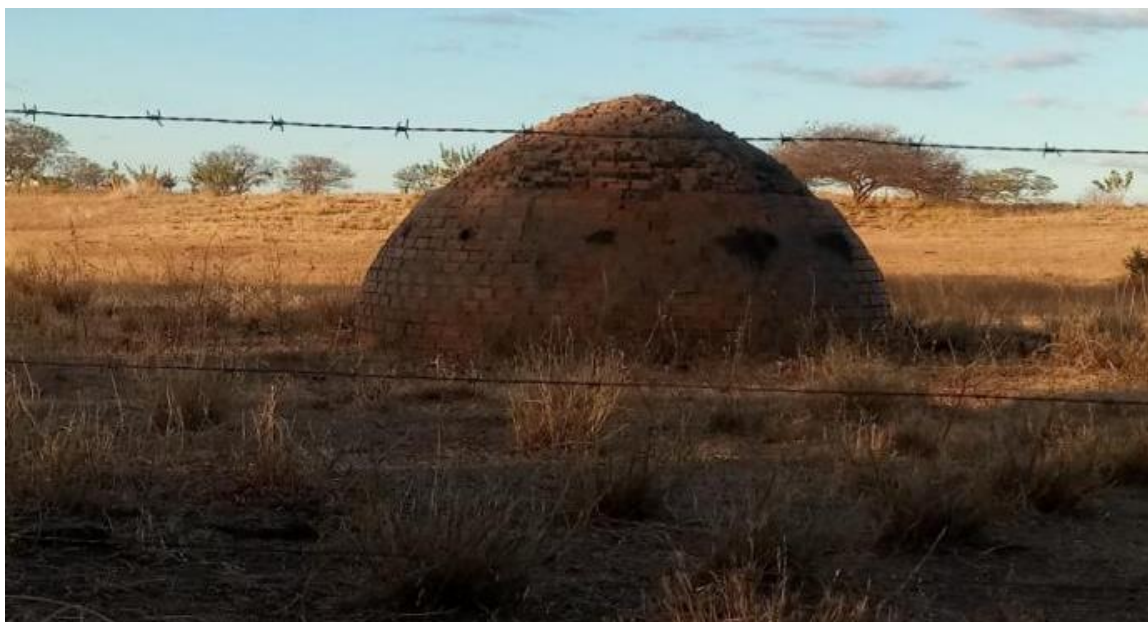
Foto 1- Forno para fazer carvão vegetal no município de palmas de Monte Alto.

Milhões de metros cúbicos de carvão vegetal foram produzidos nessa região até o Ministério Público Federal e Estadual exigirem do Ibama e do Inema a fiscalização de atividade ilegal de carvoejamento, isto é, a produção de carvão na região de Guanambi para a comercialização do carvão (Foto 1).

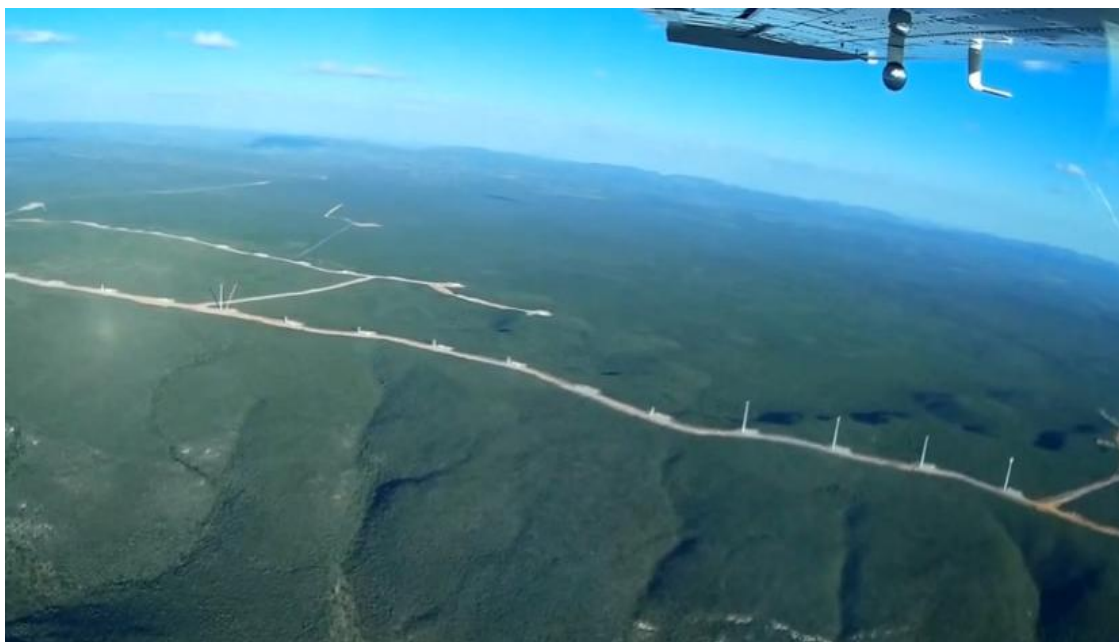
Foto 2- Vista aérea do Parque Eólico de Guanambi, 2018.

O problema do desmatamento da área leste da bacia diz respeito à implantação do Parque Eólico⁵ na Serra Geral do Espinhaço no ano de 2011, abrangendo os municípios de Caetité, Guanambi e Pindaí. Concomitante à implantação do parque eólico, desencadeava a derrubada de extensas áreas de florestas, um corredor florestal sinuoso, obedecendo as curvas da região serrana (Foto 2).

Constata-se que além da retirada da cobertura vegetal, removeu ainda rampas de solos, grande volume de movimentação de terra, uma vez que os aclives e declives do terreno tiveram de ser removidos, para fazer a terraplanagem da obra. Conforme Costa (2012), a terraplanagem envolve a formação das vias de circulação, com 11 metros de largura cada uma com capacidade para receber a circulação de guindastes e carretas em mão dupla.

A abertura das vias circulatórias do parque eólico e implantação das torres causou vários processos impactantes negativos na área serrana: erosão, assoreamento, compactação, lixiviação. Segundo os moradores, aumentaram-se os ventos, diminuíram as chuvas e algumas espécies de aves e animais da fauna local.

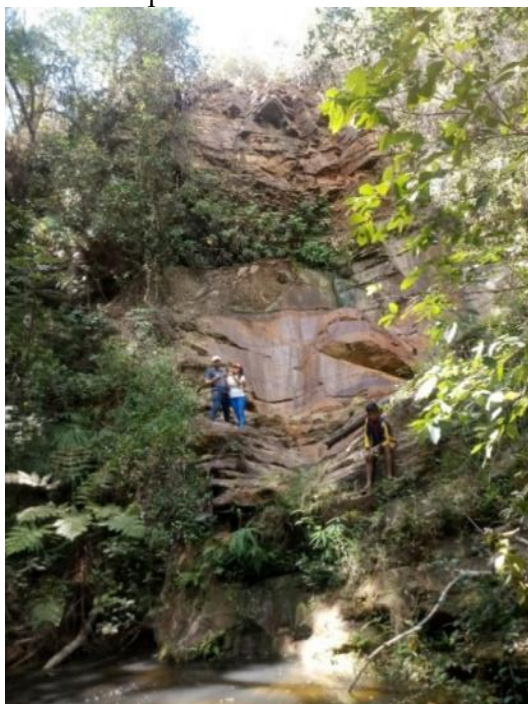
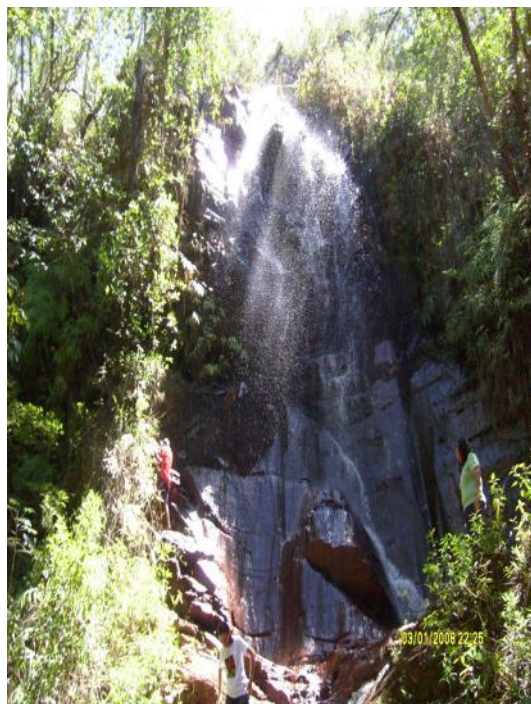
Painel 1- Cachoeira da Mangabeira em períodos diferentes (2008 e 2018). Período seco e período Chuvoso

Segundo Castro, é uma área de preservação ambiental, a nascente do rio Carnaíba de Dentro, apresenta “vegetação ciliar abundante e densa, árvores gigantescas no meio da floresta, próximo à cachoeira da Mangabeira, que é utilizada como fonte de lazer pelos moradores” (CASTRO, 2010, p.35). A fotografia do painel 1 faz uma comparação da cachoeira em períodos diferentes, em julho de 2018 e a segunda em janeiro de 2008, uma década entre as imagens e verifica-se que a natureza

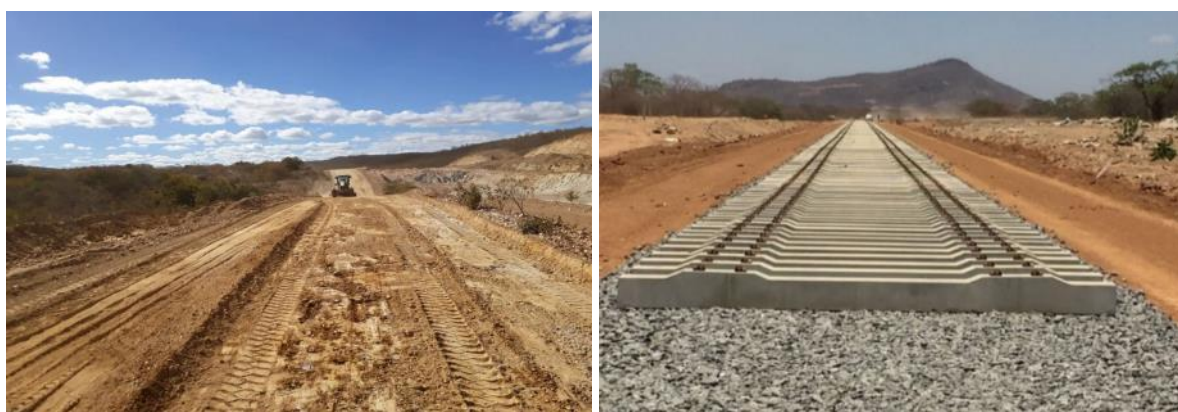
Painel 2-Diferentes estágios da Ferrovia de Integração Oeste-Leste em construção (Lote 5).

O desmatamento das áreas que estão na trajetória de implantação da FIOIOL provocou a extração ou retirada de espécies vegetais nativas e dos solos, aterramento de rios e lagoas e desvios de seu curso natural, compactação do solo, alterações de comportamento dos animais silvestres, alterações no uso do solo e deslocamento de pessoas (Painel 2).

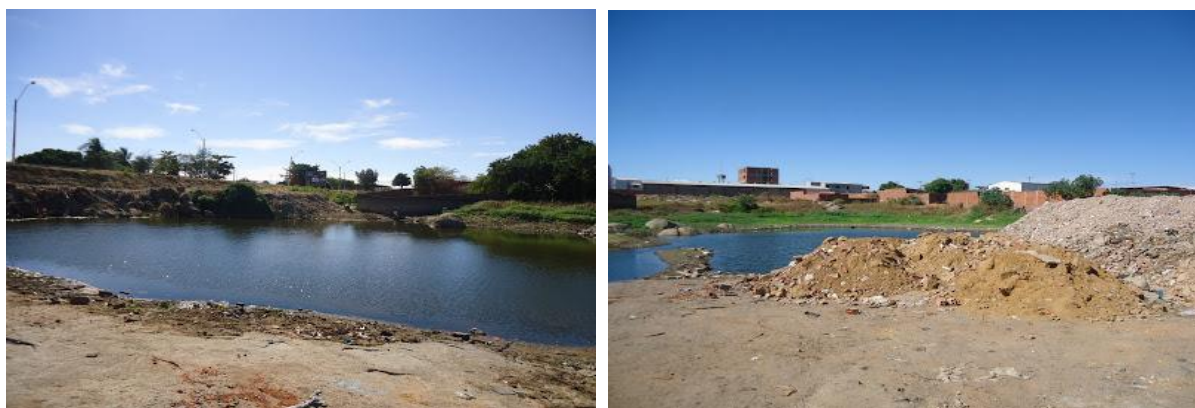
Painel 3- Aterramento de uma lagoa localizada na BR-030 em Guanambi e outra na BR 122 em Guanambi, 2018.

Em relação as lagoas que, ainda, restam encontram-se complemente degradadas, com redução da capacidade de escoamento do sistema natural, assoreadas e poluídas devido ao lançamento de esgotos e lixo e aterramento, pois à medida que a pesquisa se desenvolvia

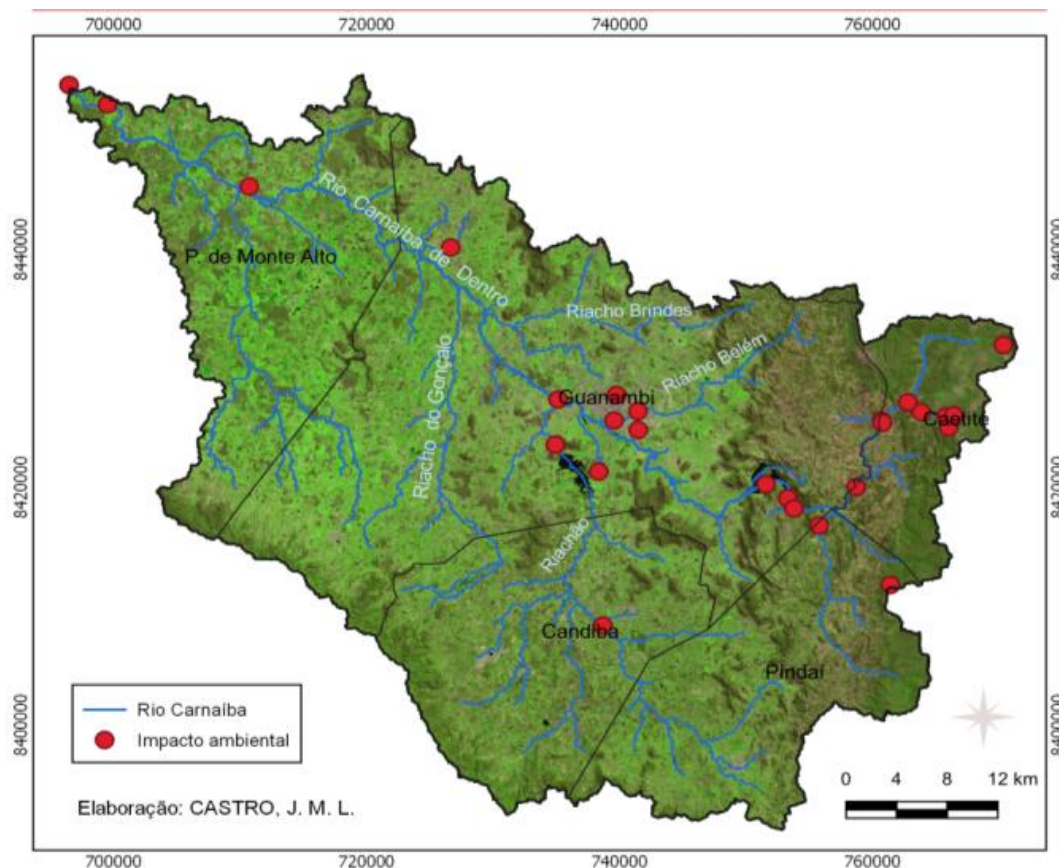
Mapa 3- Problemas socioambientais da bacia hidrografica do rio Carnaíba de Dentro - BA

Os problemas socioambientais da bacia hidrografica do rio Carnaíba de Dentro – BA retrataram inferências da intervenção humana para a degradação ambiental da bacia, no caso uso do solo, como o desmatamento, represamento da água por meio da construção de reservatórios, resíduos sólidos e efluentes urbanos, queimadas, poluição do ar, água e solo, esgotamento sanitário, exploração mineral, uso de agrotóxicos, aterramentos de rios e lagoas, ocupação humana irregular e desordenada nas margens dos rios, compactação e impermeabilização do solo por meio da construção da ferrovia, parque eólico e barragem de rejeitos da Bahia Mineração (BAMIN), como mostra o mapa 3.

De forma relevante para toda a área da bacia, o desmatamento e consequentemente o assoreamento, é um problema ambiental de toda a bacia em consequência do solo exposto emanado pela retirada da cobertura vegetal, que cede espaço para a pecuária e a agricultura que juntas promoveram profundas modificações nas paisagens das áreas de planícies e depressões da bacia, visto que a implantação das pastagens e lavouras agricultáveis ocasionou a retirada da vegetação original da caatinga, no município de Guanambi, Candiba e Palmas de Monte Alto.

Dentre os principais problemas socioambientais da bacia hidrográfica do rio Carnaíba de Dentro, correlacionados ao meio urbano e aos reservatórios de água destacam-se alterações oriundas de aterramento de lagoas; resíduos sólidos urbanos de esgotos domésticos, industriais e hospitalares; efluentes líquidos; lixo disposto às margens dos rios e rodovias; canalização e modificação do rio e de riachos.
