Díaz-Martínez, Jorge Alberto; Granada-Torres, Carlos Arturo  
Efecto de las actividades antrópicas sobre las características fisicoquímicas y  
microbiológicas del río Bogotá a lo largo del municipio de Villapinzón, Colombia  
Revista de la Facultad de Medicina, vol. 66, núm. 1, 2018, Enero-Marzo, pp. 45-52  
Universidad Nacional de Colombia

# Efecto de las actividades antrópicas sobre las características fisicoquímicas y microbiológicas del río Bogotá a lo largo del municipio de Villapinzón, Colombia

*Effect of anthropic activities on the physicochemical and microbiological characteristics of the Bogotá River along the municipality of Villapinzón-Cundinamarca*

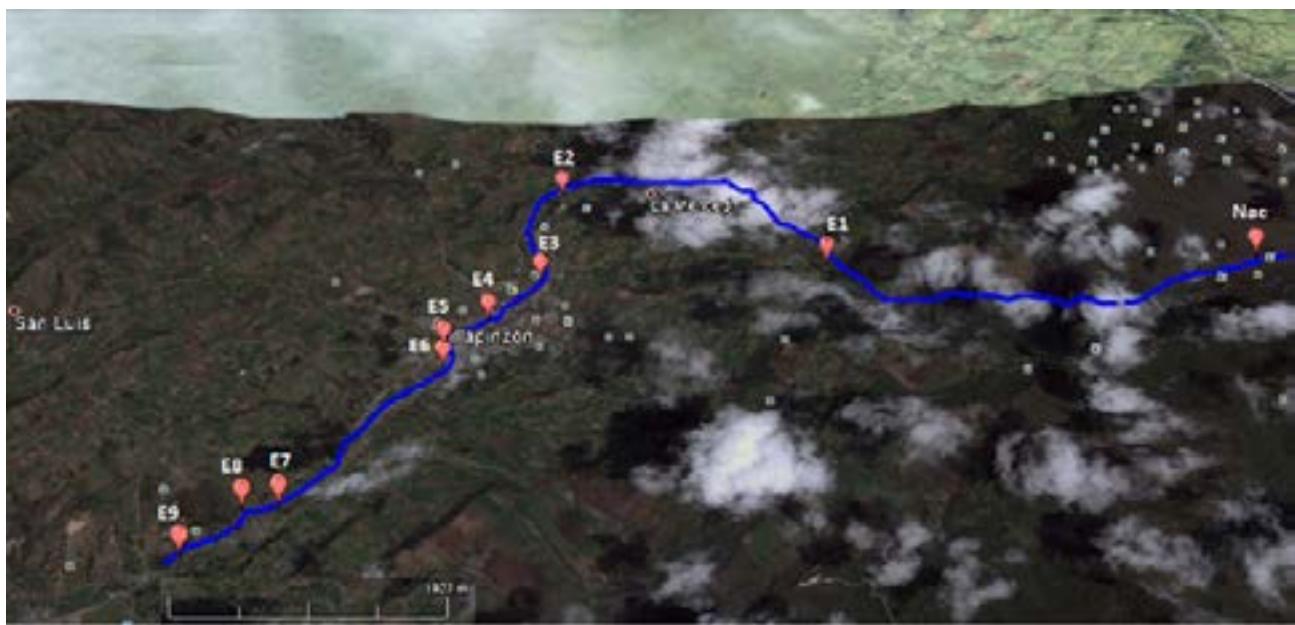
**Figura 1.** Estaciones de muestreo en la parte alta del río Bogotá. Villapinzón, Colombia.

Se seleccionaron nueve estaciones de muestreo entre el nacimiento del río Bogotá y 3km río abajo de la cabecera de Villapinzón. Las estaciones se ubicaron a lo largo del río de tal forma que la primera (E1) estuviera en una zona con poca intervención antrópica; la segunda (E2), después de los cultivos de papa, a 3km de la primera; la tercera (E3), a la entrada de Villapinzón; dos estaciones más (E4 y E5), dentro del casco urbano, a 780m y 1 230m de la entrada del municipio; la sexta (E6), a 290m de la cabecera municipal, antes de las curtiembres; las séptima (E7), en medio de los vertimientos de las curtiembres, a 2.2km de la cabecera municipal; la octava (E8), a 260m de la séptima, en el vertimiento de la curtiembre más grande del municipio, y la novena (E9), a 590m de la curtiembre (figura 1, tabla 1).
