ESTUDO DE CASO DA DEGRADAÇÃO AMBIENTAL DO RIO GORUTUBA NO MUNICÍPIO DE FRANCISCO SÁ

Revista Cerrados (Unimontes), vol. 15, núm. 1, 2017

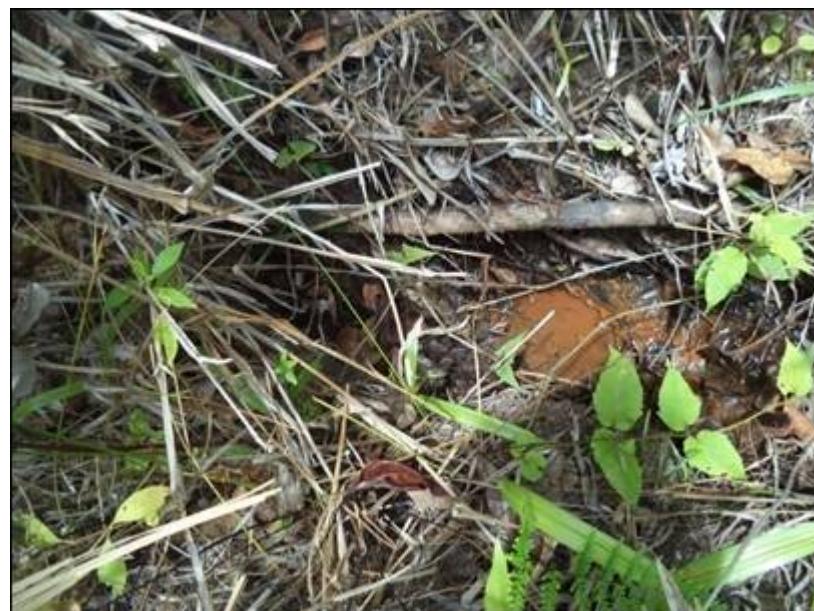
As observações realizadas em nível de campo mostram que a nascente do Rio Gorutuba se encontra em bom estado de preservação, muito provavelmente, em face da sua localização isolada e na porção mais baixa do vale e, ainda, por possuir uma mata fechada ao seu redor, o que dificulta o acesso ao local. Como se visualiza na Figura 3, no entorno da nascente existe bastante matéria orgânica, originada da mata fechada que a circunda

Figura 03
Nascente do Rio Gorutuba.
SANTOS, M. T. P. 26 de dezembro de 2014.

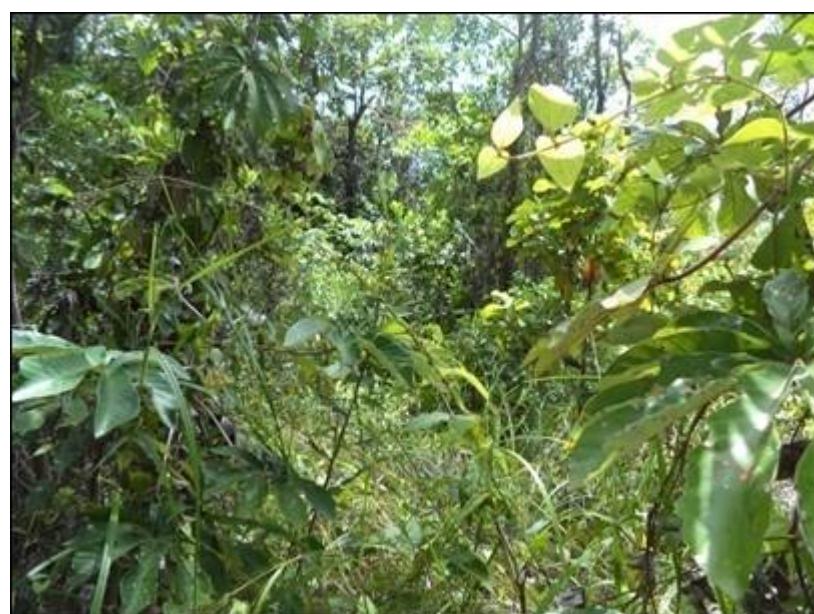
como se pode observar pela Figura 4. Isto contribui, sem dúvida, para o processo de infiltração de água no solo e abastecimento do lençol freático, conforme mencionado por Castro, Mello e Poester (2012. p.7), que “as matas ciliares influenciam na qualidade da água, na regulação do regime hídrico, na estabilização de margens do rio, na redução do assoreamento da calha [...]”.

Figura 04
Mata ao entorno da nascente.
SANTOS, M. T. P. 26 de dezembro de 2014.

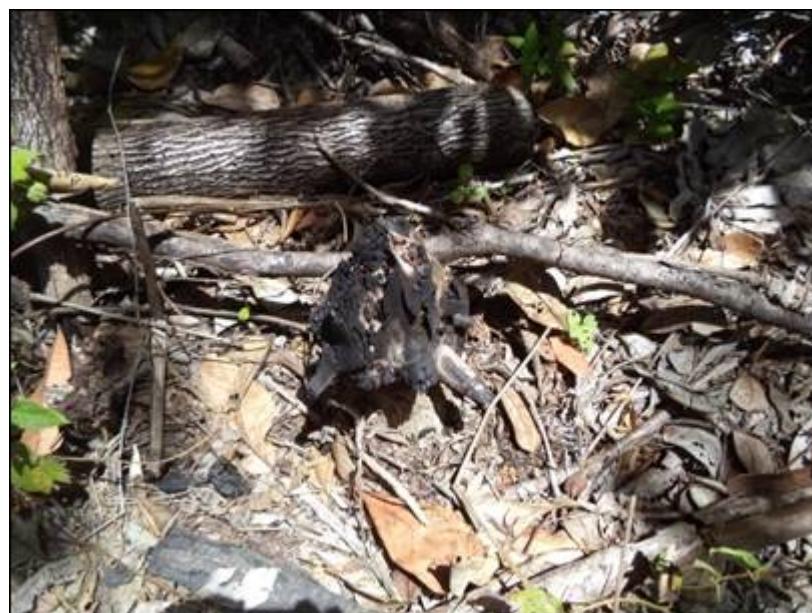
nascente, onde se nota sinais de queimada, que não se sabe a causa, como mostra a Figura 5, e algumas áreas desmatadas, visualizadas pela Figura 6, resultado tão somente da inconsequência do homem, que não pensa no resultado de seus atos.

Figura 05
Queimada na área da nascente.
SANTOS, M. T. P. 26 de dezembro de 2014.

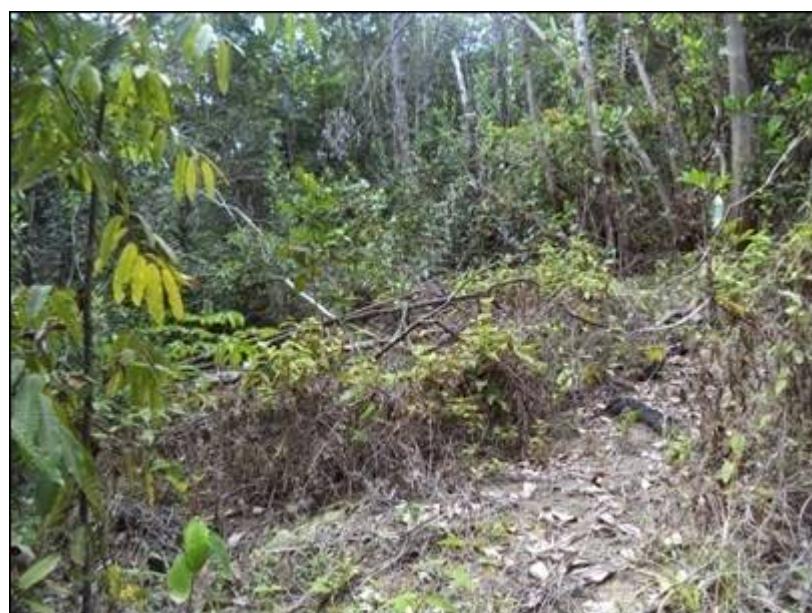
Figura 06
Desmatamento na área da nascente.
SANTOS, M. T. P. 26 de dezembro de 2014.

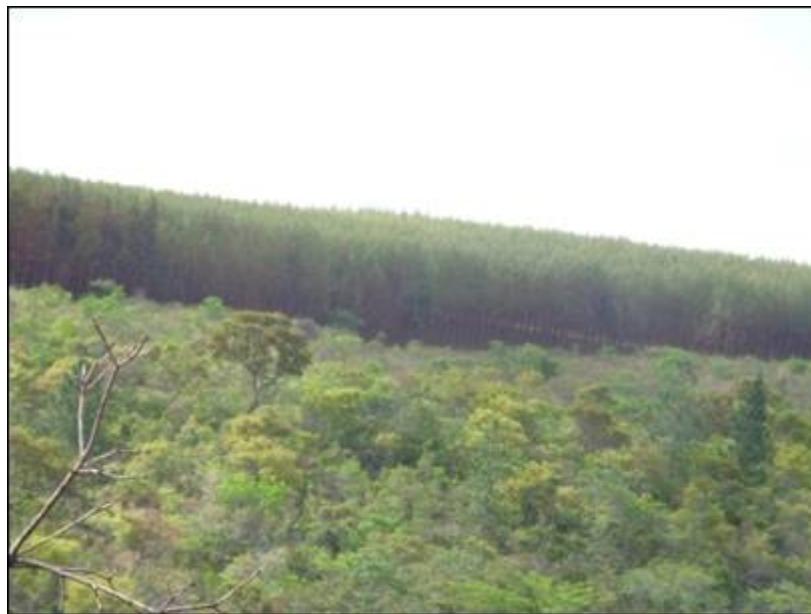
Ainda na área da nascente, mais especificamente na área de recarga, a uma distância aproximada de 1.800m, encontra-se uma plantação de eucalipto que foi estabelecida há mais ou menos 8 anos, com a retirada a vegetação natural, conforme apresentado na Figura 7.

Figura 07
Plantação de Eucaliptos próximo a nascente.
SANTOS, M. T. P. 26 de dezembro de 2014.

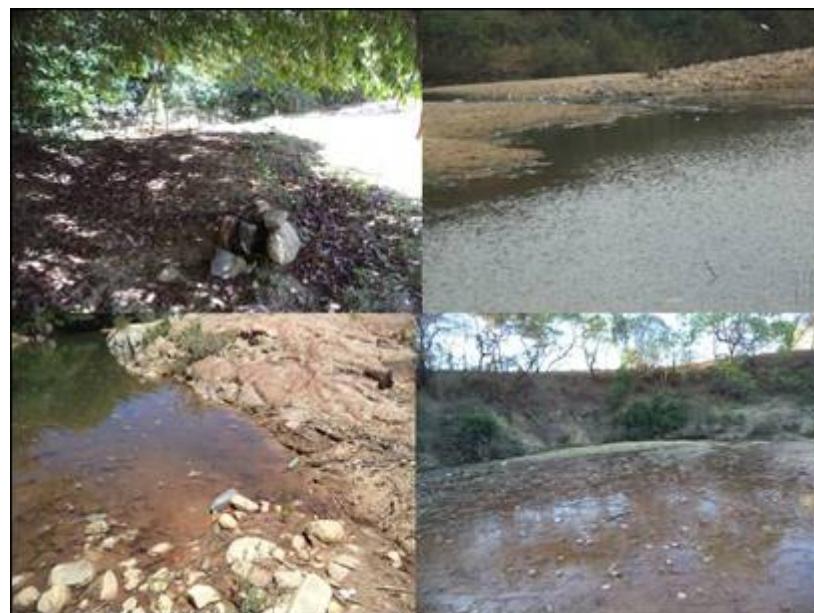
Em sua passagem pelo distrito de Catuni, o Rio possibilita diferentes formas de sua utilização, às quais se destacam o turismo, a irrigação de pequenas lavouras e a dessedentação animal. Salienta-se, ainda, quede forma inadequada a população ainda utiliza do rio para lavagem de roupas e de veículos, além de ocorrer lançamento de esgotos diretos ao rio. Essas práticas realizadas pelos habitantes do distrito geram consequências, como o desmatamento da mata ciliar, que acarreta a erosão das encostas e, por conseguinte o assoreamento do rio; a poluição das águas, causada principalmente pelo lançamento de esgoto; e também a inconsequência de turistas que buscam somente o lazer às margens do rio, sem se preocupar com o lixo que deixam espalhados por toda parte, como dentro e nas margens do rio. A Figura 8 mostra rastros de poluição no rio.

Figura 08
Poluição no rio Gorutuba.
SANTOS, M. T. P. 27 de dezembro de 2014.

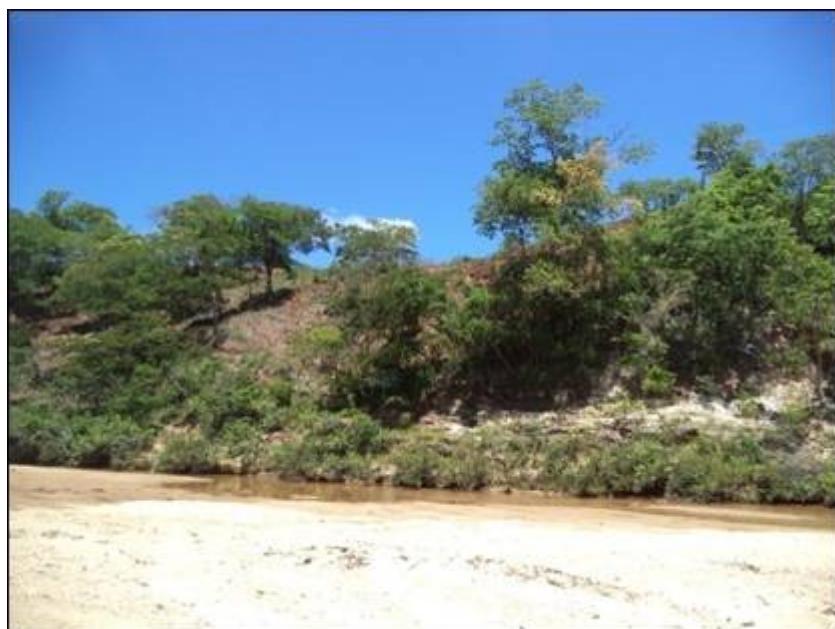
Figura 09

O desmatamento nas margens do Rio Gorutuba geralmente é feito em função da necessidade de abrir novas áreas para pastagens, com fácil acesso do gado ao rio para saciar a sua sede. Entretanto, o que se observa é que a prática do desmatamento na região é realizada junto com as queimadas e esse procedimento tem acarretado a erosão das encostas que por sua vez causa o assoreamento do Rio. De acordo com Oliveira e Silva (1994), um fator que agrava a erosão dos solos é a queimada, muito utilizada na agricultura com finalidade de expandir a área cultivada e também de adubação do solo, pois se acredita que a cinza proveniente da combustão da vegetação é um adubo para a terra, causando, assim, a constante abertura de novas áreas destinadas à agricultura e a inaptidão dos solos.

É possível observar na Figura 9 que praticamente toda a vegetação natural da margem direita do rio foi retirada para dar lugar a áreas de pastagens.

Desmatamento nas margens do rio.

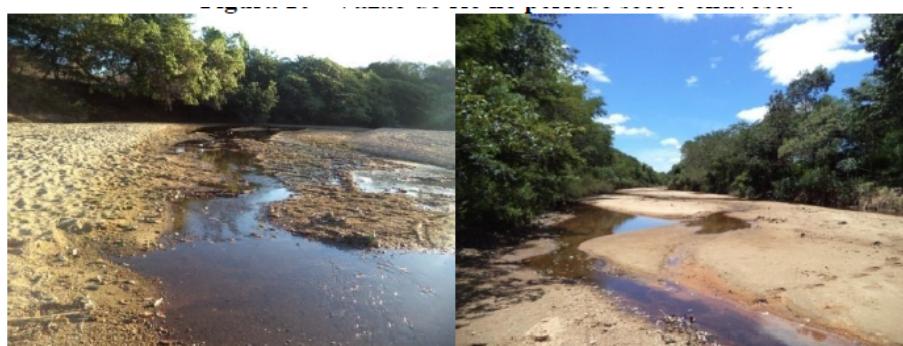
Figura 10

Outra situação observada no Rio Gorutuba, dentro de distrito de Catuni, é que o assoreamento do seu leito ocorre em praticamente toda sua extensão e que, devido a isso, aliado à falta de chuva na região, o rio encontra-se com pouca água, em uma época em que era para estar com um volume bem maior, como habitualmente acontece. Pode-se afirmar, desta feita, que a vazão do rio no período da seca no ano de 2014, não se diferenciou muito do período chuvoso. E esta situação, como não poderia deixar de ser, foi o período de menor ocorrência de chuvas na região, como se pode observar na Figura 10.

Vazão do rio no período seco e chuvoso.

10a.- Período de estiagem. 10b. – Período chuvoso. Autor: SANTOS, M. T. P.

A Figura 10a mostra a vazão do Rio no período de estiagem, em outubro de 2014, cuja duração se estendeu até final de outubro. A Figura 10b mostra a vazão do rio no final do mês de dezembro, período considerado chuvoso. Por observação da autora deste trabalho, concluiu-se que o índice pluviométrico na região foi muito baixo, não sendo suficiente para aumentar o volume da vazão do rio, mesmo ocorrendo duas cheias.

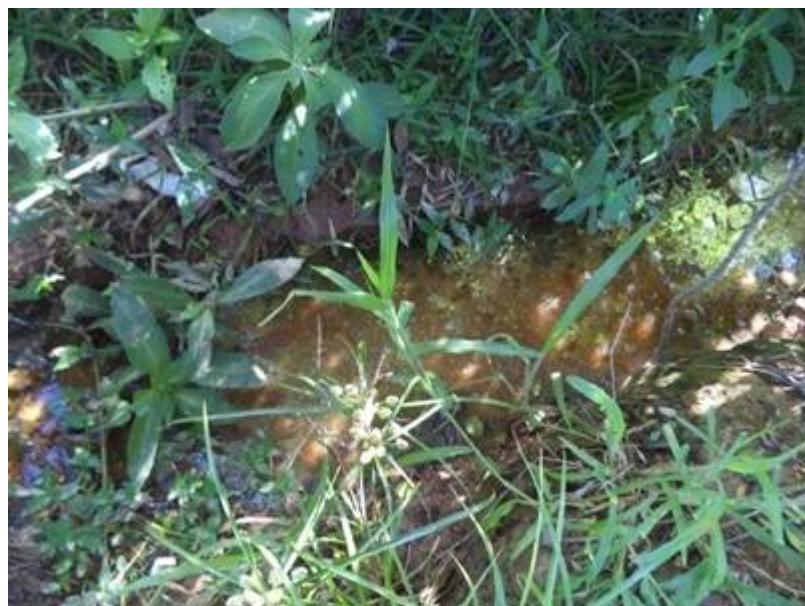
Em outro ponto do Rio Gorutuba, em Catuni, encontra-se o lançamento de esgoto direto no seu curso sem nenhum tipo de tratamento, o que deixa a água imprópria para o consumo da população, que depende basicamente da água do rio para o abastecimento doméstico (Figura 11). Quanto à contaminação das águas presentes nas bacias hidrográficas, Pereira (2004) considera que, “a água pode ter sua qualidade afetada pelas mais diversas atividades do homem, sejam elas domésticas, comerciais ou industriais. Cada uma dessas atividades gera poluentes característicos que têm uma determinada implicação na qualidade do corpo receptor”. Essa contaminação das águas gera vários problemas, devido à perda de sua qualidade que afeta desde a vida aquática, até a vida humana (PIRES, SANTOS E DEL PRETTE 2002).

Figura 11
Esgoto lançado no Gorutuba.
SANTOS, M. T. P. 30 de dezembro de 2014.

Constatou-se que a poluição das águas ao longo do curso principal da bacia hidrográfica se origina basicamente do esgoto doméstico e sanitário que são lançados diretamente no mesmo, sem nenhum tratamento. Pode-se observar, também, a ocorrência do processo de degradação da mata ciliar ao longo da margem do Rio Gorutuba, que está sendo substituída por áreas de pastagens, áreas agricultáveis e áreas com o cultivo de monoculturas, que, consequentemente, afetam a qualidade e a disponibilidade hídrica do curso d'água principal.
