# ANÁLISE DA DINAMICA HIDROGEOMORFOLÓGICA NO RIO MIRANDA, ESTADO DE MATO GROSSO DO SUL POR MEIO DE IMAGENS LANDSAT SENsores TM E OLI

Revista Cerrados (Unimontes), vol. 17, núm. 1, 2019

ANALYSIS OF HYDROGEOMORPHOLOGICAL DYNAMICS IN RIVER MIRANDA, MATO GROSSO DO SUL STATE BY IMAGE LANDSAT SENSORS TM AND OLI

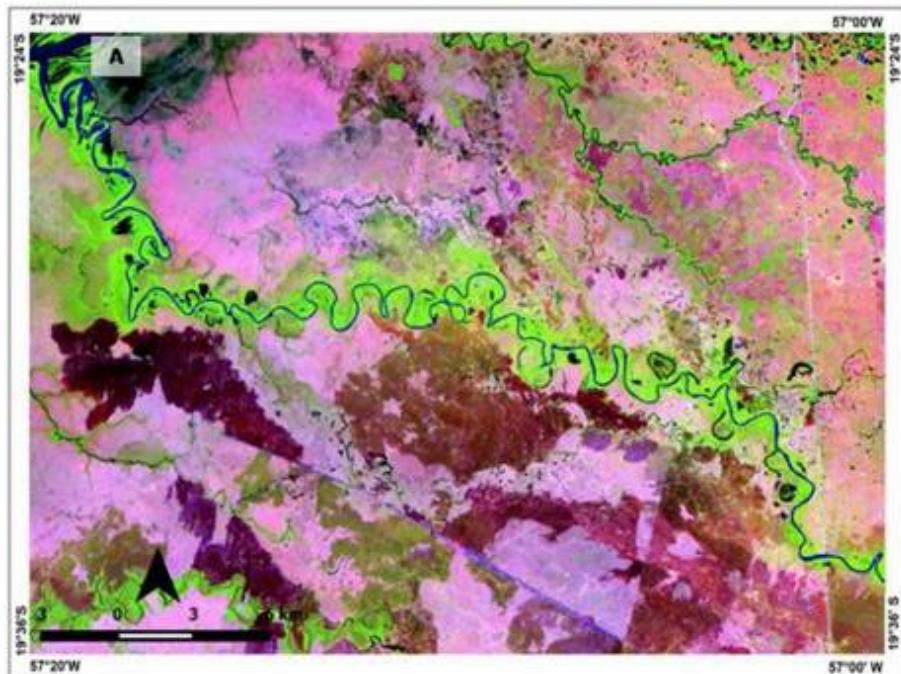
**Figura 2**

A) Imagem Landsat5 TM de 13/09/1984, composição colorida (R5/G4/B3)  
Org. MAGALHÃES, I. A. L., 2018.

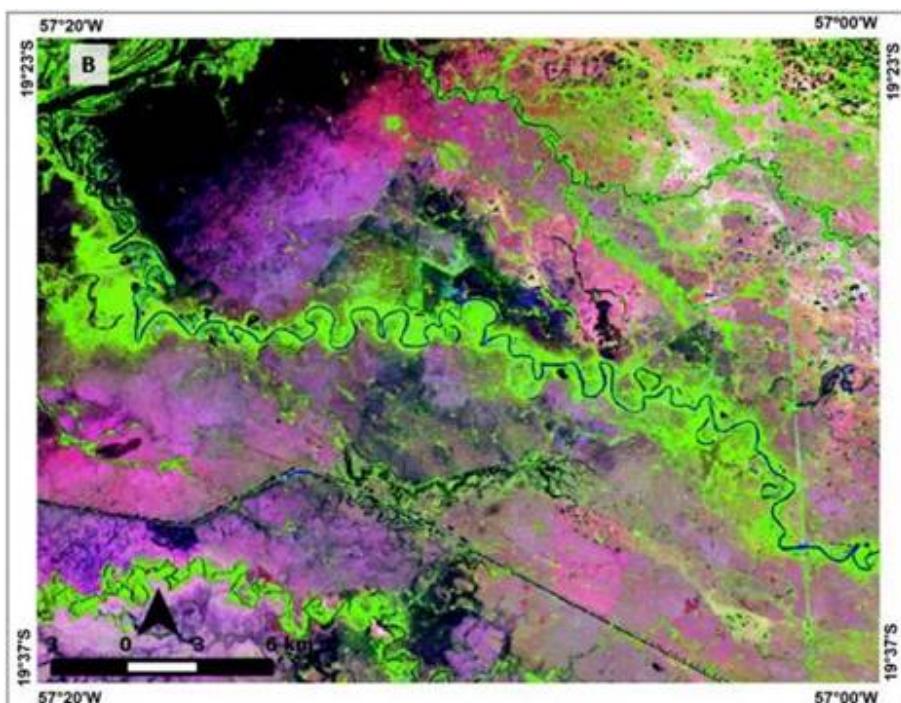
**Figura 2 B)**

Imagen Landsat OLI 8 de 18/09/2016, composição colorida (R6/G5/B4)  
Org. MAGALHÃES, I. A. L., 2018.

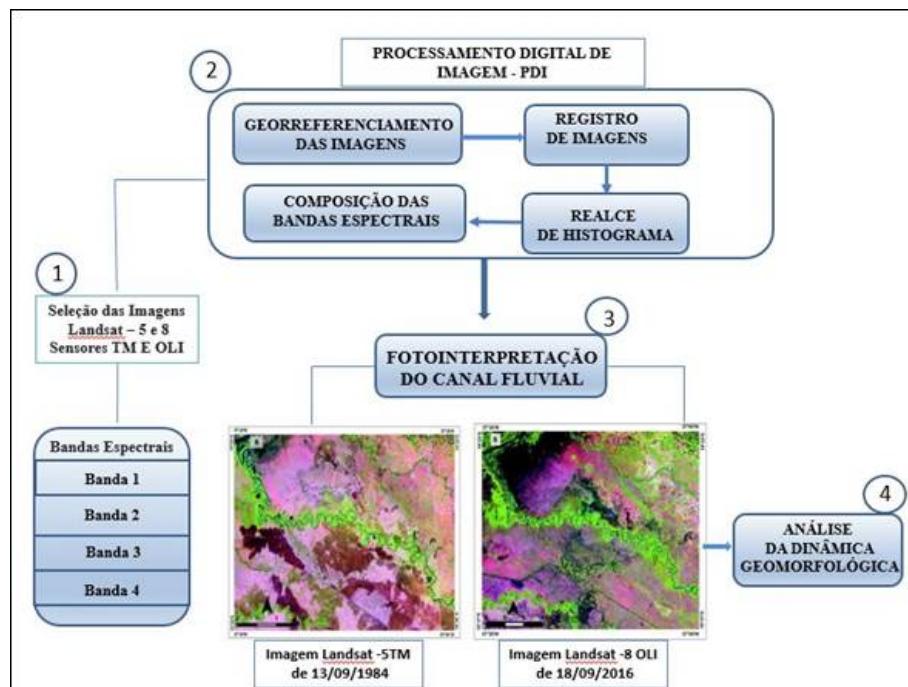
**Figura 03**  
Fluxograma da pesquisa  
Org. MAGALHÃES, I. A. L., 2018.

de alta resolução do satélite Spot para mostrar a evolução do canal, seus meandros e onde ocorreram as mudanças morfológicas no rio Miranda. A metodologia desenvolvida para realização da análise hidrogeomorfológica está apresentada sucintamente conforme o fluxograma (Figura 3).

As imagens Landsat TM 5 e Landsat OLI 8 passaram por processo de vetorização das margens e dos meandros para identificação dos pontos de mudanças morfológicas na área estudada e realce de histograma para realçar os elementos geomorfológicos na imagem. Utilizou-se imagens

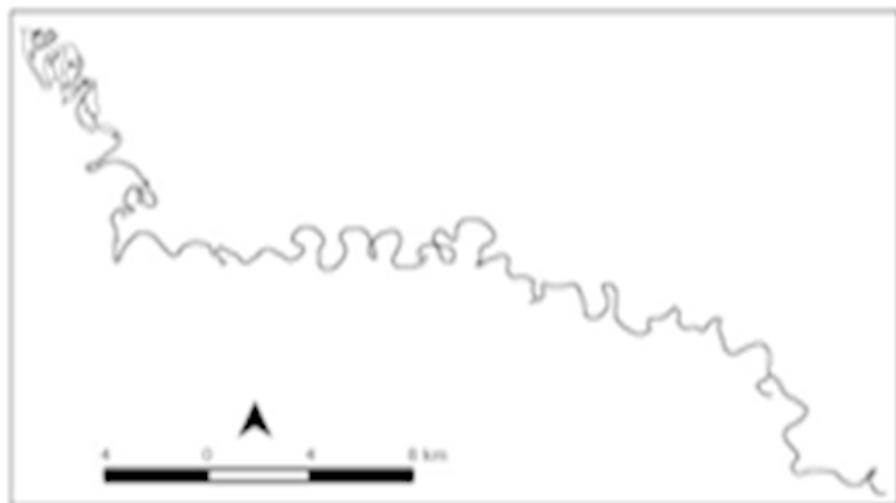
**Figura - 4A**

Sinuosidade do rio Miranda obtida pela fotointerpretação com base nas imagens: A) Landsat-5TM  
Org. MAGALHÃES, I. A. L., 2018.

A planície de inundação do rio Miranda apresenta aproximadamente 600 metros de largura. Figura 4A e 4B, com um padrão de canal meandrante, com índice de sinuosidade de 2.13, valor de sinuosidade superior a 2,0 apontam que os canais fluviais são tortuosos e conforme Cristofolitti (1977) a sinuosidade é medida a partir de relação entre o comprimento do canal e a distância do eixo e a sinuosidade dos canais é influenciada pela carga de sedimentos, pela compartimentação litológica, estruturação geológica e pela declividade dos canais.

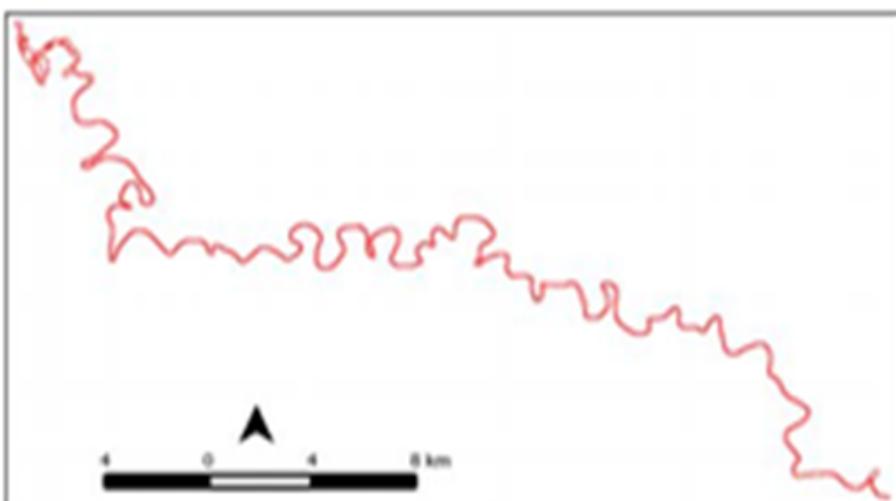
**Figura -4B**

Sinuosidade do rio Miranda obtida pela fotointerpretação com base nas imagens: B) Landsat OLI 8  
Org. MAGALHÃES, I. A. L., 2018.

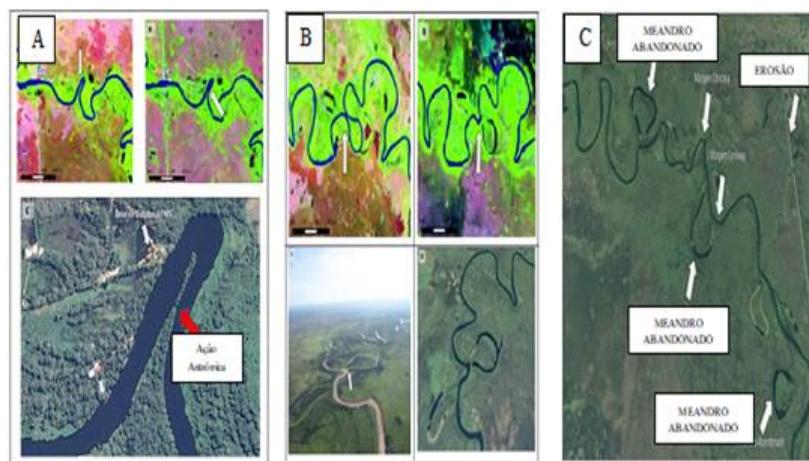
**Figura 5 -**

Identificou-se uma área impactada por ação antrópica e processo erosivo nas margens côncavas e deposição de sedimentos nas margens convexas. Devido ao processo de deposição na margem convexa e erosão na margem côncava ocorreu uma acentuação na sinuosidade, provocando o rompimento do meandro acarretando a formação de lagos conhecidos como meandros abandonados, conforme demonstra a figura 5.

Presença de meandros abandonados nas margens côncavas e convexas do rio Miranda (MS)  
Org. MAGALHÃES, I. A. L., 2018.

No segmento do curso hídrico identificou-se apenas uma mudança morfológica por ação natural com possíveis pontos de rompimentos de meandros abandonados, sendo classificados em Ponto A (ponto de rompimento do canal e ação antrópica), Ponto B (meandro em processo de abandono) e Ponto C (ponto de rompimento de meandro).

Na Figura 5 foi possível identificar nitidamente um paleocinturão de meandros, pela sua característica apresentada pode-se inferir, que ocorreu uma possível mudança no percurso do rio Miranda em tempos remotos.

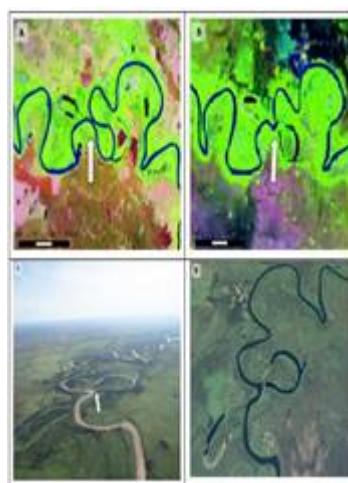
**Figura 5 - A, B, C e D)**

Delimitação do paleocinturão de meandros no rio Miranda nos anos de 1984, 1998, 2004 e 2016  
Org. MAGALHÃES, I. A. L., 2018.

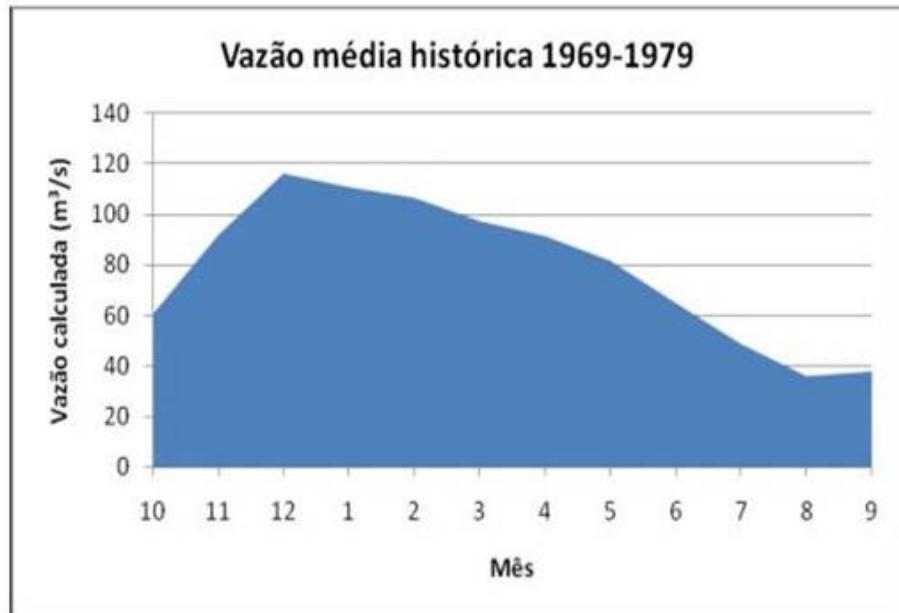
**Figura 6**

Vazão média mensal do rio Miranda. Estação Fluviométrica Tição de Fogo de Miranda (ANA, 2016).

A análise do gráfico da figura 6 mostra dois períodos na dinâmica do rio Miranda, o de cheia de Dezembro a Maio e o de vazante de Junho a Novembro caracterizando assim o ano hidrológico do rio Miranda (vazante-cheia-vazante) na região.

Os períodos de cheia e vazante são expressamente bem definidos, onde o pico de cheia ocorreu na vazão média mensal de mês de Dezembro (115,88 m<sup>3</sup>/s) e mínima no período de vazante que ocorre no mês de Agosto (35,82 m<sup>3</sup>/s).

ao realizar a caracterização geomorfológica do sistema deposicional do Rio Miranda (Borda Sul do Pantanal Mato-Grossense, MS) com base em dados orbitais, na ocasião do estudo o autor fez comparações de imagens nesta mesma área de estudo e teve como resultados também a presença de meandro abandonados neste trecho do rio. A descarga no rio Miranda varia de acordo com os índices pluviométricos, de 60 m<sup>3</sup>/s na estação seca (junho a setembro) a 110 m<sup>3</sup>/s na estação úmida (janeiro a abril) (Figura 6).

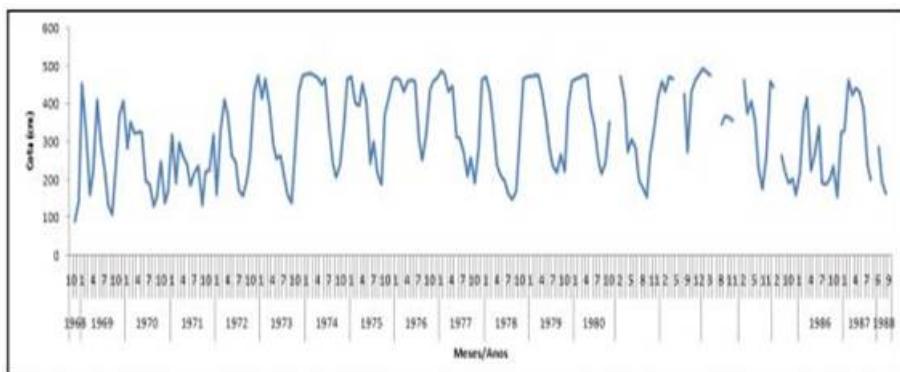
A hidrografia no trecho estudado apresentou um comportamento variado, pois em 1968 apresentou a cota de 119 cm aumentando para 279 cm em 1969, chegando a atingir a maior média em 1982 com 433 cm (Figura 7).

**Figur**  
Gráfico de variação mensal histórica do nível de água do rio Miranda de 1968 a 1988  
(ANA, 2016).
