# AVALIAÇÃO GEOAMBIENTAL DAS MARGENS DA RODOVIA GO-070: trajeto entre as cidades de Goiás (GO) e Itaberaí (GO)

Revista Cerrados (Unimontes), vol. 18, núm. 01, 2020

GEO-ENVIRONMENTAL VALUATION OF THE  
GO-070 HIGHWAY MARGINS: route between Goiás and  
Itaberaí cities (Goiás State, Brazil)

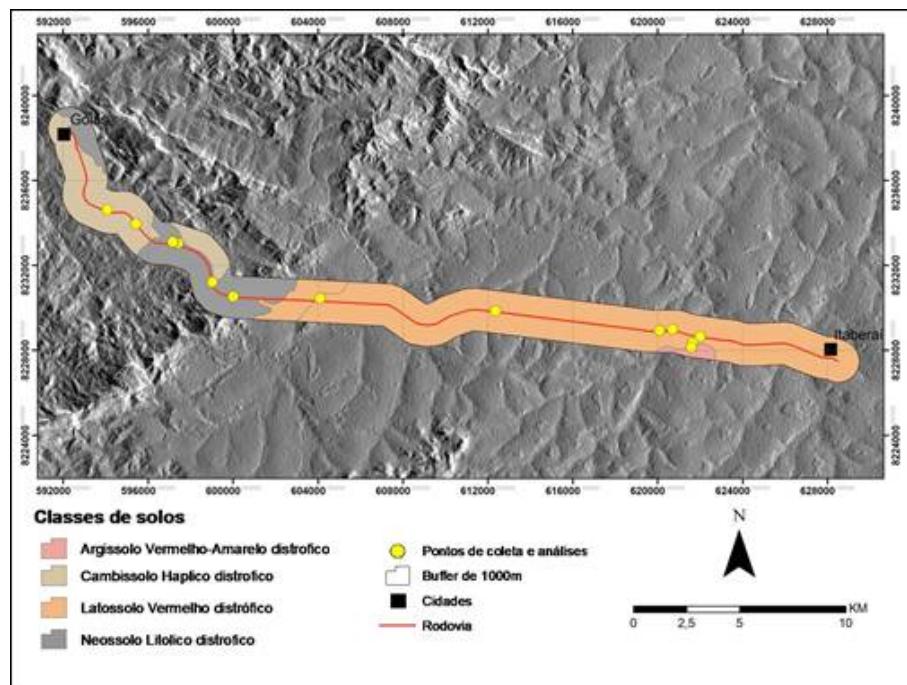
O mapa da Figura 3 apresenta os tipos de solos que ocorrem às margens da GO 070. Foi feito um recorte (buffer) de 1000 metros em cada margem, para facilitar as análises. No mapa podemos perceber, a partir do relevo sombreado, uma nítida ruptura que separa uma área a

oeste, de relevo mais dissecado e onde encontramos o Neossolo Litólico e o Cambissolo; e, nas áreas de relevo mais plano, no sentido leste, a ocorrência de Latossolo Vermelho, tipo de solo predominante na área de estudo e Argissolo Vermelho-Amarelo.

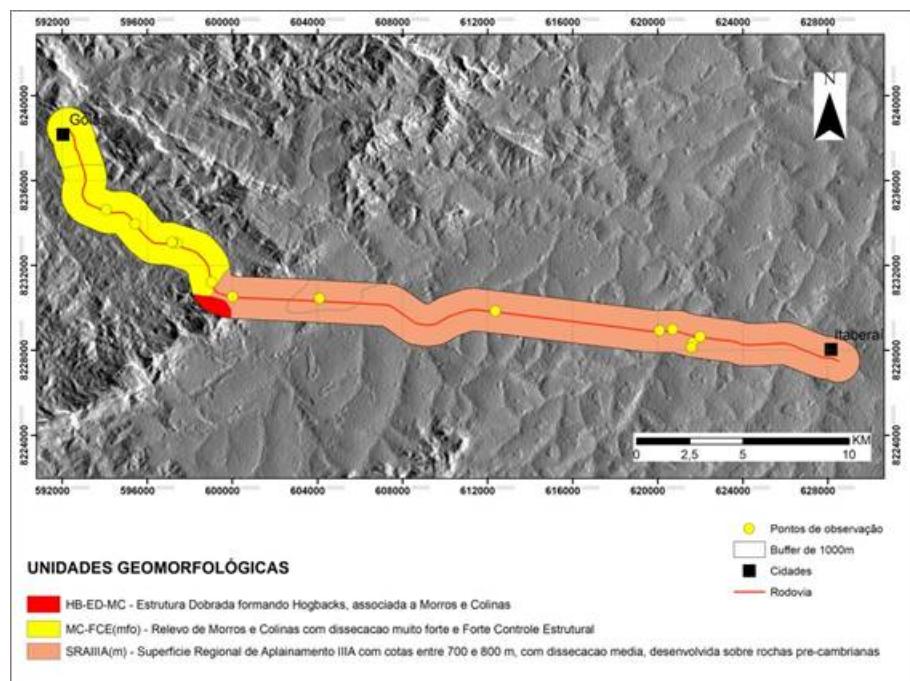
A ruptura no relevo sombreado, citada anteriormente, se refere ao divisor de águas da bacia do Araguaia (rio Vermelho) e do rio Tocantins (rio Uru). Na porção oeste, a área apresenta superfície de relevo dobrado com morros e colinas e ocorrência de pequeno trecho de hogback (Serra Dourada) e, a oeste, uma superfície regional de aplainamento como podemos perceber no mapa de geomorfologia da Figura 4.

Os relevos de Morros e Colinas e a ocorrência de Hogback estão associados a processos de dobramento e à dissecação muito forte em rochas cristalinas. A Superfície Regional de Aplainamento (IIIA) apresenta dissecação média em relevos mais planos (GOIÁS, 2006). Como é possível observar no mapa de grupos e unidades geológicas da área de estudo (Figura 5), ocorre uma diversidade de estruturas geológicas ao longo da rodovia. Nos relevos mais declivosos referentes ao lado Oeste da área que compõe a bacia do rio Araguaia, ocorrem predominantemente formações graníticas, gnáissicas e quatzíticas, com datação que variam do Neoarqueano ao Proterozóico (Granito Pau de Choro, Intrusivas Graníticas e Grupo Goiás Velho) (MOREIRA et al., 2008).

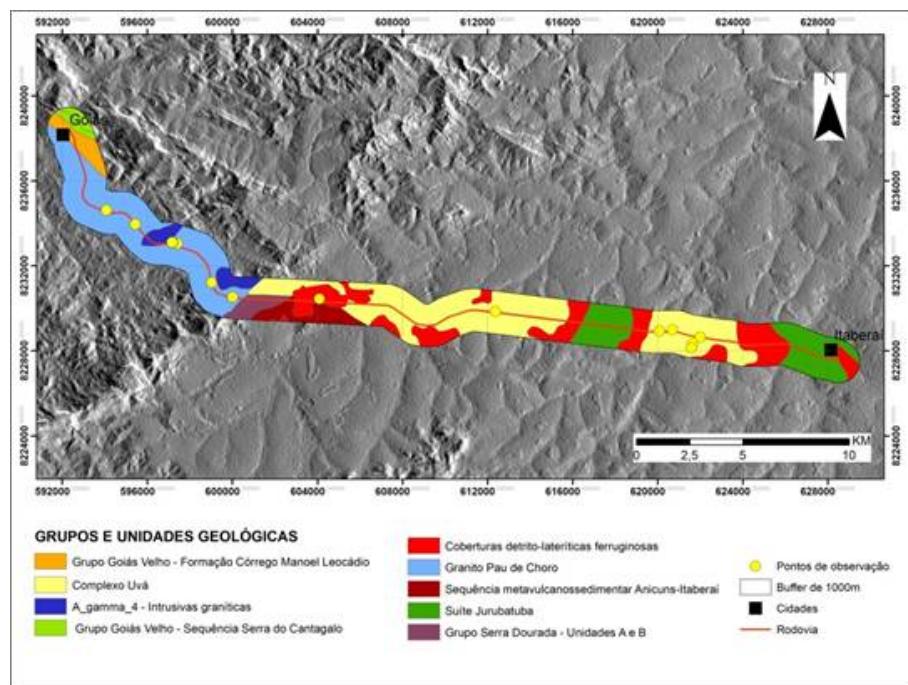
**Figura 5**  
Mapa de Grupos e Unidades Geológicas das margens da rodovia GO-070 (buffer de 1000m).  
Superintendência de Geologia e Mineração – SIC/Goiás (2006).

Na extensão oeste, nos relevos mais planos, ocorrem as formações Grupo Serra da Mesa, Suite Jurubatuba, Cobertura Detrito-Lateríticas, Sequência metavulcanosedimentar e Complexo Uvá. Nessas formações ocorrem predominante as litologias tonalito gnaisse, granodiorito, granito, metatonalito, metagranito e xistos com datação entre o Mesoarqueno e o Paleoproterozóico (MOREIRA, et al., 2008).

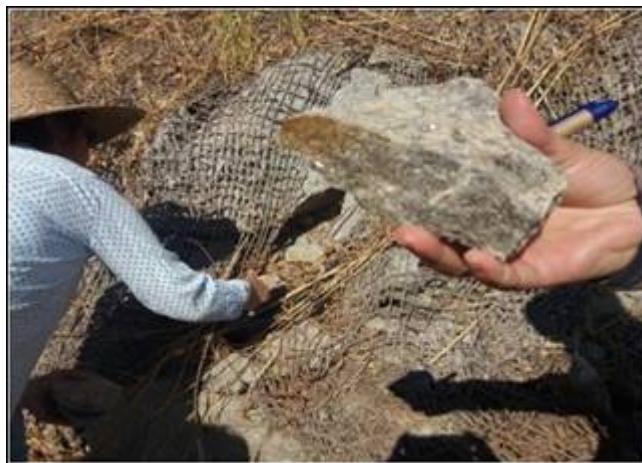
**Figura 7**

Está localizado em uma unidade geológica com afloramento de Granito (Granito Pau de Choro), o tipo de solo é o Neossolo Litólico com vegetação de Cerrado Rupestre. Nessa área houve uma intensa ação antrópica que favoreceu o afloramento de rochas, cortadas para a viabilização de construção da rodovia. No referido corte foi depositada uma manta de sisal para conter o deslizamento de solo e material rochoso, essa manta é orgânica, e favorece a colonização de espécies rasteiras (Figura 7). Também foram encontradas gramíneas exóticas que foram introduzidas no intuito de desenvolver uma cobertura vegetal protetora do solo.

Talude coberto com manta de sisal e fragmento de granito  
Ana Domingas Leite da Silva (2019).

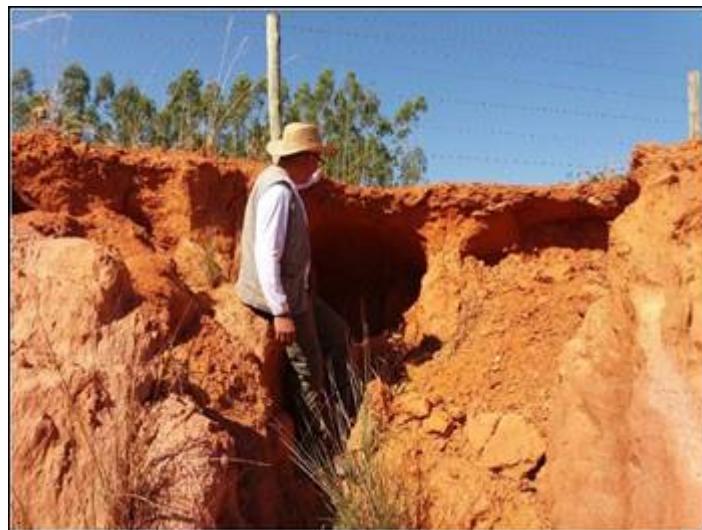
**Figura 9**  
Processo erosivo no horizonte B - Argissolo Vermelho  
Ana Domingas Leite da Silva (2019).

No local foram identificados processos erosivos (Figura 9), resultado do corte da base da encosta para a construção da rodovia. Na Figura é possível observar que o horizonte A é mais resistente a erosão que o B, apresentando uma carapaça onde a erosão se desenvolve de baixo para cima, pois a estrutura radicular das gramíneas da mais resistência ao topo de solo.

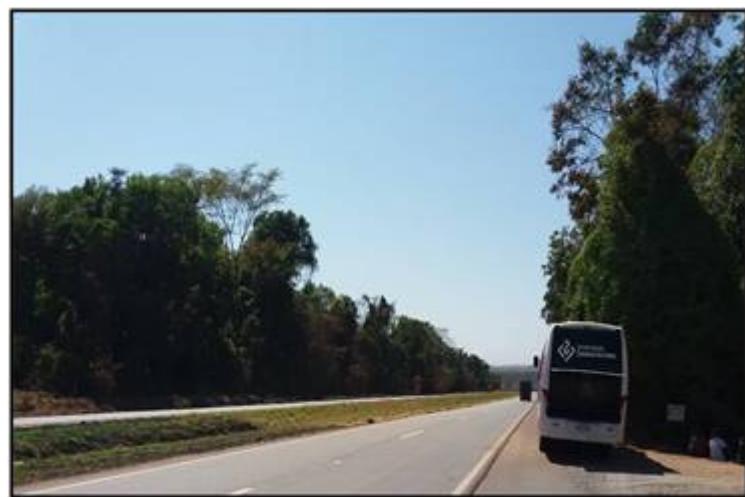
Na área ocorre o Latossolo Vermelho em relevo de Superfície de Aplainamento desenvolvido sobre a Unidade Geológica – Complexo Uvá. A cobertura vegetal é de formação florestal tipo Cerradão, com árvores de grande porte podendo alcançar até 15 metros de altura (Figura 10). A área é um grande fragmento de mata, interceptado pela rodovia e isolada por uma extensa área de cultivo agrícola. A umidade do solo registrada foi de 4%, valor baixo por apresentar influência de borda, ou seja, as bordas do fragmento perdem mais umidade em função do aumento da temperatura.

**Figura 10**  
Rodovia interceptando o fragmento de mata (Cerradão)  
Ana Domingas Leite da Silva (2019).

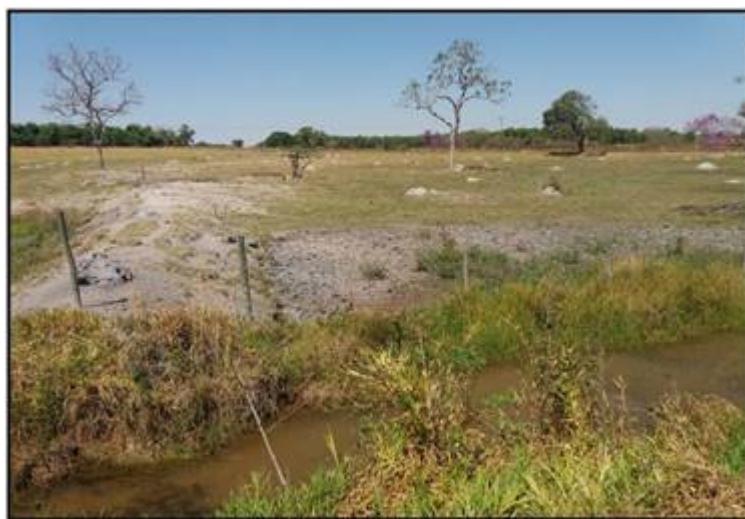
Área com fundo de vale mais aberto, dentro da classe de relevo Superfície de Aplainamento e Unidade Geológica do Complexo Uvá. A umidade registrada foi 80% e este alto valor esta relacionado à ocorrência de solo hidromórfico (Gleissolo Háplico) e ao afloramento de água. A área se constitui como um sistema de Vereda, apresentando alto nível de degradação em função da introdução de pastagem e pisoteio de animais. As evidencias da degradação é a ausência de vegetação típica de vereda e o solo exposto e altamente compactado (Figura 11).

**Figura 11**  
Vereda degradada por introdução de pastagem e pisoteio de animais  
Ana Domingas Leite da Silva (2019).

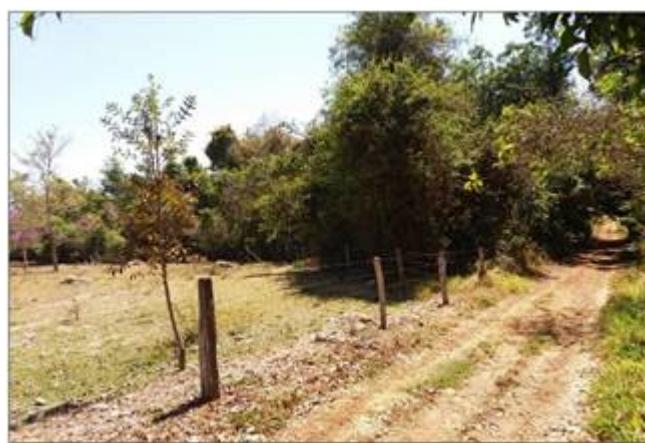
A ocorrência geomorfológica é de Superfície de Aplainamento e Unidade Geológica Complexo Uvá. O tipo de solo identificado é o Latossolo Vermelho e a umidade registrada foi de 52%. O local onde foi feita o registro justifica alto teor de umidade, a coleta foi feita dentro da mata e próximo ao curso d'água, o fluxo continuo de água e as características da vegetação contribuem para a manutenção da umidade do solo. Na área ocorre vegetação de Mata de Galeria onde as árvores apresentam troncos longos e mais retilíneos, com casca mais fina e folhas lisas. A região circunvizinha é de pastagem com algumas espécies arbóreas e arbustivas de Cerrado Típico, com troncos tortos, casca grossa e folhas duras e secas (Figura 12).

**Figura 12**  
Mata de Galeria interceptada por uma estrada  
Ana Domingas Leite da Silva (2019).

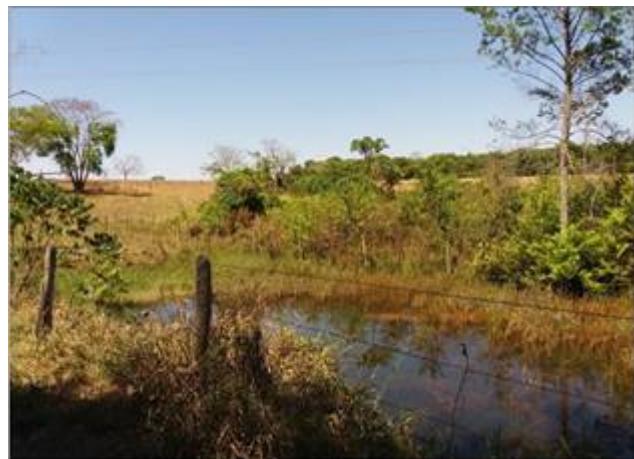
Neste local não foi verificada a umidade do solo porque se localiza a poucos metros do ponto 7. As características de relevo e geologia são as mesmas do ponto anterior, o que difere é o tipo de solo, que nesta área se caracteriza como hidromórfico (Gleissolo). É uma área de afloramento de água (nascente) que está sendo recuperada pelos proprietários. Segundo um morador local, no passado a área possuía uma mata mais densa e fechada e foi desmatada para introdução de pastagem. Atualmente a área está em processo de recuperação e foi implantada uma medida para mitigar o problema, como a instalação de cercas para impedir o acesso de animais (Figura 13).

**Figura 13**  
Área de nascente em processo de recuperação  
Ana Domingas Leite da Silva (2019).

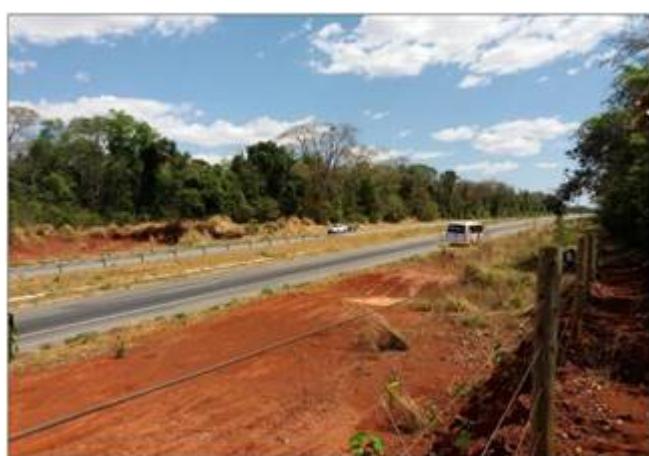
Ponto 9 – (coordenadas x0620701m e y8228998m) - elevação 754m. Ocorrência de Latossolo Vermelho em Superfície de Aplainamento, Unidade Geológica do Complexo Uvá e a vegetação, que ocorre em grande extensão é de formação florestal (Cerradão). A Umidade do solo registrou 12%, indicando a influência da vegetação densa na manutenção de teores de água nos poros do solo. Foram identificados processos erosivos resultantes da retirada de solos para a construção da rodovia (áreas de empréstimo). Na foto da Figura 14 temos a rodovia, o fragmento de mata e à esquerda a área de empréstimo.

**Figura 14**  
Fragmentos de Cerradão e solos expostos em área de empréstimo  
Ana Domingas Leite da Silva (2019).

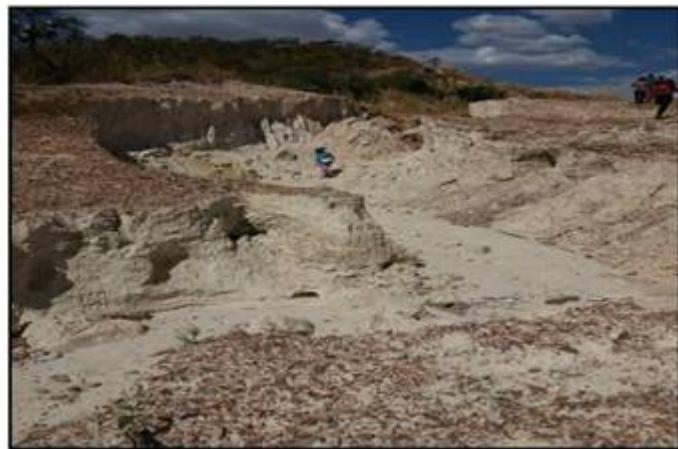
No local pudemos observar uma erosão acelerada linear, tipo ravina, resultante do processo de implantação da rodovia. A erosão se encontra em intenso processo de desenvolvimento, apresentando mais de cinco metros de profundidade, com vários sulcos que podem desenvolver

para ravinas (Figura 17). O tipo de solo é o Cambissolo Háplico, solo vulnerável a processos erosivos. O material transportado esta sendo depositado em uma área de vereda (ponto 13), causando o assoreamento desse importante ambiente de afloramento de água. A geologia da área é a Unidade Granito Pau de Choro e a geomorfologia é de Morros e Colinas.

**Figura 17**  
Processo erosivo as margens da rodovia  
Ana Domingas Leite da Silva (2019).

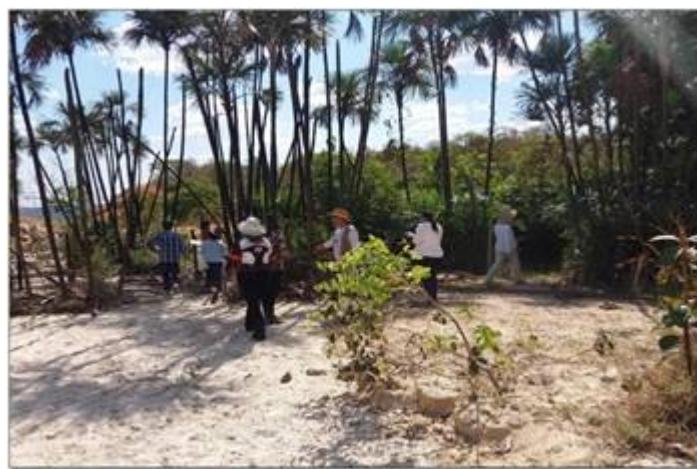
Este ponto fica à jusante do ponto 12, a aproximadamente 100 metros. Pela proximidade o ponto 13 apresenta as mesmas características geológicas e geomorfológicas do ponto anterior. O solo da área é hidromórfico (Gleissolo Háplico) e foi registrado 12% de umidade. O teor de umidade foi baixo em se referindo a solo hidromórfico, mas a área apresenta processos de assoreamento intenso, resultado do transporte de sedimentos carreados do processo erosivo no ponto 12 (Figura 18).

**Figura 18**  
Área de afloramento de água com processo de assoreamento  
Ana Domingas Leite da Silva (2019).

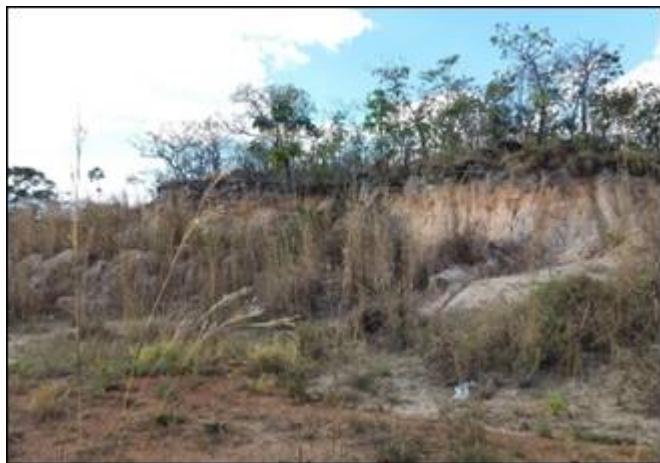
A estrutura geológica e geomorfológica deste ponto é similar ao do ponto 12 e o solo é o Cambissolo Háplico distrófico. Compreende uma área de empréstimo para a construção da rodovia e que esta ocorrendo processos erosivos acelerados. Observa-se que houve uma tentativa de conter o avanço da erosão com a deposição de grandes fragmentos de rocha no local, prática esta inadequada, pois não consegue o processo e a erosão continua evoluindo (Figura 19). Neste ponto não houve a coleta de umidade do solo.

**Figura 19**  
Processo erosivo acelerado em área de empréstimo.  
Ana Domingas Leite da Silva (2019).
