Moreno, Lucrecia; Muñoz-Rosado, Mariela; Ramírez-Palma, Richard
CARACTERIZACIÓN MECÁNICA DE SUELOS DEL PERFIL COSTERO ENTRE ANCÓN Y ANCONCITO
Revista Ciencia Unemi, vol. 12, núm. 31, 2019, Septiembre-, pp. 40-53
Universidad Estatal de Milagro
Ecuador

Caracterización Mecánica de Suelos del Perfil Costero entre Ancón y Anconcito

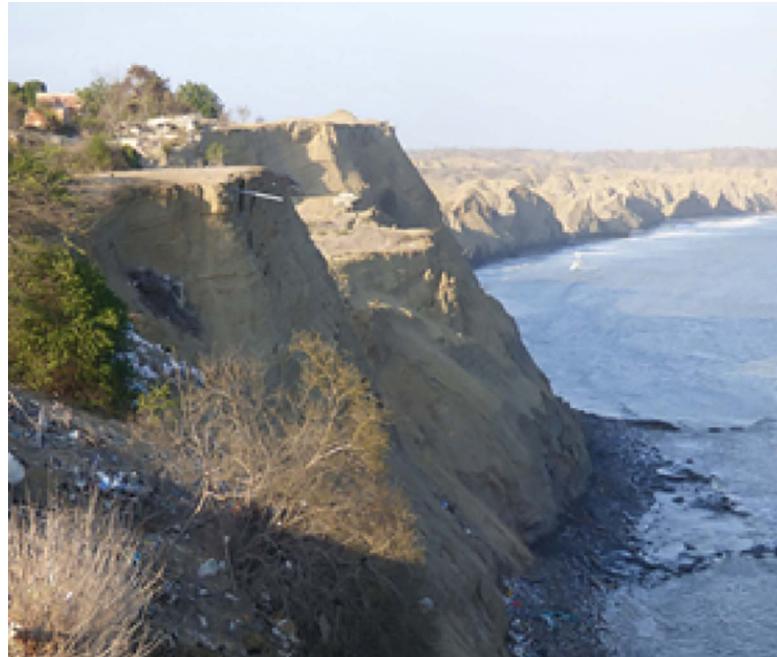
Figura 1. Barrio Las Peñas ubicado en la Parroquia Anconcito
Coordenadas 2°19'27.9"S y 80°53'11.1"W
Fotografía tomada en febrero de 2014

En la Figura 1 se puede apreciar el círculo de falla de deslizamientos de los acantilados que por encontrarse frente al mar tienen un mayor intemperismo o meteorización, que es la alteración de los materiales rocosos expuestos al aire, a la humedad y cualquier otro factor ambiental; lo que produce erosiones y deslizamientos debido a su granulometría, fuerza del viento y oleaje, otros de los problemas que tenemos son por los cambios volumétricos originados por las variaciones de humedad en los estratos arcillosos que dependiendo

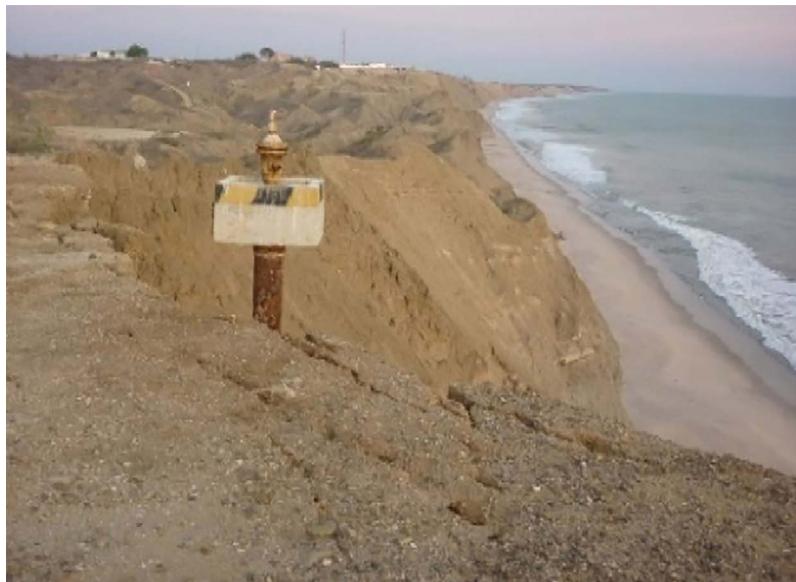
Figura 2. Pozo Petrolero ANCDD-02, marzo 2014

Se evidencia en la figura 2 el pozo petrolero ANCDD-02 ubicado en Ancón, el cual, por encontrarse cerca del acantilado frente al mar, fue afectado por deslizamientos ocurridos en octubre del 2012 dejándolo no operativo hasta la actualidad. Según datos proporcionados por técnicos de Pacipetrol el pozo generaba 345 barriles al año, y debido a los deslizamientos se pierden 30 años de producción generando una pérdida económica de 774900 dólares americanos. También podemos citar la problemática de la Escuela Fiscal de Niños “LEONARDO W BERRY Nº 5” ubicada en la Parroquia Ancón, donde se observa inclinación de paredes y pisos de la escuela; las fisuras y grietas apreciables en las paredes de las aulas son causadas por los cambios volumétricos de los suelos.

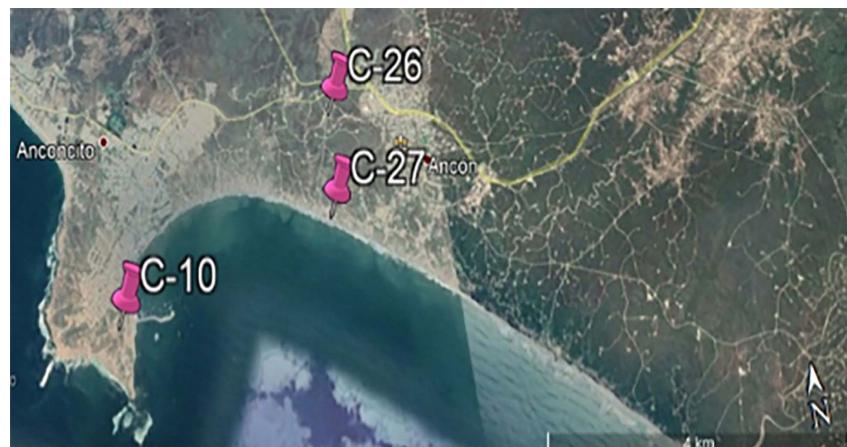
Se realizaron 31 calicatas de las cuales estamos citando la C-10, C-26 y C-27 que son las más representativas en el estudio, las cuales se implantaron en la Figura 4.

Figura 4. Ubicación de Calicatas C-10, C-26 y C-27 en Ancón y Anconcito.
Fuente: Tesis de maestría Lucrecia Moreno Alcívar

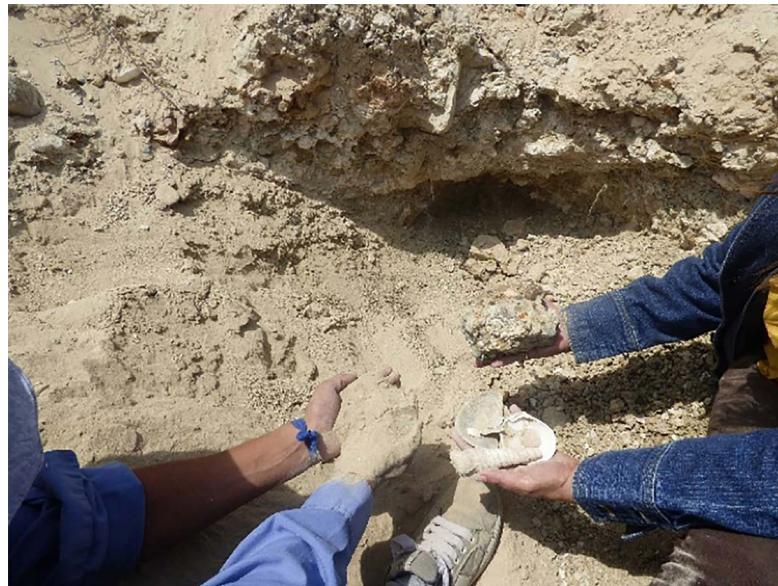
En las recopilaciones de las muestras de campo Figura 5, se pudo identificar depósitos aleatorios de limos sueltos con un alto contenido de carbonato de calcio (Calcita-CaCO₃), restos de fósiles marinos, y conglomerados formados por clastos redondeados de tamaño máximo de 30 mm,

que según el ensayo de difracción de rayos x tiene un contenido de 48,53% de Calcita, realizado en PROINSTRA, compañía ubicada en Quito-Ecuador que corresponde a la calicata CT-27, ubicada en coordenada 2°19'38.1"S y 80°51'51.7"W colindante al pozo ANCDD-02.

Figura 5. Calicata CT-27, foto tomada en marzo de 2012.
Fuente: Tesis de maestría Lucrecia Moreno Alcívar

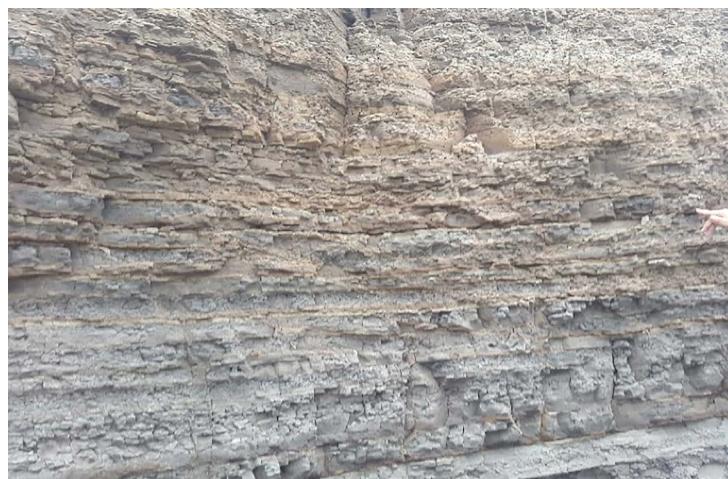
Se pudo observar en situ tal como lo muestra la Figura 6, los perfiles estratigráficos de los acantilados frente al mar entre Ancón y Antoncito, que en algunos sectores poseen intercalaciones de delgadas capas horizontales de lutitas, areniscas y limolitas, estructuras sedimentarias turbidíticas muy agrietadas, que corresponden al Eoceno Superior, grupo Ancón

Figura 6. Estructuras sedimentarias turbidíticas, fotografía del 10 de septiembre 2015.

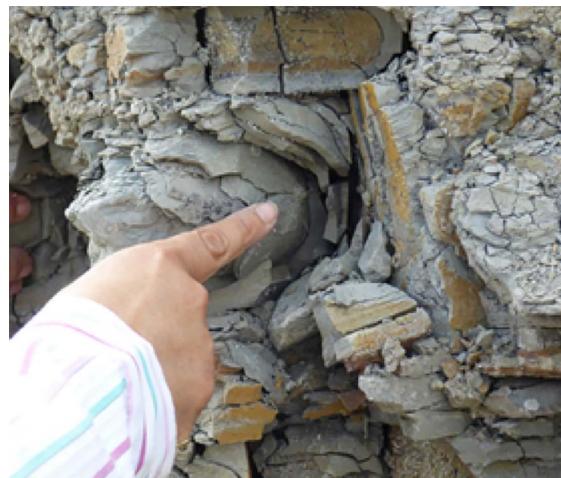
metros sobre el nivel del mar. En nuestro sector de estudio registran cotas máximas que bordean los 40 metros sobre el nivel del mar (msnm) y presenta el aspecto de una meseta con la superficie ligeramente ondulada. Una característica de la zona de Anconcito, son los acantilados de ángulos casi verticales, vulnerables en la época invernal, produciéndose desprendimiento de pequeños bloques tal como indica la Figura 7.

Figura 7. Fotografía de la calicata CT-26 en la Provincia de Santa Elena, tomada en marzo 2012.
Fuente: Tesis de maestría Lucrecia Moreno Alcívar
