Herrera-Martínez, Jesús Ramón; Navarro-Sining, Breiner Andrés; Torres-Cervera, Karina Paola; Martínez-García, Nicolás; Royero-Ibarra, Adriana; Cahuana-Mojica, Aleana
DETERMINACIÓN DE LOS ÍNDICES BMWP/COL, (QBR), (IHF) E ICO EN VALLEDUPAR, COLOMBIA.
Revista Politécnica, vol. 18, núm. 35, 2022, Enero-Junio, pp. 110-127
Politécnico Colombiano Jaime Isaza Cadavid
Medellín, Colombia

DETERMINACIÓN DE LOS ÍNDICES BMWP/COL, (QBR), (IHF) E ICO EN VALLEDUPAR, COLOMBIA.

DETERMINATION OF THE BMWP/COL, (QBR), (IHF) AND ICO INDICES IN VALLEDUPAR, COLOMBIA.

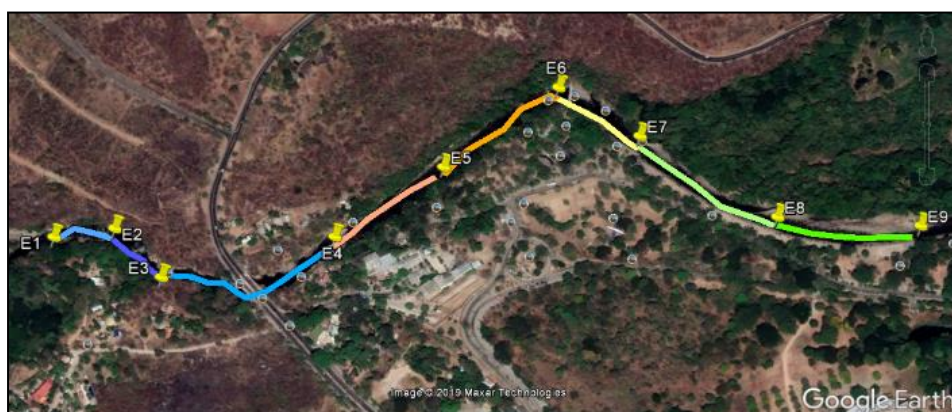
Figura 3. Ubicación de las Estaciones de Muestreo en tramo de Balneario Hurtado (Río Guatapurí) vista satelital

El estudio se realizó en el río Guatapurí en Valledupar –Cesar, delimitado en tres tramos de la siguiente manera: Aguas arriba en relación al Balneario (comprendido por 0,320km), Balneario Hurtado (comprendido por 0,501km), y Aguas abajo (comprendido por 0,566km) con un trayecto total de 1.387 kilómetros, entre las temporadas de sequía y lluvias de diciembre de 2018 y mediados de junio del año 2019. Con base a la distancia del tramo de estudio y las perturbaciones más importantes desde el punto de vista antrópico de la zona de estudio, se ubicaron 9 estaciones de muestreo distribuidos a lo largo del curso hídrico:
