Vilugron, Sebastian; Cifuentes, Pablo; Marcus, Natalia; Galdames, Blas; Wendler, Michael
Explantación y reposición de implante con dehiscencia vestibular en la zona estética. Reporte de caso.

International journal of interdisciplinary dentistry, vol. 13, núm. 3, 2020, pp. 161-164

Explantación y reposición de implante con dehiscencia vestibular en la zona estética. Reporte de caso.

Explantation and replacement of an implant with a facial dehiscence in the aesthetic region. Case report.

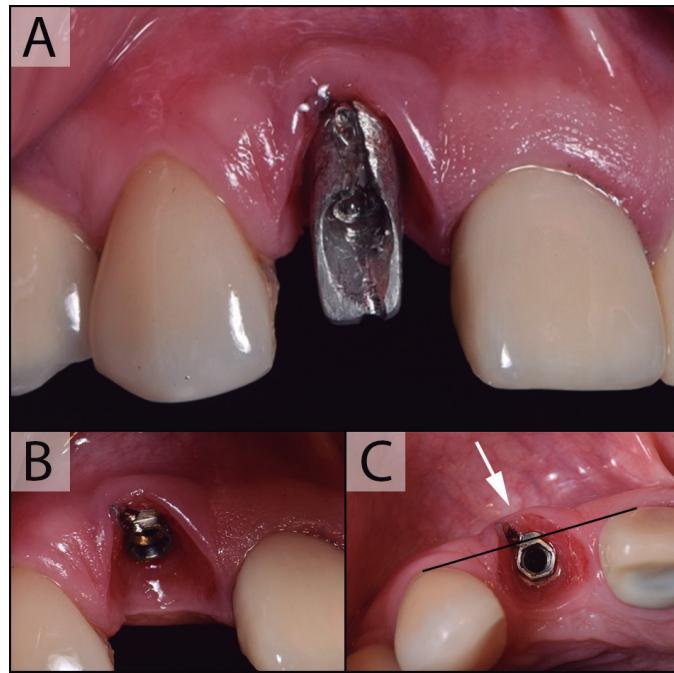
Figura 1. Retiro de prótesis fija implantosoportada en zona del diente 1.2. Este es un procedimiento que debe realizarse con sumo cuidado, para no dañar el tornillo protésico, la plataforma del implante y/o los tejidos blandos periimplantarios. En A se evidencia la posición alta del margen gingival con respecto a piezas vecinas, lo que se acompaña de dehiscencia del tejido subyacente. En B se observa la conexión hexagonal externa del implante, dañada durante la remoción de la prótesis fija. En C se puede visualizar la posición vestibularizada de la plataforma del implante con respecto a las piezas vecinas. Esto llevó a una posición vestibularizada de la prótesis fija, como se ve confirmado por el perfil de emergencia de la misma (flecha blanca).

El plan de tratamiento consideró la explantación del implante en 1.2 y la instalación en su lugar de un implante de conexión cónica interna de 3.5 x 13 mm (Neobiotech, Seúl, Corea del Sur), así como la utilización de un aloinjerto óseo y un injerto de tejido conectivo palatino para manejar la dehiscencia vestibular.

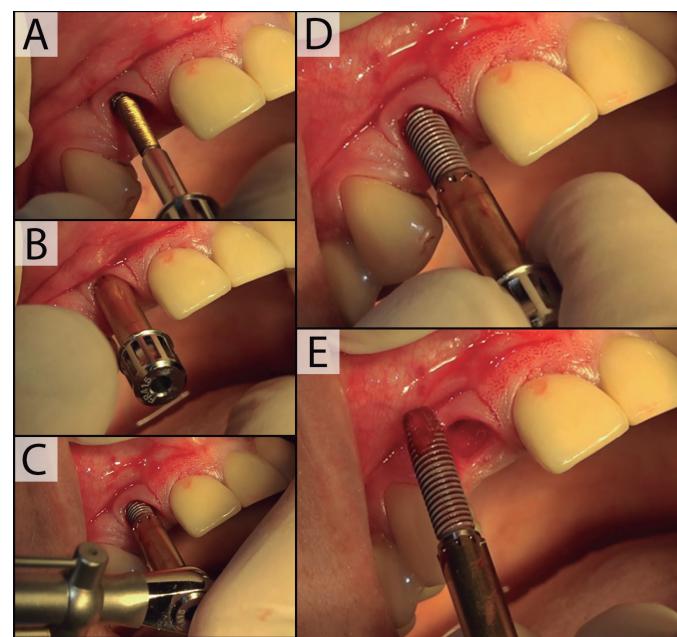
Figura 2. Secuencia de explantación mediante la técnica de la llave de alto torque. Ésta alcanza los 500 N/cm. A conexión del extractor a la plataforma del implante en sentido horario y se torquea a 50 N/cm. B inserción del removedor de implantes en sentido anti horario. C ajuste del ratchet y comienzo de la explantación en sentido antihorario. D remoción manual posterior a la ruptura de la oseointegración. E se observa el implante limpio, sin hueso adherido a su superficie, y el alveolo con sus paredes óseas y tejidos periimplantarios totalmente conservados.

Previo a la cirugía se extrajo sangre con el objetivo de obtener fibrina rica en factores de crecimiento y se mezcló con las partículas del aloinjerto (MinerOss Cortical®, Biohorizons®, Nashville, USA), para su utilización en la denominada técnica de “sticky bone” de Sohn y cols.⁽¹²⁾. La explantación se realizó mediante la técnica de llave de alto torque (Figura 2) utilizando el *Neo Fixture Remover Kit* (Neobiotech, Seúl, Corea del Sur). Posteriormente se realizó un colgajo tipo sobre de espesor parcial con tunelización de papillas mesial y distal a la altura de sus bases (Figura 3A). Previo a la instalación del implante se realizó la toma del injerto de tejido conectivo desde el paladar (Figura 3B). Se logró un torque inicial del implante por sobre 35 N/cm (medido por el motor quirúrgico iChiropro, Bien air, Bienné, Suiza), lo que posibilitó su provisionalización inmediata. A continuación se fijó el injerto conectivo (Figura 4A y B) y se procedió al posicionamiento del sticky bone (Figura 4C), dejándolo por debajo del tejido conectivo injertado. El provisional se ajustó al pilar provisorio, dejándolo sin contacto oclusal, tanto en céntrica como en excéntrica (Figura 5A). Se realizó un control a los 14 días para el retiro de suturas y se esperó un tiempo de 6 meses para permitir una adecuada oseointegración y estabilización de los tejidos injertados (Figura 5B). Previo a la rehabilitación final se solicitó un cone beam de control (Figura 6). La prótesis fija definitiva se realizó utilizando un pilar recto de titanio (ISAH415, Neobiotech) y una estructura de disilicato de litio LTA1 (e.max CAD, Ivoclar-Vivadent, Schaan, Liechtenstein) para conformar un pilar híbrido y posteriormente una corona monolítica del mismo material cementada (Figura 7).

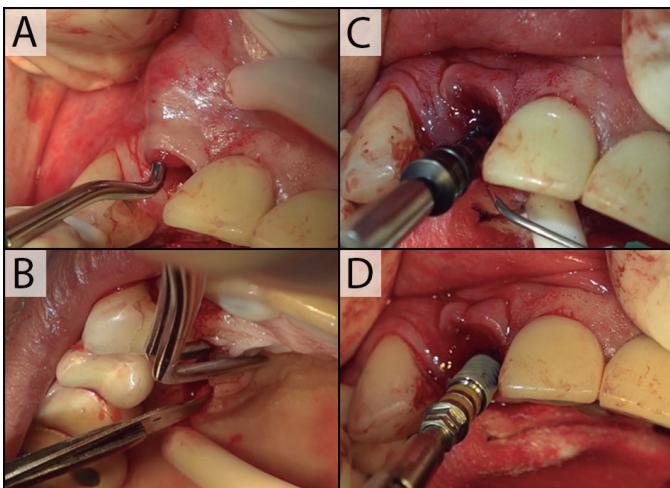
Figura 3. Inserción del nuevo implante. A colgajo tipo sobre conservando la integridad de las papilas y decolamiento de tejidos mediante instrumental específico para su posterior tracción coronal libre de tensión. B toma de injerto de tejido conectivo en bolsillo desde el paladar. C protocolo de fresado bajo irrigación continua de suero fisiológico. D inserción del implante en posición protésicamente ideal.

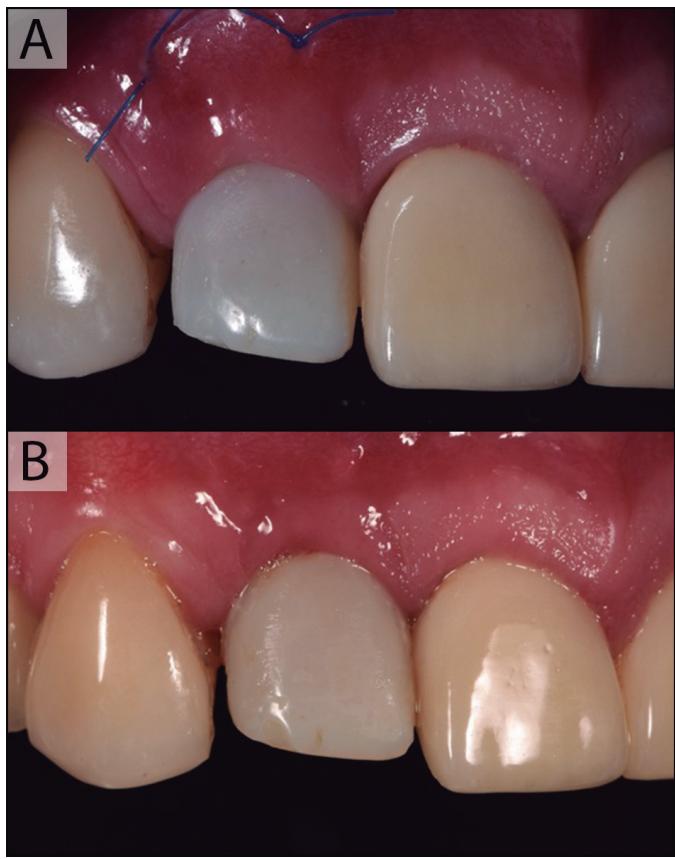
Figura 5. Provisionalización. A control a los 14 días. Se observa margen gingival en posición ideal. En el control a los 6 meses (B) se observa una leve migración apical de margen gingival, pero con tejidos estables y en salud.

Si bien el resultado final de este caso es próximo al ideal, ya que se corrigió la posición del margen gingival, se recuperó la integridad de los tejidos blandos y se mejoró la apariencia estética de la restauración, al control final se observa una leve migración apical del margen gingival (Figura 7), acompañado de la pérdida de aproximadamente 1 mm de la papila distal. Lo primero se puede explicar en parte debido a la mayor profundidad de la técnica en bolsillo utilizada para extraer el injerto de la zona lateral del paladar, que, a diferencia de los injertos tomados desde la tuberosidad, posee un componente menor de lámina propia y un mayor contenido submucoso glandular y adiposo⁽¹³⁾. Por otra parte, si bien el uso de provisionalización inmediata ha demostrado disminuir la recesión gingival media entre 2.5 a 3 veces con respecto a una provisionalización tardía⁽¹⁴⁾, el éxito estético de la implantación inmediata con provisionalización inmediata se relaciona además a factores terapéuticos y del paciente⁽¹⁵⁾. En este caso, la falta de punto de contacto distal del provisorio (Figura 5A) pudo influir en la retracción de la papila distal.

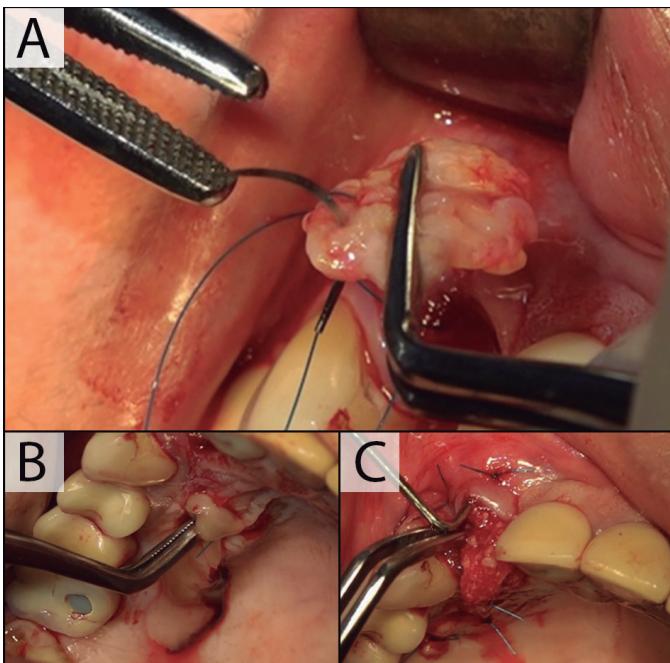
Figura 4. Técnica de regeneración ósea e injerto de tejido conectivo. A fijación del injerto de tejido conectivo mediante sutura. B cierre del segundo sitio quirúrgico en la zona palatina mediante membrana de L-PRF y sutura. C inserción del aloinjerto óseo mezclado con el centrifugado sanguíneo (sticky bone) en el compartimiento creado entre el implante y el injerto de tejido conectivo.

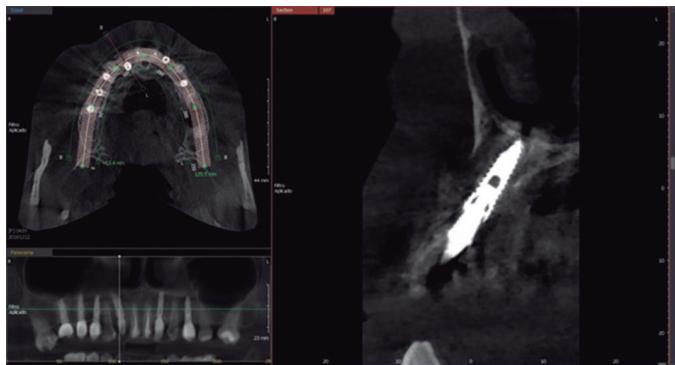
Figura 6. Cone beam de control post quirúrgico. Se observa el implante provisionalizado y la recuperación ósea en la zona vestibular.

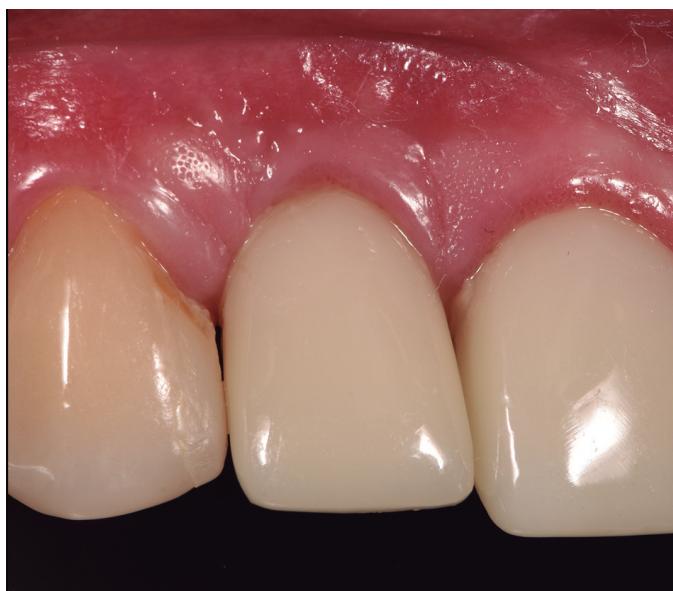
Figura 7. Control final post-cementación de la prótesis fija libre de metal. Se observa una posición levemente más alta del margen gingival con respecto a 1.1 y 1.3. La papila mesial está perfectamente conservada, mientras que la papila distal sufrió una leve retracción.
