Pujol, Santiago; Rodríguez, Mario E.
Evaluación del comportamiento de muros no estructurales en edificios de
la Ciudad de México en el terremoto del 19 de septiembre 2017
Ingeniería sísmica, núm. 101, 2019, Julio-Diciembre, pp. 53-66
Sociedad Mexicana de Ingeniería Sísmica A.C.

EVALUACIÓN DEL COMPORTAMIENTO DE MUROS NO ESTRUCTURALES EN EDIFICIOS DE LA CIUDAD DE MÉXICO EN EL TERREMOTO DEL 19 DE SEPTIEMBRE 2017

Santiago Pujol⁽¹⁾ y Mario E. Rodríguez⁽²⁾

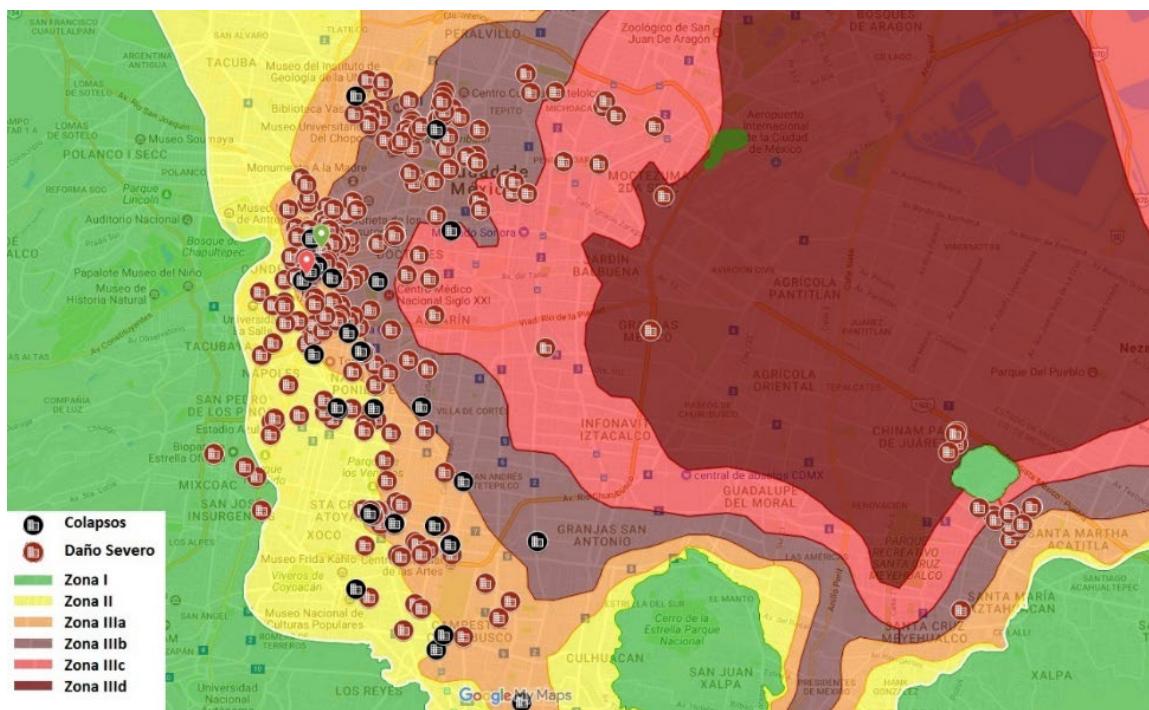
El 19 de septiembre 2017 ocurrió un terremoto de magnitud M_w 7.1 en México del tipo intraplaca, con epicentro en el Estado de Morelos, a aproximadamente 120 km de la Ciudad de México. El terremoto causó el colapso de aproximadamente 40 edificaciones, así como daños severos en más de 350 edificaciones. Estos números se estimaron de acuerdo con los datos obtenidos por ingenieros especialistas en estructuras distribuidos en alrededor de 35 brigadas que inspeccionaron edificaciones en la Ciudad de México. Esta labor la llevaron a cabo sociedades técnicas como la Sociedad Mexicana de Ingeniería Estructural (SMIE) y fue coordinada por el Colegio de Ingenieros Civiles de México (CICM). La fig. 1 muestra la ubicación de los edificios mencionados, así como la zonificación sísmica de la Ciudad de México vigente desde 2004 (NTCS, 2004). Como muestra la fig. 1, estos daños y colapsos se concentraron principalmente en zonas de transición o en zonas de suelo blando (zonas II y IIIa en la fig. 1, respectivamente) con períodos naturales en el intervalo de 1 s a 1.5 s (zonas II, IIIa, IIIb). Se debe considerar que en la zona con más daños existen más edificios (con más de 3 niveles) que en otras zonas de la ciudad con suelos más blandos (zonas IIIc, IIId). Por esto resulta difícil atribuir la concentración de daño sólo a las propiedades del suelo. En zonas con suelos rígidos y roca (zona I) no hubo daño severo y la intensidad del movimiento de terreno medida fue mucho menor.

Figura 1. Ubicación de edificios con colapsos o daños severos causados por el terremoto del 19 de septiembre 2017 y zonificación geotécnica

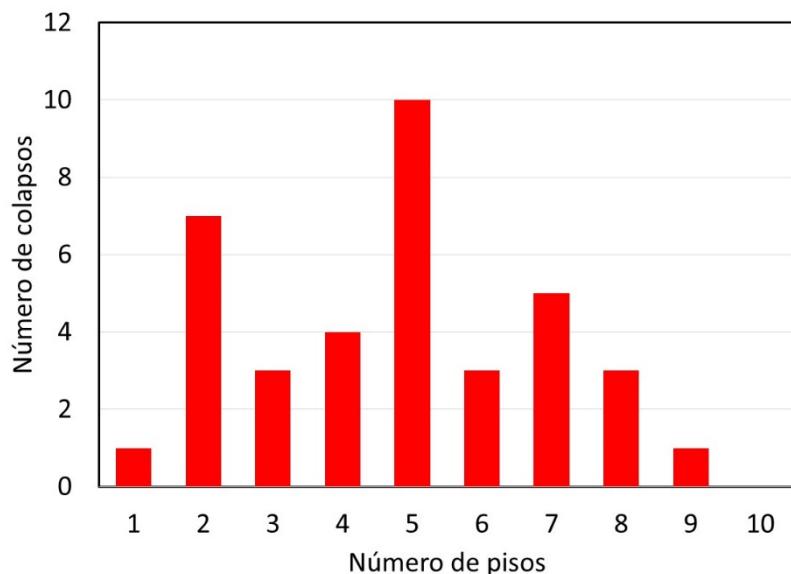
La fig. 2 muestra el número de colapsos en este evento en función del número de niveles. Esta figura indica que todos los edificios con colapsos tenían menos de 10 niveles, y la gran mayoría ya habían experimentado el terremoto Mw 8.1 del 19 de septiembre de 1985, el cual fue del tipo de subducción interplaca (Berrón, 2021).

Figura 2. Número de colapsos vs. número de pisos

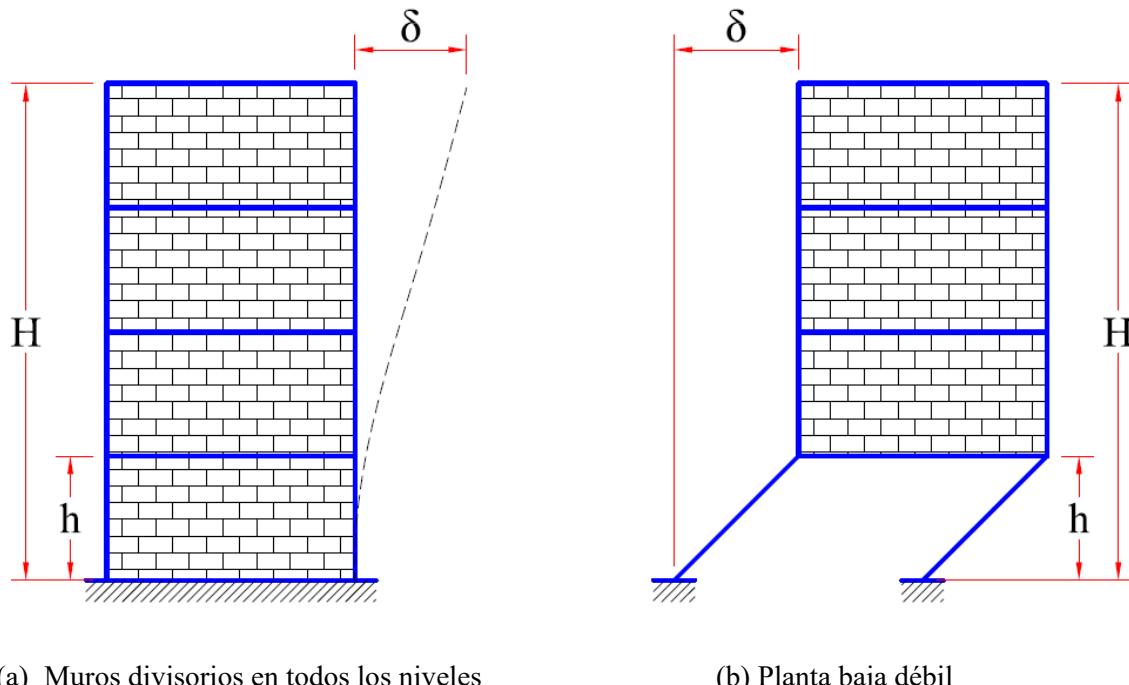
La fig. 3 muestra un marco regular con altura de entrepiso, h , constante, con muros divisorios en todos los niveles, fig. 3a, así como el caso donde se interrumpen estos muros en la planta baja, fig. 3b. En el primer caso, si δ es el desplazamiento máximo del nivel azotea del edificio, la distorsión global, D_r , se define como:

donde H es la altura del edificio. Para este caso se puede mostrar que la distorsión de entrepiso, d_r , a la cual se le asocia los daños en muros divisorios, tendría valores algo mayores que el valor de la distorsión global, D_r . Sin embargo, para el caso de “planta baja débil”, fig. 3b, si se considera de manera simplista que el desplazamiento δ se concentra en el nivel planta baja, se puede mostrar que para un sismo de intensidad alta, en este nivel el valor de la distorsión de entrepiso, d_r , sería casi igual a $N D_r$, donde N es el número de niveles del edificio. Esta es una distorsión extremadamente grande que podría llevar al colapso del edificio debido al colapso de las columnas de planta baja, como se pudo apreciar en el terremoto en estudio.

Figura 3. Desplazamientos laterales en edificios a base de marcos con muros divisorios en todos los niveles, y con planta baja débil

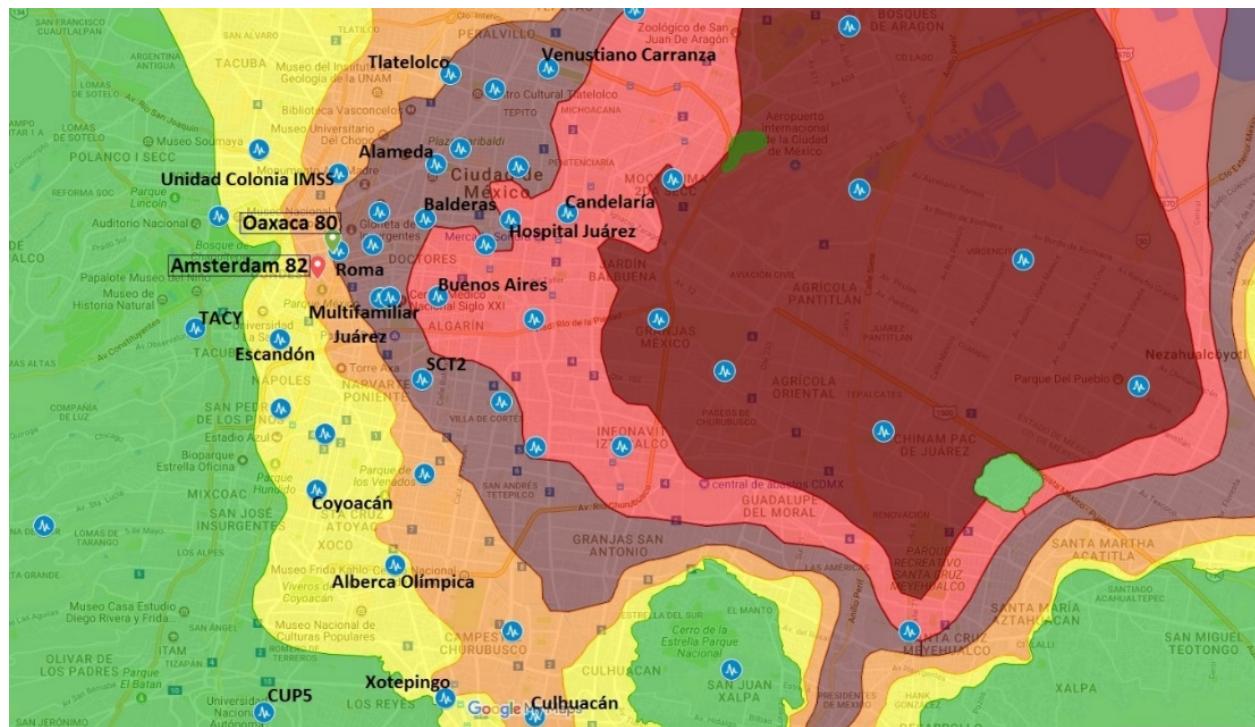
La fig. 4 muestra la ubicación de los dos casos de estudio seleccionados, correspondientes a los edificios Oaxaca 80 y Amsterdam 82 en la Ciudad de México, los que sufrieron daños en elementos no estructurales durante el terremoto de 2017. El sistema estructural sismorresistente de estos edificios era típicamente a base de marcos de concreto reforzado, con muros divisorios, y en general con menor densidad de muros divisorios en la dirección paralela a la calle, principalmente en la planta baja. El edificio Oaxaca 80 también presentó daños en elementos estructurales. Los edificios Oaxaca 80 y Amsterdam 82 son de 7 y 8 niveles, respectivamente, y se seleccionaron por su cercanía a la estación Roma, donde se obtuvieron registros de aceleraciones en el terremoto del 19 de septiembre de 2017 (Cires). Estos edificios fueron parte de un estudio hecho por varias universidades de EEUU (Behrouzi et al., 2019) en el que, entre otras actividades, se hicieron mediciones de períodos fundamentales de vibración en una docena de edificios representativos. Como se muestra más adelante, estas mediciones indican que los muros divisorios continuos (sin ventanas ni interrupciones de cimentación a techo) como los que usualmente se usan a lo largo de linderos perpendiculares a la calle, pueden llegar a aumentar la rigidez de una estructura de marcos por un factor de casi 4 en edificios de 10 o menos niveles. El periodo se reduce entonces casi a la mitad del periodo de la estructura sin muros.

Figura 4. Ubicación de los edificios Oaxaca 80 y Amsterdam 82 en la Ciudad de México, y estaciones (en círculos) que registraron aceleraciones de terreno en el terremoto del 19 de septiembre 2017

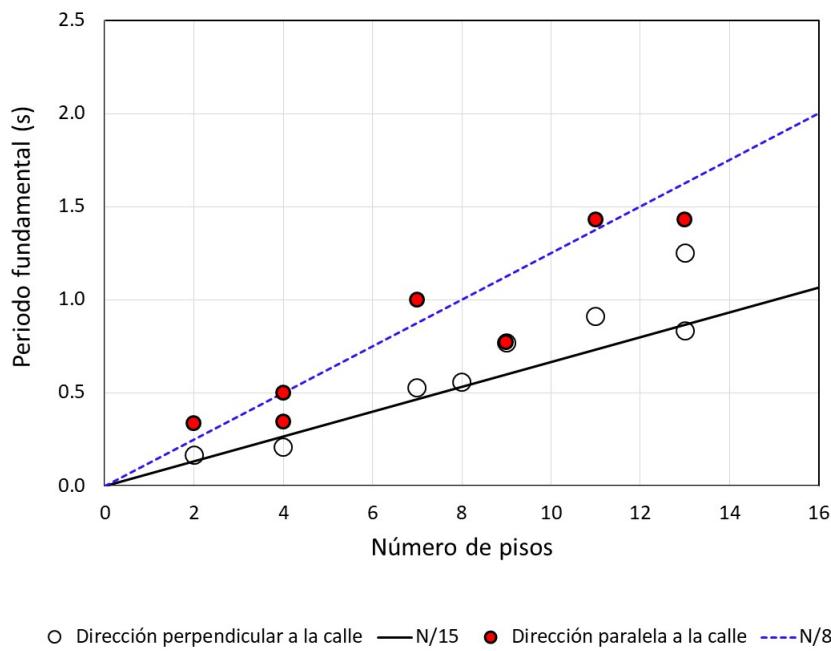
El periodo medido en la dirección perpendicular a la calle fue en promedio cercano a N/15 (fig. 5). Si se tiene en cuenta que las mediciones se hicieron después del terremoto, se infiere que el periodo inicial de algunos edificios podría haber tenido valores cercanos o mayores que N/20. Ese tipo de rigidez se ha observado en estructuras con altas densidades de muros de concreto reforzado en Chile (Wallace y Moehle, 1992). Un factor que hace a los muros de mampostería tan eficientes en los edificios estudiados en México en la dirección perpendicular a la calle es su baja relación de altura a largo. Esta relación usualmente es menor que 2, ya que la altura máxima para un edificio de 10 niveles rara vez supera 30 m y el lote típico en México tiene unos 15 a 30 metros de largo (igual en este caso a la longitud horizontal del muro divisorio en el lindero perpendicular a la fachada).

La fig. 5 muestra la relación entre los periodos fundamentales medidos en función del número de niveles para un grupo de edificios estudiados que fueron afectados por el terremoto del 19 de septiembre de 2017 (Behrouzi et al., 2019). De acuerdo con los resultados de la fig. 5 el periodo medido en la dirección paralela a la calle fue en promedio cercano a N/8. En esta dirección, en general hay pocos muros continuos, excepto alrededor de un núcleo de escaleras y ascensores.

Figura 5. Periodos estimados de vibraciones ambientales registradas después del terremoto del 19 de septiembre de 2017

De acuerdo con los resultados mostrados en la fig. 5, en la dirección perpendicular a la calle el periodo podría ser tan bajo como N/15, en vez de N/8 como muestra la ec. 2. Esto resulta en el efecto benéfico de una reducción de las distorsiones mostradas en la fig. 9 a casi la cuarta parte. Adicionalmente, la ausencia de efecto de piso débil en esa dirección causaría reducciones adicionales de distorsión de entrepiso. Esto explica la razón por la que los edificios estudiados hayan tenido menor daño en muros colindantes. Tampoco sorprende el que las grietas de corte en la columna, que se muestra en la fig. 6, aparecieran en las caras de las columnas paralelas a la fachada y no en las caras perpendiculares.

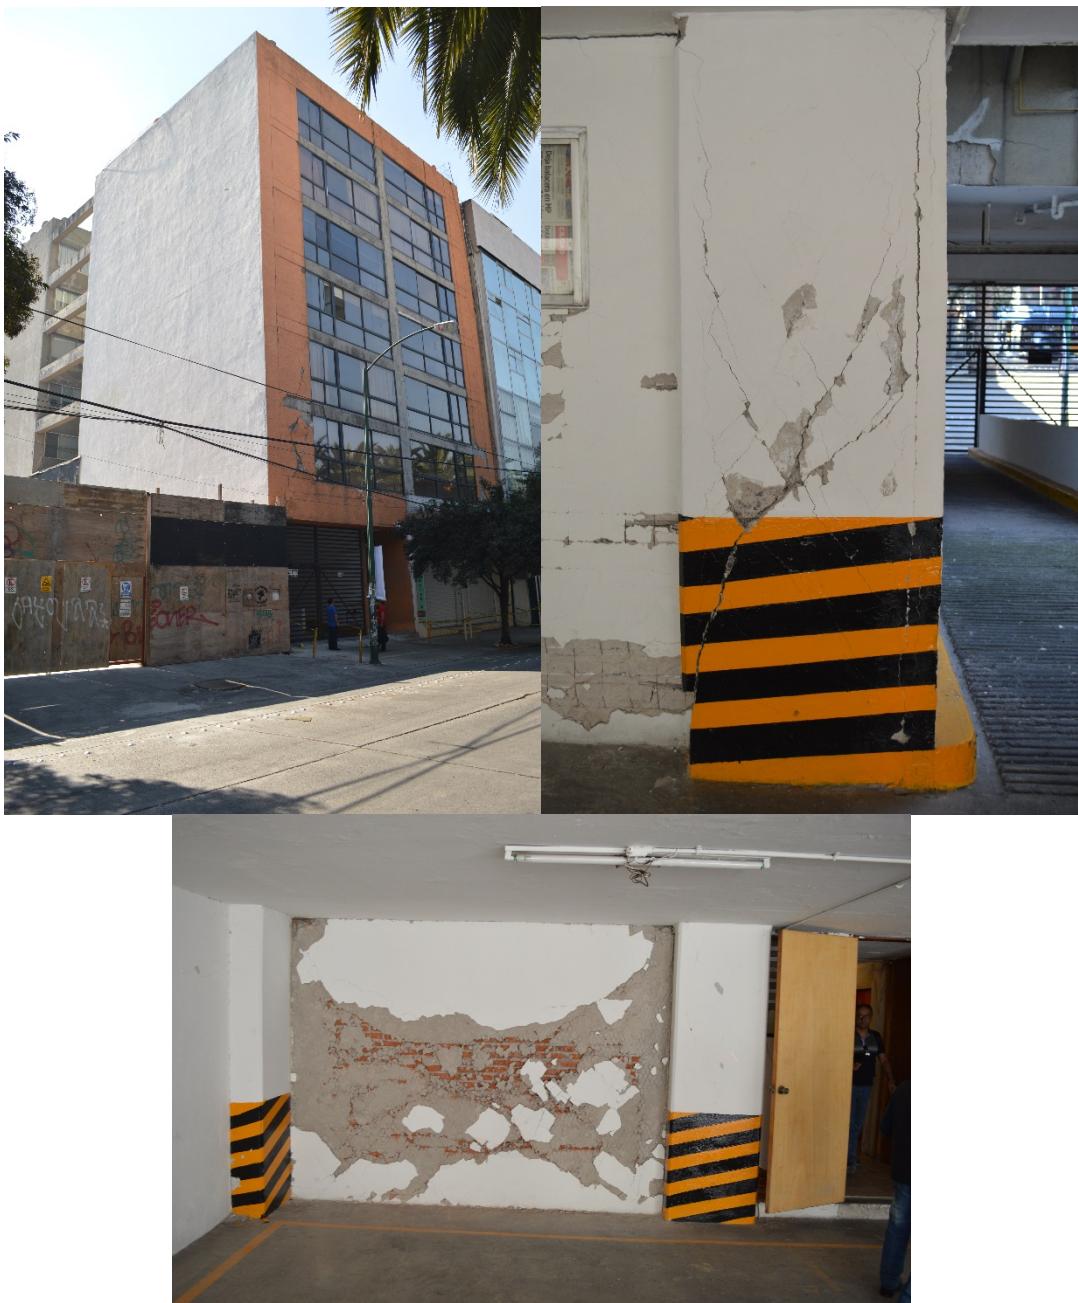
Las figs. 6 y 7 muestran fotografías de daños típicos observados en los edificios Oaxaca 80 y Amsterdam 82, respectivamente, después del terremoto del 19 de septiembre de 2017.

Figura 6. Daños observados en elementos estructurales y no estructurales en el edificio Oaxaca 80
(dirección paralela a calle)

el cual se espera que la reparación sea casi tan costosa como el remplazo de los muros. En columnas de CR con poco refuerzo transversal se podría esperar que las distorsiones estimadas resultaran en daño estructural como la falla de corte en una columna observada en el edificio Oaxaca 80 (fig. 6).

Se concluye que la mampostería juega un papel relevante en la respuesta de un edificio a demandas sísmicas. Dentro de los intervalos de distorsiones de entropiso recomendados, para el caso de edificaciones sin planta baja débil, este papel fue benéfico en el terremoto del 19 de septiembre de 2017 en México, ya que se tradujo en reducciones importantes de distorsiones evidentes en los edificios ilustrados en las figs. 6 y 10.

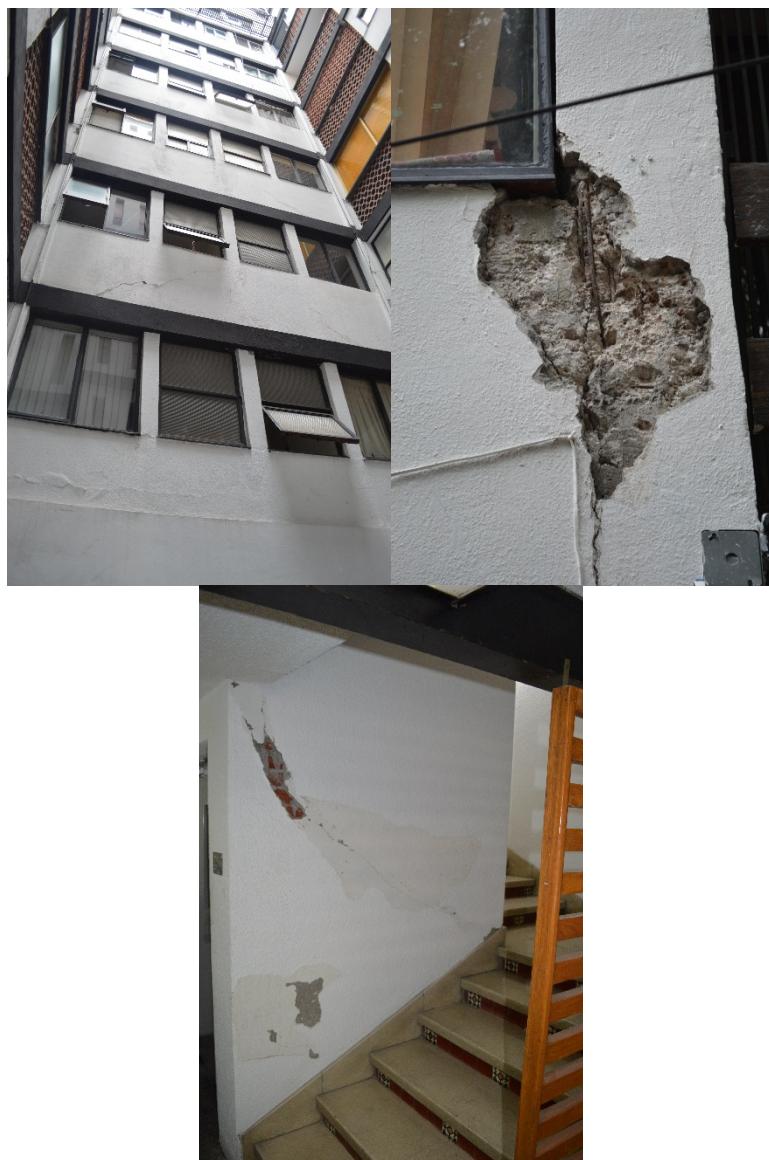
Figura 7. Daños observados en elementos no estructurales en el edificio Amsterdam 82 (dirección paralela a calle)

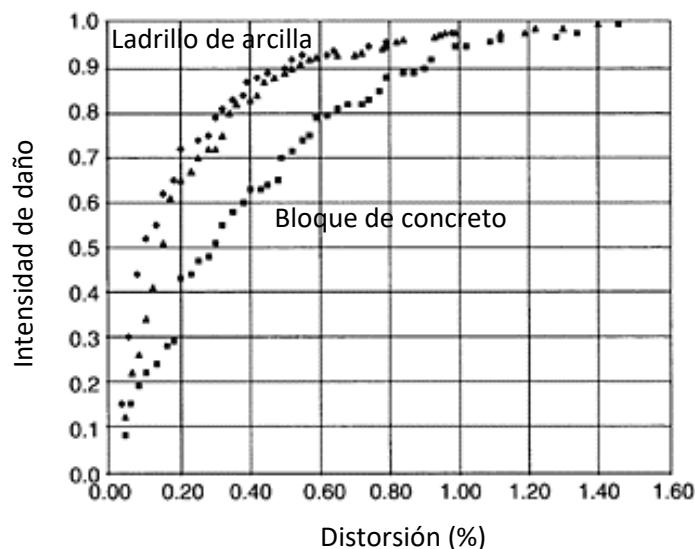
La fig. 8 (Algan, 1982) muestra valores de un índice de daños en muros ligados a un marco en función de la distorsión de entrepiso. En la fig. 8, el eje de las abscisas representa la distorsión del muro, y el eje de ordenadas representa la intensidad del daño. Esta intensidad se define como el cociente del costo de la reparación de un muro dañado entre el costo de un muro nuevo. Estos resultados indican que en muros divisorios de bloque de concreto o ladrillo, distorsiones de entrepiso tan pequeñas como 0.3% llevarían a un costo de daños en estos muros de más del 50% del costo de construir nuevos muros, y para distorsiones de entrepiso mayores que alrededor de 0.8%, el costo del daño o de reparación de muros sería casi el 100% del costo de muros nuevos.

Figura 8. Intensidad de daño versus distorsión de entrepiso en marcos con muros divisorios (Algan, 1982)

Como se ha mencionado, las distorsiones de entrepiso máximas permitidas por las NTCS-2004 serían aproximadamente iguales a 1.2% y 2.4% para muros divisorios ligados y desligados al marco, respectivamente. De acuerdo con los valores de distorsiones de entrepiso que causan daños en muros divisorios dados por Algan (1982) que aquí se comentan, es claro que las distorsiones de entrepiso permitidas por las NTCS-2004 excederían por un factor de hasta tres el valor anteriormente comentado de 0.8%, el cual corresponde a un costo de daños en muros divisorios aproximadamente igual al costo de un muro nuevo. Se infiere que, para el sismo de diseño, las distorsiones de entrepiso permitidas por las NTCS-2004 en las edificaciones en estudio, tendrían valores que sugieren no sólo daño estructural severo, sino también daños severos en muros divisorios e incluso el colapso de estos muros.

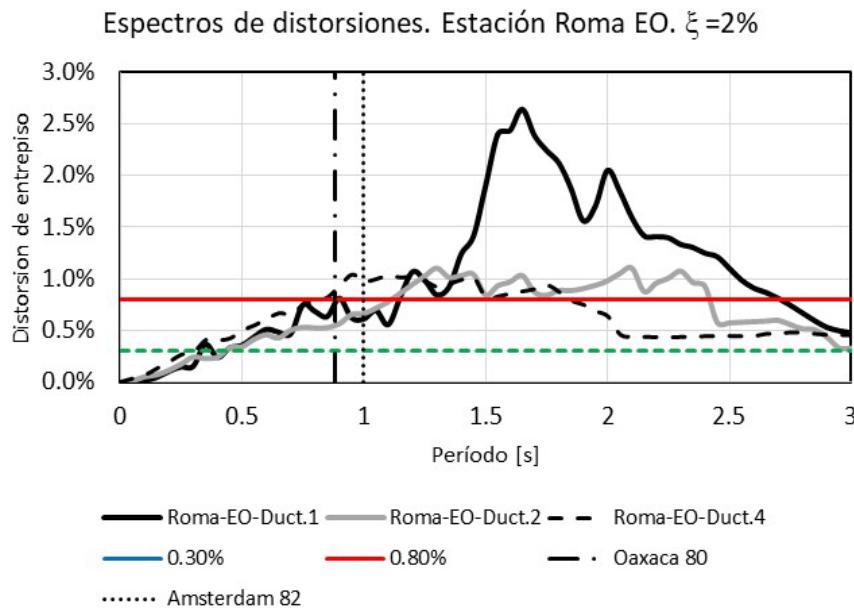
La fig. 9 muestra valores calculados para la distorsión de entrepiso, d_r , empleando las ecs. 3 y 4, para un valor de la fracción de amortiguamiento crítico igual a 2%, y utilizando el registro de aceleraciones horizontales EO obtenido en la estación Roma en el terremoto del 19 de septiembre de 2017. El primer paso del procedimiento empleado era el cómputo de espectros de desplazamientos S_d para el sismo empleado, para los valores de μ seleccionados. Para generar los resultados de la fig. 9, para el valor de T seleccionado, en el intervalo de 0 a 3 s, se obtenía el valor de S_d del paso anterior, con el mismo periodo se calculaba Γ , y estos valores se reemplazaban en la ec. 3 para obtener D_r , y posteriormente d_r con la ec. 4.

La fig. 9 muestra valores de d_r calculados para ductilidades de desplazamiento, μ , correspondiente al caso elástico ($\mu=1$), y para los valores 2 y 4 correspondientes a la respuesta no lineal. Para fines comparativos entre demanda y capacidad de distorsión de entrepiso, esta figura muestra los límites de capacidad de distorsiones en muros iguales a 0.3% y 0.8%, comentados anteriormente. También la fig. 9 muestra con líneas verticales punteadas, y punto y raya, estimaciones de los periodos fundamentales de los dos edificios seleccionados para este estudio. Los resultados indican que, en estos edificios, la distorsión de entrepiso producida por el sismo fue mayor que el límite 0.3% (valor para el cual de acuerdo con Algan (1982), el costo de las reparaciones sería 50% del costo del remplazo de los muros). Los resultados también muestran que las distorsiones de entrepiso en los dos edificios seleccionados habrían sido cercanas al límite 0.8% para

Figura 9. Distorsiones de entrepiso calculadas con el registro EO de la estación Roma y distorsiones máximas aceptables

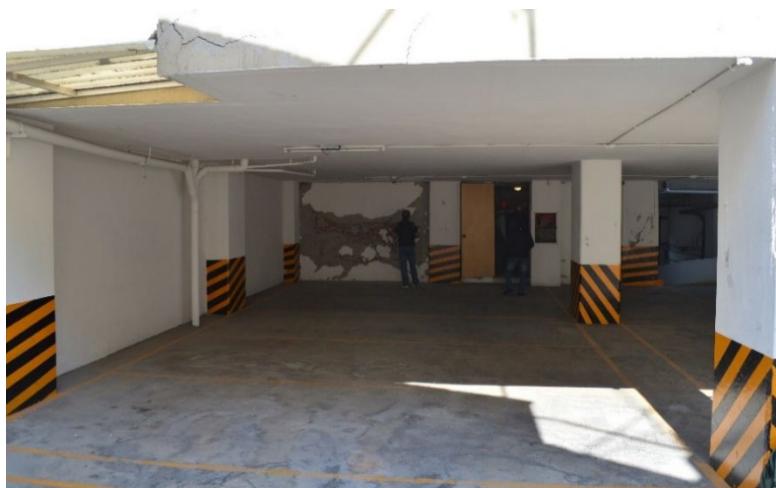
Figura 10. Contraste entre muros colindantes (izquierda) –perpendiculares a calle- y muros paralelos a calle (fondo) en edificio Oaxaca 80
