González Herrera, Raúl; Mora Chaparro, Juan Carlos; Aguirre González, Jorge;  
Aguilar Carboney, Jorge A.; Paz Tenorio, Jorge A.; Moreno Ceballo, Roberto  
Efecto de sitio en Tuxtla Gutiérrez, Chiapas, un determinante en los daños históricos en edificaciones  
Ingeniería sísmica, núm. 102, 2020, pp. 42-64  
Sociedad Mexicana de Ingeniería Sísmica A.C.

## EFFECTO DE SITIO EN TUXTLA GUTIÉRREZ, CHIAPAS, UN DETERMINANTE EN LOS DAÑOS HISTÓRICOS EN EDIFICACIONES

## SITE EFFECT IN TUXTLA GUTIÉRREZ, CHIAPAS, A DETERMINANT IN THE HISTORICAL DAMAGES IN BUILDINGS

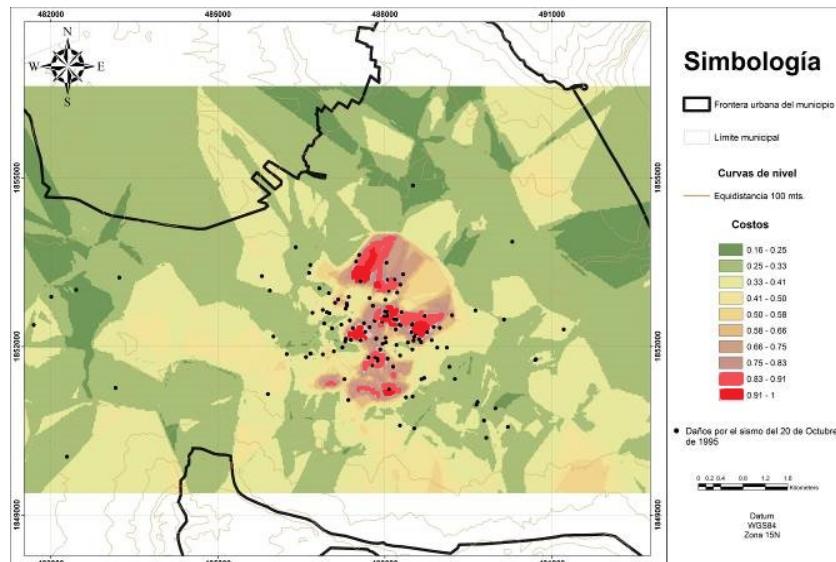
Figura 11. Escenario de riesgo sísmico para Tuxtla Gutiérrez que consideró aceleraciones pico similares a las presentadas ( $200 \text{ cm/s}^2$ ) en el sismo del 7 de septiembre de 2017

al del sismo de octubre de 1995 para las condiciones que predominaban en Tuxtla Gutiérrez en 2012 y obtiene el mapa mostrado en la figura 11, el cual alcanza una correlación del 67% al considerar la concentración de daños que se presentaron en el sismo del 7 de septiembre de 2017.
