# DETERMINACIÓN DE LA CAUSA RAÍZ DE LA CONTAMINACIÓN DIFUSA Y PUNTUAL DE LA CALIDAD DE AGUA EN BAHÍA MANZANILLO, CORREGIMIENTO DE CRISTÓBAL, DISTRITO Y PROVINCIA DE COLÓN, PANAMÁ

Scientia. Revista de Investigación de la Universidad de Panamá, vol. 30, núm. 2, 2020

DETERMINATION OF THE ROOT CAUSE OF DIFFUSE AND POINT POLLUTION OF WATER QUALITY IN BAHÍA MANZANILLO, CORREGIMIENTO DE CRISTÓBAL, DISTRICT AND PROVINCE OF COLÓN, PANAMA

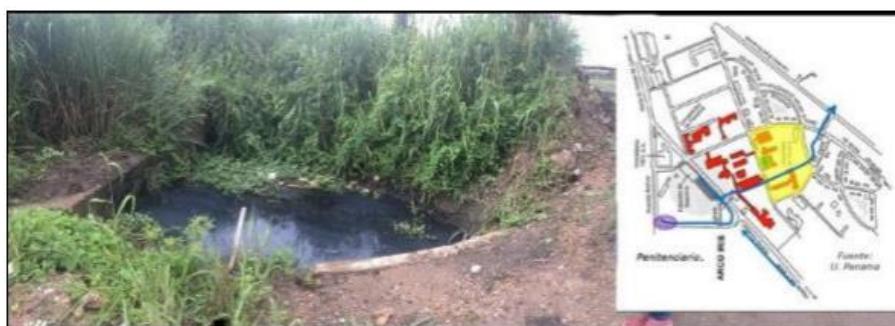
IMAGEN NO. 4

f) Al realizar el recorrido en campo para el reconocimiento del estado ecológico de los cuerpos de agua (ecosistemas hídricos) impactados por aguas residuales, donde se hizo un registro fotográfico, a lo largo de toda la línea de aguas servidas que en su recorrido atraviesan los predios del Centro Regional Universitario de Colón, de la Universidad de Panamá, que, a su vez, impactan la bahía Manzanillo, en Colón.

*Hallazgo de contaminación puntual*

cuyo punto específico se origina por colapso del tanque séptico del Centro Penitenciario Nueva Esperanza, administrado por la Dirección General del Sistema Penitenciario del Ministerio de Gobierno.

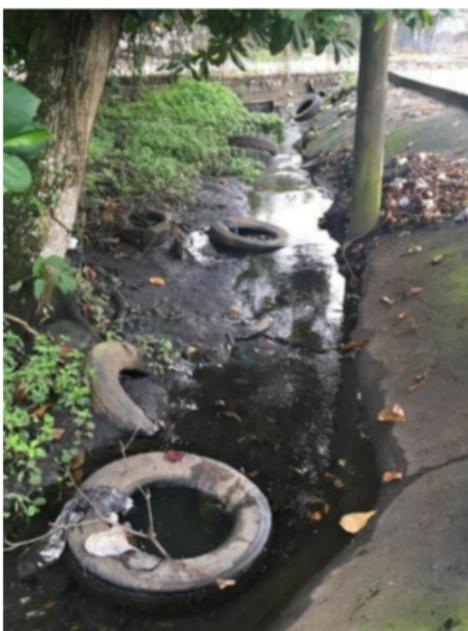
IMAGEN NO. 5  
*Hallazgo*

Diversos tipos de contaminación provenientes de la disposición incorrecta de los desechos sólidos traídos por las inundaciones y diversas actividades humanas.
