Recuperación de un ecosistema perturbado en el cerro El Castillo del Bosque Protector Mindo Nambillo

Siembra, vol. 3, núm. 1, 2016

Recovery of the ecosystem disturbed in El Castillo hill of the protected forest Mindo Nambillo

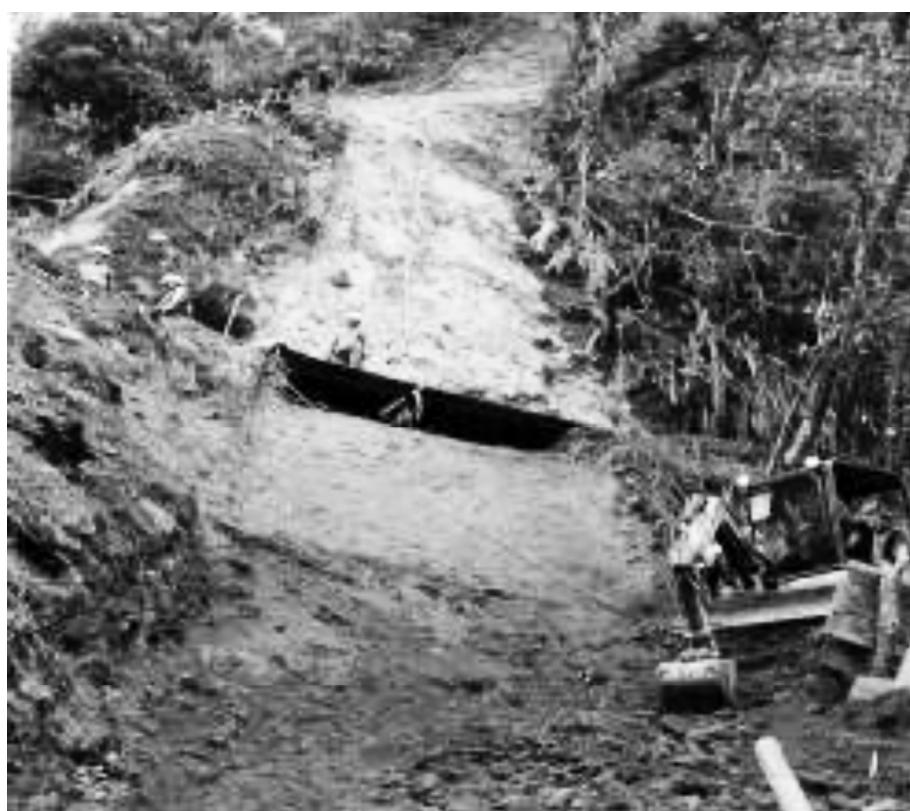
Figura 1
Obra de ingeniería en fase de construcción.

En este lugar se realizaron obras de ingeniería a fin de colocar la tubería del Oleoducto de Crudos Pesados (OCP), ejecutar aseguramientos y sostentimiento de la misma, Esta actividad antrópica provocó un gran impacto en el ecosistema, específicamente en la flora y la fauna del lugar (Figura 1).

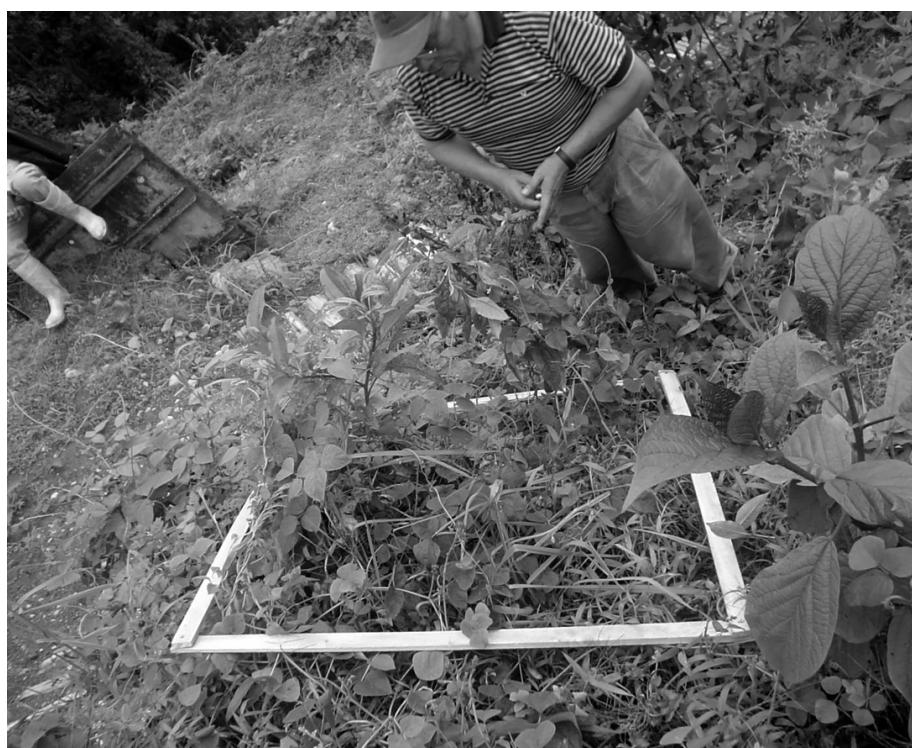
Figura 2
Área Mínima, conteo e identificación.

En una segunda visita se realizó el conteo de las especies herbáceas dentro del Derecho de Vía, utilizando el método del Área Mínima (Barbour, Burk & Pitts, 1973) a fin de hacer el análisis cuantitativo de la flora que se ha restablecido después de la perturbación producida, incluyendo las tres especies sembradas *Phaseolus polyanthus* (gualea), *Paspalum* sp. (nudillo) y *Panicum polygynatum* (cola de conejo), por recomendación de la Fundación Jatun Sacha (Figura 2).

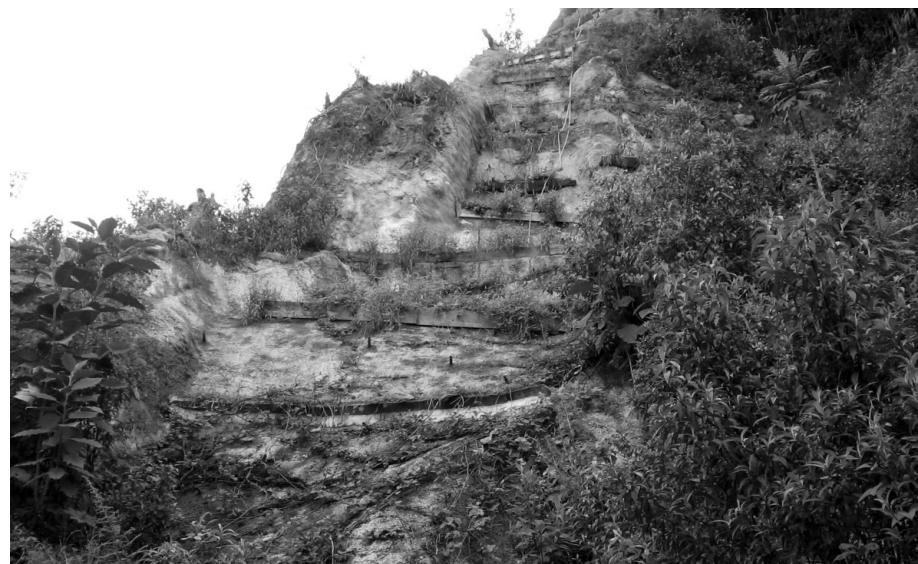
Figura 4.
Fase de mantenimiento del oleoducto.

A pesar de que existió un gran impacto negativo para la flora y la fauna, después de tres meses de haber concluido la obra de ingeniería se observó que la vegetación se ha restablecido con gran vigor, porque el número de especies herbáceas encontradas en los espacios abiertos es mayor que las encontradas en el interior del bosque (Figuras 4 y 5).

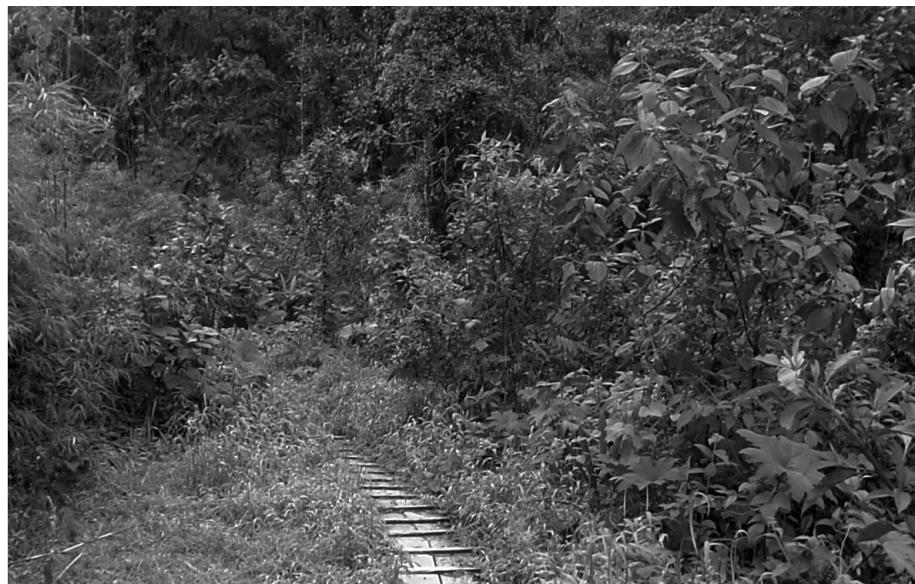
Figura 5.
Respuesta de la vegetación, después de la perturbación.
