Rehabilitación ecológica de un ecosistema ripario: caso en una sección del cauce del río Maravilla en Jiménez de Cartago, Costa Rica

Ecological rehabilitation of a riparian ecosystem: case of a section of the Maravilla
river in Jiménez of Cartago, Costa Rica

Verónica Bonilla-Villalobos¹, Óscar Chacón-Chavarría²

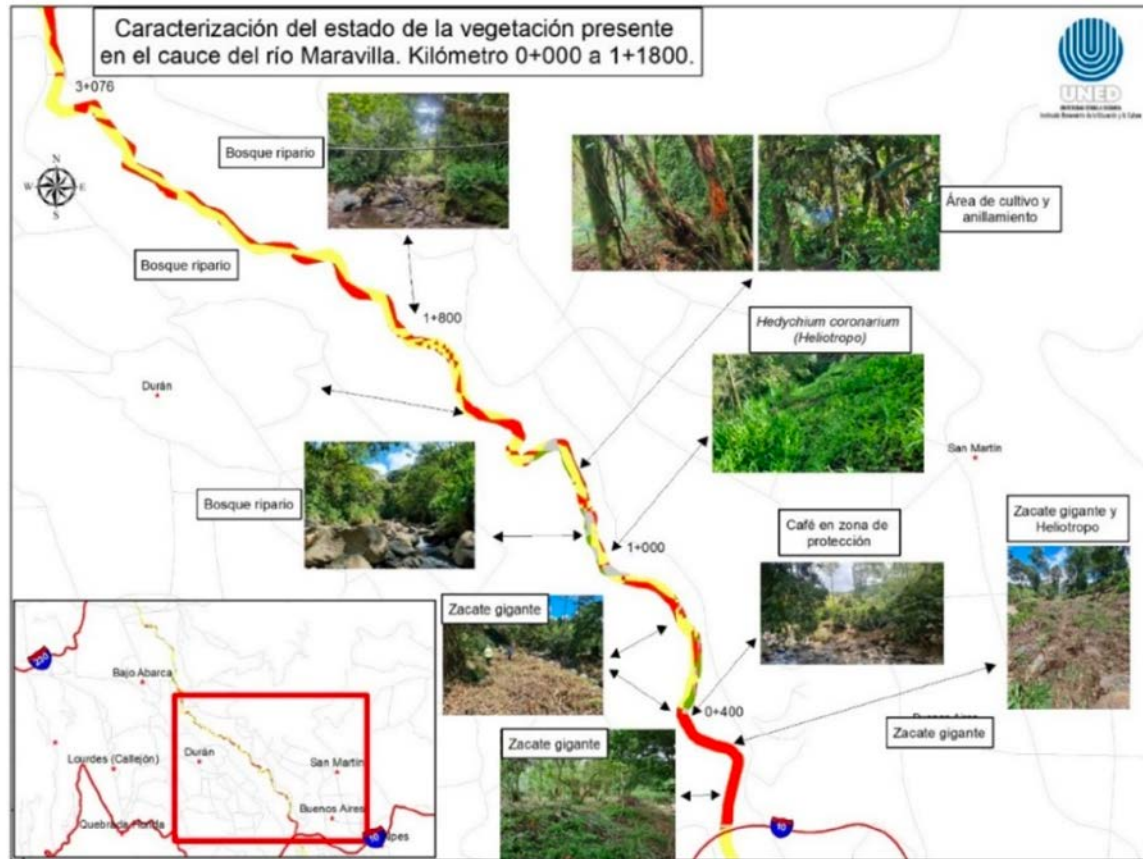
Figura 4. Caracterización espacial del estado de la vegetación presente en el cauce del río Maravilla, 2021-2022, para el sector conformado entre el kilómetro 0+000 a 1+800.

Se observaron agentes perturbantes asociados con el cultivo de café (*Coffea arabica*), zacate gigante (*Pennisetum purpureum*), heliotropo (*Hedychium coronarium*) y problemas de anillamiento de árboles, afectando principalmente la sección media de la microcuenca (km 0+000 a 1+800 y km 3+076 en dirección norte). La presencia de cultivos de caña de azúcar (*Saccharum officinarum*), pastos para ganadería y cultivos de hortalizas se sitúan primariamente en la parte alta (km 3+076 a 5+595).

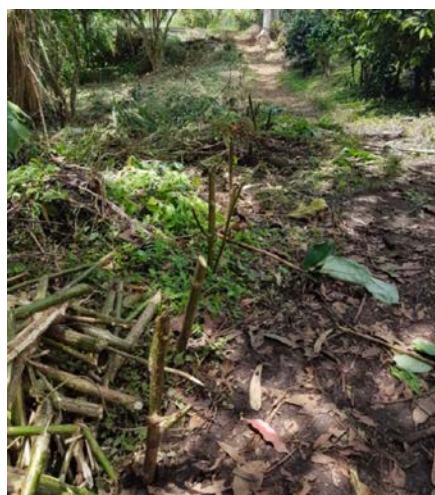
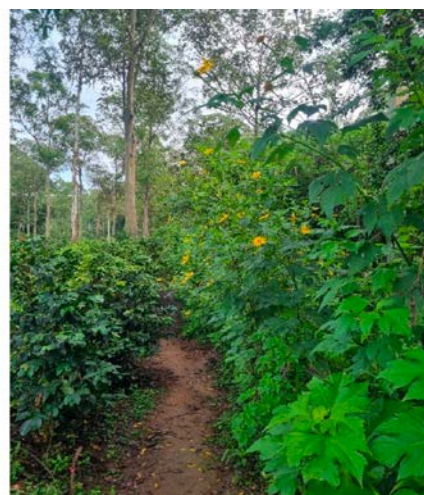
Figura 7. Siembra de cercas vivas para delimitar zonas de cultivos de café y caña y el área de protección.

Para el proceso de rehabilitación la técnica de cercas vivas fue utilizada para delimitar la zona de cultivos de café y caña en el área de protección, utilizando la especie herbácea *Tithonia diversifolia* (árbol maravilla, falso girasol, árnica de la tierra). [Pérez et al. \(2009\)](#), encontraron que esta especie se adapta fácilmente a diversas condiciones ecológicas y tiene un gran valor nutricional.

La implementación de cercas vivas, demostró ser una técnica crucial para delimitar zonas de cultivo y áreas de protección, utilizando especies como *Tithonia diversifolia*, que no solo se adaptan fácilmente a diversas condiciones ecológicas, sino que, además ofrecen beneficios adicionales como la recuperación de suelos compactados, la creación de microclimas favorables y el embellecimiento, producto de la floración atractiva de la planta. Este enfoque multifuncional permitió controlar agentes perturbadores como *Pennisetum purpureum*, de manera efectiva.

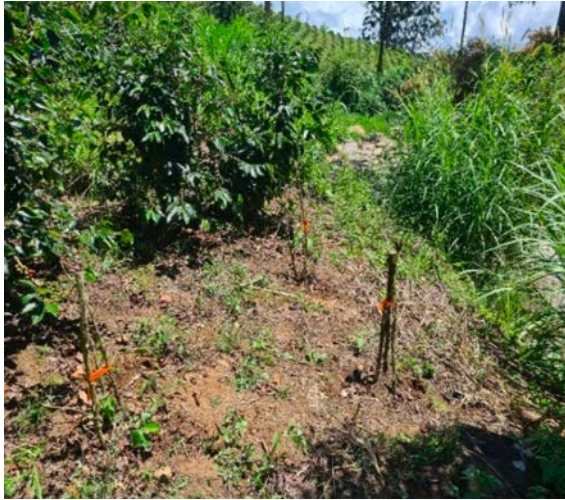
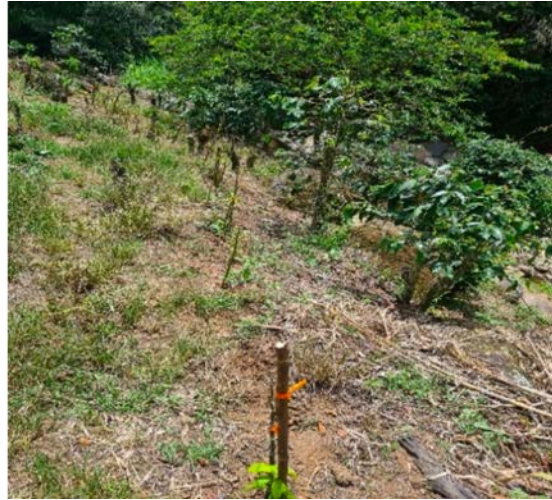
Figura 8. Siembra directa en presencia de cultivos, colocando especies estratégicamente para no interferir con la zona de cultivo.

En la siembra directa entre cultivos de café, se utilizó el arbusto *Hamelia patens* (coralillo), apetecido por insectos, mariposas y aves, y especies melíferas ([Torres, 2009](#)), esta especie se utiliza en pendientes onduladas o escarpadas, suelos pedregosos y compactados, tolerando grandes cantidades de lluvia. También se utilizaron otras especies como *Senecio multivenius*, *Triumfetta lappula*, *Monochaetum floribundum* y *Psidium guajava*.

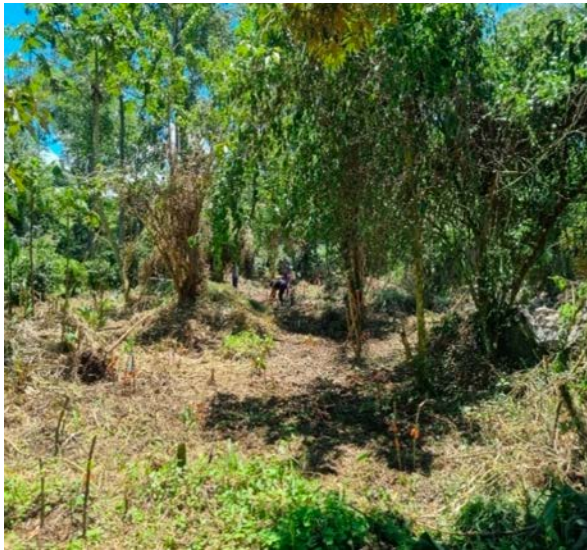
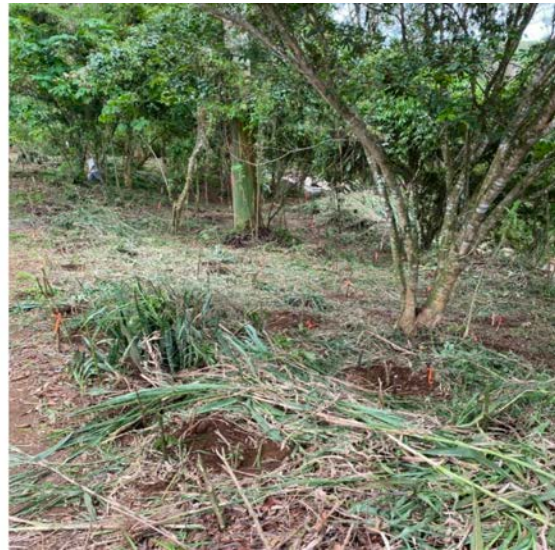
Figura 9. Limpieza del *Pennisetum purpureum* en el área de protección del río y siembra de especies.

detectaba mortalidad de plantas. La limpieza continua de *Pennisetum purpureum* fue imperante para dar tiempo al crecimiento de las plantas y evitar que fueran cubiertas. El establecimiento de perchas artificiales se realizó en puntos clave, utilizando una distribución al azar, donde había poca presencia de árboles o arbustos, permitiendo que las aves y los murciélagos dejaran sus excretas en el lugar (Scholz *et al.*, 2016).

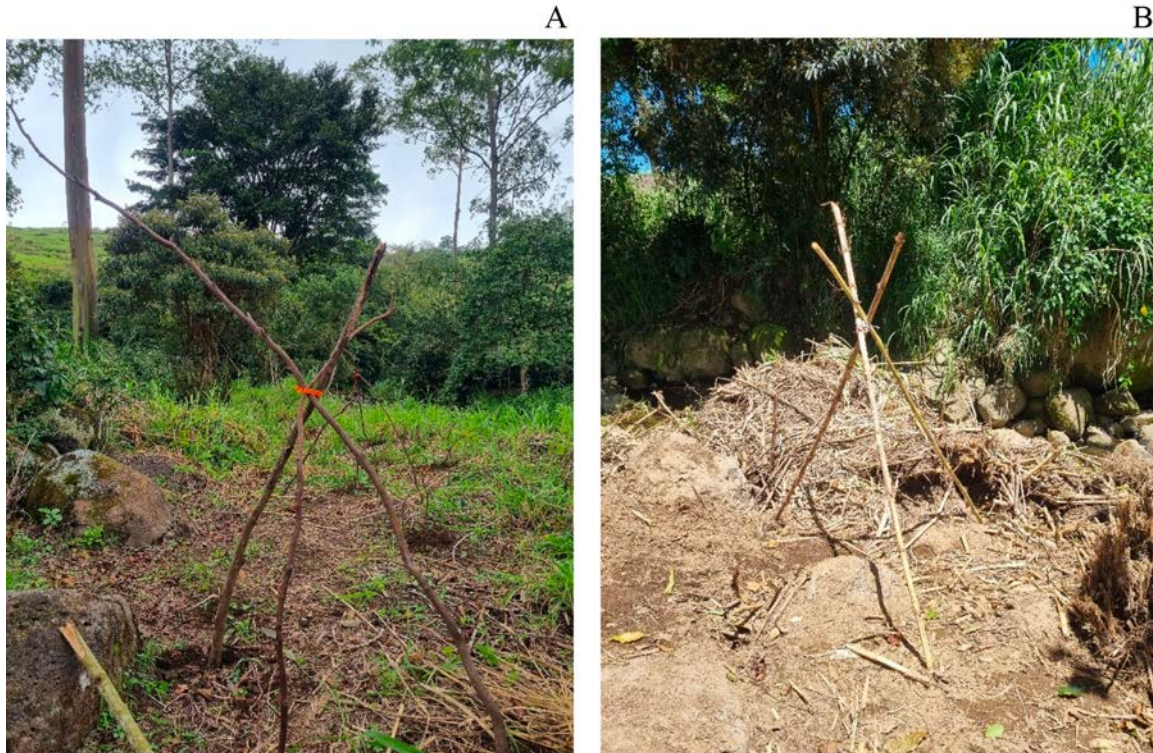
Figura 10. Utilización de percheros para aves, en diferentes sectores del área a rehabilitar.
Figure 10. Use of bird perches in different sectors of the area to be rehabilitated.

El uso de perchas para aves se reveló como una estrategia complementaria valiosa, ya que facilitó la dispersión natural de semillas, contribuyendo a la regeneración espontánea de la vegetación. Esta técnica, junto con la resiembra y el seguimiento continuo de las especies plantadas, aseguró una mayor tasa de éxito en la rehabilitación de las áreas intervenidas. La diversidad de técnicas aplicadas permitió abordar las diferentes condiciones del sitio, lo que resalta la importancia de una planificación adaptativa y contextualizada para el éxito de la rehabilitación ecológica.
