Pérdida del patrimonio edificado de los Chimbos en la provincia de Bolívar, ciudad de Guaranda, Ecuador. Recomendaciones para su conservación

Loss of the built heritage of the Chimbos in the province of Bolívar, city of Guaranda, Ecuador. Recommendations for conservation

FREDDY LEONCIO PAREDES AVILÉS

Universidad Central del Ecuador, Ecuador

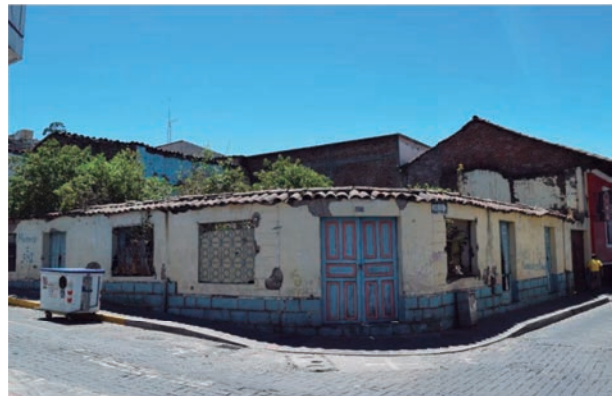
FOTOGRAFÍA 1

En la fotografía 1 podemos visualizar el impacto generado en una casa patrimonial, cuyos dueños la dejaron morir por efecto del tiempo.

Casa patrimonial destruida

La estructura de tierra, adobón de 80 centímetros de ancho, se precipitó al suelo, los propietarios cubrieron las paredes perimetrales con tejas para evitar su deterioro y proteger el lote de terreno, mientras en el interior la vegetación se ha tomado, y hay varias plantas de arbustos propios de la sierra ecuatoriana; está en venta, y ahí se construirá un gran edificio de hormigón armado.

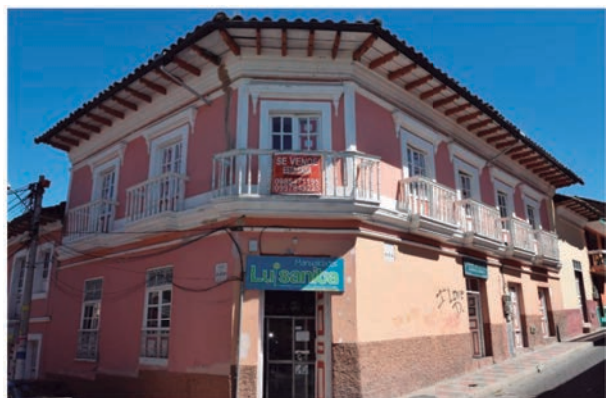
FOTOGRAFÍA 4

Vivienda patrimonial en venta

Un buen porcentaje de las viviendas patrimoniales se encuentra en venta, como se observa en esta propiedad; al no tener sostenibilidad económica, es una pesada carga para los propietarios, quienes periódicamente deben gastar ingentes cantidades de dinero para realizar los mantenimientos correspondientes. La relación costo – beneficio se ha roto, por ser el primero superior al segundo; esto obliga a deshacerse de las viviendas.

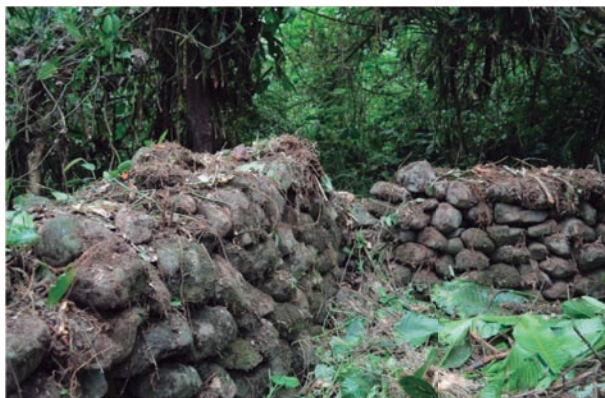
FOTOGRAFÍA 7

Muros de la ciudad ancestral

En el mes de abril del año 2014 se localizó la ciudad ancestral ubicada en el bosque primario de lo que hoy es la parroquia de San Luis de Pambil, el mantenerse dentro de la selva, permite apreciar los muros de hasta 1.60 metros de altura, y la ausencia de construcciones cercanas ha permitido su conservación, aunque tiene algunos derrum-

bes por efecto de la caída de árboles a lo largo de los años desde su construcción.

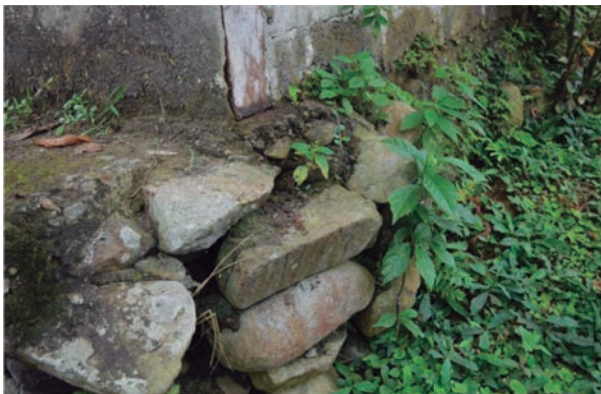
FOTOGRAFÍA 8

Rocas de muros ancestrales

En la fotografía 8 se aprecia las rocas de los muros ancestrales, utilizadas en el cimiento de la escuela, varios cientos de metros de esta estructura fueron deshechos y reutilizados, y quedan como remanentes la construcción de dos piscinas ancestrales, que, según el doctor Holger Jara, tienen factura inca, su dique no está claramente identificado, puesto que tiene una argamasa que

es de materiales que no corresponden al periodo inca, a pesar de ser de similares características.

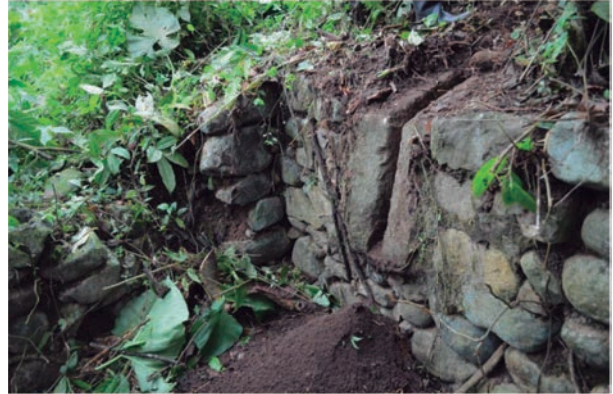
FOTOGRAFÍA 9

Piscina ancestral

Según Jara (2017), “la argamasa se observa en la fotografía, es la que conforma el canal de acceso de agua hacia la piscina ancestral, hay que llevarla a laboratorio para saber sus componentes”, El doctor Jara realizó la prospección arqueológica de la parroquia, con el apoyo de la doctora Inés Verdezoto, vicepresidente de la Junta Parroquial de San Luis de Pambil.

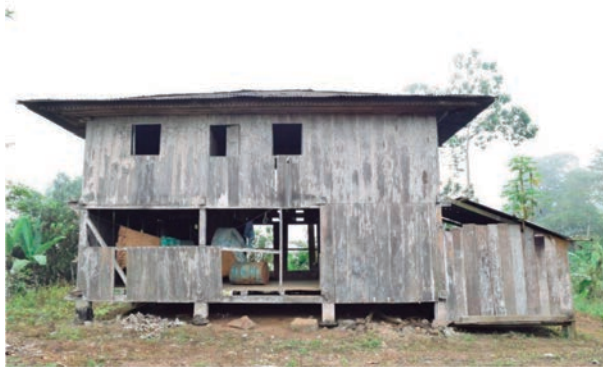
FOTOGRAFÍA 10

Vivienda construida por los hermanos Paredes Moso

Son viviendas de dos plantas, en la planta baja están las bodegas para recibir las cosechas de los cultivos, tales como café, maíz, arroz, cacao, etc.; en la planta alta están los dormitorios, la cocina y el comedor; existe un balcón posterior donde los propietarios reposan en los días soleados o lluviosos. Hay que lamentar que, de las casi 200 viviendas de madera construidas, muy pocas han logrado sobrevivir, las que se construyeron en Echeandía fueron desechadas para construir casas de hormigón armado.

Muchas de estas viviendas se encuentran en pie, marcando un hito y concepto arquitectónico, pero la mayoría de ellas se encuentran abandonadas; la madera es más vulnerable que la tierra y van a desaparecer, mientras las autoridades encargadas de su cuidado, preservación y protección permanecen indolentes.

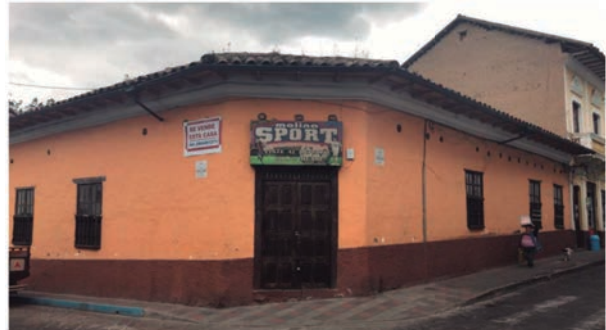
FOTOGRAFÍA 12

Fachada de la vivienda patrimonial motivo de estudio

En el levantamiento de la vivienda se pueden apreciar los usos, así como la influencia del patio en la distribución de los espacios; la vivienda se construye a finales de 1800, en un suelo muy resistente, para ser exactos cangagua, con una resistencia de 25 ton/m²; es decir, un suelo cuya resistencia permite sostener el gran peso que generan sus paredes de adobón de 80 cm de espesor, asentadas en tres filas de piedra que actúan como cimiento. La distribución del espacio es de un gran patio central, al sur una amplia sala y un local comercial, mientras al este están tres dormitorios, dos de los cuales no tienen ningún uso; al norte están baño, comedor y cocina de leña, y al oeste la cocina moderna, un medio baño y servicios de lavado.
