# Vulnerabilidad sísmica y la pérdida de la vivienda de adobe en Jojutla, Morelos, México, tras los sismos de 2017

*Seismic vulnerability and the loss of the traditional adobe buildings in Jojutla, Morelos, México, after the 2017 earthquakes*

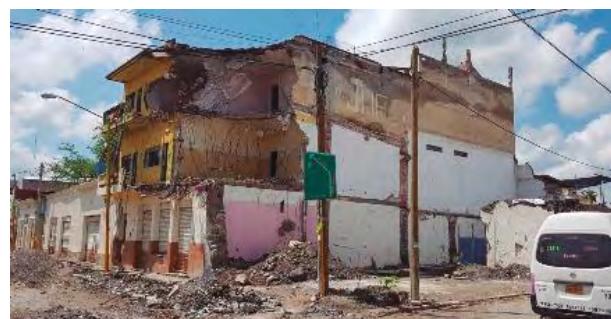
FIGURA 4

Jojutla de Juárez fue la localidad más afectada del estado de Morelos, presentó graves daños estructurales y la pérdida de gran parte del patrimonio construido. Los edificios más vulnerables al sismo fueron las viviendas de adobe del centro histórico, en muchos casos llegaron al colapso y generaron daños irreparables (véase figura 4).

Daños en el centro de Jojutla

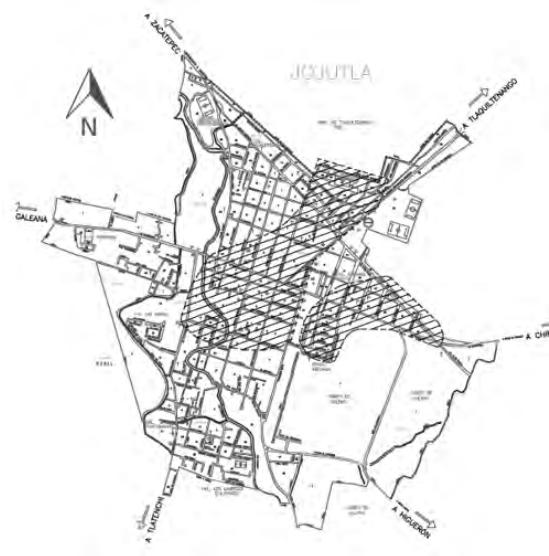
**FIGURA 5**

La localidad de Jojutla mostró una microrregionalización sísmica (véase figura 5), puesto que varias de sus colonias experimentaron mayores daños durante los eventos. Principalmente fueron dos las zonas más afectadas: la colonia Centro, donde se encontraban los principales monumentos y las edificaciones más antiguas; y la colonia Zapata, de mucha más reciente creación, donde la mayoría de sus construcciones son a base de concreto. Ambas sufrieron el colapso de estructuras y la posterior pérdida de numerosos inmuebles.

Regionalización sísmica de Jojutla, Morelos, tras el sismo de Puebla de 2017

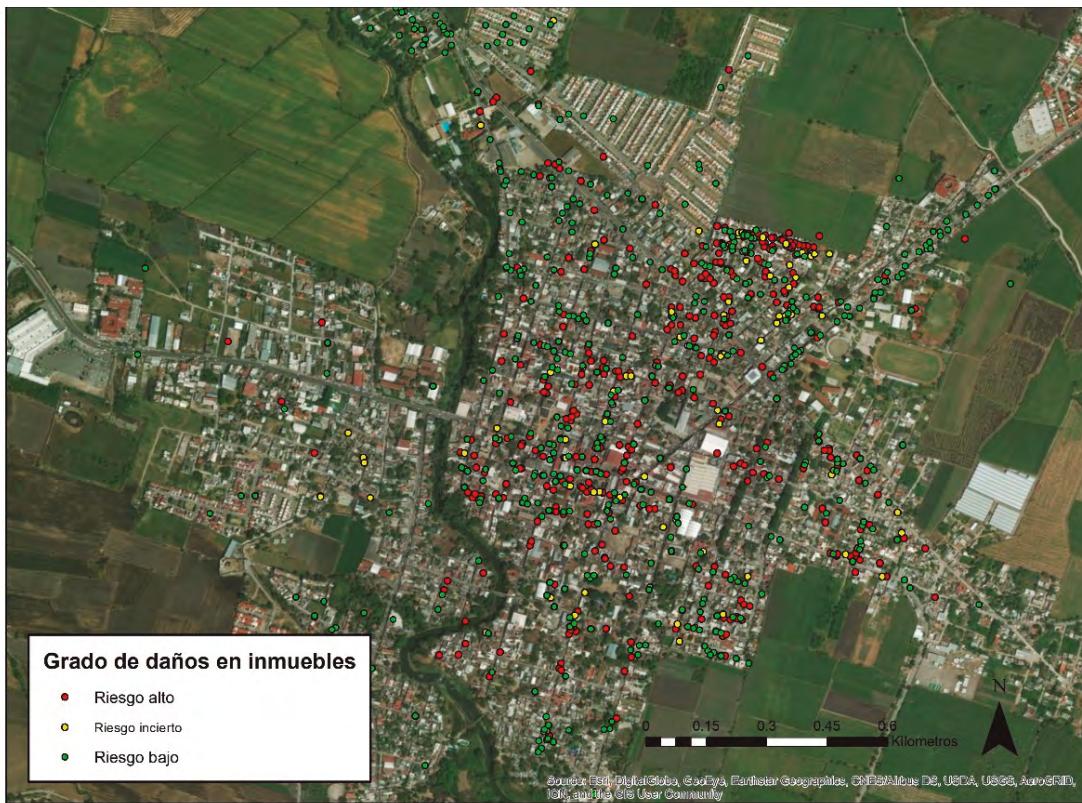
**FIGURA 6**

La zonificación por daños en los inmuebles puede verse representada en la figura 6, con la georreferenciación de las viviendas en la imagen satelital de Jojutla según la gravedad simbolizada mediante una semaforización. Pueden observarse las zonas con mayor concentración de daños severos y aquellas que por el contrario sufrieron una menor afectación. La zonificación se elaboró según el reporte de las brigadas de emergencia efectuado entre el 21 de septiembre y el 16 de octubre del año 2017, en el cual se evaluaron los daños de 3,561 inmuebles. Los resultados mostraron que el 39.80% de las construcciones presentaron daños graves tras el sismo, el 52.25% presentó un riesgo bajo asociado a daños leves no estructurales, mientras que el 7.95% restante registró un nivel de riesgo incierto.

Jojutla de Juárez: zonificación de los inmuebles dañados

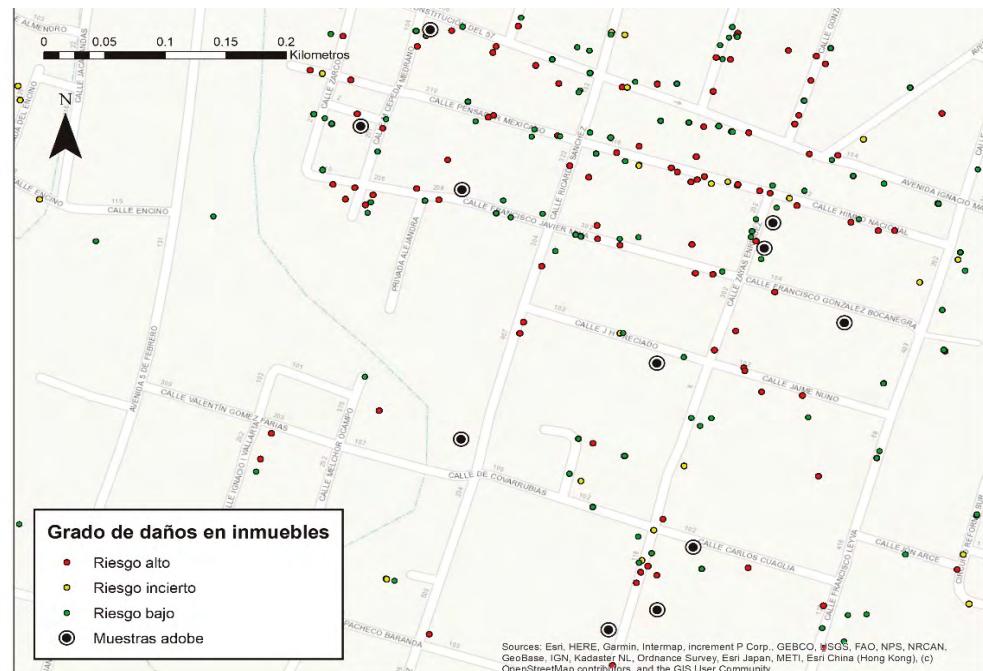
FIGURA 7

Localidad de Jojutla de Juárez: localización del muestreo de viviendas de adobe afectadas por el sismo y comparativa con la zonificación de daños

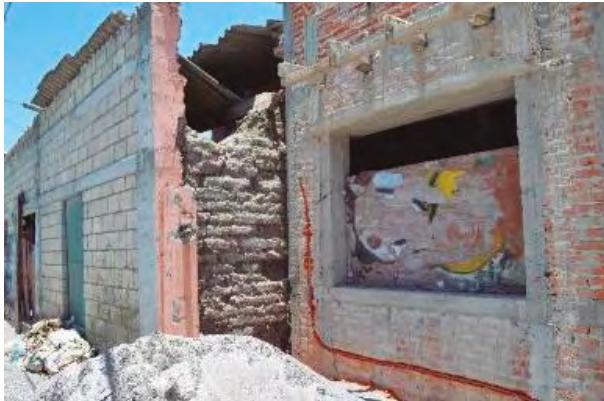
**FIGURA 8**

Vivienda severamente dañada tras el sismo con claras modificaciones al sistema constructivo original

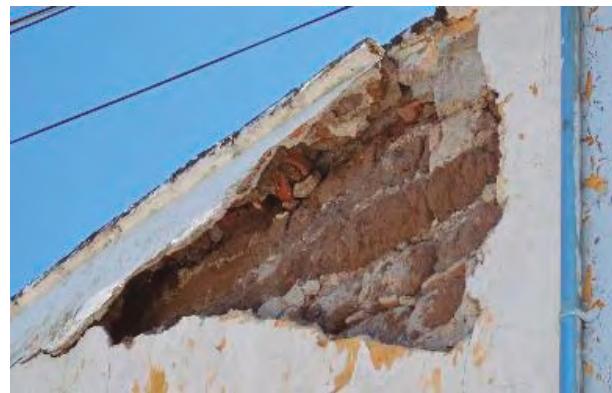
**FIGURA 9**

Este tipo de deterioros en la construcción pudo evidenciarse tras el sismo, que aceleró el proceso de degradación de los materiales y sistemas constructivos de muchas edificaciones, como se aprecia en la figura 9.

Separación de aplanado de cemento en muro de adobe

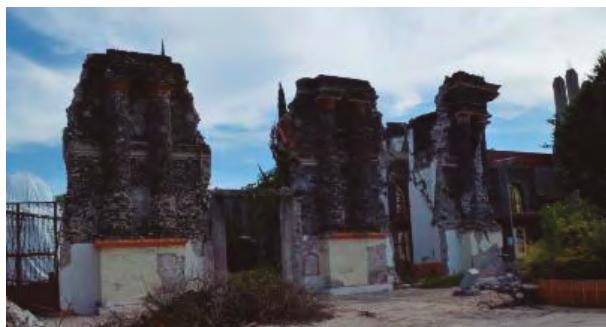
Por otro lado, no se otorga la protección debida al patrimonio histórico arquitectónico del municipio, lo cual se tradujo en la destrucción de los principales monumentos de la comunidad, como puede apreciarse en la figura 10. Tampoco existen a la fecha programas que incentiven la conservación de los mismos, y los problemas sociales, económicos, demográficos inciden a los propietarios de los inmuebles a heredar a sus descendientes. Los descendientes buscan tener seguridad en su patrimonio y separarlo del núcleo común, lo cual da lugar al fenómeno de la subdivisión de las propiedades, muy común en México; el problema es que estas divisiones de los inmuebles no se regulan en función de la estabilidad estructural ante solicitudes dinámicas, sino que corresponden a motivos familiares y culturales.

**FIGURA 10**  
Destrucción del templo mayor de Jojutla

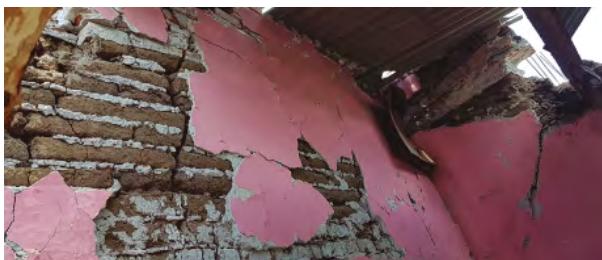
**FIGURA 11**

Algunas de las deficiencias constructivas que se identificaron en Jojutla y que contribuyeron a poner en riesgo las construcciones, fueron: la distribución deficiente de los vanos (puertas y ventanas), la falta de refuerzos estructurales horizontales, la ausencia de sistemas de diafragma entre los muros y la cubierta, muros con espesores insuficientes o reducidos, mala calidad y manufactura de los adobes, irregularidades en planta y en altura, incorporación de elementos no compatibles, entre otros. Todos estos factores han sido identificados en la construcción con tierra a nivel global (Yamín Lacouture, Phillips Bernal, Reyes Ortiz y Ruiz Valencia, 2007; Blondet, Vargas, Tarque e Iwaki, 2011), generando problemas en las edificaciones con la consecuencia última del colapso cuando se producen los sismos.

Colapso de estructura de adobe en Jojutla

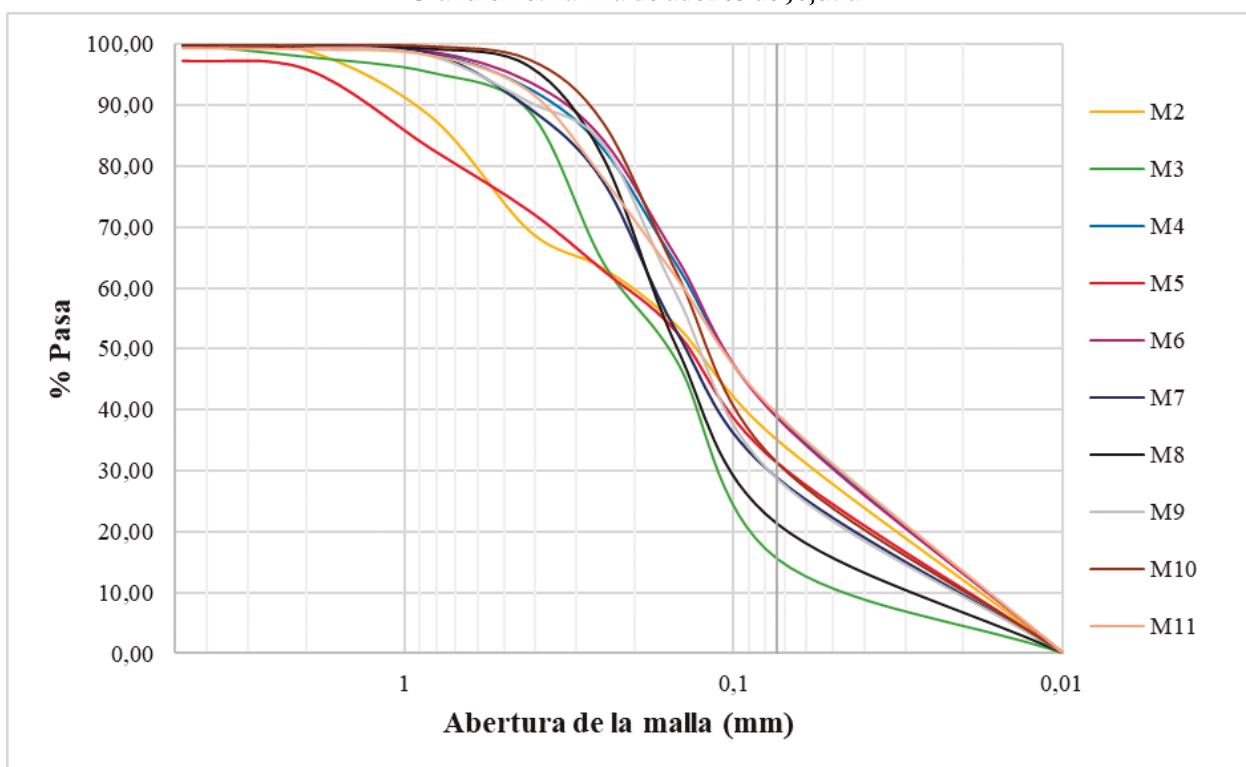
**FIGURA 12**  
Granulometría fina de adobes de Jojutla

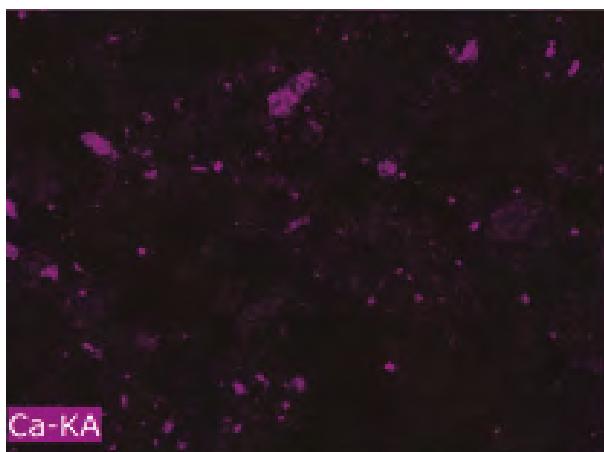
**FIGURA 13**  
Mapeo estratégico elemental de calcio por  
microscopía electrónica de barrido con análisis por  
energía dispersiva (SEM-EDS)

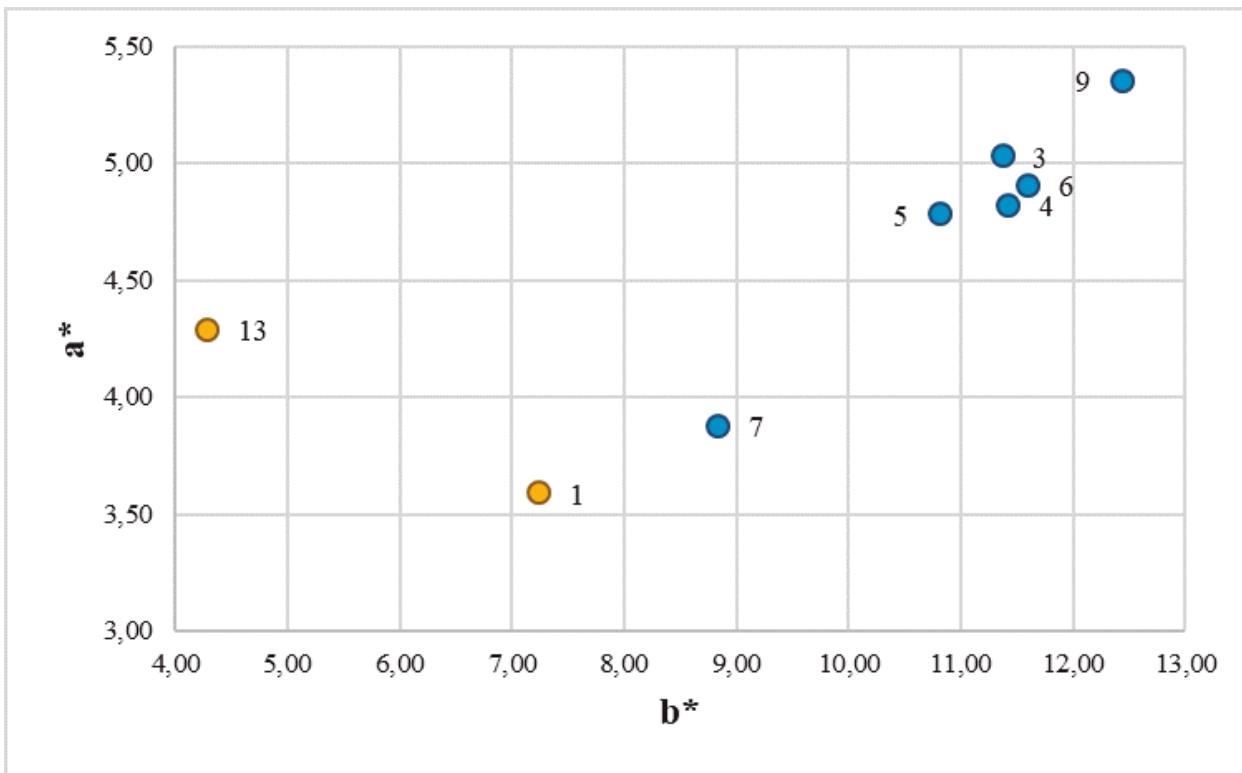
FIGURA 14

Los resultados de las pruebas de colorimetría permitieron corroborar que los adobes fueron estabilizados mediante la adición de cal, ya que se encontró un cambio cromático claro entre las muestras de suelos inalterados y los bloques de adobe muestreados tras el sismo (Sánchez-Calvillo y otros, 2020), hecho que pudo corroborarse mediante previas investigaciones en las que se estabilizaron arcillas con distintos componentes para observar sus cambios en el color (Martínez y otros, 2018). Los resultados de colorimetría además coincidieron con los de granulometría y límites de Atterberg, ya que confirmaron el cambio de alta a baja plasticidad del material.

Valores colorimétricos de adobes (azul) y suelos no alterados (amarillo) de Jojutla con base en el sistema CIE
