Muñoz Cosme, Gaspar  
La conservación y restauración del patrimonio arquitectónico maya  
Gremium, vol. 8, núm. 15, 2021, Enero-Julio, pp. 11-22  
Editorial Restauro Compas y Canto S. A. C.V.  
México

# La conservación y restauración del patrimonio arquitectónico maya

## *Conservation and Restoration of Maya Architectural Heritage*

Gaspar Muñoz Cosme

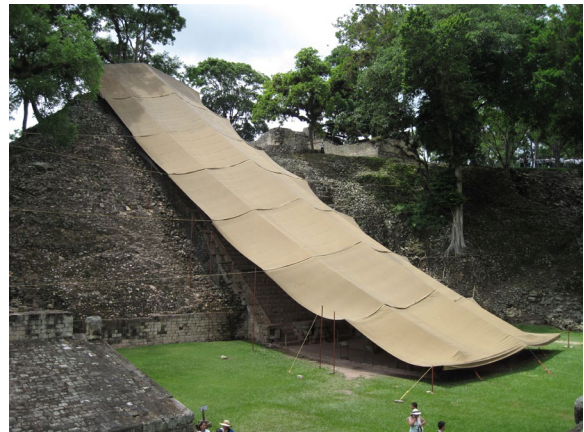
Figura 1. La escalinata jeroglífica de Copán. Un problema no resuelto de conservación. Gaspar Muñoz Cosme, 2010.

suficiente información y análisis o el no disponer de un equipo multidisciplinar adecuado, pueden poner en peligro la integridad de los mismos. Ya sea por la utilización inadecuada de los materiales elegidos, por la falta de suficiente conocimiento de los valores arquitectónicos y culturales del edificio que es preciso preservar, o por utilizar algunos criterios de conservación y restauración inadecuados e incluso contraproducentes, se generan intervenciones que pueden falsear o poner en peligro la propia realidad material de la arquitectura (figura 1).

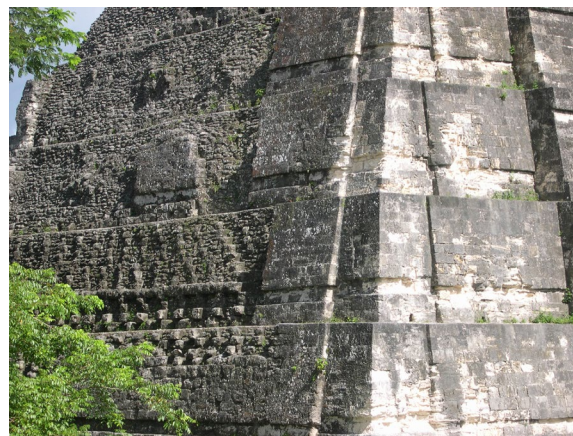
Figura 3. Detalle de la fachada norte del Templo I de Tikal. Gaspar Muñoz Cosme, 2010.

Los trabajos del Templo I de Tikal duraron casi cuatro años, y se hizo una minuciosa revisión de todas las partes del edificio comprobando que en la primera restauración sólo se había intervenido parcialmente, con el fin de conseguir una visión aparente del edificio vinculada a una visión turística de la visita pública de Tikal, pero nunca se persiguió uno de los principios básicos de la restauración de un edificio, consagrado por la Carta de Cracovia (Petzet y Ziesemer, 2004), que es el de garantizar la conservación integral del mismo a largo plazo. Así, algunas de sus fachadas, como la norte o la oriental, solamente

habían sido restauradas y limpiadas parcialmente, permaneciendo aún sepultados los primeros cuerpos en la zona del callejón norte que separa al Templo I de la Acrópolis Norte. También se pudo comprobar que la restauración parcial que se hizo de la fachada principal, que alcanzaba los seis primeros cuerpos en la zona norte y los dos primeros en la zona sur, estaba desprendiéndose en algunas zonas de las fábricas interiores, dando lugar a grietas que podían favorecer el que enraizaran plantas superiores en su interior y su consiguiente destrucción.
