Huchim Herrera, José G.; Toscano Hernández, Lourdes  
El proceso de restauración en Uxmal: el caso del Palacio del Gobernador  
Gremium, vol. 8, núm. 15, 2021, Enero-Julio, pp. 23-36  
Editorial Restauro Compas y Canto S. A. C.V.  
México

# El proceso de restauración en Uxmal: el caso del Palacio del Gobernador

## *The Restoration Procedure at Uxmal: The Case of The Governor's Palace*

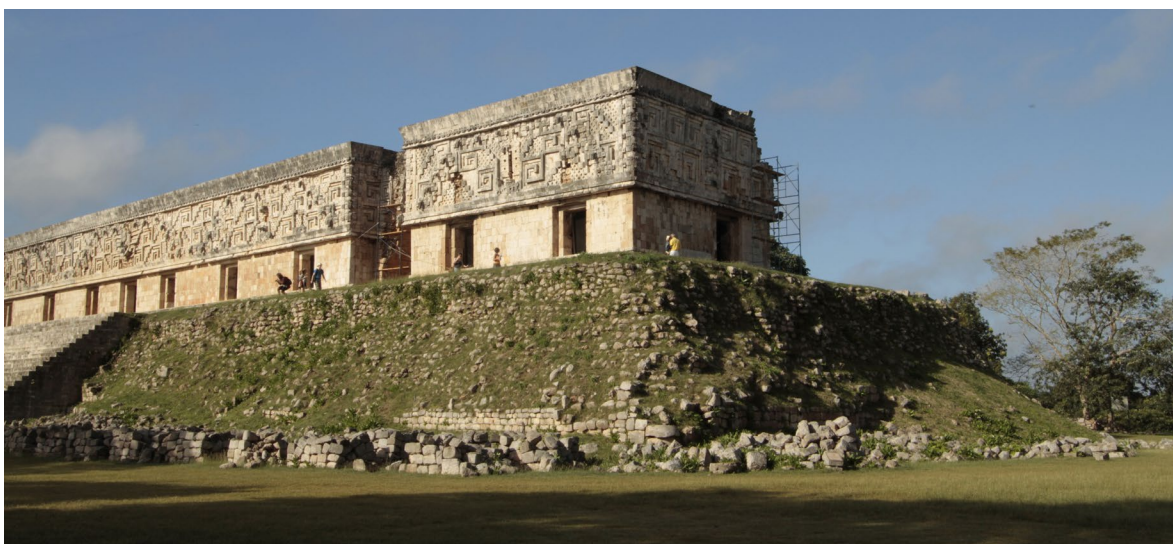
Figura 2. Vista general del Palacio del Gobernador antes de la temporada 2014. Archivo Digital del Proyecto Uxmal.

Con relación a los sectores oriente, sur y poniente del extremo sur del basamento del Palacio del Gobernador, no se reportó ninguna intervención de restauración (Figura 2). Sin embargo, en el sector oriente del derrumbe de los cuerpos escalonados, se interrumpe el ángulo del derrumbe, lo que nos indica que ciertos sectores del basamento fueron alterados, posiblemente para recuperar piedras labradas de los paramentos y colocarlas como parte de la decoración del friso o de los muros inferiores del edificio.

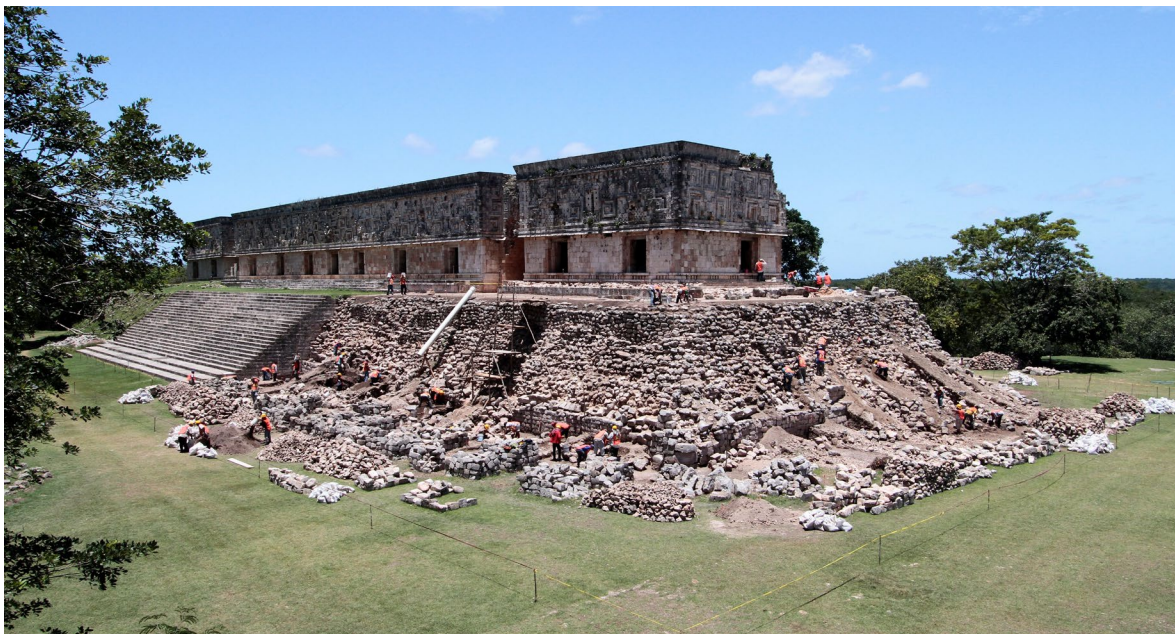
Figura 3. Liberación del terraplén utilizando calas alternadas. Archivo Digital Proyecto Uxmal.

Durante la temporada 2014 se planteó excavar el sector norte del basamento, tomando como punto de partida el remate de la escalinata. Siguiendo los procedimientos descritos, se iniciaron las labores trazando la cuadrícula de control y posteriormente se abrieron calas alternadas de aproximación (Figura 3) para remover los elementos del núcleo que se habían desprendido del basamento, este material se fue separando en piedra sin tallar, cuñas y restos de mortero. Una vez que llegamos a las

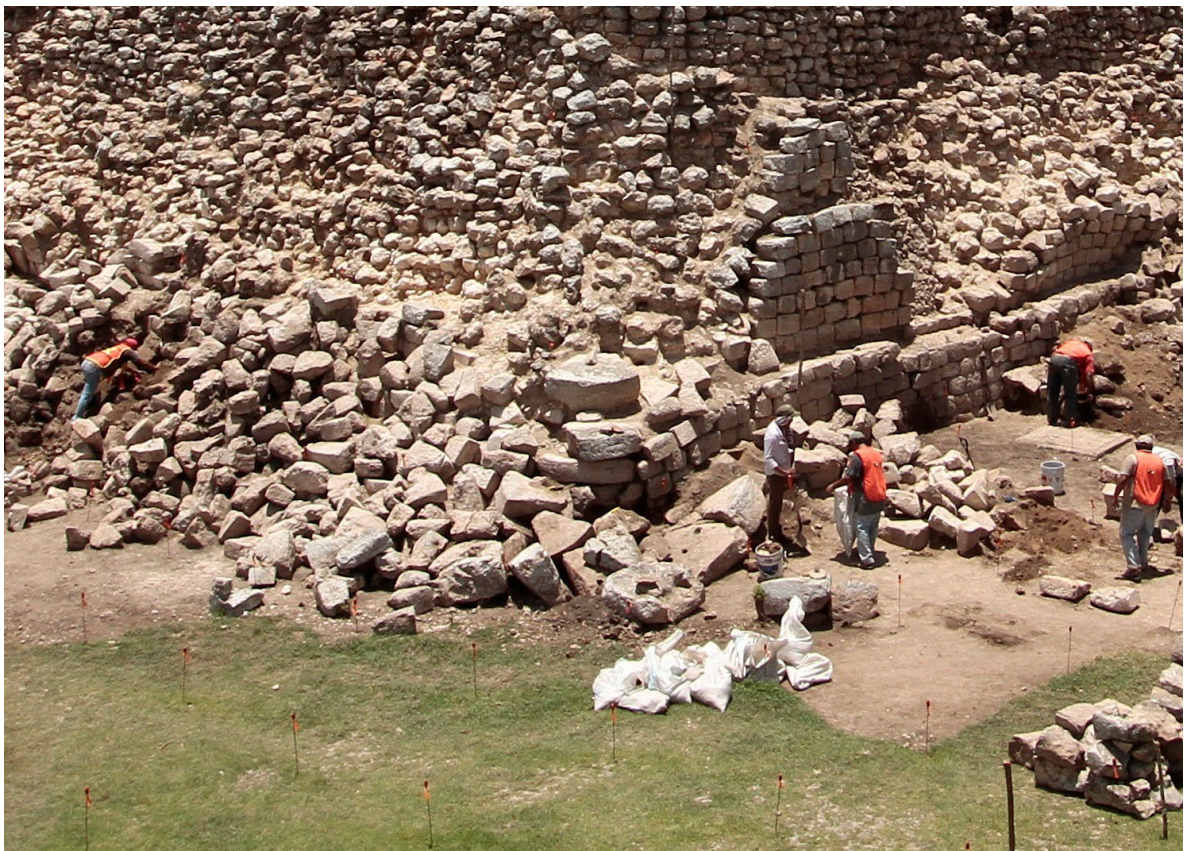
Figura 4. Esquina suroeste del Palacio del Gobernador después del retiro del derrumbe. Se aprecian los sectores *in situ*, así como el orden de caída de las piedras de esquina. Archivo Digital del Proyecto Uxmal.

Gran parte de los sillares inferiores de los cuerpos se encontraron en su posición original, por lo que únicamente tuvimos que reforzar los núcleos y volver a colocar los recubrimientos, las piedras que fueron reintegradas a partir de obtener las caídas

ordenadas no se señalaron (Figura 4) y finalmente, las repusimos guiándonos por la estereotomía. Con esta información y las posiciones de caída, fue posible restituir gran parte de las piedras de recubrimiento de los cuerpos del basamento. Otro procedimiento utilizado para colocar nuevamente las piedras en el edificio fue precisamente analizar su posición de caída y la estereotomía, los sillares reintegrados con este procedimiento, se remetieron dos centímetros del paño del basamento.

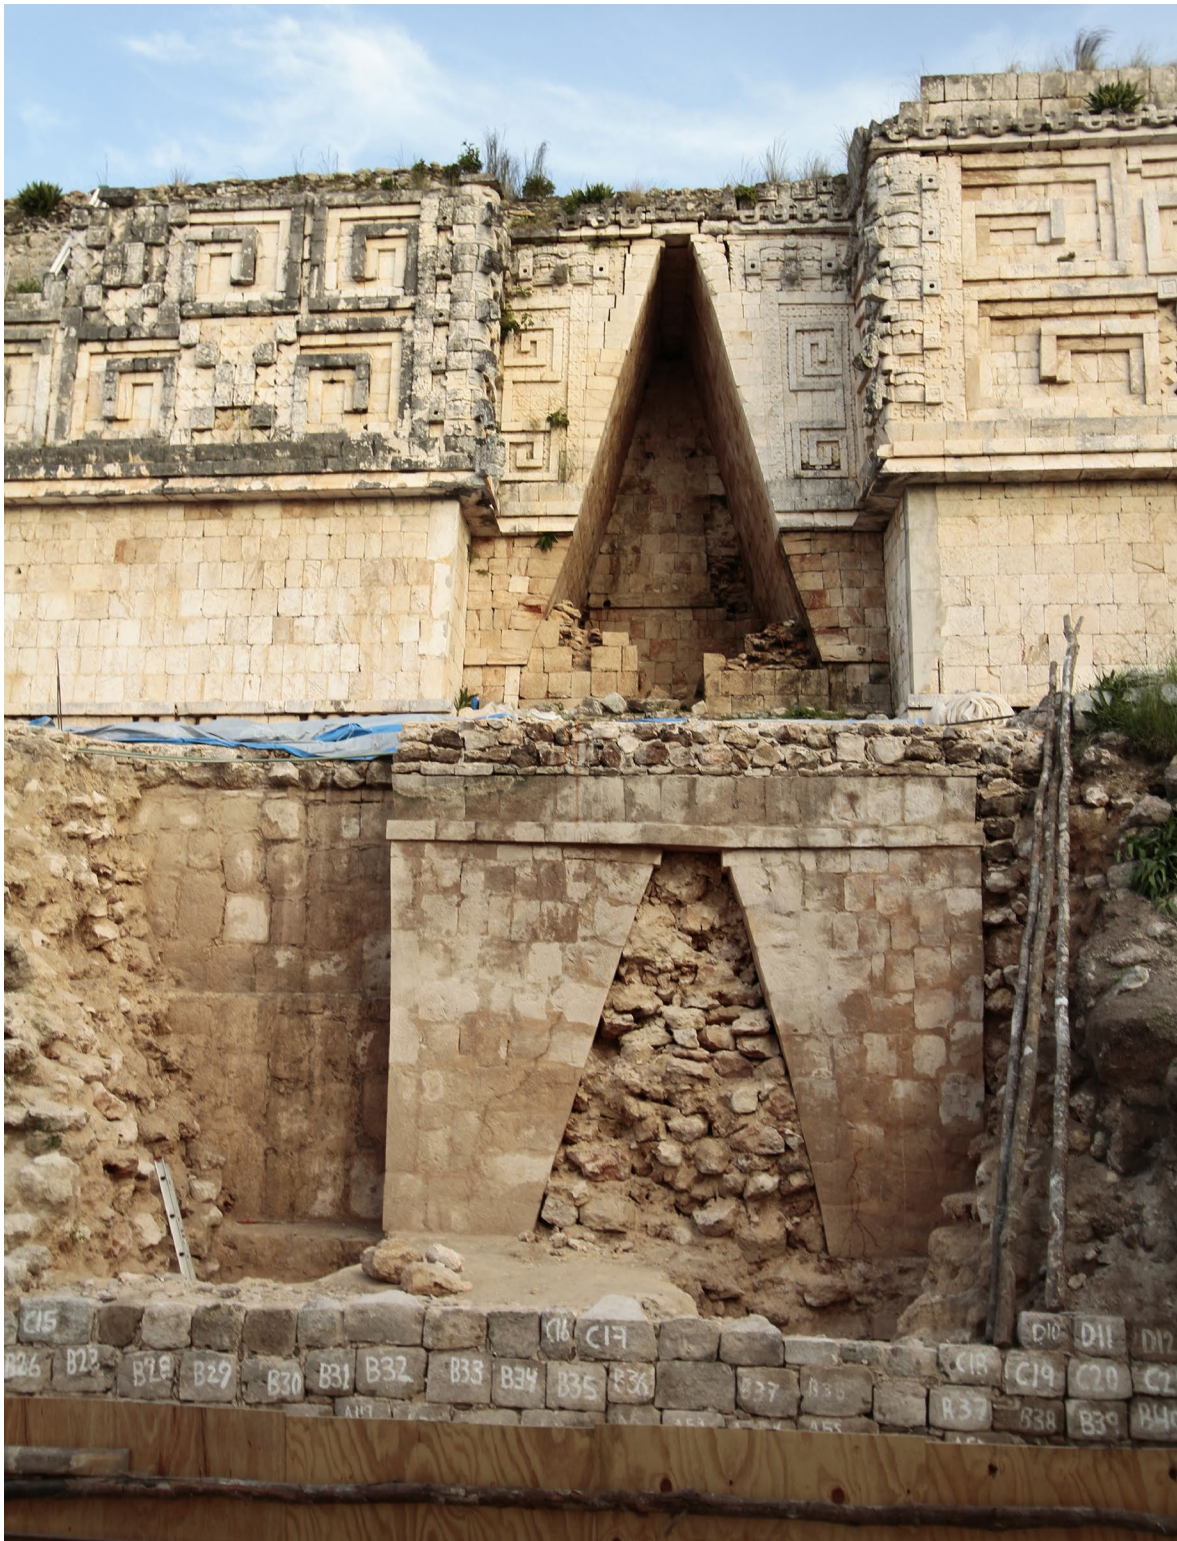
Figura 5. Subestructura del Palacio del Gobernador.  
Archivo Digital del Proyecto Uxmal.

Durante estos trabajos, también realizamos una cala de sondeo para corroborar la presencia de lo que parecía una subestructura que, al excavar, identificamos como un pasillo abovedado de estilo Puuc Temprano, fechado por G. Andrews (1986) para los años 670 a 770 d.C. Si bien la información obtenida fue escasa, es relevante porque corrobora el planteamiento de que el Palacio del Gobernador no fue construido por *Chan Chaak Kaknal Ahau*, durante la hegemonía Itzá, sino siglos antes, y los Itzaes solo remodelaron las fachadas para cambiar los discursos y legitimar su poder.
