Noriega Girón, Raúl; Quintana Samayoa, Oscar
Conservación y arquitectura maya en Petén, Guatemala
Gremium, vol. 8, núm. 15, 2021, Enero-Julio, pp. 65-74
Editorial Restauro Compas y Canto S. A. C.V.
México

Conservación y arquitectura maya en Petén, Guatemala

Raúl Noriega Girón ^a, Oscar Quintana Samayoa ^b

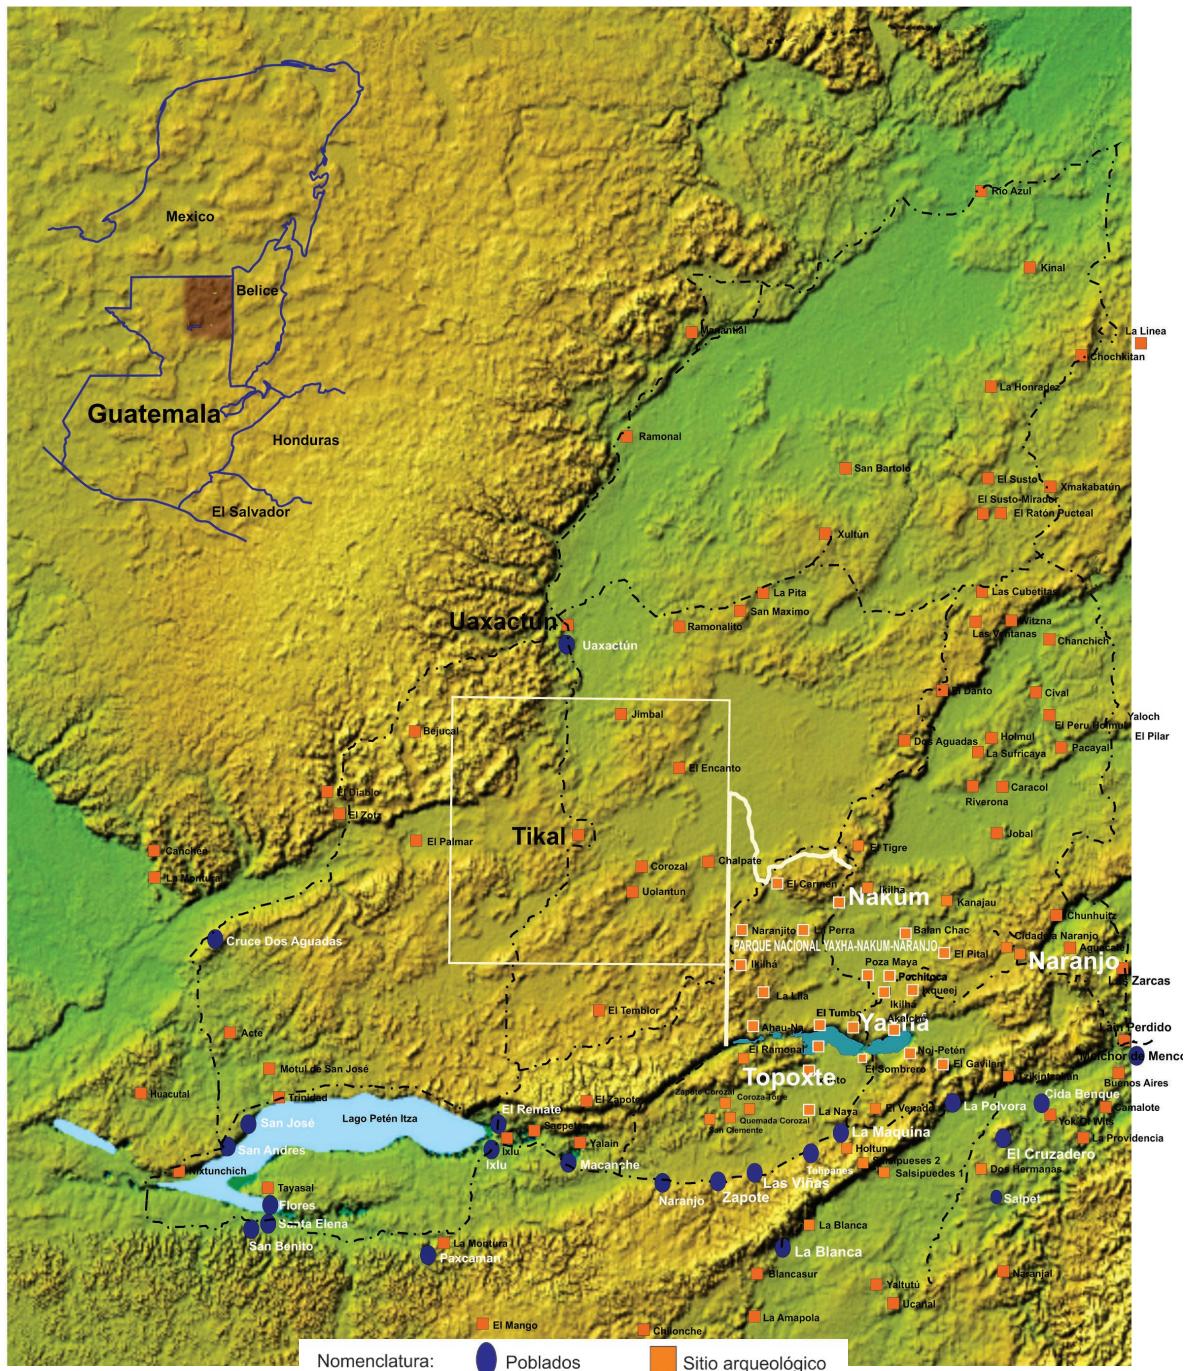
Figura 1. Ciudades mayas en el cuadrante noreste de Petén. Raúl Eduardo Noriega Girón, 2013.

para documentar arquitectura visible. Tras 18 años de reconocimientos arquitectónicos, los resultados de campo, con 128 fichas técnicas de ciudades mayas, fueron publicados por el Instituto Arqueológico Alemán (DAI KAVA y KAAK) en dos libros (Quintana y Wurster,

2001; Quintana, 2013) y numerosas publicaciones más (Figura 1).

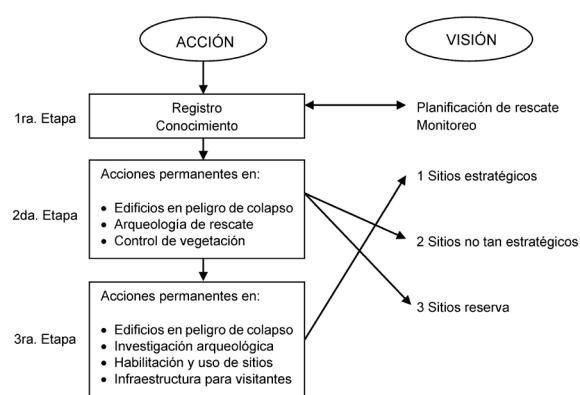
Figura 2. Cuadro conceptual, tomado de Quintana (2008, p. 299, fig. 23).

El abrumador estado de conservación del patrimonio registrado fuera de Tikal obligó a preparar un “plan de acción” para tratar de atender la condición de emergencia en que se encontraban las edificaciones mayas alrededor de la gran urbe, atendiendo a su antigüedad, grado de abandono y presencia de vegetación sobre los edificios (Figura 2).

En los sitios reserva (Figura 2) las acciones consistieron en preparar los edificios con arquitectura visible en peligro para que, en la medida de lo posible, no continúen deteriorándose, es decir, para su conservación a largo plazo; no para el uso y disfrute actual, sino como grandes reservas de identidad cultural que se “congelan” para un futuro cercano o lejano. En países como Guatemala es difícil convencer a las autoridades para realizar algo que no es visible, que se prepara y tapa para un futuro. En este caso, gracias a los fondos y amplitud de criterio del Instituto Arqueológico Alemán, sí fue posible realizar medidas

En un grupo intermedio (Figura 2) están los yacimientos en los que el patrimonio a rescatar no es tan espectacular como en los sitios estratégicos, pero que poseen arquitectura visible en riesgo de colapso y se encuentran cercanos a las redes viales y poblados actuales, por lo que si se intervienen pueden apoyar al desarrollo comunitario. Estos sitios, junto con los sitios estratégicos (como Tikal o Yaxhá), pueden combinarse, implicando a las comunidades vecinas, para establecer circuitos culturales y naturales, y así participar, sostener y beneficiarse de las inversiones y esfuerzos de su intervención. Ejemplos de esta condición intermedia son San Clemente, Corozal Torre o La Blanca, entre otros.

En cada etapa o fase reflejada en el cuadro conceptual (Figura 2), se va aumentando el grado de intervención y la complejidad del trabajo:

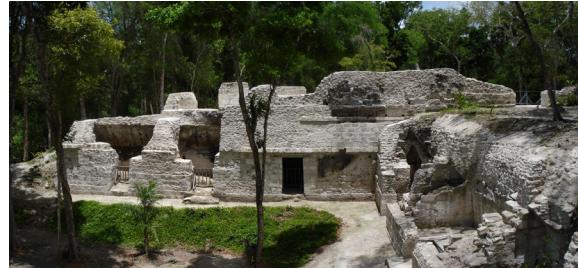
Figura 3. San Clemente, resultados de los trabajos de restauración. Raúl Noriega Girón, 2006.

Entre los sitios no tan estratégicos (Figura 2) cercanos a comunidades actuales, fueron atendidos con esta medida en la década de 1990: Poza Maya, Corozal Torre, Quemada Corozal, La Blanca, San Clemente y Naranjito, entre otros. Algunos yacimientos siguieron o continuaron con otros procesos como sucedió en San Clemente (2006-2007, Figura 3) o en La Blanca (2004-2019).

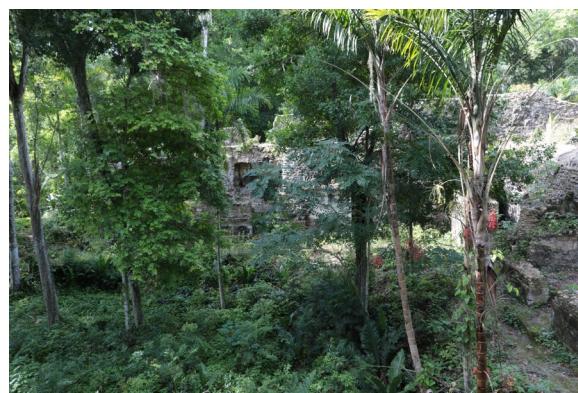
Figura 4. San Clemente, 10 años después de la restauración. Por falta de mantenimiento se inicia nuevamente el proceso de deterioro de la arquitectura expuesta. Raúl Noriega Girón, 2017.

Estos sitios se convierten en metas de inversión que luego representan una muestra del conjunto de ciudades alrededor de Tikal. Como ejemplo de la diversidad de soluciones urbanas y edificios intervenidos, además de Tikal están Uaxactún, Yaxhá, Nakum, Topoxté, Naranjo, La Blanca y San Clemente. Como mencionamos antes, algunos de ellos han mantenido programas de intervención, mientras otros han sido abandonados de nuevo a su suerte, como en el caso de San Clemente, o mantenidos de manera deficiente, como es el caso de Nakum.

Se ha podido constatar que intervenciones realizadas hace más de 20 años se encuentran ahora en peligro, por una falta de mantenimiento por parte del Estado. Entre ellas se encuentran Nakum o San Clemente, entre otros.

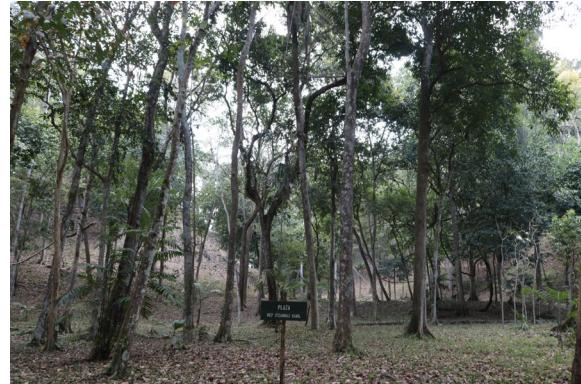
Figura 5. Naranjo, ejemplo de manejo de vegetación en plazas para visualizar la volumetría y las dimensiones de la ciudad. Raúl Noriega Girón, 2019.

Las intervenciones realizadas por el proyecto estatal PRONAT y sus diferentes fases se diseñaron de forma integral, siguiendo el principio de asegurar la estabilidad estructural de los edificios. Se trataron los espacios de plazas y patios, formando un recorrido de visita y combinando los espacios urbanos con el ambiente actual de selva (Figura 5).

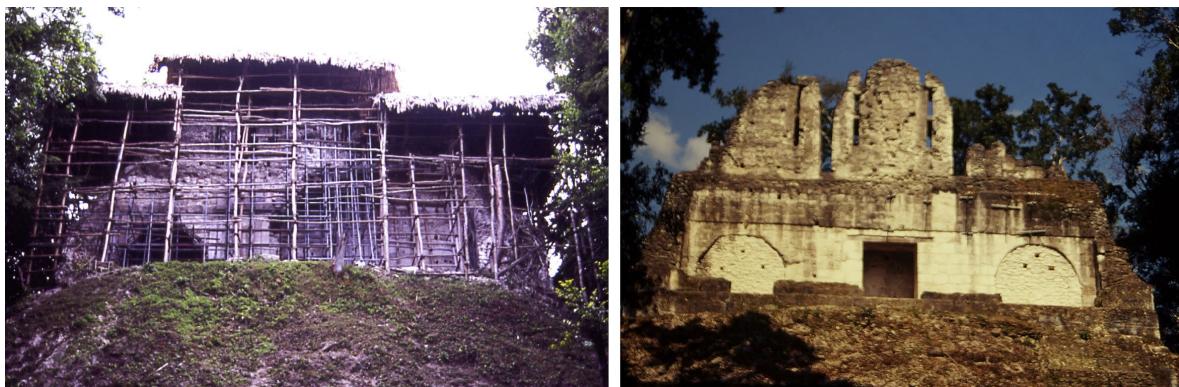
Figura 6. Edificio A de Nakum: (izq.) Fachada oeste, donde se muestran los apuntalamientos y una cubierta protectora temporal previa a los trabajos de restauración. Raúl Noriega Girón, 1990. (der.) Estado actual del edificio. Raúl Noriega Girón, 2019.

En el Edificio A, actualmente ícono del sitio, se llevaron a cabo una serie de actividades que iniciaron con apuntalamientos preventivos y labores

de investigación arqueológica. Posteriormente se realizaron trabajos de albañilería, como la reposición de volúmenes perdidos y la estabilización de muros, incluyendo la reconstrucción parcial de porciones importantes del edificio necesarias para asegurar su estabilidad (Figura 6).

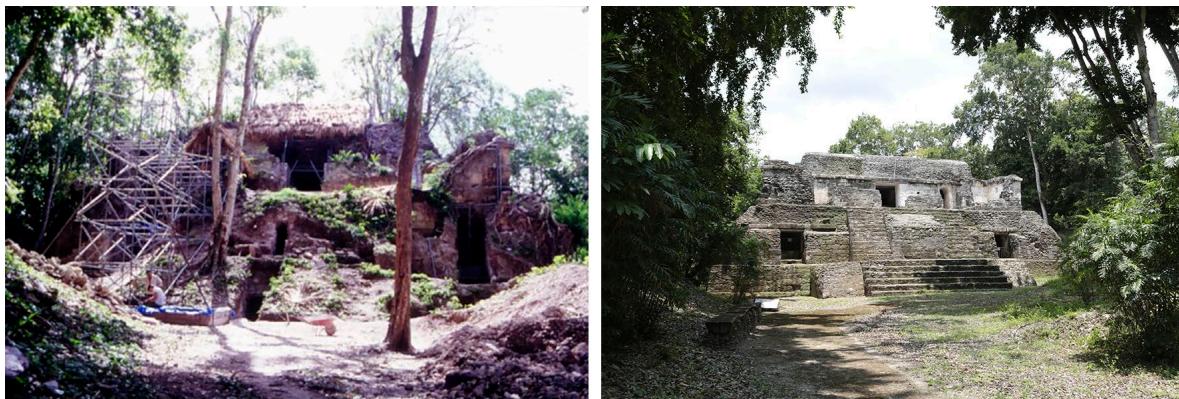
Figura 7. Edificio N de Nakum. Fachada este, iniciando el proceso de restauración en el estado actual. Raúl Noriega Girón, 1998 y 2019.

En el Edificio N se trabajó íntegramente, iniciando con un programa intenso de investigación arqueológica que permitió conocer la secuencia cronológica de su evolución a lo largo de aproximadamente 500 años (500-1000 d.C.), y se constató que los edificios estaban decorados en sus cornisas. Las condiciones en las que se encontró el edificio permitieron hacer una restauración integral. Se estabilizaron las cuatro fachadas para garantizar la estabilidad de los espacios interiores, se colocaron nuevos dinteles, se recolocó parte de la mampostería colapsada y se hizo la reconstrucción visual de una de sus bóvedas usando madera (Figura 7).

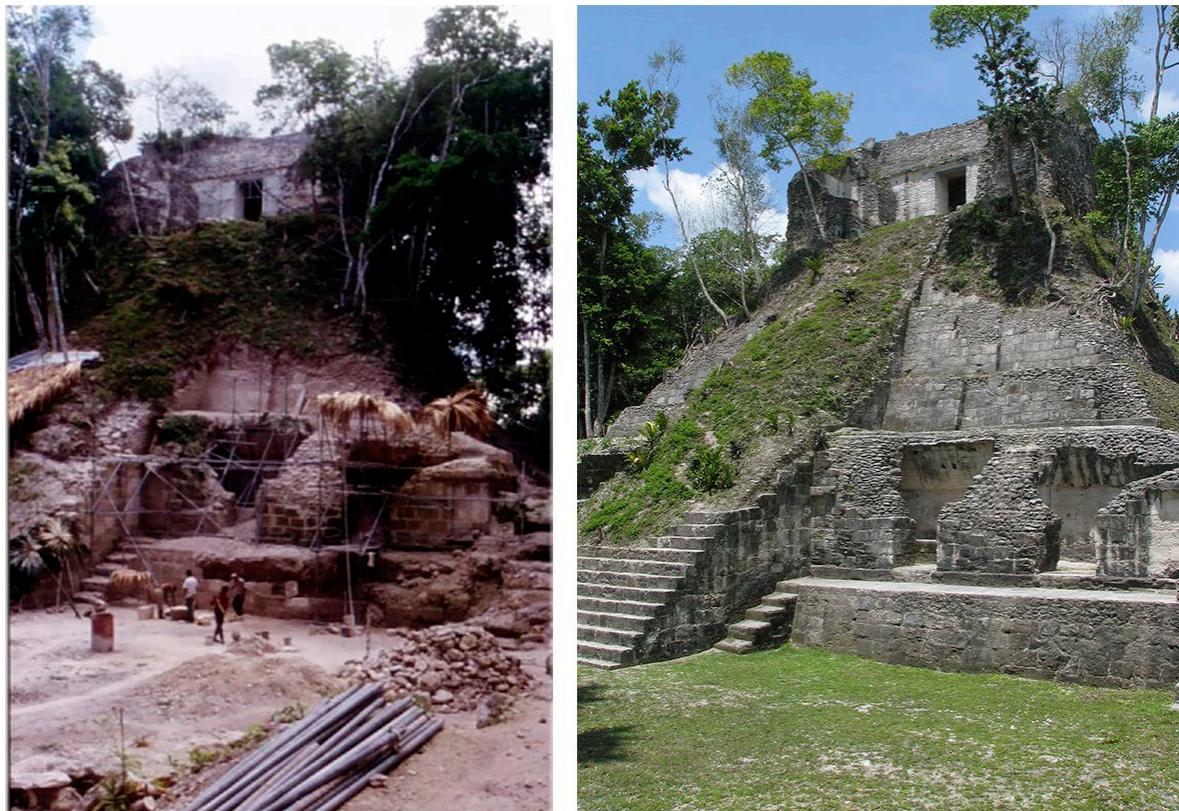
Figura 8. Edificio E de Nakum en dos etapas de intervención. Raúl Noriega Girón, 1992 y 2019.

En el Edificio E, otro ejemplo de la extraordinaria composición arquitectónica de la ciudad (Figura 8): se realizaron trabajos de investigación arqueológica que incluyeron la liberación de muros y restos de algunos recintos en la parte inferior de la base piramidal.

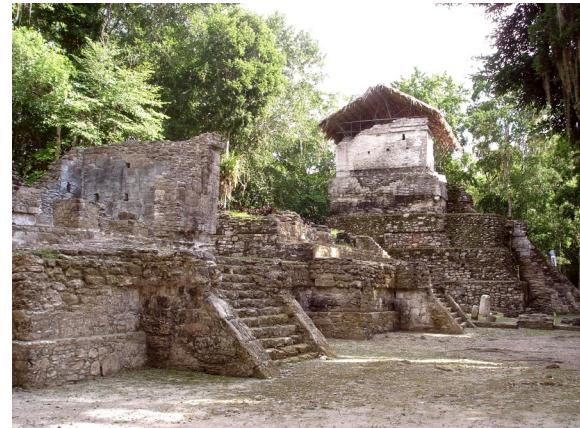
Figura 9. Plaza principal de Topoxte, con los edificios C, D y G. Estado actual de los edificios, cuya restauración terminó en 1996. Raúl Noriega Girón, 2019.

Otro ejemplo de una ciudad maya trabajada es el sitio Topoxté, donde predomina la arquitectura del periodo Postclásico (1450 d.C.), único ejemplo de arquitectura monumental restaurada de esta época

cultural en las Tierras Bajas mayas de Petén (Figura 9).
