Conocer para conservar: la arquitectura maya abovedada

Knowing to Preserve: Vaulted Maya Architecture

Laura Gilabert Sansalvador

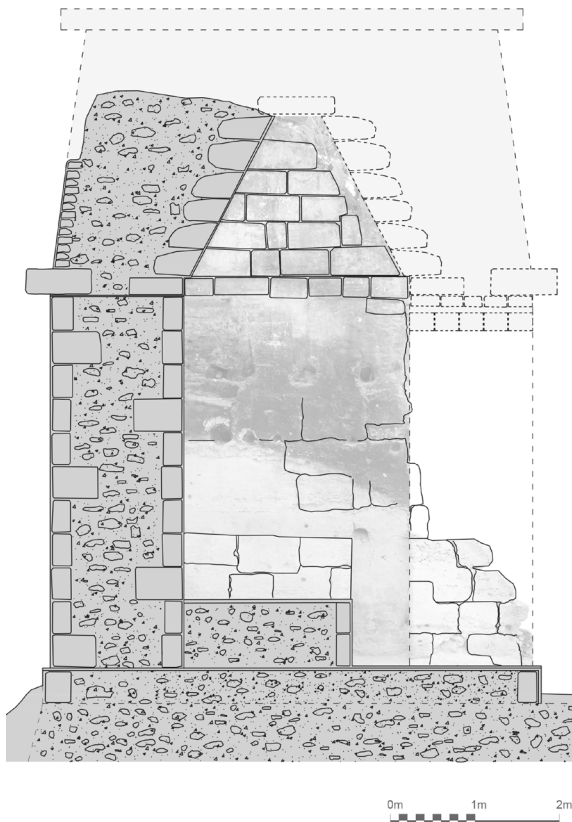
Figura 1. Sección constructiva del Edificio 6J2 del sitio de La Blanca (Petén, Guatemala). Proyecto La Blanca, 2015.

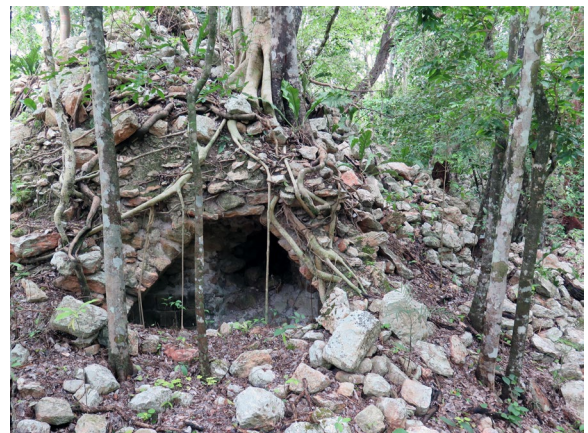
Figura 2. Edificio abovedado sin excavar en el conjunto conocido como "El Cuartel" de Santa Rosa Xtampak (Campeche). Laura Gilabert, 2017.

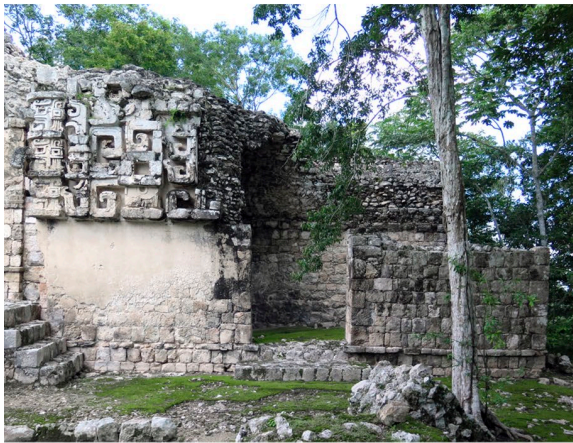
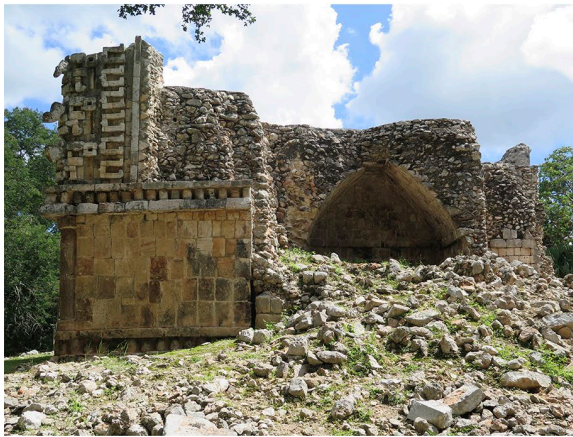
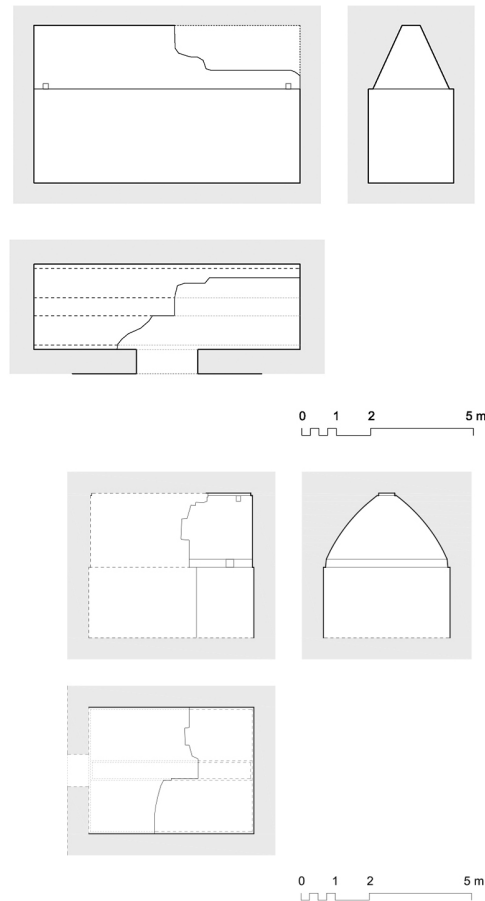
Figura 3. Esquemas de conservación de una de las bóvedas del Edificio II de Hochob (Campeche) y una del Palacio de Xlapak (Yucatán). Elaboración propia.

Para cuantificar el estado de conservación de las bóvedas estudiadas, se graficó sobre una planimetría esquemática la parte derruida (figura 3) y se calculó

íntegras o la combinación de varias de éstas. Además, a partir del análisis de las líneas de derrumbe en cada caso (fig. 3), se estudió de qué manera se conserva parcialmente cada uno de los lados. Como resultado de este análisis se caracterizaron las reglas y los principios generales de los procesos de derrumbe que se producen en los edificios abovedados mayas.

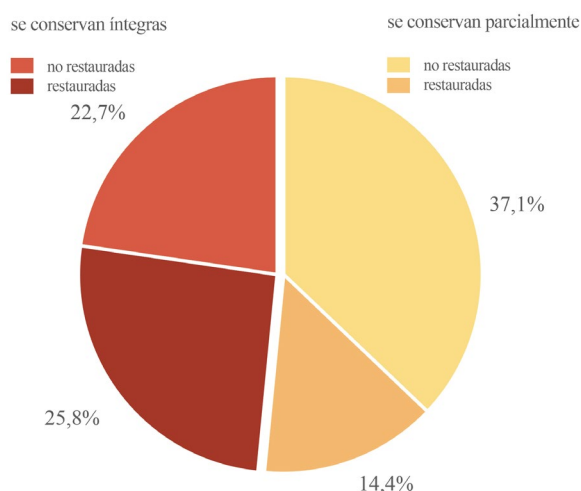
Figura 4. Estado de conservación de las bóvedas estudiadas (total de casos considerados: 291). Elaboración propia.

De la muestra de 291 bóvedas, el 52% se conservan parcialmente y 141 casos, un 48,5%, se encuentran íntegras (figura 4). De estas últimas, más de la mitad han sido intervenidas mediante la sustitución de los dinteles y normalmente la reintegración parcial de

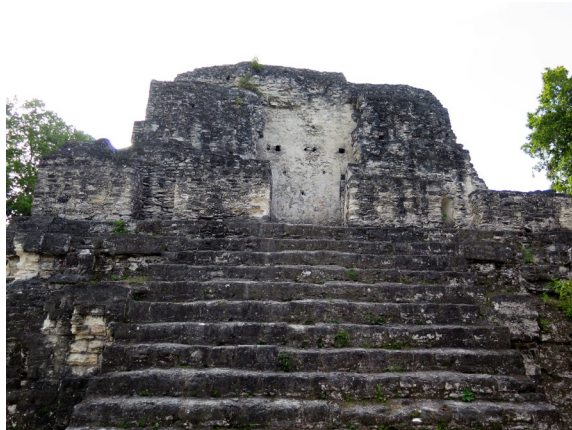
Figura 5. Templo 23 de la Acrópolis Norte de Tikal, en el que se ha derrumbado la totalidad de la bóveda de la crujía exterior y la zona central de la bóveda de la crujía central del edificio. Laura Gilabert, 2015.

Las losas de tapa, apoyadas en ambos lados de la bóveda, se derrumban generalmente junto con la semibóveda principal (figura 5), por lo que la superficie de tapa sería la segunda más vulnerable, que en muy pocos casos se conserva íntegra en la muestra considerada, tal como lo muestra la tabla 1. A veces, si su longitud de empotramiento es suficiente, cuando se produce el derrumbe parcial de la semibóveda principal, las losas de tapa pueden permanecer ancladas entre la semibóveda interior y el relleno superior a ésta, pero no es lo más común.

la totalidad de la parte central de la semibóveda exterior y, con ella, las piezas de tapa centrales (figura 5). La flecha del arco natural de descarga que se produce depende principalmente de la calidad de la misma fábrica, en cuanto a la traba, el aparejo y a la elasticidad del mortero. Las fábricas bien trabadas y aparejadas o con un mortero de gran resistencia y elasticidad pueden producir arcos de descarga muy rebajados, y a medida que disminuye la cohesión interna, o en fábricas deterioradas sometidas a los efectos de la intemperie, el arco de descarga natural se produce con un mayor peralte (Perelló Roso et al., 2009, p. 209).

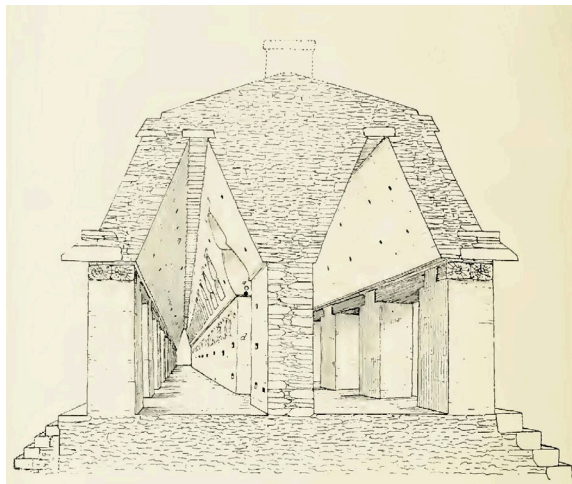
Figura 6. Sección de la Casa A del Palacio de Palenque (Chiapas) tomada de William H. Holmes (1895, p. 174).

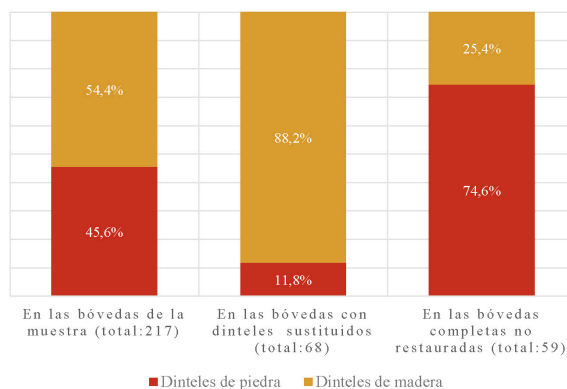
Figura 7. Material de los dinteles originales según el estado de conservación de las bóvedas de la muestra. Elaboración propia.

En la figura 7 se observa que, si bien poco más de la mitad de las bóvedas registradas tuvieron dinteles originales de madera (54,4%), entre aquellas en que

se han sustituido los dinteles casi un 90% tenían cargaderos de madera. Por otro lado, la mayoría de las bóvedas que se conservan íntegras y no han sido restauradas, casi un 75%, tienen dinteles de piedra.

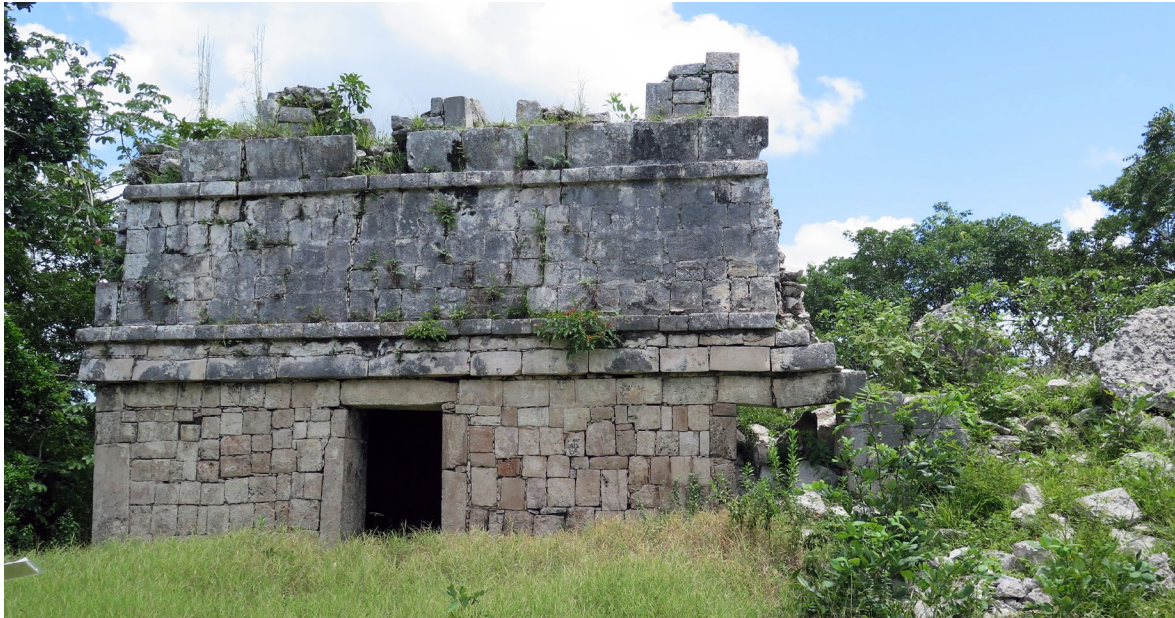
Figura 8. Edificio 3C7 de Chichén Itzá (Yucatán), conocido como "Casa del Venado". Laura Gilabert, 2017.

Los dinteles monolíticos de piedra permitían a los constructores mayas cubrir una luz limitada que, según los datos obtenidos en la toma de datos in situ, en pocas ocasiones supera un metro, condicionada por el espesor de la pieza y su resistencia a la flexión. El deterioro del material pétreo, junto con el incremento del esfuerzo al que está sometido, pueden provocar el agotamiento de los dinteles de piedra, y en ocasiones aparecen fisuras que finalmente conducen a la rotura y al colapso del cargadero. Muchas veces estos cargaderos de piedra tenían una longitud reducida de apoyo en los muros, por lo que el colapso de las jambas, monolíticas o formadas por varias piezas, también puede provocar el colapso del dintel y, por tanto, de la bóveda. Sin embargo, generalmente las bóvedas con dinteles de piedra y con anchuras de los vanos reducidas se han conservado mejor, y son otros agentes de deterioro los que les afectan en mayor medida (figura 8).

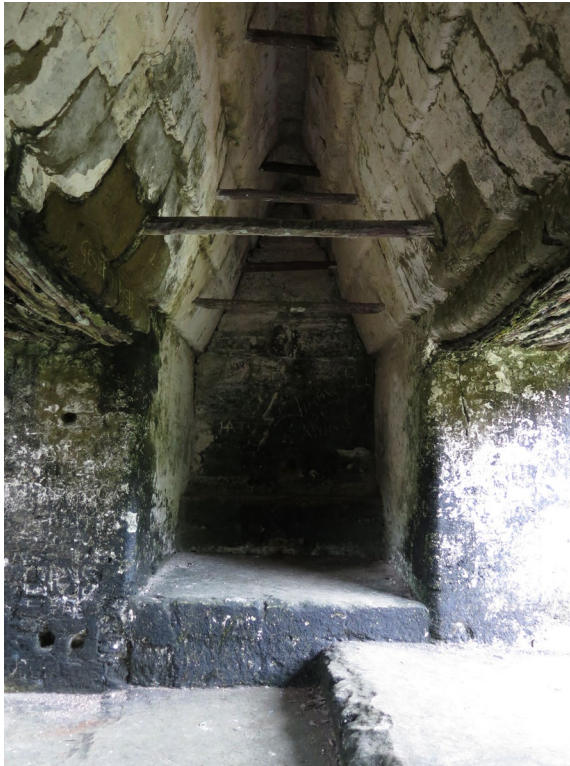
Figura 9. Interior del Edificio 5D-91 del Grupo de Siete Templos de Tikal, donde se han conservado los dinteles originales de rollizos de madera. Laura Gilabert, 2015.

4. Se han registrado ejemplos en edificios de Uaxactún, Tikal, Nakum, La Blanca, Becán, Chicanná, Hochob y Copán.
5. Algunos ejemplos pueden observarse en el Palacio de las Ventanas, el Palacio Maler o en el Templo de las Inscripciones de Tikal. En el caso del Edificio 5D-91 del Grupo de Siete Templos de Tikal, alcanzan hasta los 2,55 m de luz (figura 9).

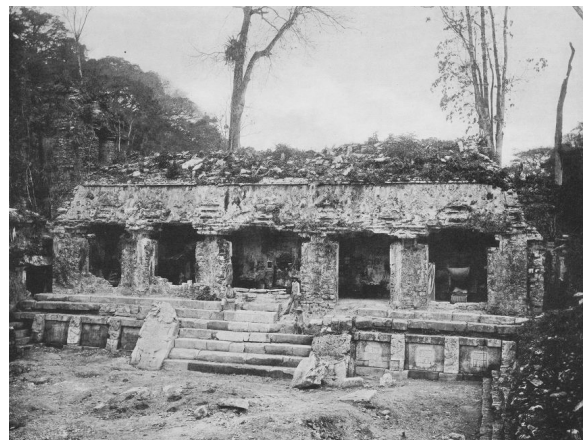
Figura 11. Fotografía de la Casa C de Palenque a finales del siglo XIX tomada por Alfred P. Maudslay (1902, vol. IV, plate 21).

se generan volúmenes monolíticos en las bóvedas y pueden formarse arcos de descarga muy rebajados sobre los vanos de las puertas (figura 11).

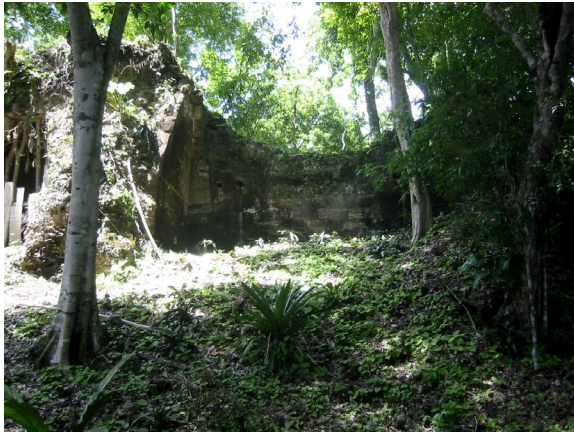
Figura 12. Cuarto 4 del Edificio 6J2 de La Blanca (Petén, Guatemala), antes del inicio de las labores de excavación. Gaspar Muñoz Cosme, 2004.

de desplome en la semibóveda interior (figura 12) que refleja el efecto de rigidización producido por los testers en las esquinas (Perelló Roso, 2006, p. 63).

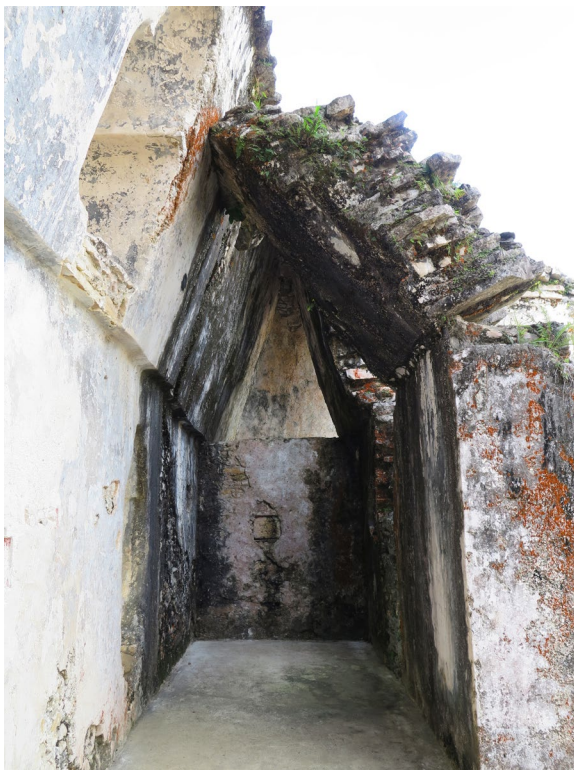
Figura 13. Vuelco como sólido rígido de una parte de la bóveda en la Casa D del Palacio de Palenque. Laura Gilabert, 2015.

Por este motivo, y debido al proceso constructivo de los edificios, en la mayoría de los casos las bóvedas no están trabadas con los muros verticales, sino que apoyan sobre éstos a través de una superficie horizontal de contacto. Cuando la bóveda entra en una situación de desequilibrio, esta junta seca en la coronación del muro permite que se produzca el vuelco como sólido rígido de una de las semibóvedas hacia el interior de la estancia (Perelló Roso, 2006, p. 64; Prem, 1995), tal y como puede apreciarse en la figura 13.
