# El bungalow: fundamento del patrimonio urbano de Ensenada, Baja California, México

*The bungalow: foundation of the urban heritage of Ensenada, Baja California, Mexico*

Alejandrina Itandehuit Juárez Terriquez<sup>a</sup>, Luis Fernando Guerrero Baca<sup>b</sup>, Claudia Marcela Calderón Aguilera<sup>c</sup>

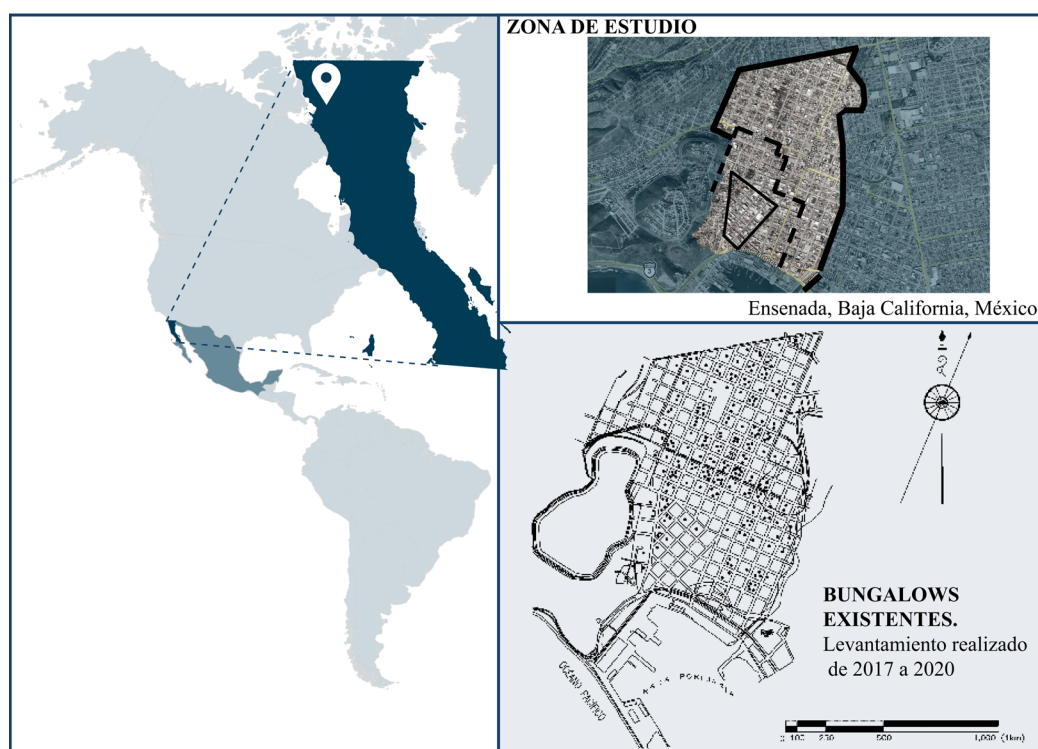
Figura 3. Conjunto de bienes inmuebles en primera y segunda traza (sector centro) de la ciudad y puerto de Ensenada, Baja California, México. Elaboración de Juárez-Terriquéz, A. (2019).

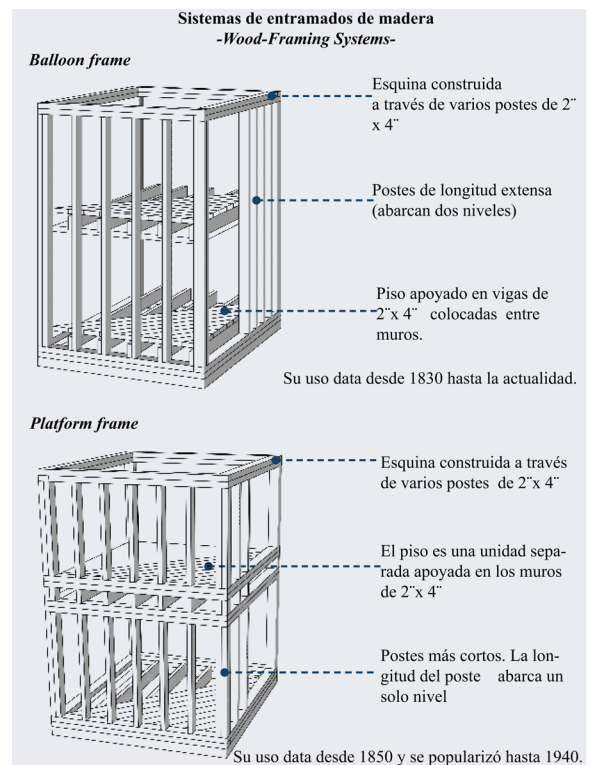
Figura 5. Sistema de entramados de madera: Balloon Frame y Platform Frame.

La tipología del bungalow se manifiesta en dos estrategias estructurales. La primera pertenece al sistema de entramados de madera denominado *balloon frame* (marcos de globo), y la segunda al *platform frame* (sistema de plataforma). Estos recursos constructivos constan de una estructura básica que se rige por una serie de marcos colocados como planos seriados, conformados por vigas horizontales y verticales como soporte de pisos y techos. Las partes individuales que forman los marcos se conectan con distintas uniones, a veces reforzadas con vigas diagonales, cada una diseñada para contrarrestar las fuerzas cortantes (Yorke, 2010).

El *balloon frame* consta de una estructura principal a base de listones de madera unidos por clavos, y contempla numerosas piezas que permiten su fácil y rápida construcción. El *platform frame* se reconoce como una “estructura de entramado sin rigidez, con la adición de una plataforma que eleva el volumen del edificio del nivel de piso. Ambas técnicas fueron producto de importación y actualmente su uso es frecuente en los Estados Unidos. No obstante, al no poseer la materia prima, en México sólo se observan en aquellas viviendas que fueron construidas desde principios del siglo XIX, hasta mediados del siglo XX.

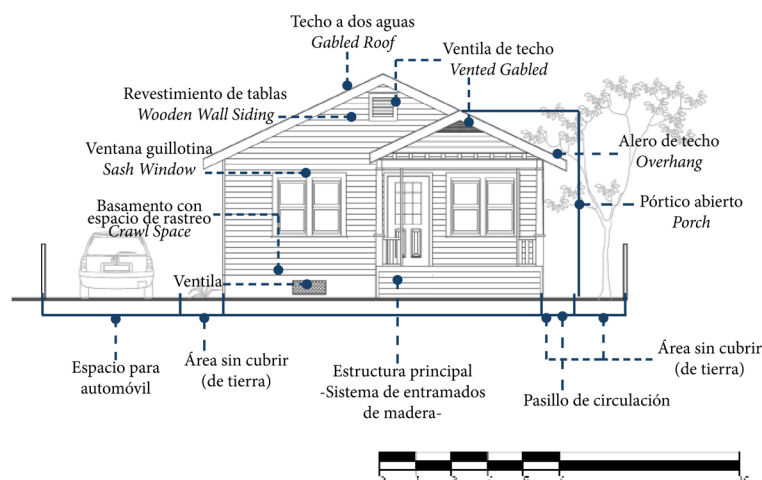
Figura 6. Permanencias de formas estructurales en el bungalow. Elaboración de Juárez-Terriquez, A. (2019).

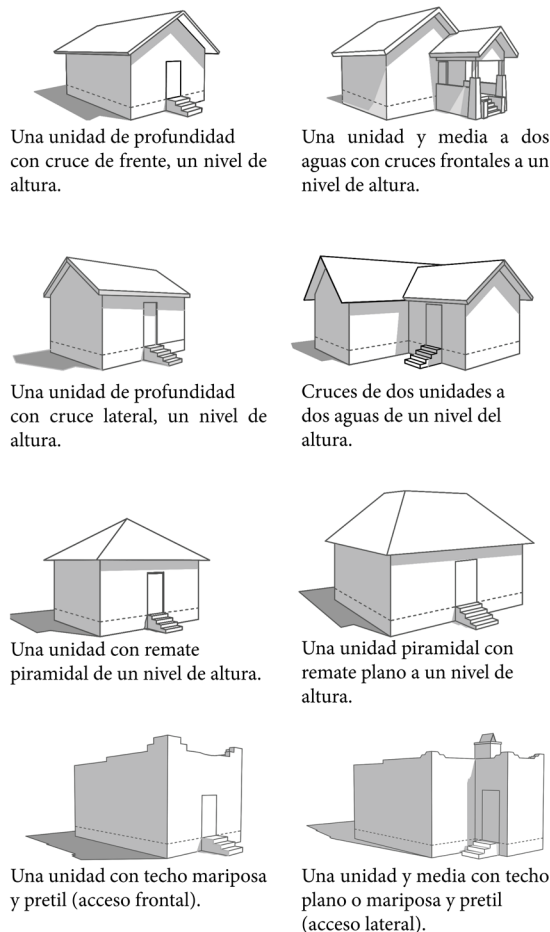
Figura 7. Componentes del tipo, el bungalow y su espacio compuesto. Elaboración de Juárez-Terriquez, A. (2020).

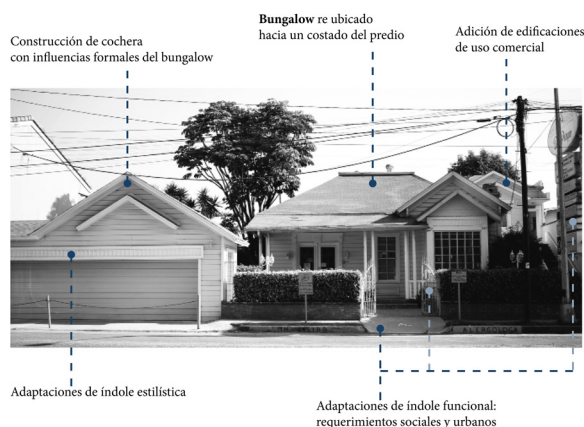
Figura 8. Adaptaciones constructivas de un bungalow que fue reubicado desde su predio de origen. Elaboración de Juárez-Terriquéz, A. (2020).

Otras adaptaciones frecuentes de esta clase son la clausura de vanos y la incorporación de habitaciones adyacentes realizadas con materiales de origen industrializado. Además, los zócalos y plataformas de desplante de madera son substituidos por placas o zapatas aisladas de concreto, así como muros de albañilería.

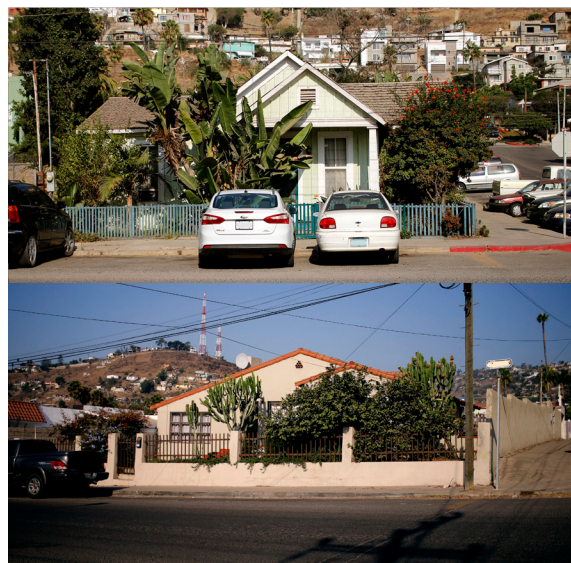
Figura 9. Arriba: bungalow construido de adobe con influencias estilísticas Spanish Revival. Abajo: bungalow Craftsman construido en la primera década del siglo veinte. Fotografía de Islas, N. (2020).

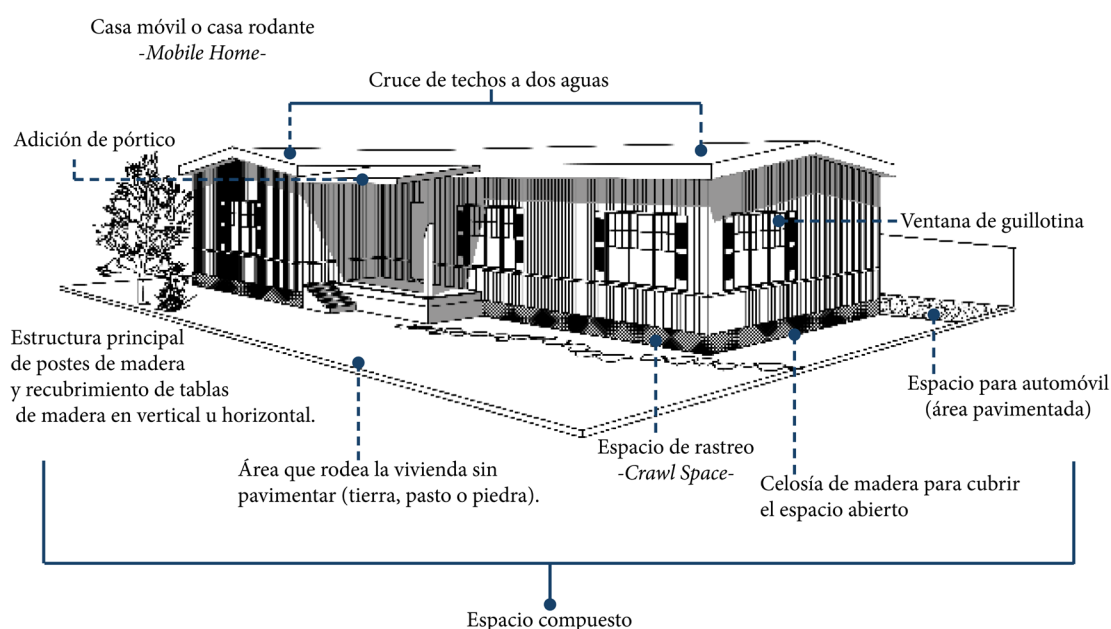
Figura 10. Permanencias de componentes del bungalow en otras viviendas ubicadas en la zona de estudio y en otros sectores de la ciudad. Elaboración de Juárez-Terriquéz (2020).
