Guerrero Baca, Luis Fernando; Ávalos Beltrán, Esteban
Condicionantes de la salvaguardia de estructuras prehispánicas de tierra en México
Gremium, vol. 9, núm. 18, 2022, Agosto-Octubre, pp. 59-72
Editorial Restauro Compas y Canto S. A. C.V.
México

Condicionantes de la salvaguardia de estructuras prehispánicas de tierra en México

Conditioning factors for the safeguarding of pre-Hispanic earthen structures in Mexico

Luis Fernando Guerrero Baca^a, Esteban Ávalos Beltrán^b

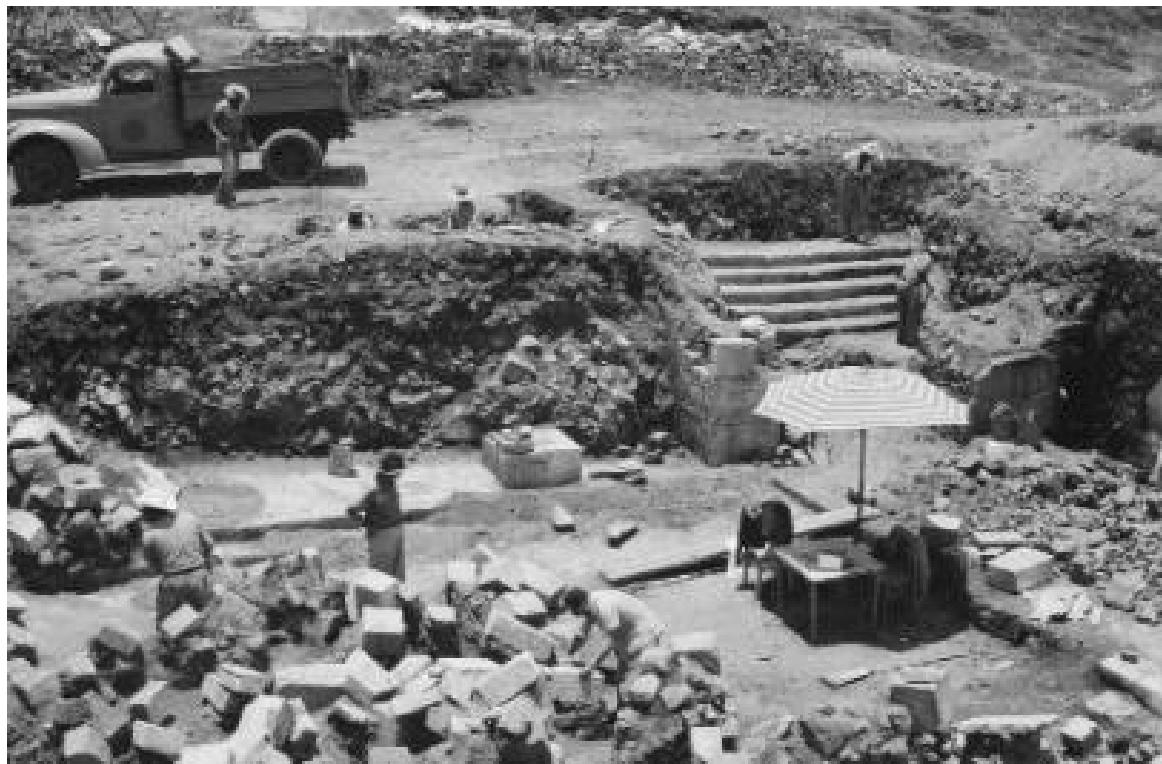
Figura 1. Restos del palacio de Quetzalpapálotl previo a su reconstrucción. Teotihuacán, México. (Medina-González y Ortega-Cabrera, 2020).

Aunque estas actividades se desarrollaron en diferentes polos, y la reconstrucción se convirtió en una práctica común, favorecida desde el gobierno, no criticada por los investigadores y ampliamente aceptada por los turistas, existieron algunos ejemplos que sobresalen por su nivel de afectación (Juárez, 2009b). Este es el caso del llamado palacio de Quetzalpapálotl en la zona arqueológica de Teotihuacán, al que hacía referencia Schávelzon en la cita presentada líneas arriba (Figura 1).

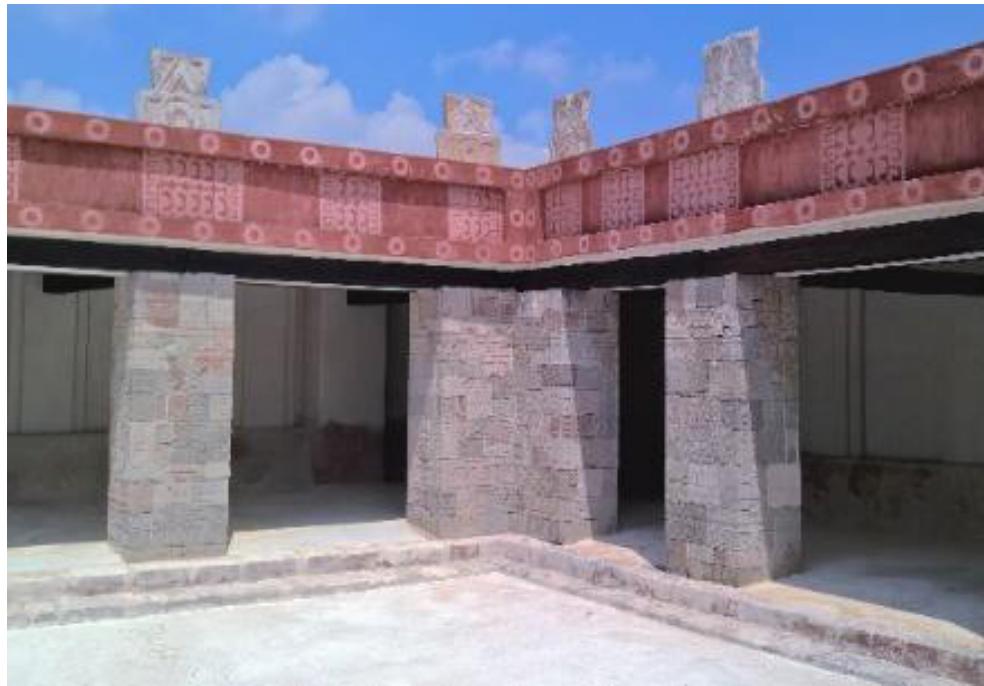
Figura 2. Vista del patio del Palacio de Quetzalpapálotl. (Foto: L. Guerrero, 2019).

Ese edificio, que lógicamente es muy visitado por los cientos de miles de turistas que van a Teotihuacán, se destaca del resto de la reconstrucción masiva que caracteriza a toda la zona arqueológica, porque sobre los restos de un patio aparentemente rodeado por un deambulatorio, se levantaron columnas y trabes (vigas) de hormigón armado que soportaban una cubierta contemporánea supuestamente semejante a las originales (de las que no existe vestigio alguno). Sobre las columnas y fachadas se asentaron, con morteros de cemento, algunas piedras talladas originales, y se elaboraron cientos más para poder completar los volúmenes sin que a la fecha exista forma de distinguir las antiguas de las recientes (Figura 2).

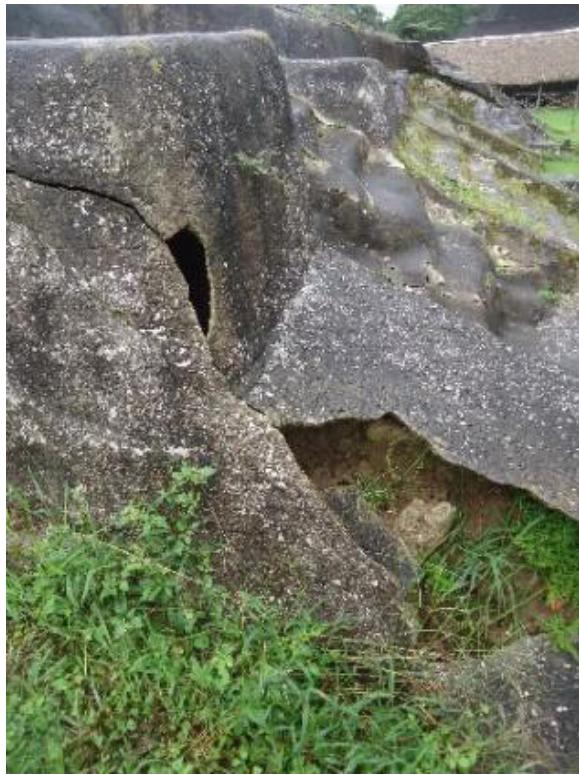
Figura 3. Fractura del revoque de cemento colocado recientemente sobre las pirámides de Comalcalco, Tabasco, únicas en México por contener tanto adobes como ladrillos cerámicos. (Foto: L. Guerrero, 2013).

Como se sabe, el cemento tipo portland y el concreto son materiales totalmente inapropiados para la realización de intervenciones en el patrimonio edificado debido a que, por una parte, compiten de manera desequilibrada con los componentes preexistentes, al aplicarse como morteros de pega o revoques, a consecuencia de su elevada impermeabilidad y resistencia a la compresión. Pero, además, su coeficiente de dilatación y rigidez hacen que se fracturen con mucha facilidad ante los movimientos cotidianos que sufren los sustratos históricos debido a los cambios de temperatura y humedad (Warren, 1999). Luego, el agua penetra por las diminutas fisuras y se distribuye en los núcleos arqueológicos, arrastrando sales solubles que posteriormente se manifiestan como eflorescencias en las superficies. Como el material no permite la adecuada salida del exceso de humedad por su baja porosidad, el agua acumulada provoca la segregación de los rellenos de tierra, generando grandes oquedades que no son

visibles porque las capas de cemento las ocultan, hasta que finalmente las estructuras colapsan.

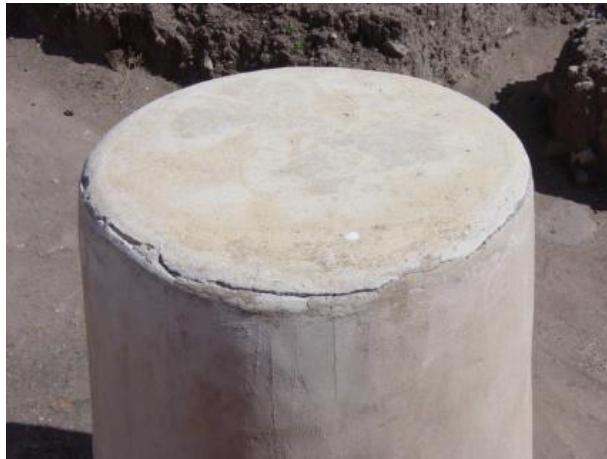
Figura 4. Agrietamiento del borde de una de las bases de las columnas de piedra y lodo que fueron recubiertas con cal y arena, en Chalchihuites. (Foto: L. Guerrero, 2002).

Un caso muy evidente de este proceso es el sitio arqueológico de Buena Vista, (Chalchihuites), Zacatecas, el que a finales del siglo XX fue intervenido para consolidar los muros de piedra que originalmente habían sido asentados con morteros de lodo. Al igual que sucede en muchos sitios con características similares, sobre estas mamposterías de piedra se aplicaban revestimientos de tierra que finalmente eran protegidos con enjalbegados de cal, generalmente mezclada con pigmentos minerales. Sin embargo,

durante las intervenciones de restauración, la escasa presencia de acabados originales y la creencia de que los revestimientos de cal y arena resultaban más duraderos, se realizó una campaña masiva de revoques. Este proceso, además de modificar la imagen que tenía el sitio, y las evidencias del uso de la tierra como material constructivo, con el correr del tiempo han empezado a presentar múltiples fallas derivadas de la diferente ductilidad de los sustratos y los revestimientos (Figura 4). Aunque los revoques de cal y arena tienen cierto nivel de plasticidad, ésta es mucho menor que la de los núcleos de piedra y tierra, de manera que con los cambios cotidianos y estacionales de humedad y temperatura, se han presentado innumerables fisuras y grietas en las superficies, por las que penetra la humedad ambiental o la causada por precipitaciones pluviales que, al entrar en contacto con las arcillas del sustrato, incrementa su volumen y, de este modo, las fisuras se tornan en grietas y luego en desprendimientos.

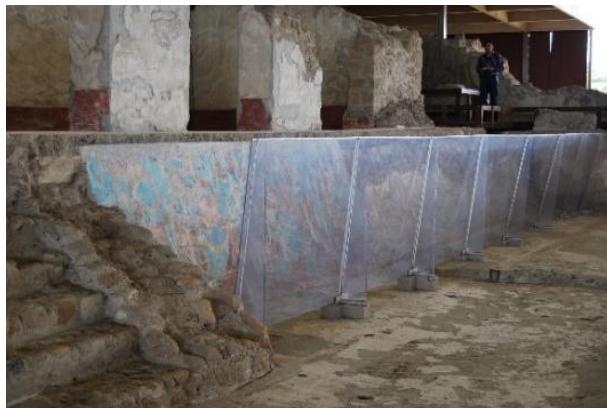
Figura 5. Pinturas murales realizadas con cal sobre sustratos de bloques de “tepetate”. Cacaxtla, Tlaxcala, México. (Foto: L. Guerrero, 2009).

Otro ejemplo muy cuestionado de esta forma de intervenir el patrimonio prehispánico construido con tierra se encuentra en la zona arqueológica de Cacaxtla, en el estado de Tlaxcala, a setenta kilómetros al oriente de la Ciudad de México. La exploración y consolidación original del sitio tuvo lugar entre 1977 y 1979, bajo la dirección de los arqueólogos Daniel y Diana Molina (Figura 5).

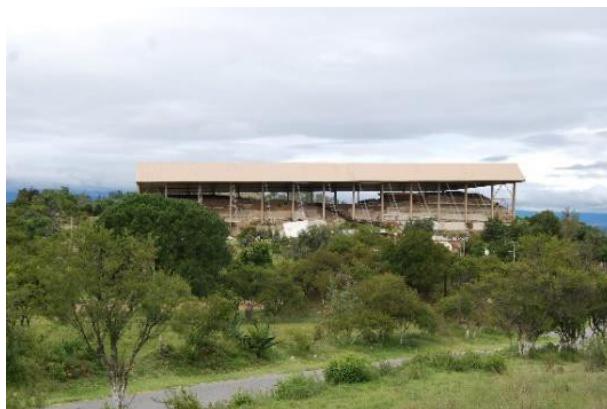
Figura 6. El techo que cubre el montículo tiene un fuerte impacto visual en el paisaje. Cacaxtla, Tlaxcala, México. (Foto: L. Guerrero, 2009).

Sin embargo, debido al rápido deterioro que empezaron a sufrir las pinturas murales y las estructuras de adobe, en 1987 se tomó la polémica decisión de colocar una cubierta de mayor tamaño que la que existía sobre las pinturas. Pero, por motivos económicos y políticos, el proyecto propuso una estructura metálica de cerca de 11,000 m². Lógicamente una obra de tal magnitud tuvo un altísimo impacto en la percepción del sitio, el paisaje del entorno y las subestructuras patrimoniales sobre las que se colocaron las cimentaciones de las descomunales columnas que un techo de esa dimensión requería (Figura 6). Pero la cuestión más grave fue la serie de efectos colaterales que trajo consigo la modificación del comportamiento natural de las ruinas, entre las que destacan los desgastes provocados por la erosión eólica derivada del efecto de “túnel de viento” que se generó debajo del techo, el desecamiento de los vestigios de tierra, la condensación de humedad que derivó en un goteo permanente, la caída de detritos

de cientos de aves que anidan en el interior, y la acumulación de impresionantes volúmenes de agua de lluvia, entre muchas otras consecuencias.

Luego, en mayo de 2007 una tormenta de granizo provocó una sobrecarga que condujo al desplome de 800 m² del techo. Aunque afortunadamente las afectaciones al monumento fueron mínimas, ese

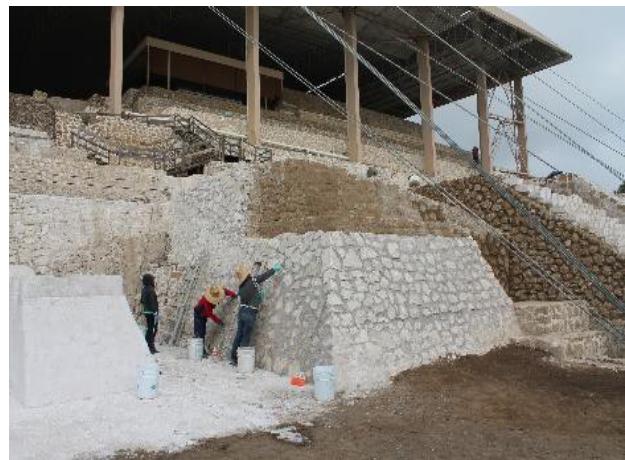
Figura 7. Proceso de reconstrucción masiva de la pirámide de Cacaxtla, Tlaxcala, México. (Foto: L. Guerrero, 2014).

En este caso, la pirámide posee un núcleo construido con base en mampostería de bloques de un suelo consolidado conocido en México con el nombre de “tepetate”, asentados y recubiertos con tierra en estado plástico. Por esta razón, el comportamiento del sistema es sensiblemente dúctil y las estructuras se deforman de manera natural, a causa de los cambios cotidianos de temperatura y humedad, además de los movimientos telúricos por encontrarse en una zona volcánica y de alta sismicidad. Pero tras

la reconstrucción que se concluyó recientemente, además de haberse perdido para siempre información invaluable sobre las dimensiones reales del conjunto y los sistemas constructivos originales, se ha alterado profundamente su respuesta estructural como consecuencia del confinamiento con piedra asentada con argamasas de cal y arena, que es mucho más rígido que los sustratos de tierra (Guerrero, 2018) (Figura 7).

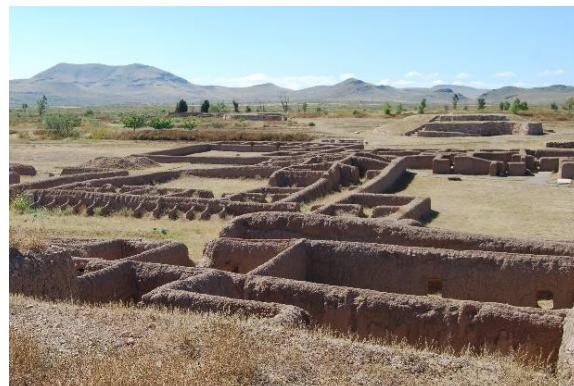
Figura 8. Conservación de la Zona Arqueológica de Paquimé, Chihuahua.
(Foto: L. Guerrero, 2009).

A través del Proyecto Arqueológico Paquimé, de manera permanente se llevan a cabo los trabajos de mantenimiento del sitio. Para conocer los requerimientos de conservación se emplea el método de restauración objetiva, en donde se busca crear diagnósticos, determinar los estados de conservación y los factores de deterioro (Figura 8). Las estrategias empleadas para la protección de los vestigios que han resultado más efectivas son los recubrimientos de sacrificio sobre los muros de tierra y el uso de cubiertas parciales (INAH, 2022).

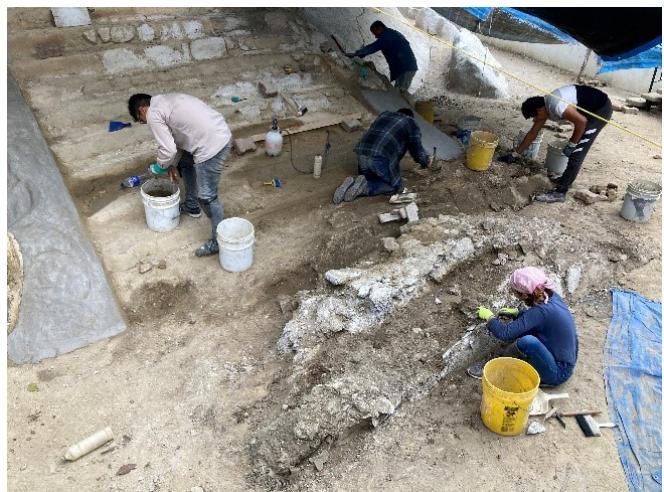
Fig. 9. Proceso de consolidación con materiales locales del Basamento “A” de Las Flores, en Tampico, Tamaulipas. (Foto: E. Ávalos, 2021)

En segundo lugar, se tiene el caso del proyecto de restauración del Basamento “A” de Las Flores, en la Ciudad de Tampico, llevado a cabo durante el 2021, en donde fue necesario, como parte del proceso de intervención, el retiro de diversas “capas de protección” aplicadas en proyectos anteriores con diferentes tipos de materiales, y la colocación en su lugar de revestimientos de sacrificio con condiciones similares a las del núcleo.

Para tomar esta decisión se partió del análisis del efecto nocivo derivado del uso de revestimientos poco porosos, demasiado duros y de baja ductilidad, incapaces de absorber los continuos cambios volumétricos del basamento derivados de la humedad freática. Entre los materiales incompatibles previamente utilizados, resaltaba una mezcla de cemento gris, cal, arena, y una estructura metálica que había sido fijada al núcleo de tierra con clavos y alambres.

Este tipo de materiales, en conjunto con errores de la infraestructura y las características del ambiente tropical de Tampico, estaban ocasionando daños graves a la integridad del edificio; se acumulaba una gran cantidad de humedad dentro del núcleo de tierra, lo que generaba que perdiera cohesión y se fuera disgregando paulatinamente, filtrándose los materiales más finos a través de fisuras y desprendimientos provocados en gran medida por la dilatación y contracción de la rígida superficie cementada.

Los materiales empleados para las capas de sacrificio fueron los mismos que se identificaron en los elementos constructivos del basamento: tierra, arena, cal y concha triturada. Los revestimientos resultantes se diseñaron de manera que tuvieran una granulometría variada que resultara porosa, para que esto permita “transpirar” al núcleo, pero con la capacidad de resistir los embates del clima. La apariencia de este revoque es distinta a la de los materiales arqueológicos, lo que permite una lectura clara de lo agregado, pero también de la forma original de los taludes y escalinatas. (Figura 9).
