# Valoración y conservación de la planta de agua de Nativitas. Entre el monumento de estilo y la arquitectura técnica

*Assessment and preservation of the Nativitas' water plant. Between stylistic monument and technical architecture*

Alejandro Leal Menegus<sup>a</sup>, Rocío Bárbara Euroza Antunez<sup>b</sup>

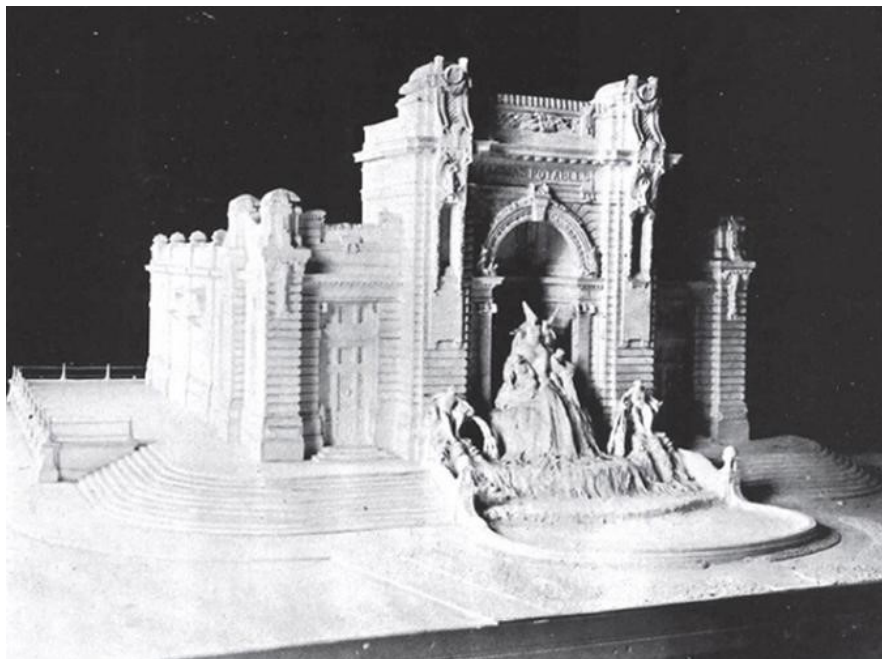
Fig. 1. Casa de bombas de la Condesa. Maqueta del edificio, ca. 1908. Proyecto que reúne las dos concepciones sobre la arquitectura: la tradicional y la técnica. Fuente: Manuel Marroquín y Rivera (1914)

De esta forma, a decir de Torres Torrija, la razón estaría por encima de la belleza, y el arte, inclusive tendría una vertiente técnica en su concepción. En el caso que nos ocupa, las obras de abastecimiento de aguas, el dilema estuvo presente: seguramente una pregunta que se hicieron sus promotores, diseñadores y constructores, fue cómo hacer que estas obras públicas, aun con su carácter utilitario y funcional, se convirtieran en monumento de su época. Personajes como Marroquín, Daza, Alvarado y Pani, todos ellos ingenieros, coincidieron en la necesidad de concebir al proyecto desde una doble perspectiva. Por un lado, implementando nuevas técnicas constructivas, particularmente con la tecnología del concreto; apostando así por una arquitectura técnica. Por otro lado, estimaron adecuado dotar a esta arquitectura técnica de un lenguaje ecléctico<sup>1</sup>, garantizando con su estilo y carácter ornamental la condición monumental, que una obra edilicia representativa del período requería. De este modo recupera Lourdes Díaz (desde la Memoria descriptiva de las obras de Marroquín) el sentido de la arquitectura que el ingeniero Alberto J. Pani diseñó para las casas de bombas, particularmente para la número 1 en la Condesa (fig. 1):

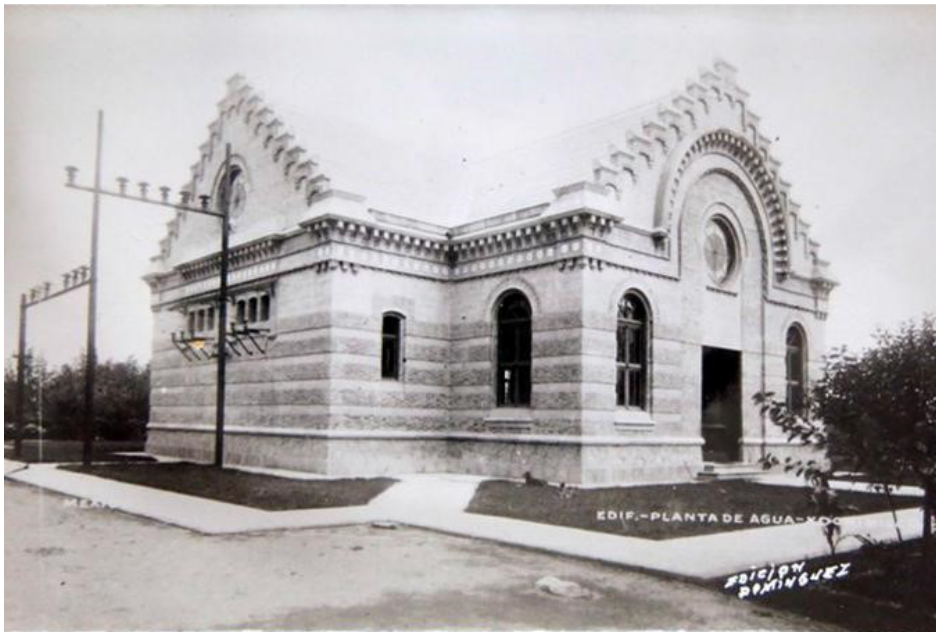
Fig. 2. Vista de la "Planta de agua" de Nativitas, en Xochimilco, postal ca. 1920. Se observa el tendido eléctrico y su importancia para el funcionamiento de la maquinaria. Fuente: Edición Domínguez. Colección de los autores.

El presente caso de estudio, la casa de bombas de Nativitas, es testimonio de esta doble perspectiva, al ser un edificio significativo del proyecto de abastecimiento de aguas construido en un lenguaje arquitectónico ecléctico, mayormente en concreto armado (fig. 2).

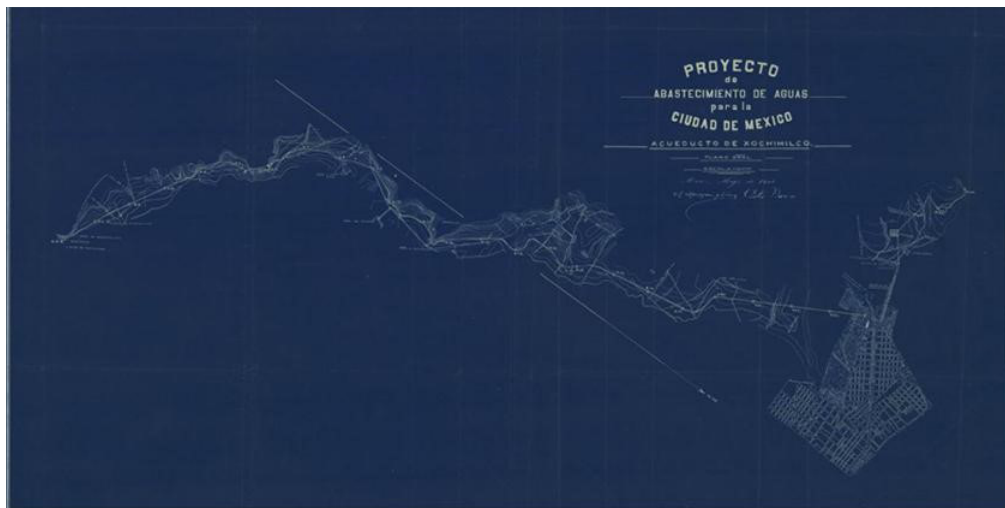
Fig. 4. Proyecto de abastecimiento de aguas para la Ciudad de México, 1901. Acueducto de Xochimilco.  
 Fuente: Manuel Marroquín y Rivera; Carlos Daza (1901). Catálogo: CGF.DF.M6. V5.0364-2.2. Mapoteca Manuel Orozco y Berra.

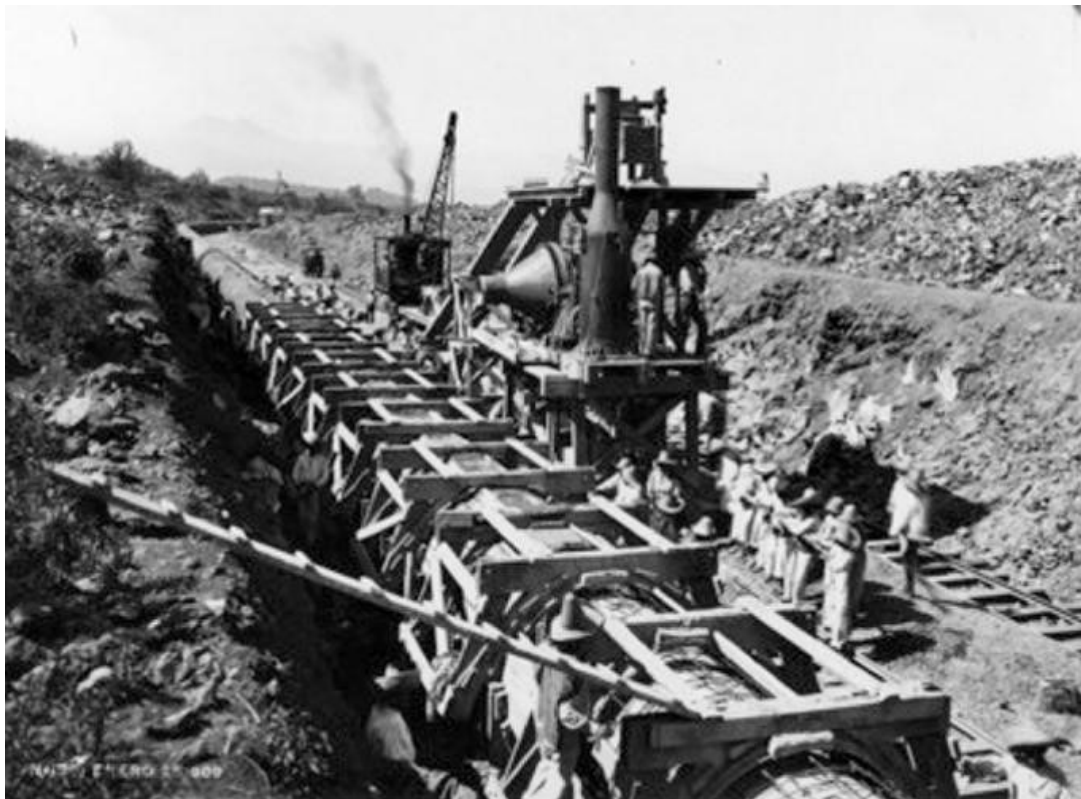
Fig. 5. Personas trabajan en la construcción de una tubería de agua, 1909. Se muestra la innovación técnica y tecnológica del uso del concreto. Fuente: Fotografía no identificado (1909-01-25). Dirección del Sistema Nacional de Fototecas. Mediateca. INAH. Catálogo. 653225.

Las aguas se trasladaron en un innovador acueducto cerrado ovoidal de concreto armado. Este se construyó entre 1905 y 1908 (fig. 5). Su extensión aprovechó la pendiente diferenciada entre la ciudad y las fuentes de suministro para que la gravedad y la mecanización condujeran las aguas. El recorrido cerrado usó columnas de ventilación que conservaron el direccionamiento, la velocidad y la higiene de las aguas; estos elementos marcaron trayectorias y posibilitaron el mantenimiento autónomo del funcionamiento general.

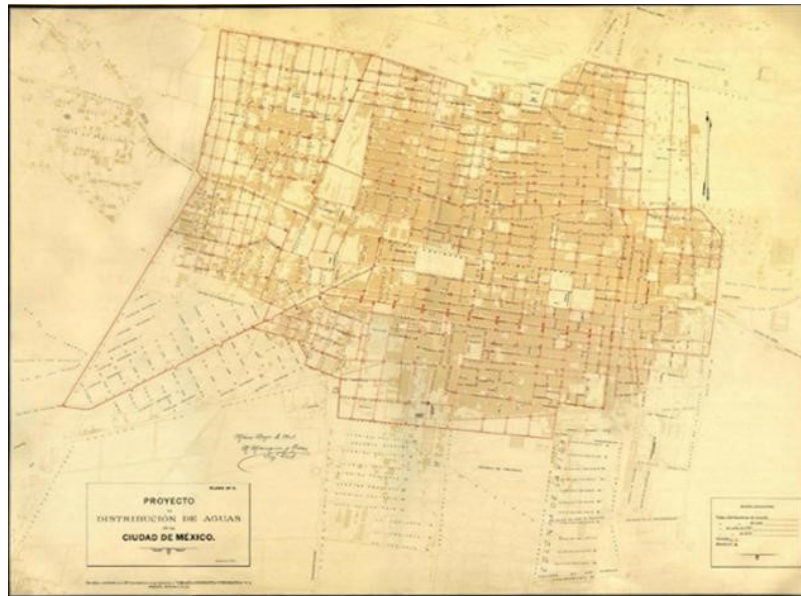
Fig. 6. Proyecto de distribución de aguas de la Ciudad de México, 1912. Se pretendió economizar y utilizar el viejo sistema de cañerías de la ciudad, sumados los tramos de nuevas colonias. Fuente: Manuel Marroquín y Rivera (1912). Archivo Histórico de la Ciudad México.

La segunda gran función de distribución organizó las aguas en Chapultepec. Para ello, se construyó una cámara de válvulas, una torre vertedora general, que recibió, reguló y bajó las aguas. Aunado a esto, se dispuso de cuatro depósitos cerrados y comunicados entre sí, que recibieron el excedente, y permitieron regular el flujo del agua. Estos se construyeron de 1907 a 1909, y contaron con una torre de ventilación para su mantenimiento.<sup>7</sup> Posteriormente, cuando las aguas bajaban de Chapultepec, se recibían en la cámara de distribución en Tacubaya, de donde partía la distribución urbana. La ciudad empezó a abastecerse de forma parcial a partir de 1908, agregando más tuberías urbanas conforme se aceleraron los trabajos entre 1910 y 1913 (fig. 6).

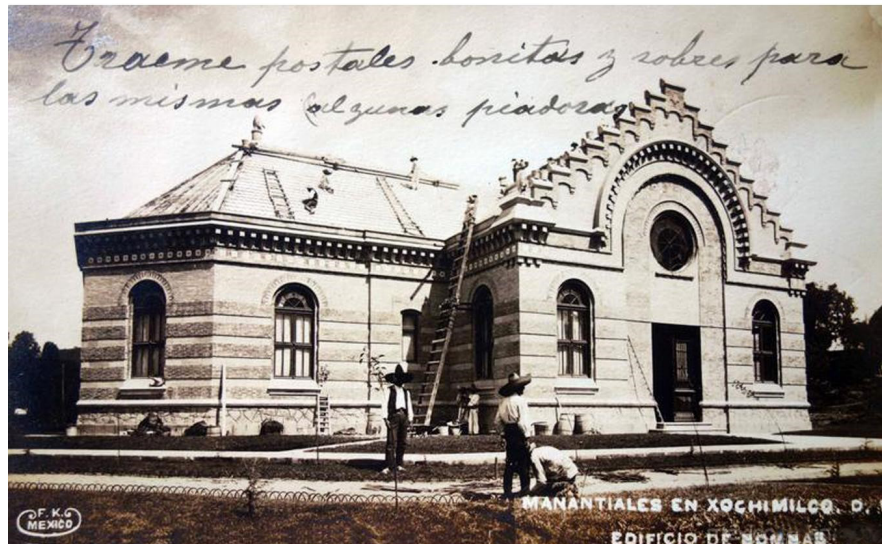
Fig. 7. Manantiales en Xochimilco. D.F. Edificio de bombas. ca. 1907. Fuente: Postales México. Colección de los autores.

su parte, las portadas sur, oriente y poniente evocan un muro hastial medieval, con una banda lombarda escalonada ascendente (fig. 7).<sup>9</sup>

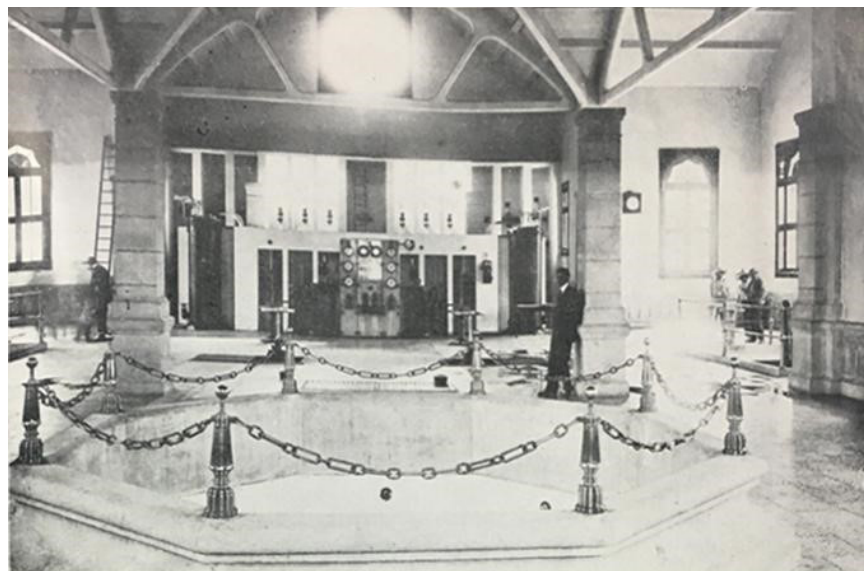
Fig. 8. Interior de la planta de bombas no. 3, en Nativitas, ca. 1908. En primer plano se observa el manantial; al fondo se halla la parte eléctrica para el funcionamiento de las máquinas. Fuente: Manuel Marroquín y Rivera (1914).

Así, los ornamentos partieron de piso a techo desde el basamento (zócalo-piezas regulares de piedra brasa; talud-piedras irregulares; brasa y repisón-cantera), el macizo (hiladas alternadas de tabique rojo industrializado y tabique de cemento), el cornisamento perimetral de tabique (arquitraque, friso -piezas azulejo- y cornisa) y el encuentro de dos techumbres a dos aguas. Se agregaron molduras simplificadas como ménsulas, botaguas, cerámicos, derrames, coronamientos, tejas y pisos. Su integración armónica y dinámica permitió el juego de planos, colores y texturas (fig. 8).

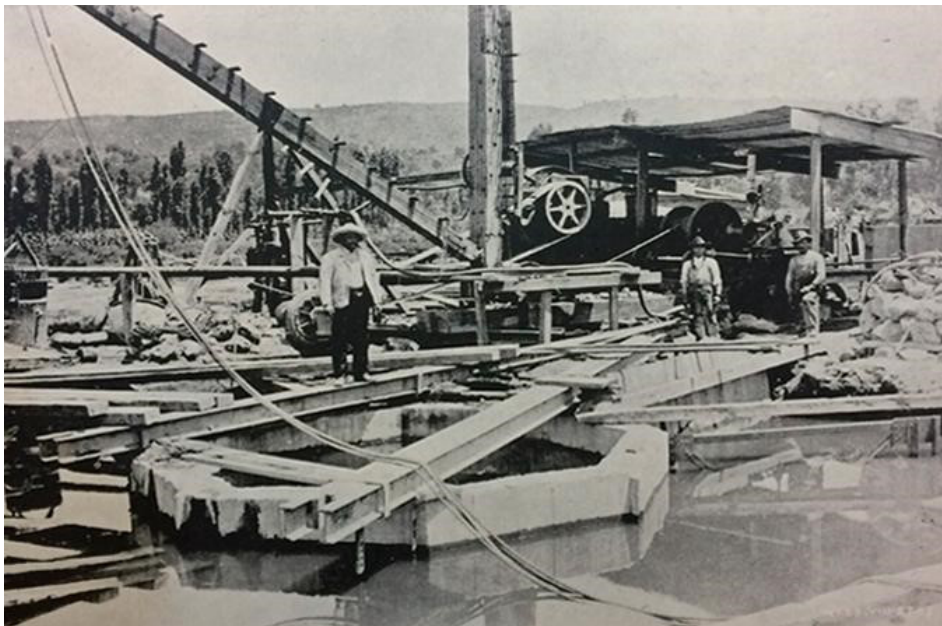
Fig. 9. El pozo de captación de Nativitas está en construcción, ca. 1905. El ambiente lacustre permitió usar al concreto debido al fraguado bajo el agua. Fuente: Manuel Marroquín y Rivera (1914).

Una distinción constructiva de Nativitas en comparación con las otras casas de bombas, fue la solución que recibió su cimentación. La parte más profunda corresponde al brocal y sótano; se resolvió con un cajón de cimentación; la segunda recibe al edificio con una dala perimetral superficial (fig. 9). Esta característica es la raíz de los deterioros actuales más importantes a causa de los hundimientos diferenciales, al no contar con una cimentación unificada (Euroza Antúnez, 2022 p. 122). Lo que da testimonio del sentido experimental de la obra, al final fallido.

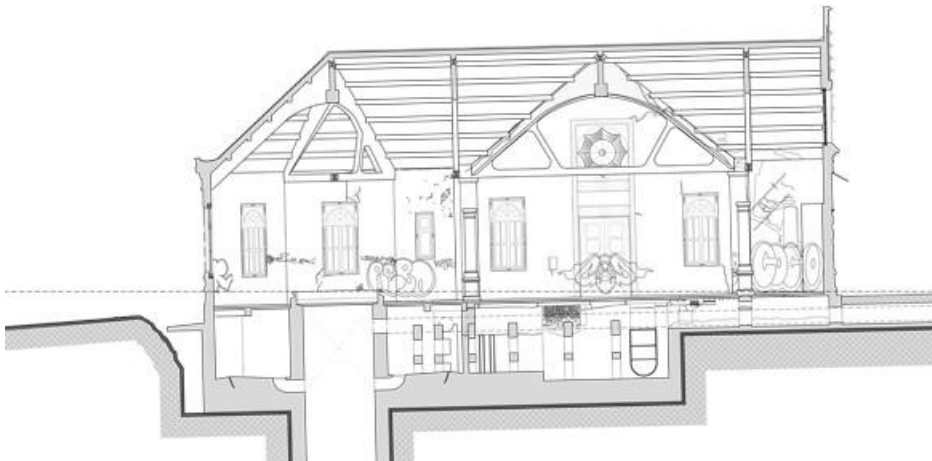
Fig. 10. Corte longitudinal de la casa de bombas núm. 3 Nativitas (2021). Se observan degradaciones físicas en muros, pisos y puertas, así como grafitis. Fuente: Registro arquitectónico por los autores.

A la par de estas intervenciones fallidas, se añadieron los efectos sísmicos acumulativos, como los del catastrófico de 2017, que entre fisuras, grietas y fracturas, acrecentaron las afectaciones estructurales iniciales. A la fecha, en 2022, el edificio se encuentra en desuso y estado ruinoso (fig. 10).

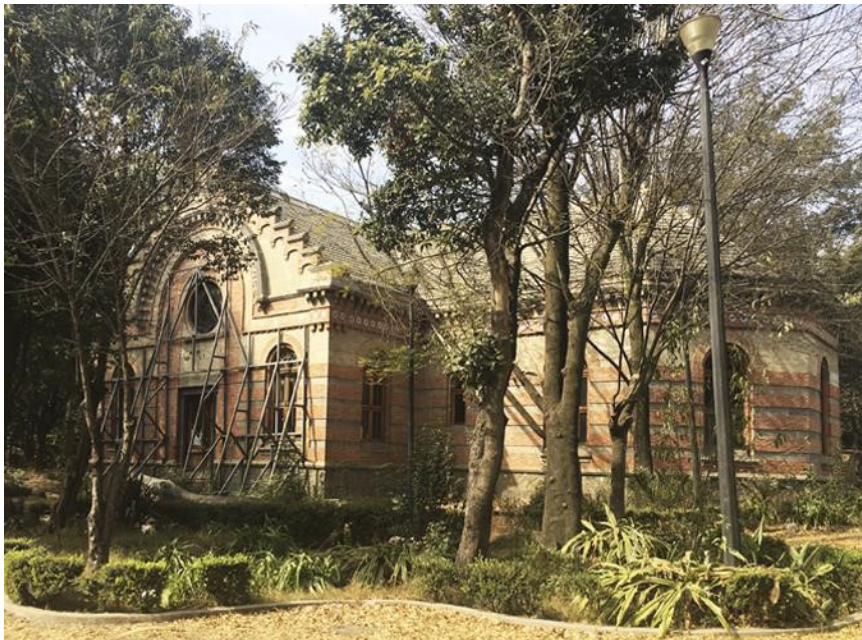
Fig. 11. Fachada principal de la biblioteca José Revueltas, 2020. El abandono y acceso libre aceleran su deterioro. Fuente: Colección de los autores.
