El impacto de los barrios «300 viviendas» y «Plan VEA» como constructores de ciudad en la expansión urbana a principios de la década del 70 en la ciudad de Corrientes

Riera, Miguel Angel

Arquisur revista, vol. 11, núm. 20, 2021

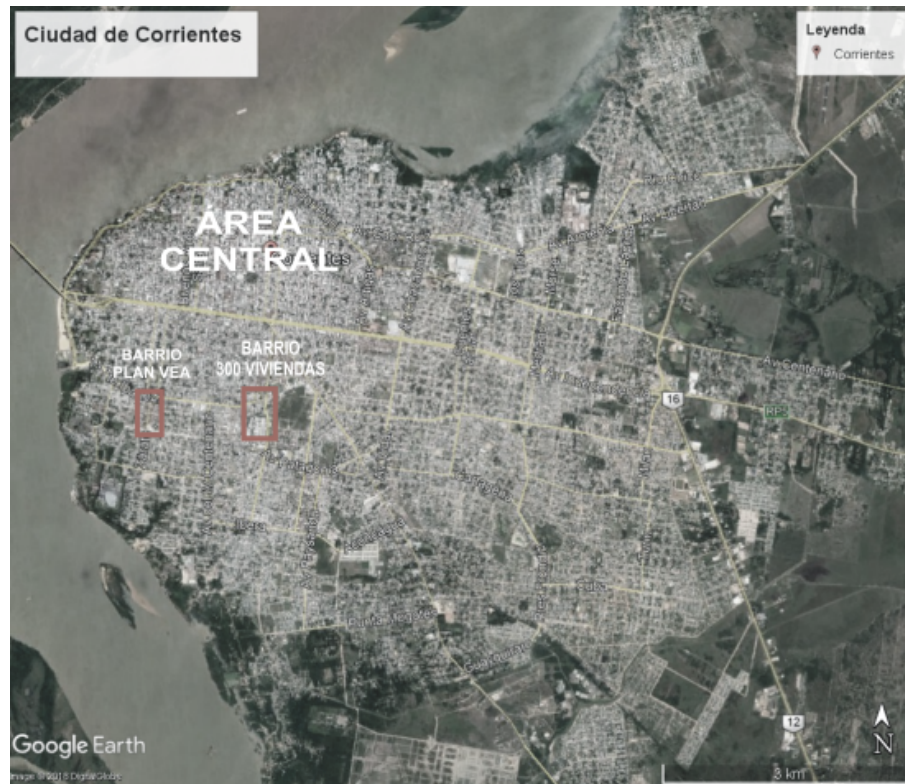
Figura 2.

Plano de la ciudad de Corrientes con la ubicación de los barrios en estudio.

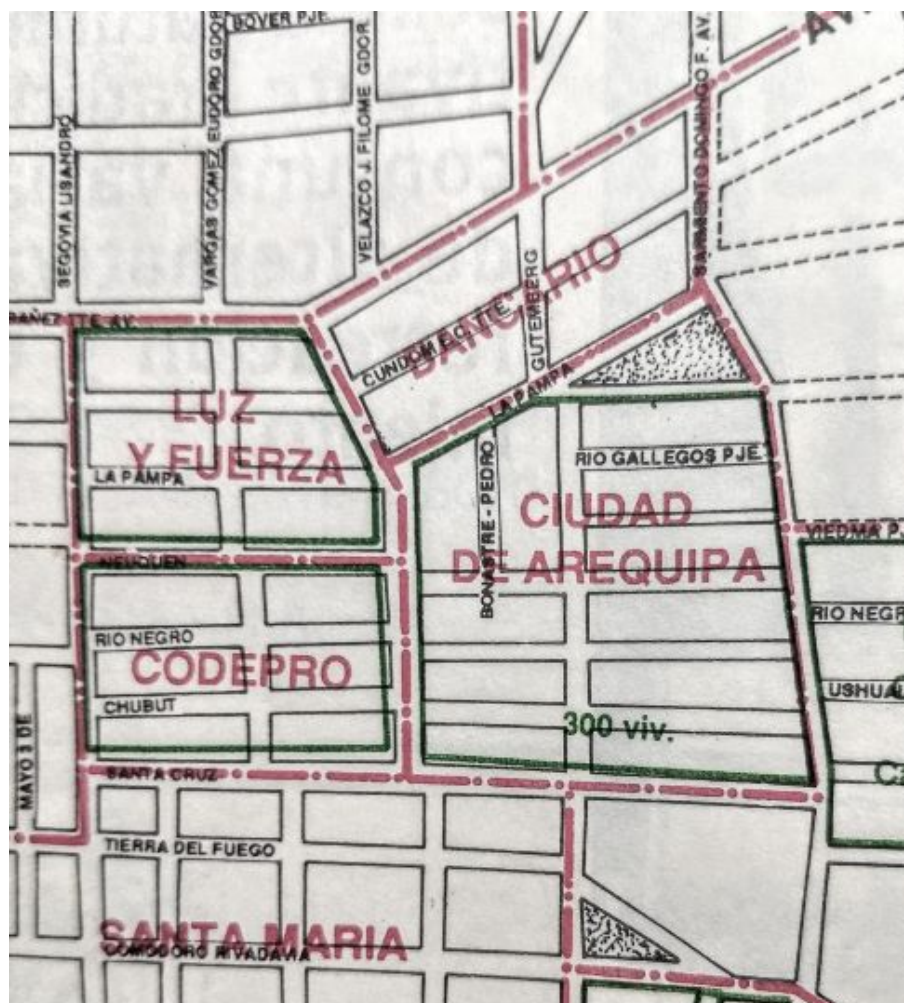
Figura 4.

Imagen del barrio «300 viviendas», oficialmente «Ciudad de Arequipa», rodeado de otros grupos habitacionales, a través de un plano municipal

Se denomina oficialmente «Ciudad de Arequipa» y está localizado en el sector sur del área central, en terrenos que anteriormente pertenecieron al Aero Club Corrientes. Delimitado por las calles La Pampa y El Chocón al norte, Santa Cruz al sur, Av. Sarmiento al este y Gobernador Velazco al oeste, comprende 300 viviendas individuales de 2 y 3 dormitorios y ocupa las manzanas A I, A II, A III, B I, BII, BIII, B IV, C I, C II, D I, D II del catastro urbano, dispuestas en parcelas de 10 m de ancho por 30 m de profundidad. Las primeras fueron habilitadas hacia 1973 aproximadamente y en un inicio contaban solamente con servicio de energía eléctrica, agua corriente y desagües cloacales, en tanto que los desagües pluviales y el pavimento en las calles fueron incorporados hacia 1974, conjuntamente con la habilitación de las últimas viviendas. Asimismo, en el proyecto general del barrio no fue previsto equipamiento (Figuras 3 y 4).

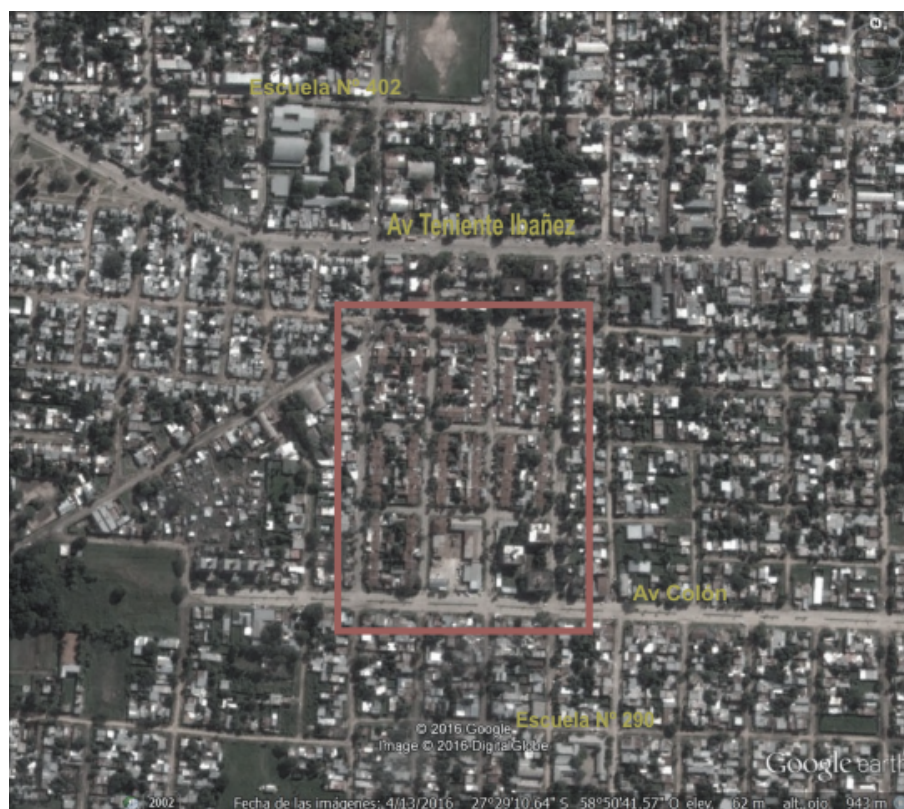
Figura 7.
Imagen satelital del barrio «Plan VEA»

Se localiza al sur del área central, oficialmente denominado «Sargento Cabral», delimitado por la calle La Pampa al norte, Av. Colón al sur, calle Balboa al este, y El Cano al oeste. Comprende 125 viviendas individuales de tres dormitorios, habilitadas hacia 1970, aproximadamente, localizadas en las manzanas 33-539 E, 33-539 F, 33-539 G, 33-539 L, 33-539 M, 33-539 N, 33-539 P del catastro urbano, dispuestas en parcelas de 10 m de ancho por 30 m de profundidad (Figura 7).

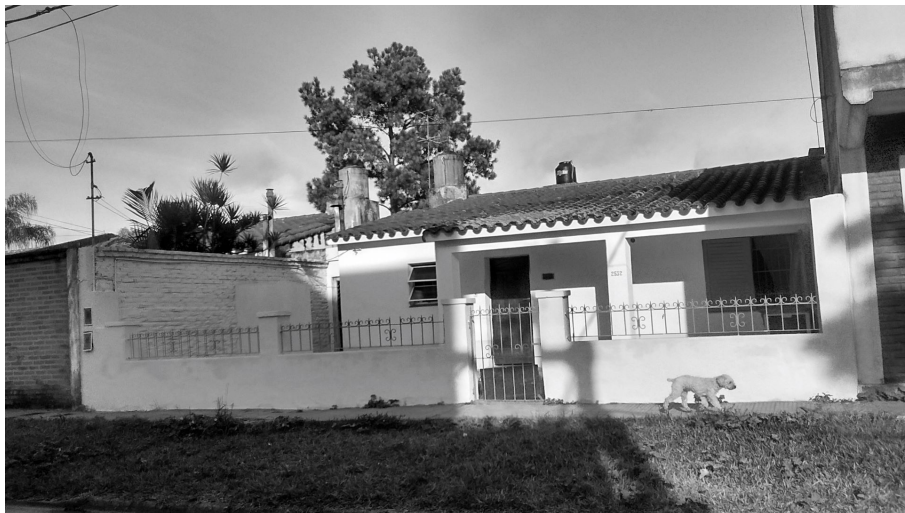
Figura 10.

Imagen de las viviendas en estado original, caracterizadas por la cubierta en pendiente a dos aguas en losa de hormigón armado recubierta con tejas españolas.

En el barrio «Plan VEA» se utilizó cubierta de techo en losa de hormigón armado en pendiente con teja colonial, recurso verificado también en otros conjuntos barriales de la ciudad, como los barrios Anahí y Madariaga, pero el criterio de la utilización de la teja fue replicado, en algunos pocos casos, en la ampliación en planta alta y no así la losa en pendiente. La pieza cerámica de cubierta no es común en las ampliaciones verificadas al presente, no obstante que los residentes lo destacan como componente identitario del sector. Más bien se recurrió al empleo de cubierta de chapa de hierro galvanizado. Como en el otro caso de estudio, la pérdida de carácter inicial de este conjunto se hace evidente, particularmente en la lectura de algunos perfiles de cuadra, aunque es de señalar que aún predominan las viviendas en planta baja con la imagen inicial.

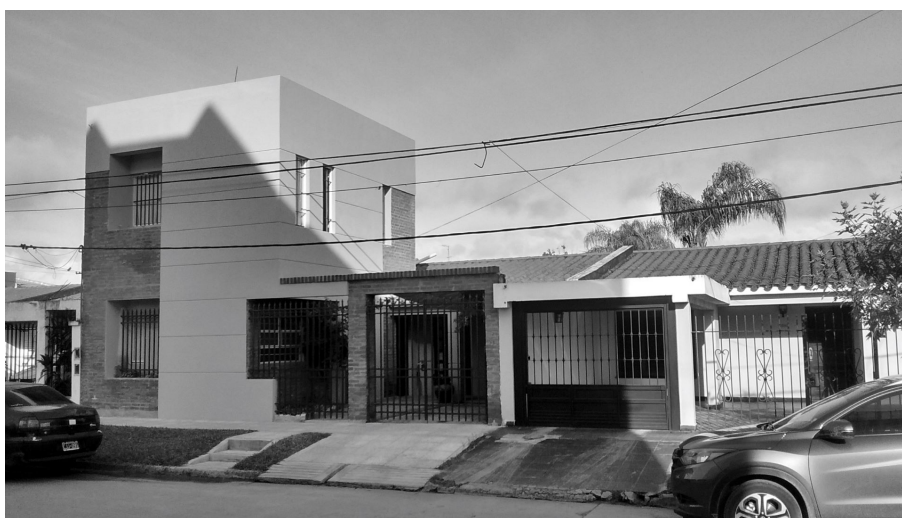
Figura 12

Viviendas del barrio «Plan VEA» al presente con intervenciones edilicias

En el barrio «Plan VEA», los testimonios orales de los residentes desde los tiempos iniciales de ocupación de las viviendas permiten inferir un sector urbano con características particulares no solo en lo edilicio sino también en cuanto a las relaciones sociales debido a la cercanía física y afectiva entre vecinos. La ausencia de una plaza, señalada por uno de los entrevistados, evidencia que las relaciones interpersonales se daban en el ámbito privado y no en el público, esto es, como se dijo, más a causa de la proximidad física y no de la existencia de un entorno público a tal efecto (Figura 12).
