Fernández Arce, Mario; Méndez Ocampo, Ileana; Muñoz Jiménez, Rudy
Exposición a inundaciones en Moravia, San José, Costa Rica
Revista Reflexiones, vol. 98, núm. 1, 2019, Enero-Junio, pp. 7-21
Universidad de Costa Rica, Facultad de Ciencias Sociales

Exposición a inundaciones en Moravia, San José, Costa Rica

Exposure to floods in Moravia, San José, Costa Rica

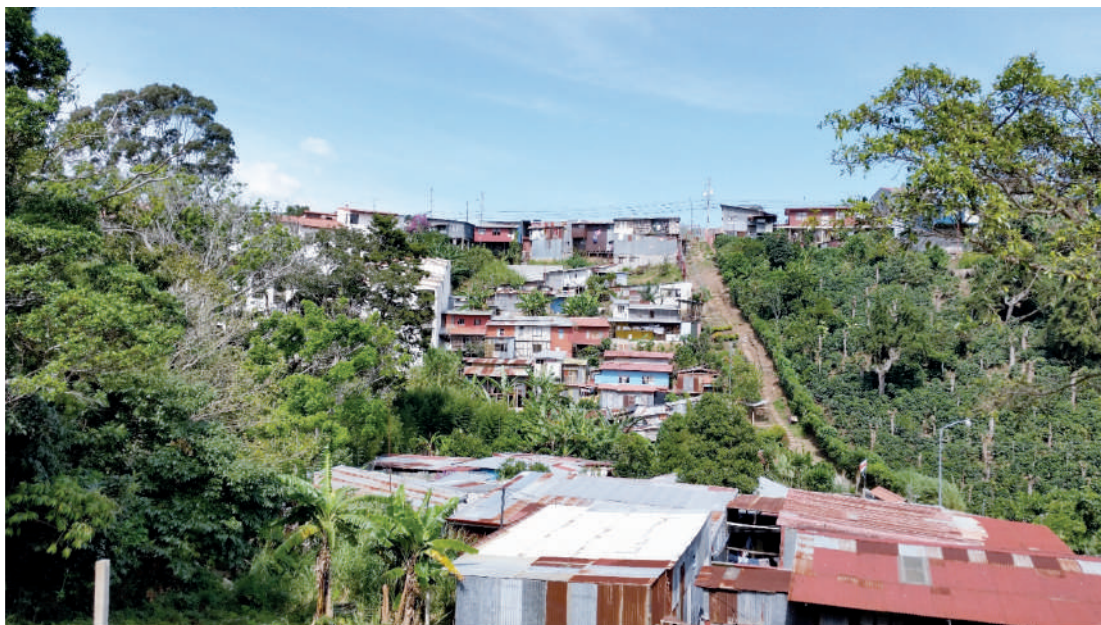
El sitio mostrado la Figura 2 (F1) se encuentra ubicado en Calle San Francisco de la Trinidad de Moravia. La imagen fue tomada desde Calle El Moral y en ella se puede apreciar parte de un cafetal, un camino que desciende a un nivel inferior, casas humildes en la parte superior plana (inicio del valle y de la pendiente), un conjunto de casas sencillas en ladera y el Condominio Fuente de Vida (a la izquierda, estructura de color blanco con árboles delante). Esta última obra ha pasado por un proceso ante el Ministerio de Salud y el Departamento de la Dirección Técnica Operativa de la Municipalidad de Moravia por irregularidades en sus planos.

Asentamientos humanos en el margen derecho de la quebrada San Francisco (F1)

Todas las estructuras antes mencionadas están en la ladera derecha de la quebrada San Francisco (aguas abajo). En la pendiente opuesta hay un conjunto de casas humildes de las cuales se observan principalmente los techos (parte inferior de la fotografía). Aunque no se aprecia muy bien, el camino tiene gradas de concreto y es la vía por la cual salen las personas que viven en la parte más baja del cañón. Ese camino atraviesa la quebrada (hay puente peatonal) de manera que las personas pueden transitar en uno y otro sentido. Llama la atención la coexistencia de un asentamiento de clase muy baja y un condominio de clase media en el valle en cuestión. Ni un desarrollo ni el otro deben estar en esa zona.

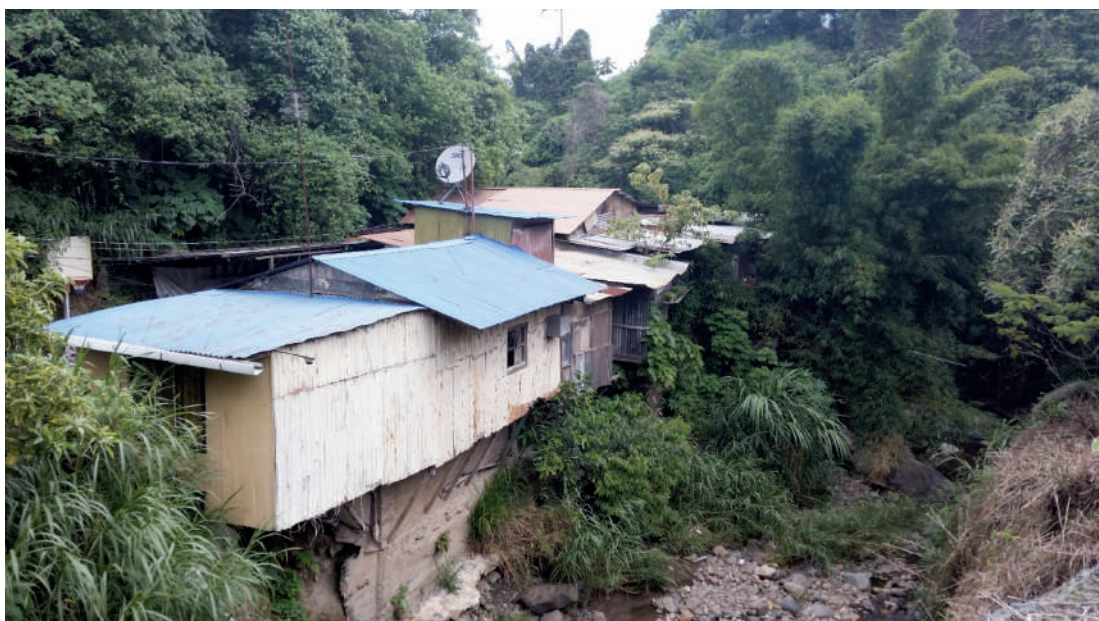
El área mostrada en la Figura 3 (F2) está ubicada en la margen izquierda, aguas abajo, del río Ipís, en la zona limítrofe entre el centro urbano de San Vicente y la comunidad de La Isla, a la altura del puente del vecindario conocido como Barro de Olla. La línea de árboles a uno y otro lado del cauce delimita el ancho del valle por lo que, evidentemente, el grupo de viviendas mostradas está dentro del mismo y sobre una terraza (parte plana elevada sobre el cauce) de la pendiente del río. La vulnerabilidad humana por aspectos físicos es alta en este sitio.

Figura 3
Asentamientos humanos en el río Ipís, vecindario Barrio de Olla (F2)

Se nota que parte de la primera casa no está apoyada en la superficie del terreno y que la pared natural del río debajo de la casa ha sido reforzada con un revestimiento de concreto, muy probablemente para evitar la erosión y el eventual desprendimiento de la obra. Pero esas medidas podrían ser insuficiente para evitar el daño. El poder de penetración del agua, y por tanto su poder destructivo, es grande y podría superar la resistencia del revestimiento. Si el material de la terraza fuera de roca sana, dura y resistente sería muy difícil que el río desestabilizara las casas, pero bajo ellas existe un suelo y no roca, lo que podría favorecer la infiltración de agua entre el suelo y el concreto y con ello, el debilitamiento de la base de las viviendas y el deslizamiento del suelo. Corrientes de gran magnitud, provocadas por picos o máximos de precipitación, podrían comprometer la estabilidad de las casas mostradas en la Figura 3.

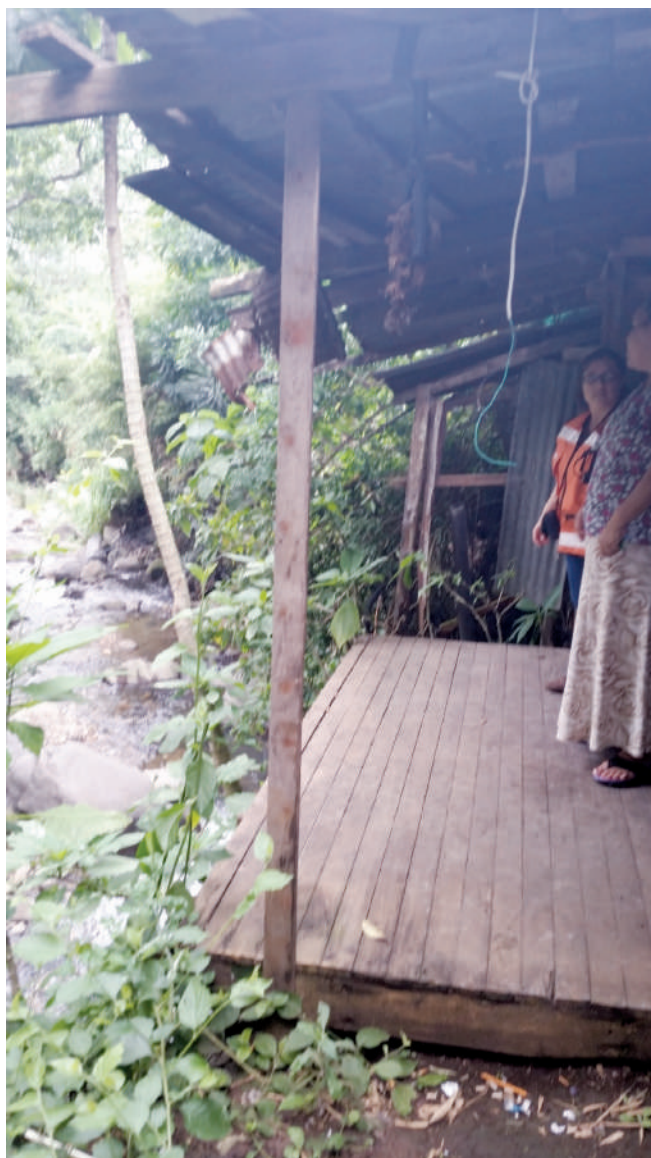
La vivienda de la Figura 4 (F3) está ubicada en la margen derecha del río Ipís, en el vecindario La Isla. Es una más de un conjunto de casas construidas en una estrecha franja de terreno entre la calle pública y el flujo de agua. Se podría decir que la acera es la única obra admisible en ese espacio pues a partir de ella inicia el valle del río y su respectiva pendiente.

Figura 4
Vivienda cerca al río Ipís, La Isla (F3)

El problema de ese hogar en particular es que la casa, aparte de estar en la angosta ladera del río, está en una curva del mismo, justamente después de un tramo rectilíneo de orientación noreste-suroeste. Lo grave de ello es que un gran torrente de agua podría impactar violentamente las bases de la vivienda, erosionar el suelo y derribar la estructura.

Quizá no sea la caída de la casa en el agua lo que más preocupa, ya que los ocupantes de la misma están en constante vigilancia, sino la angustia de quienes estén en dicha residencia cuando llueve. En una noche de lluvias intensas y prolongadas sería difícil dormir con tranquilidad en ese hogar. Las gestiones realizadas para solventar esta situación incluyen la información y preparación para una respuesta que salve vidas, pero lo ideal es que estas personas dejen el lugar. Sin embargo, el municipio no tiene recursos para otorgar viviendas y las personas, como ya se ha mencionado, son de escasos recursos.

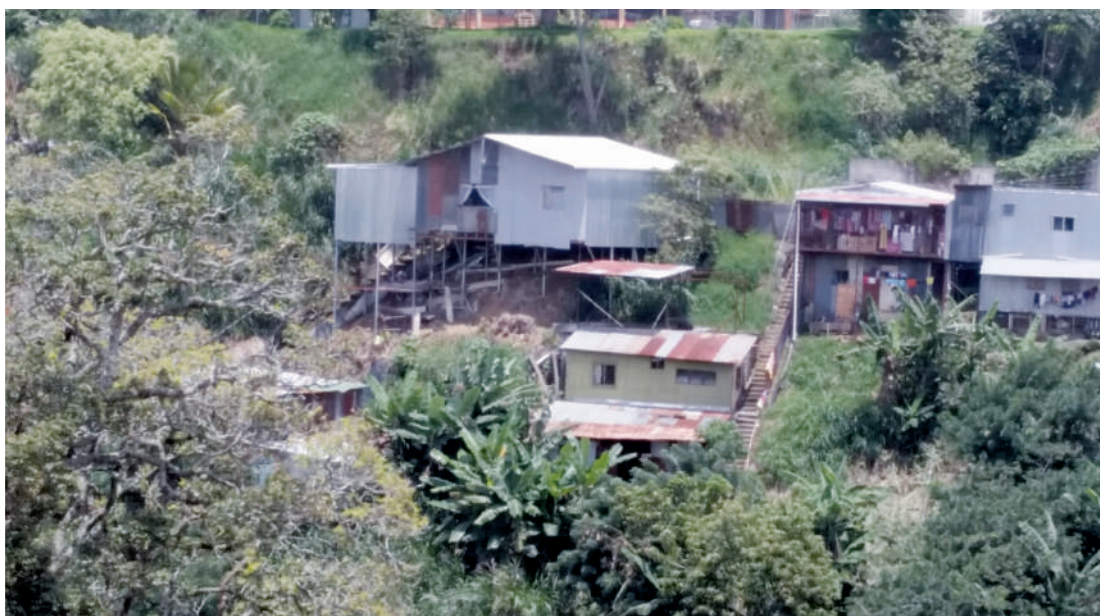
El conjunto de viviendas observado en la Figura 5 (F4) está en el vecindario conocido como La Isla, al sur de la urbanización Lomas de Moravia. Se trata de un grupo de viviendas de familias de escasos recursos que, como se aprecia en la fotografía, están en una ladera, más abajo de una superficie plana que marca el inicio del valle del río. Dos elementos que dan una idea de la alta pendiente del lugar son el camino con gradas y los apoyos de la casa de zinc que ocupa el plano central de la fotografía. Las gradas de este sector son similares a las del punto F1 y al igual que aquellas, están hechas de concreto para dar estabilidad al suelo y evitar que se deteriore el camino.

Figura 5
Asentamiento humano en el margen derecho del río Ipís, en La Isla (F4)

El otro elemento que resalta la alta pendiente en la que se encuentran las construcciones son las bases de las viviendas. Se nota en algunos casos que estas son altas y delgadas y sirven para darle nivel y horizontalidad a la estructura. Esa es la manera de compensar el desnivel generado por la alta pendiente. Pero tal práctica es un inconveniente en un país como Costa Rica, donde la sismicidad es alta, al igual que la precipitación, procesos naturales que disparan los deslizamientos. En laderas donde las casas están escalonadas en diferentes niveles, pequeños deslizamientos en las partes altas pueden impulsar unas viviendas contra otras incrementando con ello la destrucción.

A propósito de daños, después de las lluvias del lunes 8 de mayo de 2017 se dio un deslizamiento cerca del sitio mostrado en la Figura 5. Cuatro viviendas fueron afectadas y como consecuencia, hubo que evacuar dichas casas y trasladar 23 personas a un albergue ubicado en la Isla. Entre las personas movilizadas había 11 niños con edades entre 3 y 11 años.

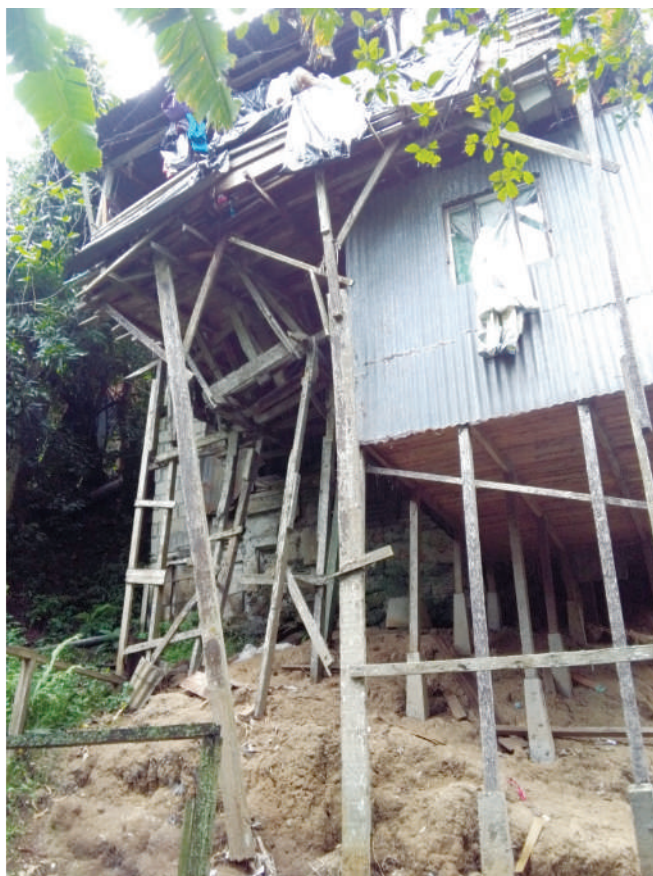
La situación del área mostrada en la Figura 6 (F5) es muy similar a la de la Figura 4. Se trata de una casa de 2 niveles ubicada en la margen derecha del río Ipís, la segunda después del puente sobre la vía que conduce de San Rafael hacia el sector Este de la Isla. Dicha vivienda está apoyada sobre delgadas y, aparentemente, débiles bases o pilotes de madera. En general, la condición y la resistencia de la obra son deficientes. Según la conversación sostenida con una habitante, en el momento de la visita allí vivían una adulta mayor, dos menores de edad, dos mujeres adultas, un joven, la madre de los niños y una joven con autismo. La Municipalidad de Moravia, por medio de su Oficina de Gestión del Riesgo y Atención de Emergencias Cantonales realizó un informe para dicho caso (Méndez, 2016, Chaves, 2016b).

Vivienda ubicada en el margen derecho del río Ipís, cerca del puente de la ruta San Rafael, La Isla (F5)

Es difícil que el agua del río llegue siquiera al nivel inferior de la casa pero eso no descarta que la misma pueda terminar en el cauce. Lluvias intensas o la ocurrencia de un temblor fuerte, cercano a Moravia, podrían afectar la estabilidad del suelo en el que está la obra; y por ende, la de la casa. Los esfuerzos hechos para paliar esta situación incluyen charlas informativas sobre la condición de vulnerabilidad de quienes viven en dicha casa y advertencias de no usar la parte posterior de la misma, principalmente a la adulta mayor quién tiene problemas auditivos. La municipalidad recomendó desocupar dicha vivienda e informó a la CNE y al IMAS para que hicieran las valoraciones del caso y ayudaran desde su competencia a esta familia. La CNE propuso que un ingeniero valorara la vivienda pero la familia es de escasos recursos por lo que no pueden contratar los servicios del profesional indicado.
