Análisis de la vegetación a partir de índices espectrales y su relevancia en la identificación de espejos de agua en el humedal Torca Guaymaral, Bogotá, Colombia.

Vegetation analysis from spectral indices and its relevance in the identification of water mirrors in the Torca Guaymaral wetland, Bogotá, Colombia.

Avances

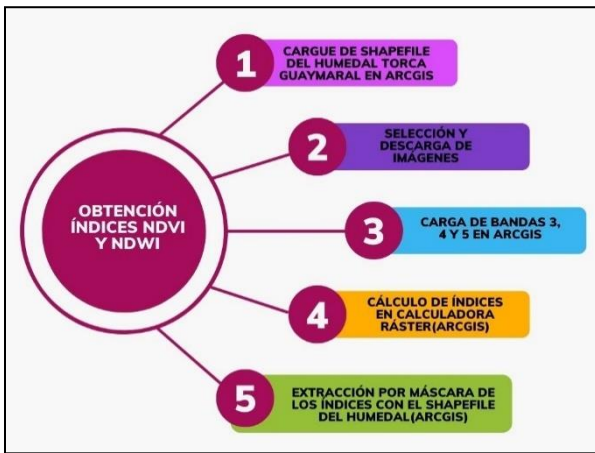
Figura 2. Metodología obtención de índices NDVI y NDWI

Una vez calculados los índices, se hace una extracción por máscara, usando el shapefile de la delimitación del humedal descargada de la página del Sistema de Información Ambiental de Colombia (SIAC), el proceso descrito da como resultado los índices espectrales para el humedal en los años escogidos, información que posteriormente es digitalizada para su análisis. La **Figura 2** presenta de forma gráfica la metodología empleada para la identificación de espejos de agua en el humedal.

El cálculo de los índices espectrales NDVI y NDWI para los años 2014 y 2023, a partir del procesamiento de las bandas 3, 4 y 5 en ArcGIS, con la ayuda de la herramienta calculadora ráster de la ventana Arctoolbox bajo los parámetros de las ecuaciones (1) y (2).

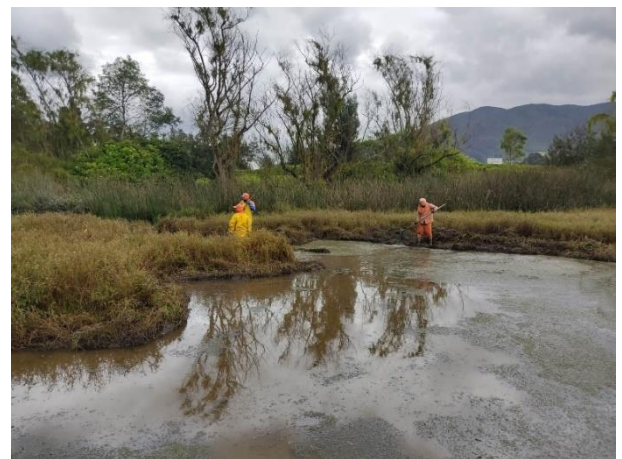
Figura 3. Proceso de limpieza en el humedal.

La verificación de condiciones ambientales del humedal Torca-Guaymaral, hecha por medio de visita de campo, permitió identificar las zonas con un espejo de agua abierto y aquellas que permanecen cubiertas de vegetación macrófita, además, se identificaron zonas con impactos ambientales negativos que provocan el deterioro del ecosistema. En el trabajo de campo se identifica la remoción de macrófitas en áreas afectadas, actividad realizada por la Empresa de Acueducto y Alcantarillado de Bogotá (EAAB), dejando al descubierto zonas húmedas con aguas turbias como se muestra en la Figura 3. Los encargados de la limpieza manifestaron llevar 4 meses de labores que concluían ese día.

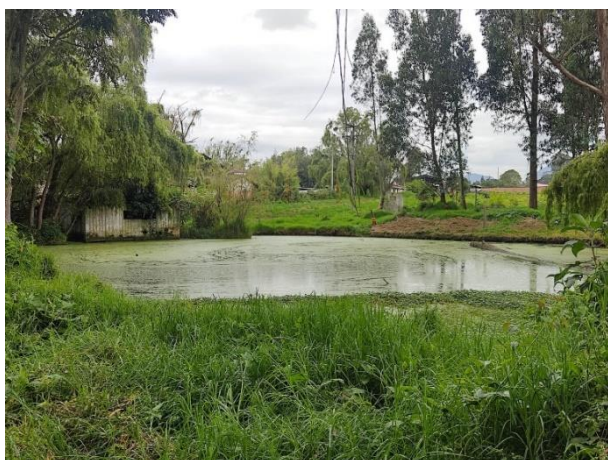
Figura 4. Eutrofización en el humedal.

En general, la zona de estudio se caracteriza por alta presencia de macrófitas o herbazales densos (identificados en la **Tabla 4**) que obstruyen la visibilidad del espejo de agua, a excepción de los lugares en que se hace mantenimiento. Los cuerpos de agua loticos como el río Guaymaral no presentan procesos de eutrofización (**Figura 5**) pero si existen puntos con conexiones erradas provenientes de los predios aledaños. La eutrofización se encuentra en algunos cuerpos de agua tipo lenticos, especialmente al oeste del humedal donde existen predios dedicados a la agricultura y la ganadería como se muestra en la figura 4.

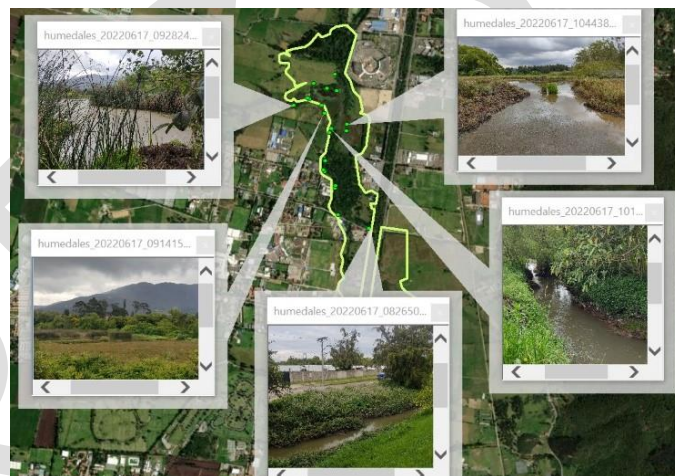
Figura 5. Resultados fotográficos de la visita de campo al humedal Torca Guaymaral.

La mayor parte del espejo de agua del humedal se encuentra colonizada por el buchón de agua o *Eichhornia crassipes*, esta especie prolifera bastante rápido e impide el crecimiento de otras plantas, además al cubrir el espejo de agua afecta la concentración de oxígeno disuelto en el agua y las especies animales que viven en este ecosistema [36], razón por la cual se realiza limpieza continuamente a humedal.

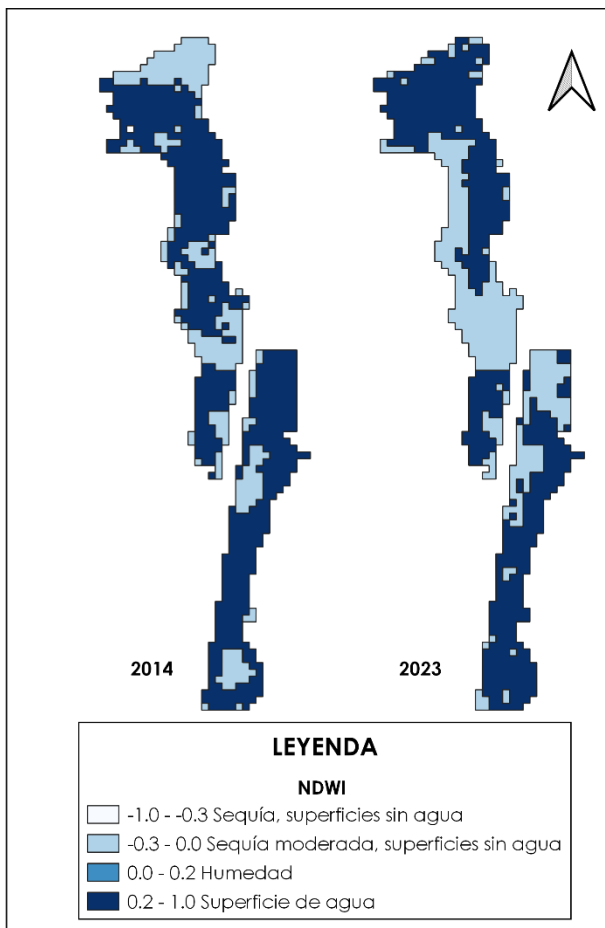
Figura 7. Índice NDWI para los años 2014 y 2023 en el humedal Torca Guaymaral

Se puede observar que los rangos altos del NDWI (0.2-1.0), tienen mayor porcentaje de área en el 2014 que en 2023, presentando una disminución del área húmeda en un 7.312 %, tendencia contraria para las superficies terrestres que

presentan un aumento del 7.319 %. La **Figura 7** presenta los resultados del NDWI.

Por su parte, el cuerpo de agua detectado en la zona de estudio a través del índice NDWI para el mismo periodo de tiempo, varía en un rango de -0.3 a 1.0, muchos de los valores altos en el resultado corresponden al contenido de agua en la vegetación predominante, siendo este índice sensible a dichas características de la vegetación [38]–[41]. Los valores negativos representan zonas terrestres con poca humedad.
