El estado ruinoso de la casa de bombas de Nativitas y su condición patrimonial en Xochimilco

The dilapidated state of the Nativitas pump house and its heritage status in Xochimilco

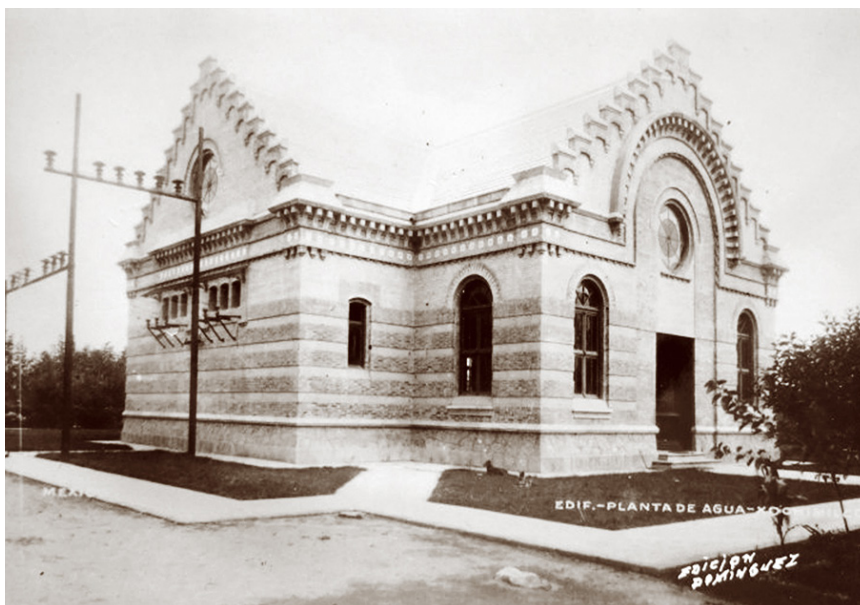
Figura 6. Edificio planta de agua Xochimilco, circa 1920.

Las fachadas sur, oriente y poniente completan un muro hastial rematado con su banda lombarda escalonada; si bien estos elementos rigidizan paredes, y decoran un muro ciego, en el inmueble sólo logró el aspecto estético (Figura 6).⁵⁷

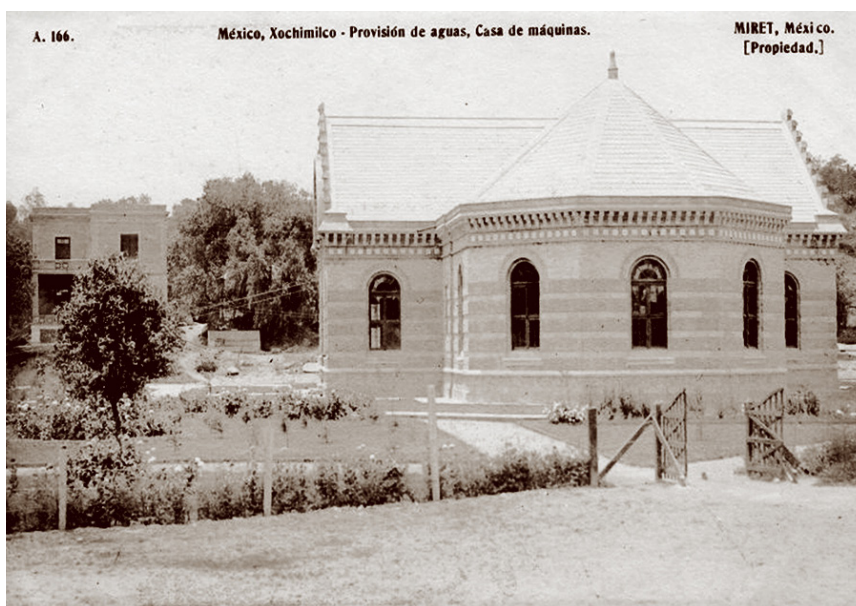
Figura 7. México, Xochimilco, *Provisión de aguas*. Casa de máquinas, circa 1920.

La estética ecléctica finalizó con elementos decorativos como ménsulas, botaguas y derrames de las ventanas, así como recubrimientos de tejas planas, pisos y remates (Figura 7).

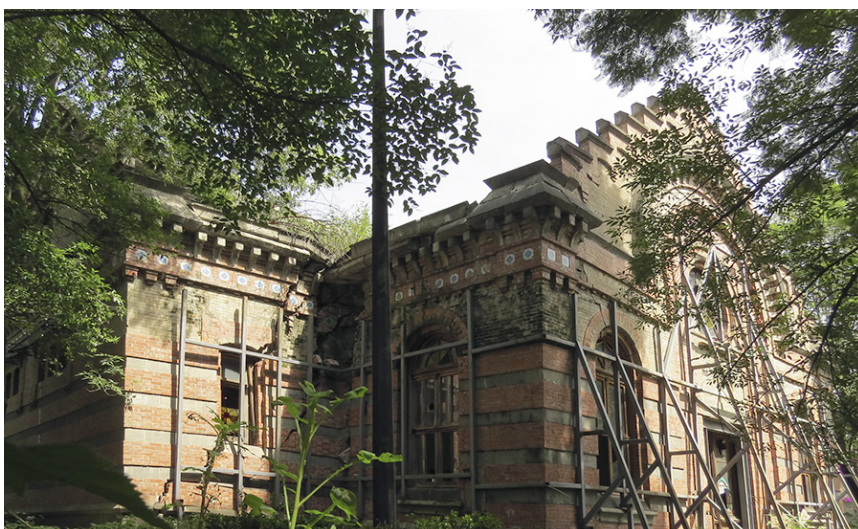
Figura 8. Desde la fachada principal se muestra el estado ruinoso y las intervenciones inconclusas. *Fachada principal de la casa de bombas Nativitas*. Nativitas, febrero de 2020.

El estado ruinoso de la casa de bombas comenzó con la degradación ambiental causada con la pérdida de los manantiales, provocándose una creciente desconsolidación del terreno. Los hundimientos diferenciales de los cimientos no unificados revelaron la composición de acabados, muros perimetrales y estructura. Así, la paradoja sobre el entorno hídrico que creó el edificio, con su ausencia, aceleró su degradación física (Figura 8).⁶⁵

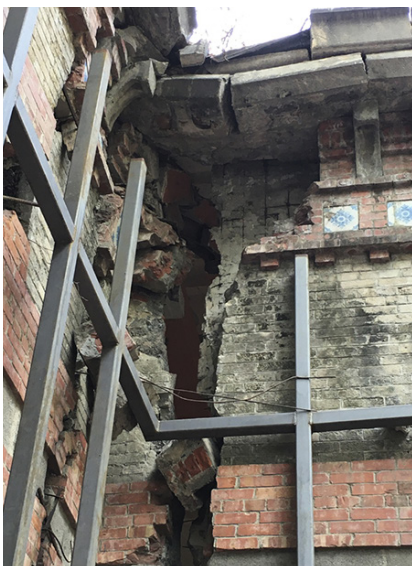
9a

Figura 9a. Detalle de dos grietas exteriores de la casa de bombas Nativitas, la primera de la fachada principal oriente y la segunda de la fachada posterior poniente. (9b) con los daños también se observa el espesor de los acabados aparentes, se acusa el concreto. Nativitas, febrero de 2022.

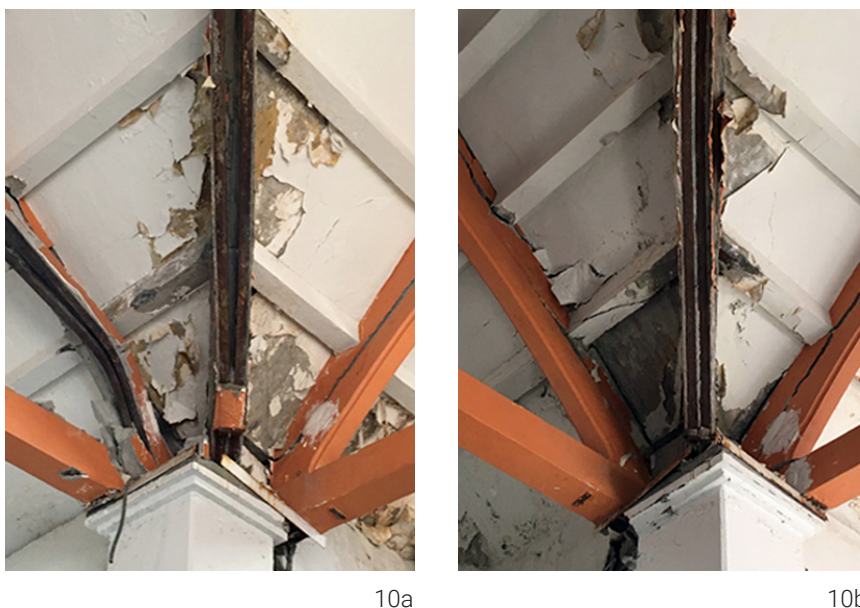
Figura 10a. Deformaciones estructurales en las armaduras portantes de la cubierta de la casa de bombas. (10b) por los daños se observa el uso del hierro revestido de concreto en armaduras y viguetas. Nativitas, febrero de 2022.

Además, el inmueble se encuentra en exposición al riesgo sísmico, ya que la cuenca de México se localiza en la interacción de cinco placas tectónicas, y la ribera sur del lago de Xochimilco es una zona de alto riesgo con suelos colapsables sujetos a asentamientos y agrietamientos (Figuras 9a y 9b).⁶⁸ Así, los efectos sísmicos como el de 2017 y del 2019, entre asentamientos diferenciales, fisuras, grietas y fracturas, acrecentaron los daños por defectos constructivos del concreto precursor (Figuras 10a y 10b).⁶⁹
