# Vulnerabilidad climática y vivienda en zonas áridas: primeros acercamientos en Torreón, Coahuila

*Climate vulnerability and housing in arid zones: first approaches in Torreón, Coahuila*

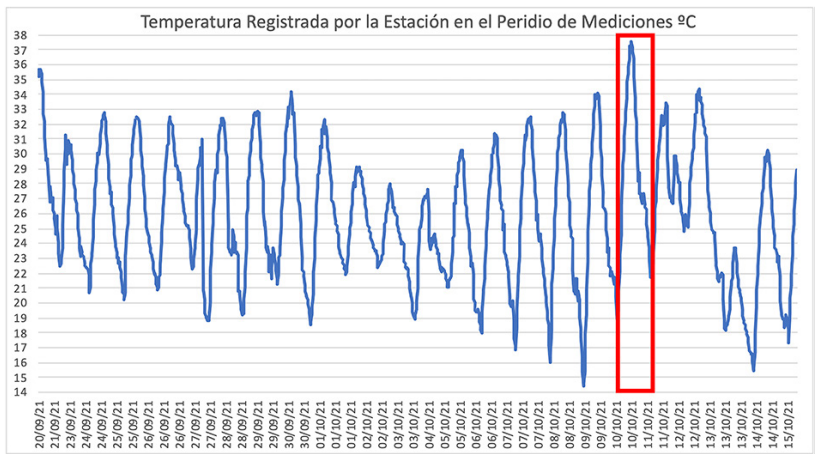
El periodo de mediciones se realizó entre los meses de septiembre a octubre y, como ya se mencionó, al ser meses de transición, en este periodo se presentaron días cálidos y días frescos. En la sección izquierda de la Figura 4a se observan las temperaturas registradas en los días que lo comprenden, en el recuadro de color rojo en la misma figura se marca el día más cálido registrado, y que es el que se tomó como referencia para realizar el análisis comparativo.

Figura 4a. Periodo de mediciones y día seleccionado, que para el estudio fue el más cálido. 4b. Temperatura y humedad registrados el día seleccionado con una Temperatura máxima de 37.5 ° C.

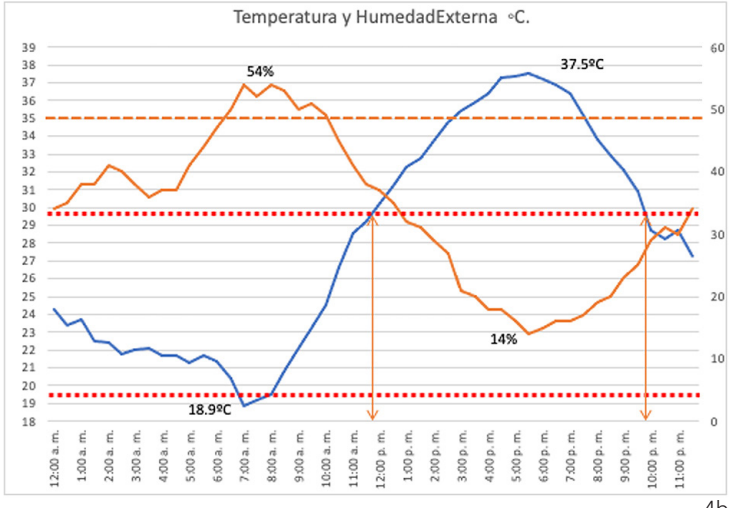
El día seleccionado para realizar el análisis comparativo fue el 10 de octubre del año 2021. En la Figura 4b se observa la temperatura y la humedad en el día seleccionado para el análisis. La humedad relati-

va máxima registrada fue de 52% y la mínima de 14%. La temperatura máxima registrada por la estación fue de 37.5 °C. y la mínima de 18.9 °C.

En este gráfico se marcan los parámetros de confort adaptativos determinados de acuerdo con los datos climáticos de la región en líneas punteadas en color rojo se indican el parámetro de confort mínimo de 19. 6° C. y el parámetro máximo de 29.7° C. La temperatura estuvo fuera del rango de confort máximo desde las 11:30 am hasta las 9:30 am. En línea naranja se marca la temperatura media máxima de acuerdo con las normales climatológicas. La temperatura máxima para este día fue de 37.5° C. y la mínima de 18.9° C. La humedad relativa estuvo entre 14% y 54%.

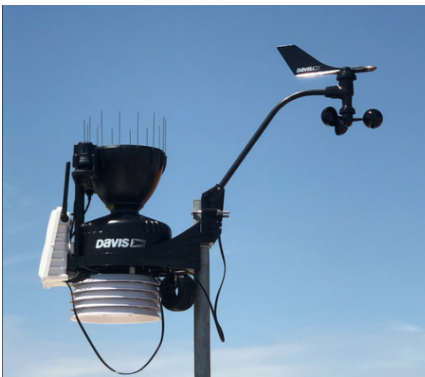
5a

Se instaló una estación meteorológica marca Davis modelo Vantage Pro 2 Plus C5 (Figura 5 a) para monitorear las condiciones climáticas de la región; también se instalaron sensores marca Hobo modelo U12-12 C5 (Figura 5 b) en las fachadas de las viviendas para realizar las mediciones de las temperaturas de aire, humedad y luminosidad de los diferentes casos de estudio y conocer así su comportamiento. Esto para comparar estas mediciones con la información generada y representada en las isothermas e identificar sus diferencias y similitudes, ambos casos relacionándolos con los rangos de confort definidos previamente.

Figura 5 a, b y c. Equipo utilizado para el levantamiento de datos, la estación meteorológica marca Davis (a), sensores Hobo U-12 (b) y cámaras termográficas Flir (c).

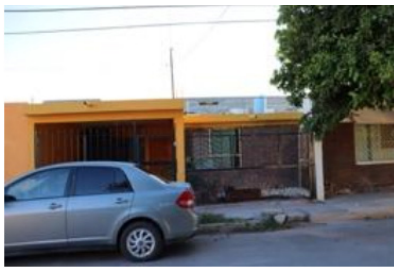
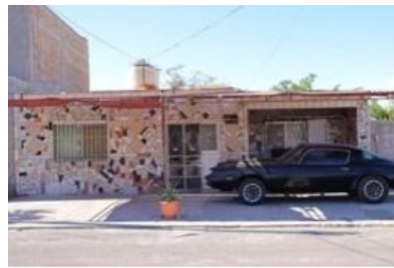
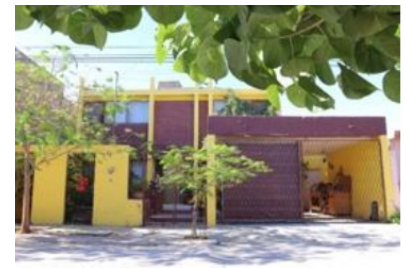
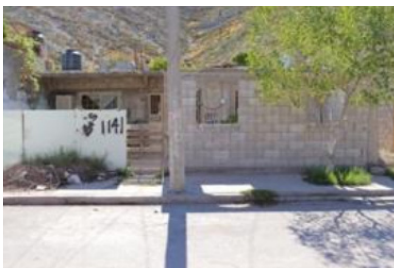
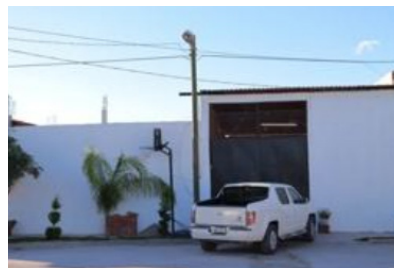
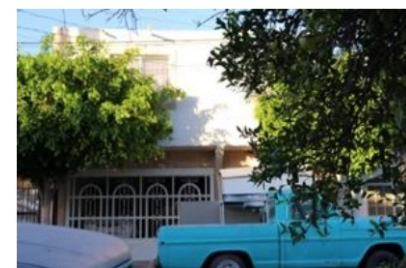
Figura 6 a-f. Fachadas de las viviendas estudiadas.

Los casos analizados se muestran en la Figura 6. El caso 1 es de un nivel y tiene fachada Norte, el caso 2 también es de un nivel

y tiene fachada Oriente, el caso 3 es de dos niveles y tiene fachada Norte, el caso 4 es de un nivel y tiene fachada Norte, el caso 5 es de dos niveles y tiene fachada Oriente y el caso 6 es de dos niveles y tiene fachada Sur.

De las temperaturas del aire registradas en los diferentes casos de estudio, el caso 5 de la Figura 6, en su fachada norte fue de 39.3 °C; este caso presentó la temperatura más elevada; la fachada sur del caso 3 fue el que tuvo el menor valor de temperaturas con 30.8 °C. La diferencia entre el mayor valor registrado fue de 8.5 °C. Los demás casos estuvieron entre los 34.4 °C y los 36.2 °C. Por lo descrito previamente y relacionado a las temperaturas del aire presentadas y graficadas en la figura 7, comparativamente, la vivienda más susceptible a los efectos por altas temperaturas del aire es el caso 5, que presentó el registro más elevado de los casos analizados, además superó la temperatura del aire que fue de 37.5 °C. Todos los casos superaron la temperatura máxima de confort. El caso 3, a pesar de ser fachada con orientación sur, fue el caso que tuvo

el menor valor de temperatura, esto debido a la forma, la cual, de acuerdo con la trayectoria solar, la forma va generado sombreado en algunas secciones de la fachada, también los árboles sombrea la fachada, haciendo que, en su conjunto, el valor de temperatura en este caso sea menor.
