Muzzolon, Anderson; Laranja, Ruth de Paula Elias
Uso do solo no entorno do Lago Corumbá IV: análise e adequação às diretrizes do PACUERA
Geografares, vol. 5, núm. 41, e-48442, 2025, Julio-Diciembre
Universidade Federal do Espírito Santo
Vitória- Espírito Santo, Brasil

Uso do solo no entorno do Lago Corumbá IV: análise e adequação às diretrizes do PACUERA

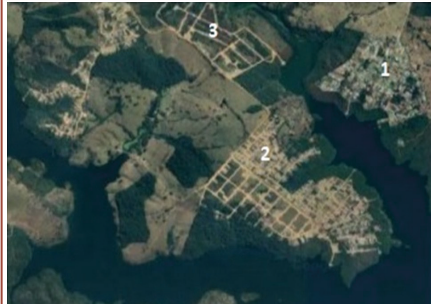
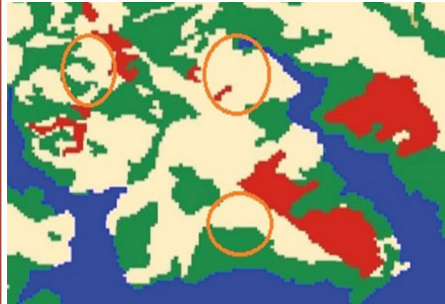
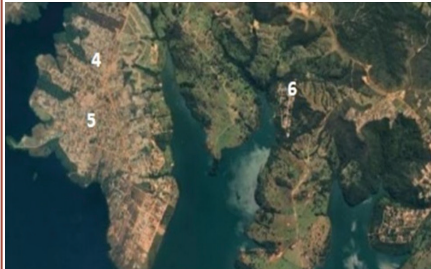
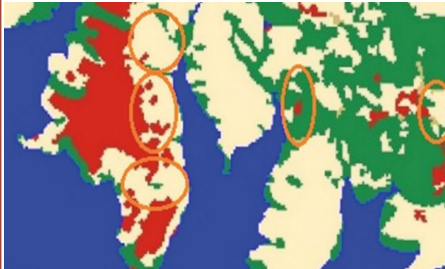
Tabela 2 – Diferentes classificações em função de diferentes resoluções de imagem

Assim, decidiu-se mapear manualmente as áreas com arruamentos na paisagem estudada (com composição de imagens fornecidas pela Google para o ano de 2023, com resolução de 0,5m por 0,5m), a fim de obter uma aproximação maior com a realidade e identificar os condomínios ainda em formação, visto que em função da resolução espacial trabalhadas (30 metros por 30 metros) pelo MapBiomas os arruamentos e alguns locais com pouca densidade de construções são incluídas em outras categorias, que não a urbanizada (neste exemplo, como agropecuária), como pode-se ver nas localidades circuladas em laranja (Tabela 2) que eram novas formações de condomínios porém foram classificadas como agropecuária em função da grande presença de gramíneas e pouca densidade de construções.

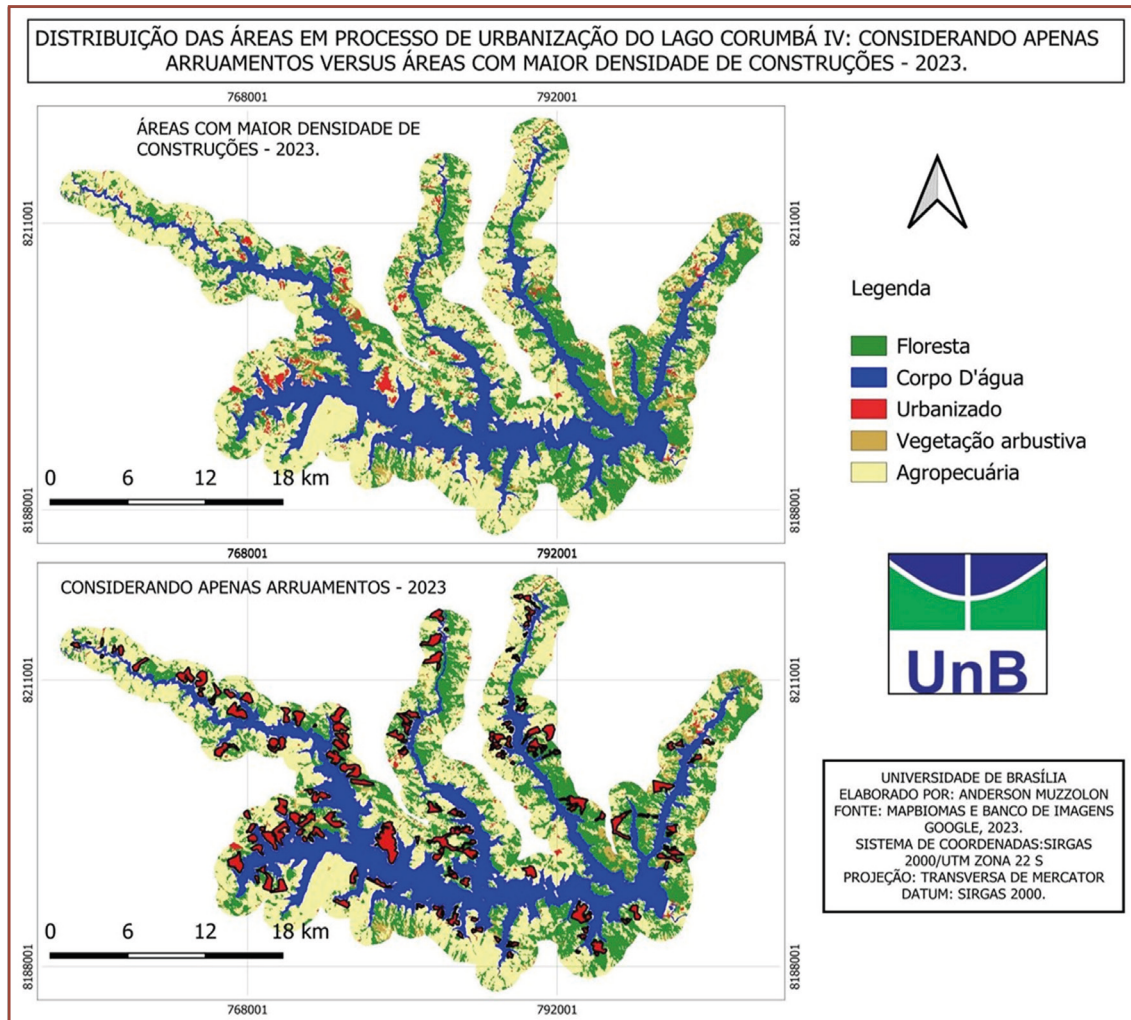
Figura 3 – Representação do uso de solo MapBiomias e mapeamento manual

A sobreposição de mapas é uma técnica poderosa que facilita a análise de problemas ao permitir comparações visuais entre diferentes camadas de informações, oferecendo uma visão integrada de dados, tornando-se uma ferramenta indispensável no processo de tomada de decisão (Fushita *et al.*, 2010). Sua utilidade é amplificada no contexto da análise multicritério, onde diversos fatores são avaliados de forma simultânea para proporcionar uma melhor compreensão da situação cartografada (Vestena *et al.*, 2024). Ao digitalizar os polígonos referentes a áreas com arruamentos de condomínios em uma composição de imagens de satélite com 0,5 metros de resolução disponíveis no repositório das informações da GOOGLE™ para o ano de 2023, obteve-se uma camada vetorial com uma área urbanizada de 53,27 km², a qual sobrepôs-se às estatísticas oriundas do Map Biomias a fim de comparação (Figura 3).

A resolução superior permitiu identificar os arranjos internos do espaço urbano, como a malha viária e os limites de loteamentos, que são frequentemente subestimados ou generalizados em dados de menor resolução. Essa capacidade de capturar os detalhes internos do fenômeno estudado aprimorou a delimitação da área construída e forneceu uma visão mais fiel da dinâmica de expansão e uso do solo da paisagem.

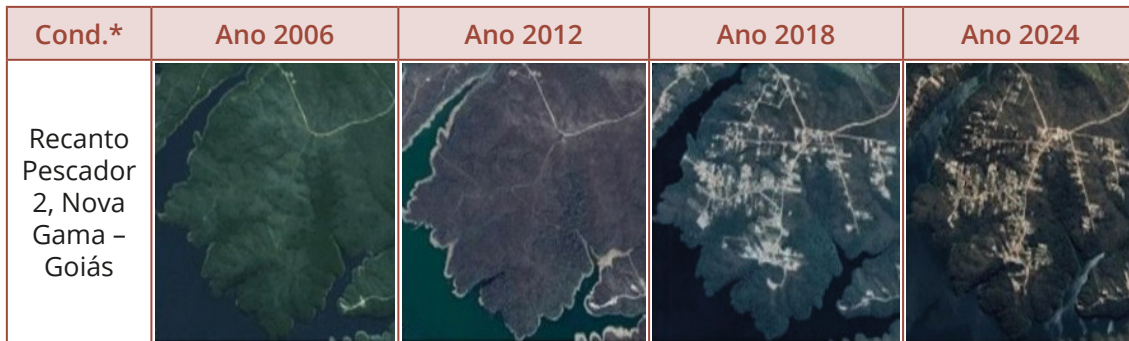
Tabela 4 – Urbanização dos condomínios Porto do Sol, Vaca Brava, Recanto Pescador 2, no entorno do Lago Corumbá IV

A análise de imagens de satélite (2006, 2012, 2018 e 2024) evidencia o avanço acelerado das áreas urbanas (Tabela 4), especialmente nas proximidades do lago, onde a expansão e densidade das edificações são notáveis. Além da impermeabilização do solo, o crescimento urbano traz desafios como o aumento populacional, ausência de saneamento, a drenagem inadequada de águas pluviais e a coleta insuficiente de resíduos sólidos. Essas transformações intensificam o fluxo de energia das águas (Bello; Hashim; Haniffah, 2014), transportando sedimentos e resíduos para o reservatório.
