Patrimonio geológico efímero: propuesta metodológica para el inventario y evaluación de las estructuras generadas por licuación de suelos durante sismos, San Juan-Argentina

Ephemeral geological heritage: methodological proposal for the inventory and evaluation of structures generated by soil liquefaction during earthquakes, San Juan-Argentina

Silvia Beatriz **Palacios**^{1,*}, Laura Patricia **Perucca**²

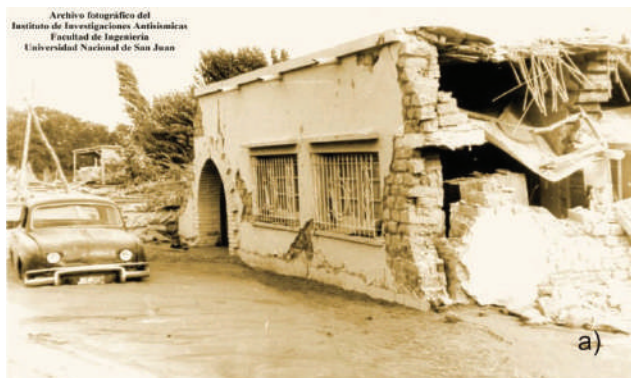
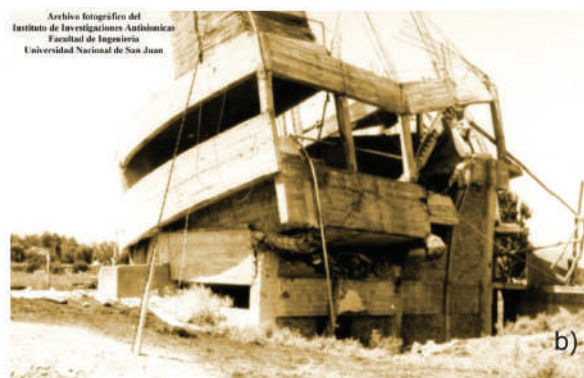
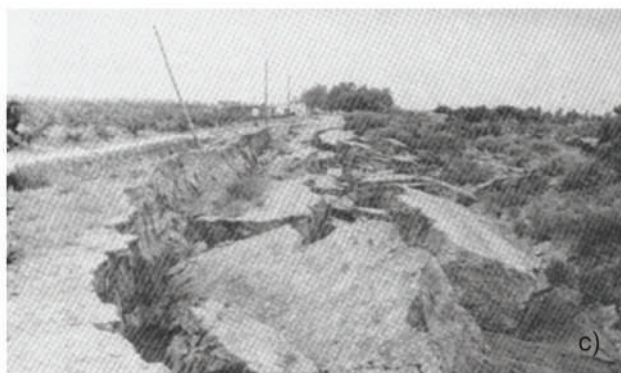
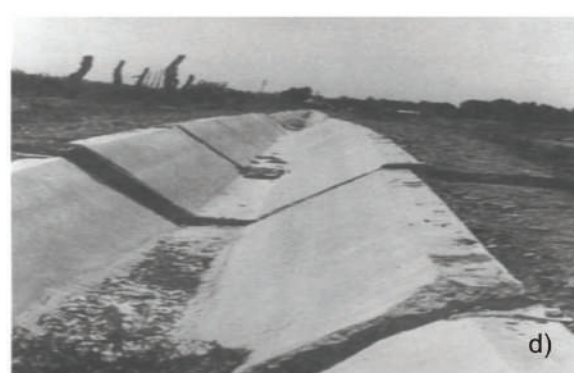
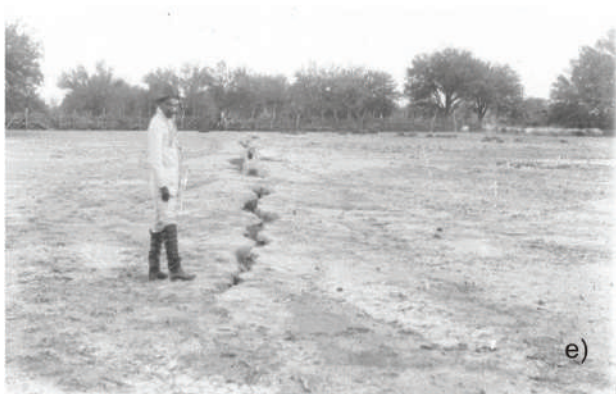
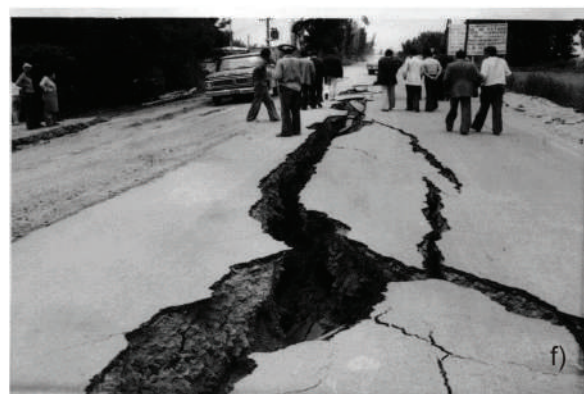
Figura 3 a) Vehículo afectado por la licuación de suelos durante el terremoto de 1977. Tomado de Instituto de Investigaciones Antisísmicas (IDIA, 1977). b) Reducción de la capacidad de soporte de los cimientos debido al debilitamiento del material del suelo subyacente o colindante durante el terremoto de 1977. Tomado de Instituto de Investigaciones Antisísmicas (IDIA, 1977). c) Efectos de propagación lateral de suelos en el sur de la provincia de San Juan, a más de 100 km de distancia del epicentro del sismo de Caucete. Tomado de Volponi *et al.* (1978). d) Roturas en el revestimiento de un canal de regadío, por propagación lateral durante el terremoto de 1977. Tomado de INPRES (1977). e) Grieta formada durante el sismo de 1894 al norte de la ciudad de San Juan. Fuente: Bodenbender (1894). f) Agrietamiento y propagación lateral en una calle principal de Caucete en el evento de 1977. Tomado de Volponi *et al.* (1978).

Flotación: desplazamiento de objetos enterrados en el suelo bajo licuación. Tanques o tuberías de alcantarillado ascienden a través del suelo y flotan en la superficie de forma común (Figura 3a).

Pérdida de resistencia de soporte: reducción de la capacidad de soporte de los cimientos debido al debilitamiento del material del suelo subyacente o colindante, provocando que las estructuras se hundan o dañen (Figura 3b).

Propagación lateral: desplazamiento limitado de las capas superficiales del suelo a favor de pendientes suaves o hacia superficies libres, como en márgenes de ríos y taludes de terrazas fluviales. En este tipo de desplazamientos a menudo ocurre que las capas subsuperficiales están revestidas de cubiertas antrópicas como asfaltos hasta edificaciones. Cuando las capas más profundas se licuan, las capas superficiales antrópicas se mueven lateralmente en bloques, tanto durante como después del sismo. Lo anterior provoca una deformación permanente del suelo y ruptura de las cubiertas antrópicas (Figura 3c, d y e). La magnitud de los desplazamientos horizontales registrados durante los sismos históricos fue, en general, del orden de metros y las capas de suelos desplazados

presentaron fisuras, fracturas, escarpes, hundimientos además basculamientos de bloques (Figura 3e y 3f).

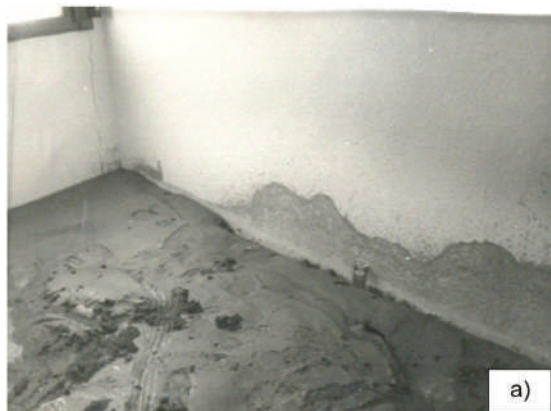
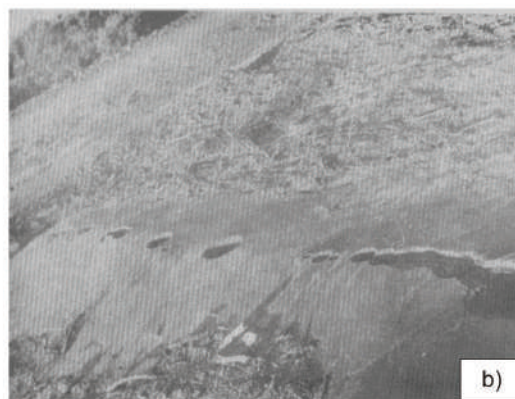
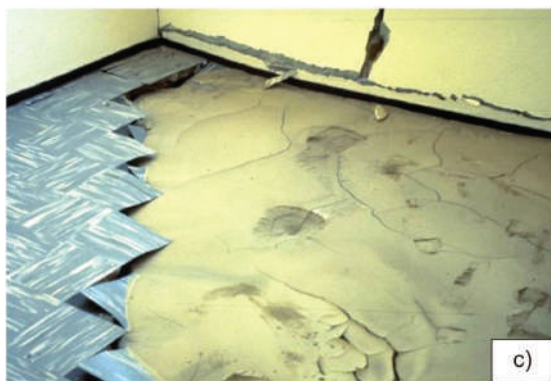
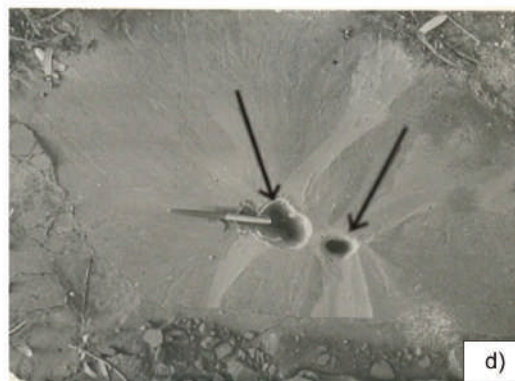
Figura 6 a) Volcanes de arena en el interior de una vivienda en Cauce. Terremoto del 23 de noviembre de 1977. b) Vista aérea de volcanes de arena alineados a lo largo de una falla o zona de debilidad. Terremoto del 23 de noviembre de 1977. Tomado de INPRES (1977). c) Volcanes de arena en el interior de una vivienda en Cauce. Terremoto del 23 de noviembre de 1977. Tomado de Volponi *et al.* (1978). d) Detalle de volcanes de arena formados durante el terremoto de 1977. Tomado de INPRES (1977).

Se describieron, además, grietas con eyección de agua-arena en la superficie del suelo como las que afectaron a viviendas en Caucete (Figura 6a, b y c). Allí se desarrolló una grieta de 200 m de extensión y anchos variables entre 2.5 a 10 cm. Los efectos de la licuación manifestados en todos los terremotos mencionados como grietas, cráteres y volcanes de arena fueron numerosos y muchos de ellos desaparecieron rápidamente, siendo el denominador común de estas estructuras el tiempo efímero de conservación.
