Toledo, Mario Arnaldo; Ahumada, Ana Lía; Ibañez Palacios, Gloria Patricia
Alteraciones en el cauce del río Seco y pérdidas de tierras agrícolas, provincia de Tucumán, Argentina
Boletín de la Sociedad Geológica Mexicana, vol. 72, núm. 2, 00012, 2020, Mayo-Agosto
Sociedad Geológica Mexicana, A.C.

Alteraciones en el cauce del río Seco y pérdidas de tierras agrícolas, provincia de Tucumán, Argentina

Alterations in the Seco river bed and losses of agricultural land, province of Tucumán, Argentina

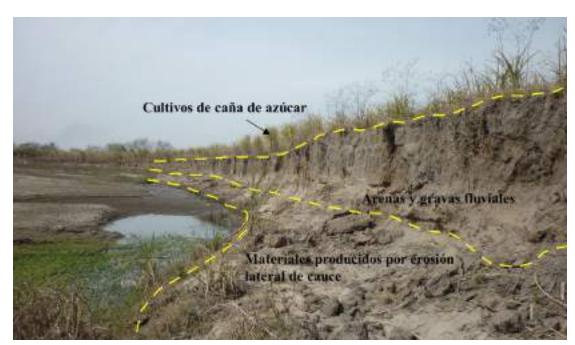
Figura 4 Barrancas de la margen derecha del río Seco, compuestas de arenas y gravas fluviales. Curva de meandro (27'17'56.17"S; 65'31'38.65"O). Pueden observarse los cultivos de caña de azúcar.

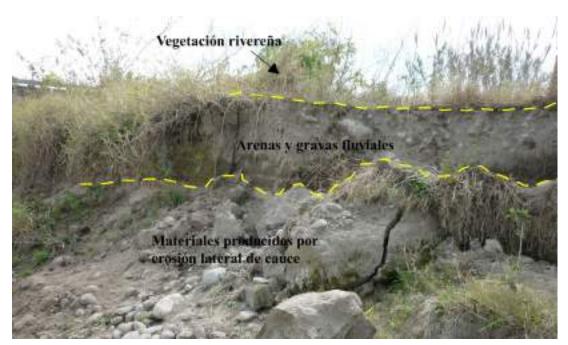
Figura 5 Barrancas de la margen izquierda del río Seco, compuestas de arenas y gravas fluviales (27º17'5.64"S; 65°32'37.59"O).

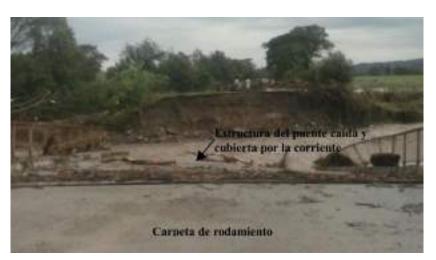
Figura 7 Puente destruido por una creciente del río Seco en el mes de febrero de 2016. (27'14'29.87"S; 65'38'46.38"O). Disponible en: https://www.eldiario24.com/nota/tucuman/370018/crecida-rio-seco-destruyo-puente-une-sargento-moya-arcadia.html. Consultado en Julio de 2018

En cambio, la máxima creciente registrada el 25 de febrero de 2016 (referencia 5) que generó la destrucción del puente sobre el piedemonte (caudal liquido: 173.2 m3/seg); se observa que los valores de caudal solido grueso (26.72 kg/s) y fino (188.20 kg/s) son mucho menores que los del evento de crecida del 16 de febrero de 2015. La comparación de estos valores indica que un aumento de caudal líquido no va acompañado necesariamente de un incremento del caudal sólido ni a la inversa. Para las fechas 14/12/2007, 25/02/2010 y 24/02/2011 (referencias 1,2 y 3 en la Figura 22) se observa una cierta correlación entre las variables, mientras que entre las fechas 1-2 y 3-4 se registraron picos de caudales líquidos que reflejan menor caudal de sedimentos finos y gruesos.
