Carvalho de Melo, Stella Maria; Porto Sales Aguiar, Eveline
Trilhas das Cachoeiras de Taquaruçu (TO): mapeamento e caracterização
Caderno Virtual de Turismo, vol. 17, núm. 3, diciembre, 2017, pp. 96-112
Universidade Federal do Rio de Janeiro
Rio de Janeiro, Brasil

Trilhas das Cachoeiras de Taquaruçu (TO): mapeamento e caracterização

Tracks of Taquaruçu's Waterfalls (TO): mapping and characterization

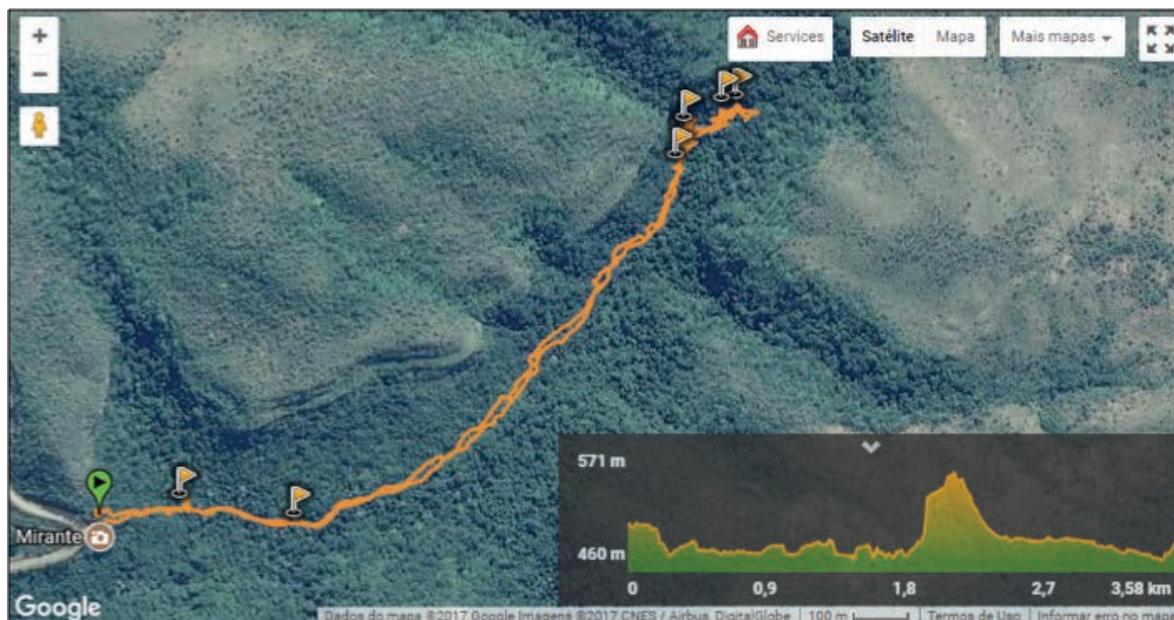
Figura 3 – Mapa da Trilha das Cachoeiras Roncadeira e Escorrega Macaco

O acesso às cachoeiras Escorrega Macaco e do Córrego Roncadeira é feito a partir de uma única trilha principal, por onde os visitantes passam, com 1,6 km de extensão, levando a uma caminhada de aproximadamente 40 minutos, 15 minutos a mais do que o informado por uma placa no seu início. Existem trilhas paralelas devido a acessos ao córrego Taquaruçu, mas não são utilizadas pelos visitantes. A distância entre as duas cachoeiras é de 80 m, sendo a Escorrega Macaco a primeira a ser visitada.

Conforme observação e mapeamento dessa trilha, esta pode ser classificada como linear, mediante a classificação de Andrade (2003), visto que a sua função é ligar o caminho principal a um destino específico, no caso, as cachoeiras, onde o caminho de volta é igual ao de ida, havendo a possibilidade de cruzar com visitantes, de acordo com a Figura 3, que delinea esse formato. Constatou-se, também, que se trata de uma trilha de dificuldade moderada, levando em consideração a extensão do percurso, características do relevo, o qual tem muitos desníveis, pouca sinalização e obstáculos. Com esse mapeamento, verificou-se que a trilha tem um desnível de 127 m de altitude, tornando-a mais difícil para seus visitantes.

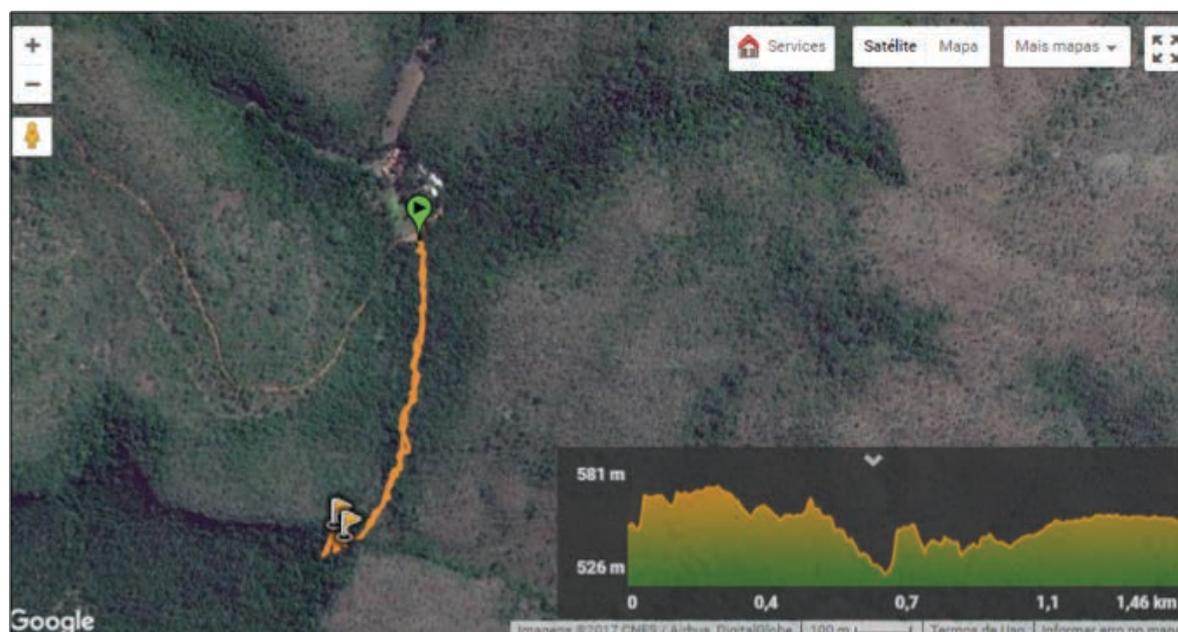
Figura 4 – Mapa da Trilha da Cachoeira da Arara

O acesso à Cachoeira da Arara é feito por uma trilha, também linear, com nível de dificuldade fácil, extensão de 730 m e desnível de 15 m, com poucos obstáculos e algumas travessias de pontes, segundo dados do aplicativo Wikiloc (2015a), conforme Figura 4. Já a trilha da Cachoeira da Meditação tem 606 m de extensão, formato linear e desnível de 36 m, conforme Figura 5 (WIKILOC, 2015b).

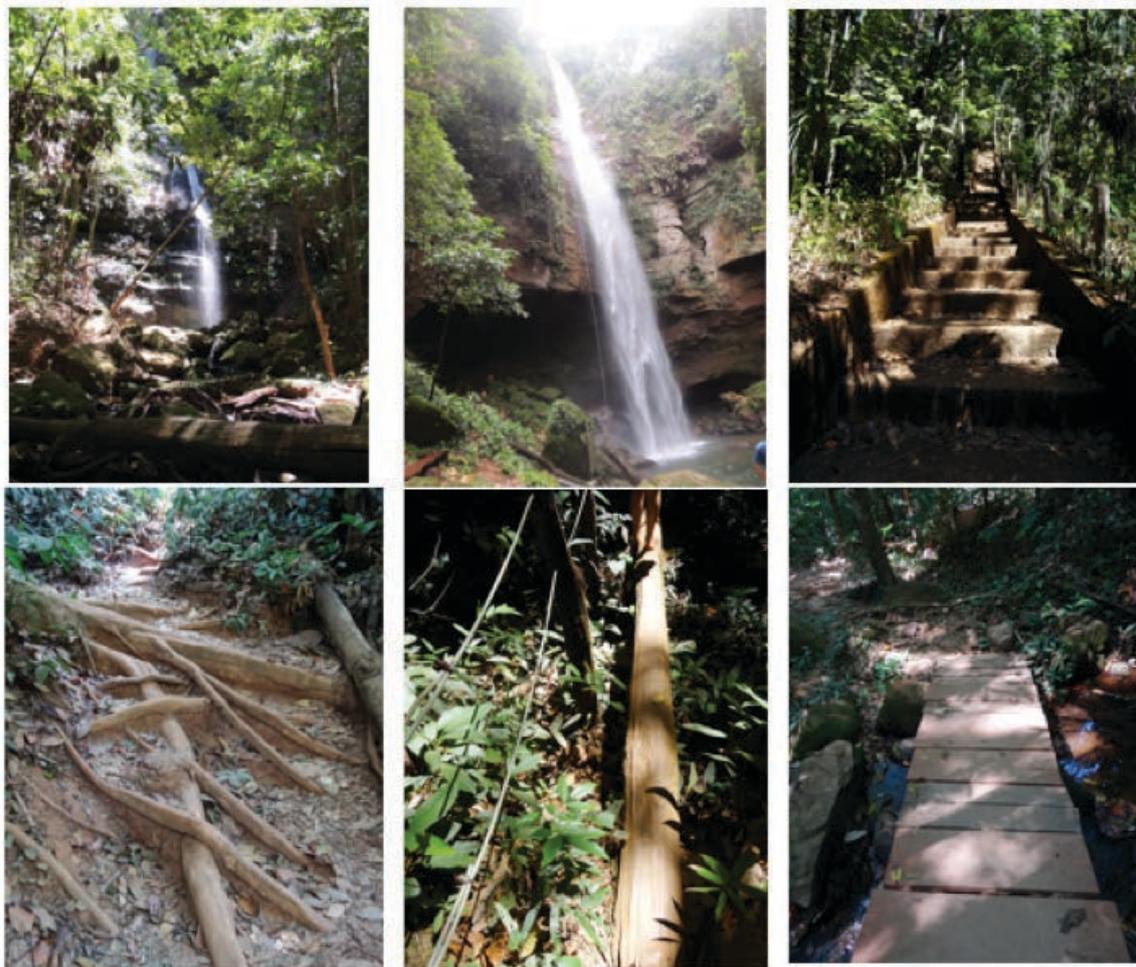
Figura 6 – Trilha das Cachoeiras Escorrega Macaco (A) e da Roncadeira (B) – degraus (C); raízes expostas (D); travessias (E) e (F)

Durante a pesquisa de campo, com o uso de trena, foram feitas medições das alturas de degraus e largura da trilha que dá acesso às Cachoeiras da Roncadeira e Escorrega Macaco (Figura 6), em diversos pontos, e chegou-se ao seguinte resultado:

- A trilha não tem uma largura constante. Alguns trechos chegam a ter 146 cm, enquanto outros até 49 cm, o que é uma largura bem pequena para uma trilha linear, onde o mesmo percurso é feito para ir e voltar aos atrativos. A maioria das trilhas possui entre 90 a 95 cm de largura;
- Logo no início da trilha, existe um trecho com 143 degraus, que variam de 25 cm a 40 cm de altura, o que provoca um aumento da dificuldade da trilha;
- Passagens e pontes feitas com tábuas de madeira, em alguns casos, sem corrimões ou com corrimão apenas em um dos lados. Em alguns pontos, constatou-se que a altura média dos corrimões é inferior a 92 cm, que é o mínimo exigido pela norma NBR9050 da Associação Brasileira de Normas Técnicas – ABNT (2004);
- Trecho com travessia de troncos de árvores, com corrimão de cordas frouxas em apenas um dos lados.

A exposição das raízes das plantas, encontradas nas trilhas, é decorrente da erosão do solo, dificultando sua sustentação, além de poder provocar acidentes a seus visitantes. Esse é um problema grave e pode ser, em alguns casos, irreversível. Para Lobo e Simões (2009), a recuperação de áreas com erosão é extremamente onerosa e não garante a completa reabilitação do local.

Existem dois fatores de alteração decorrente do uso do solo: a sua compactação e erosão. O efeito do pisoteio produz um impacto mecânico direto, resultando na exposição das raízes das árvores, causando riscos de doenças e quedas dessas árvores, e na diminuição da capacidade de retenção de ar e absorção de água, alterando a capacidade do solo de sustentar a vida vegetal e animal associada (ANDRADE, 2003).

Assim, percebe-se que a falta de manutenção das trilhas pode causar acidentes em alguns trechos. Portanto, é fundamental que seja feita uma vistoria em todas as trilhas para identificar pontos problemáticos e corrigi-los ou minimizá-los.

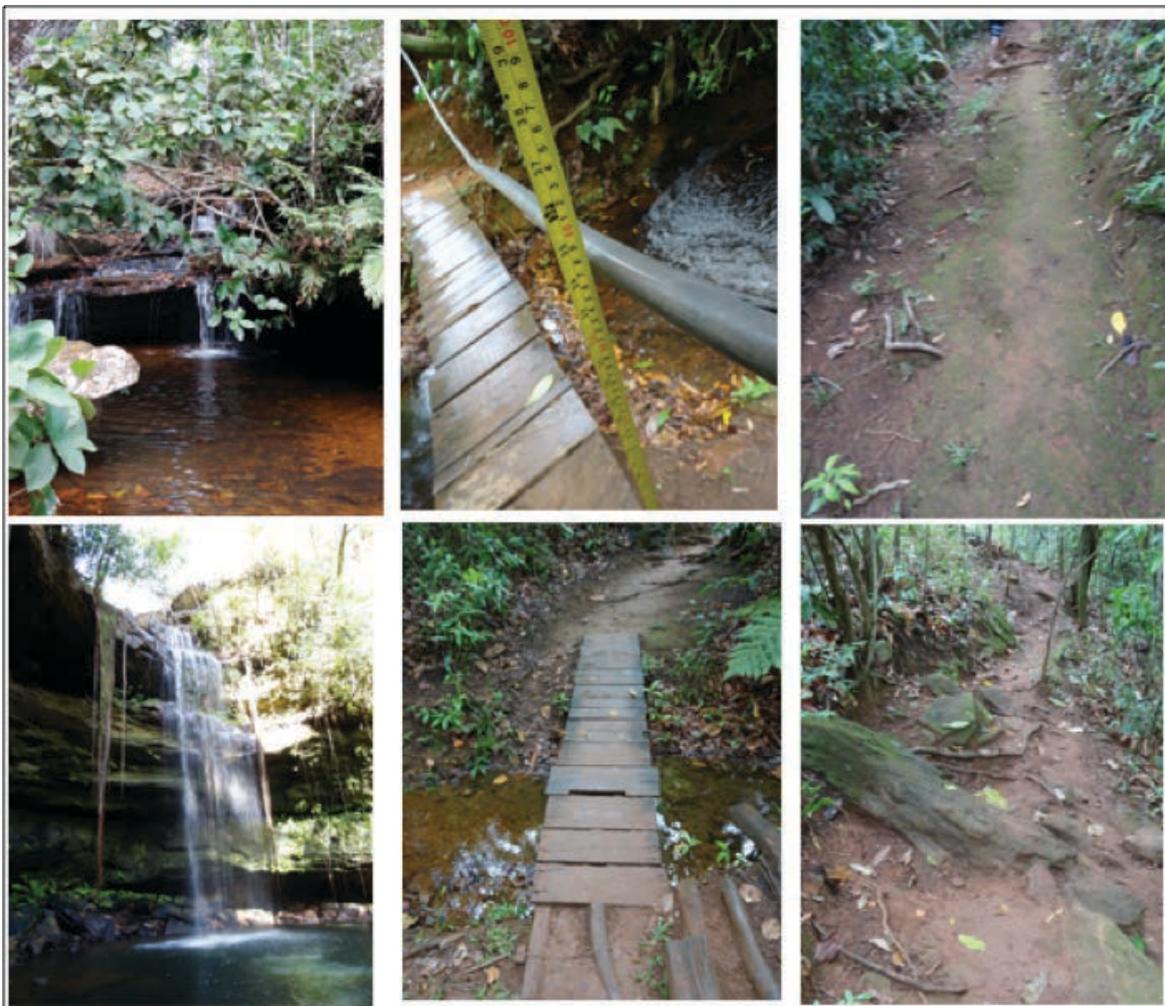
Figura 7 – Trilha das Cachoeiras da Meditação (A)/(B)/(C) e da Arara (D)/(E)/(F)

Nas medições realizadas na trilha de acesso à Cachoeira da Arara (Figura 7), constatou-se que:

- A trilha não tem uma largura constante. Alguns trechos chegam a menos de 60 cm de largura, e outros com 150 cm. A largura média é de 90 cm;
- Existem cinco pontes de travessia na trilha, todas construídas com tábuas de madeira de 60 cm de largura e, em sua maioria, com apenas um corrimão na lateral para o visitante segurar. Esse apoio é feito com um arame envolto por um cano, com aproximadamente 1 m de altura;
- Há uma escada bem íngreme no fim da trilha, com corrimão de menos de 90 cm de altura, o que dificulta a sua descida e subida, podendo ocasionar acidentes.

Nas medições realizadas na trilha de acesso à Cachoeira da Meditação (Figura 7), constatou-se que:

- A trilha não tem uma largura constante. Alguns trechos chegam a menos de 60 cm de largura, e outros com 110 cm. A largura média é de 70 cm;

- Existe uma ponte de travessia na trilha, construída com tábuas de madeira de 60 cm de largura, e com apenas um corrimão na lateral, de 90 cm de altura;
- Muitos trechos com a presença de lodo e musgos, tornando a trilha bastante escorregadia.

Portanto, com base nesse diagnóstico da trilha, os proprietários devem analisar que pontos poderiam ser melhorados e como minimizar os problemas encontrados, visando à conservação do ambiente natural e à sustentabilidade da atividade. Como, por exemplo: a fixação de placas interpretativas com informações sobre a fauna e a flora locais, bem como dos aspectos do meio físico (geodiversidade), aproximando o visitante ao meio ambiente local, transformando os caminhos em trilhas interpretativas; melhoria dos corrimões sobre as pontes, utilizando materiais mais resistentes; a colocação de passarelas nos pontos onde a erosão é maior; instalação de lixeiras em todo o percurso e a limpeza da trilha.
