Revista Facultad Nacional de Salud Pública, vol. 32, núm. 3, septiembre-diciembre, 2014, pp. 275-281

# Auditorías viales e intervenciones para prevenir atropellamientos, Cuernavaca, México, 2010

Road audits and interventions to prevent pedestrian injury,  
Cuernavaca, Mexico 2010

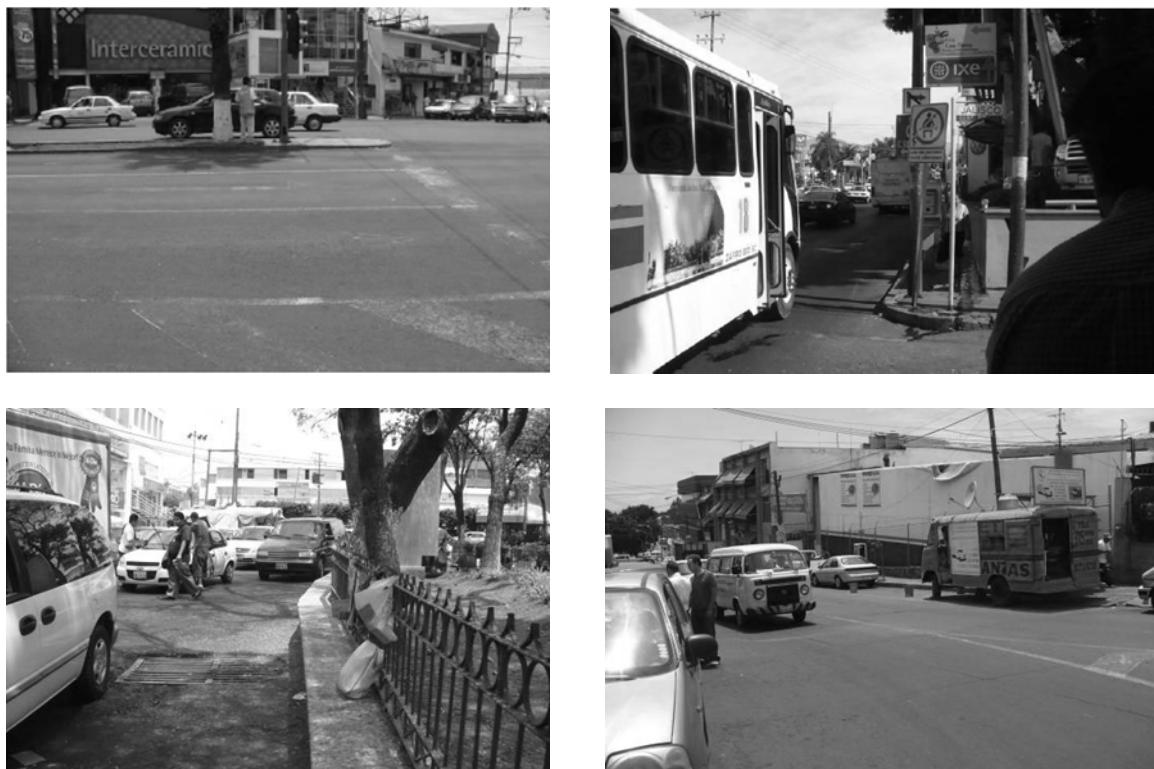
En todos los sitios, sin excepción, se encontraron obstáculos que disminuían el libre tránsito de los peatones, por los andenes (postes de luz, cabinas telefónicas, publicidad, árboles sin mantenimiento), éstos eran angostos y no permitían el paso adecuado de los peatones. De la misma forma, en todos los sitios hubo limitaciones en cuanto a los señalamientos horizontales y verticales, (sobre el costado de la vía) se encontraban desgastados o de plano no existían; también en algunos de estos sitios se encontraron vehículos estacionados de forma inapropiada sobre la vía (figura 1).

**Figura 1.** Archivos fotográficos sobre los lugares donde se realizaron las auditorías viales, Cuernavaca, Morelos, 2010.

*3. Medidas para mejorar la visibilidad del peatón:* instalación de pasos a nivel demarcado y señalización luminosa, reajustes y rediseños de paradas de buses, retirar vehículos estacionados en las calles de las zonas observadas, entre otros.
