Bulletin de l'Institut français d'études andines, vol. 35, núm. 2, 2006, pp. 97-120

Diagnóstico de peligros geodinámicos en los parques arqueológicos de Písac y Ollantaytambo-Cusco*

Raúl Carreño Collatupa**

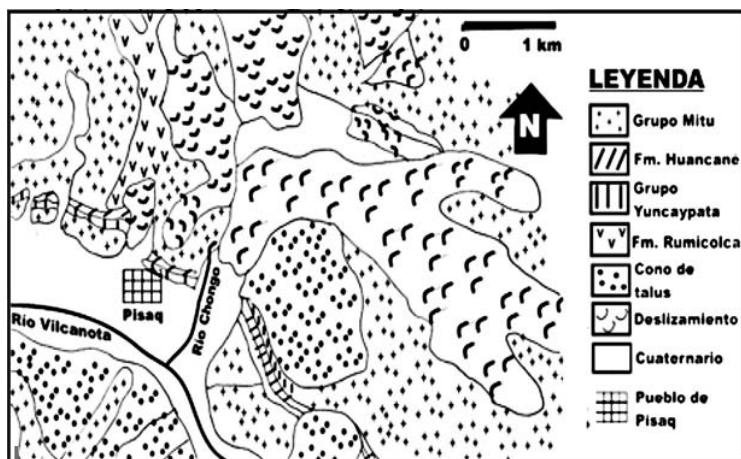
Figura 3 – Esquema geológico-geodinámico del parque arqueológico de P'ísaq

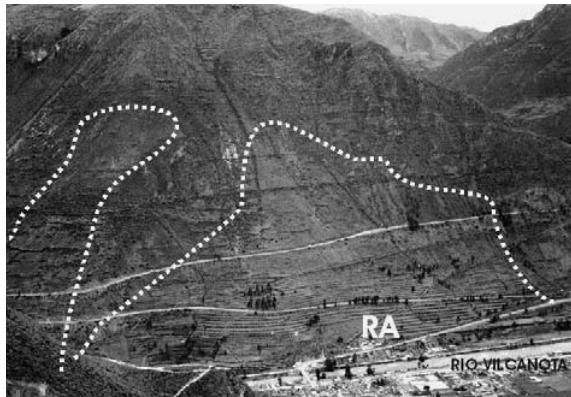
Ambos grupos están edificados sobre un amplio cono de talus (fig. 4), producto de un gran derrumbe prehistórico y de posteriores derrumbes menores. Las edificaciones son, de toda evidencia, posteriores a este evento. Hasta la construcción de la carretera pavimentada, esta ladera no mostraba mayores signos de actividad geodinámica. Los cortes realizados, así como la habilitación de canteras de agregados, han generado varios frentes de derrumbe, erosión y flujos. A pesar de ello, aún no hay signos de una reactivación general de la masa disgregada ni evidencia de su evolución hacia un mecanismo de deslizamiento, aunque sí existen varias franjas susceptibles de sufrir erosión y derrumbe a lo largo de la carretera y en los préstamos de agregados.

Figura 4 – Vista de los conos de talus (línea punteada) y andenerías de Chakachimpa (RA), en primer plano, el pueblo de P'ísaq

segundo sistema de andenes. Resulta claro que se requieren trabajos de control de erosión en cárceas, rehabilitación de la canalización inka, control o prohibición de la extracción de agregados y tratamiento de los cortes de carretera, además de las consabidas redes de drenaje y trabajos de fijación vegetal de los conos de talus para reducir los niveles de peligrosidad.

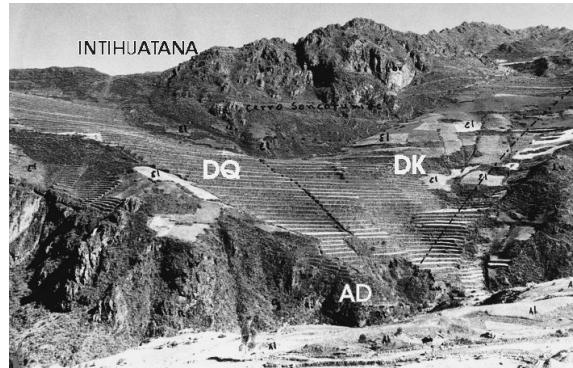
Se cuentan entre los más famosos y espectaculares sistemas de andenes prehispánicos, por su magnitud y su configuración curveada y convergente: los andenes curvos de Qosqa, al pie del barrio P'ísqa, hacia el sureste, y los inconclusos andenes de K'allaqhasa, dispuestos de manera casi ortogonal a los anteriores, están construidos sobre dos deslizamientos yuxtapuestos desarrollados en dos escamas de cabalgamiento (fig. 5).

Figura 5 – Vista general de los deslizamientos yuxtapuestos y andenerías de Qosqa (DQ) y K'allaqhasa (DK)
AD señala el bloque inferior muy activo y parte de los andenes destruidos

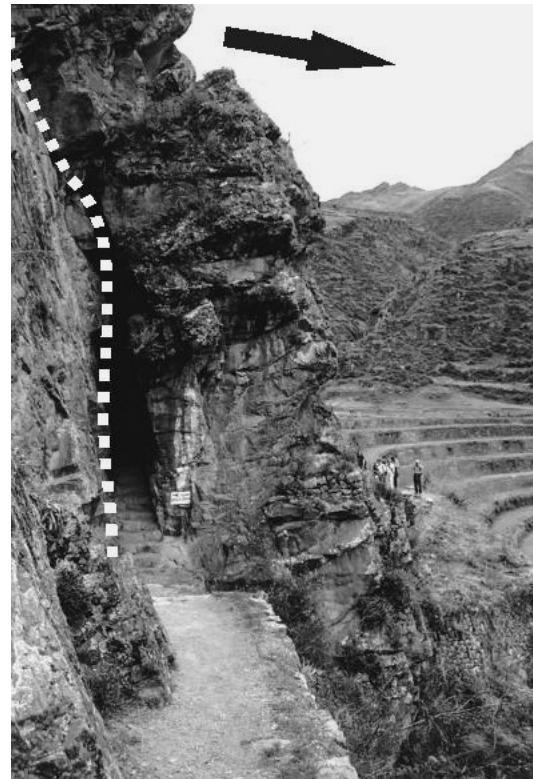
Figura 6 – «Túnel» (Topple simple): separación de prisma rocoso por pérdida de soporte lateral (línea punteada), generado por arrastre en zona de cizallamiento
La flecha indica la dirección de separación

Los casos más representativos son los del «túnel» (fig. 6) que forma parte del sendero que comunica el sector de K'allaqhasa con el de Intihuatana, en pleno desfiladero que limita los dos grandes deslizamientos de K'allaqhasa y Qosqa. Este túnel es el conducto generado por la separación de un prisma rocoso, como resultado de la pérdida de soporte lateral, producto del hundimiento de la masa deslizante; la dirección de separación es hacia el NE. En la actualidad el proceso parece detenido.

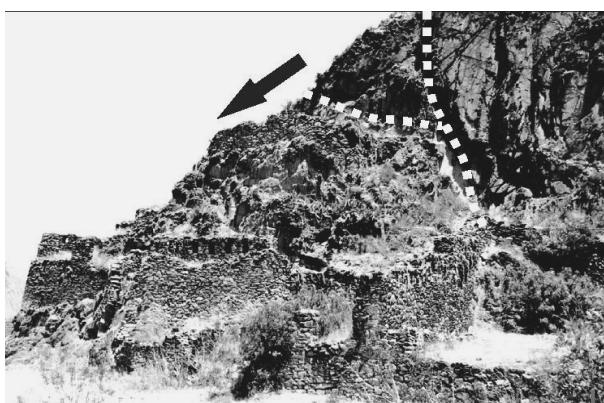
Figura 7 – *Topple* por liberación de bloque al perder soporte inferior
La línea punteada señala las grietas de separación; la flecha, la dirección de movimiento descendente, hacia el este

En la misma ruta se observa el mayor caso de este tipo identificado en la zona, y que cae dentro de la variante definida por Hutchinson (1988) como «*Toppling released by tension failure at rear*» (fig. 7). La separación de esta masa en cuña alcanza casi dos metros en ciertos lugares, formando una suerte de abrigo, del cual se han desprendido algunos bloques. En ciertos puntos los inkas construyeron muros para aprovechar dicho abrigo. La actividad de este bloque parece ser muy lenta, al punto que no ha deformado mayormente los muros que se encuentran al pie, aunque representa cierto nivel de peligro por desprendimiento de bloques individuales que pueden alcanzar, por saltación o rodadura, tanto algunos

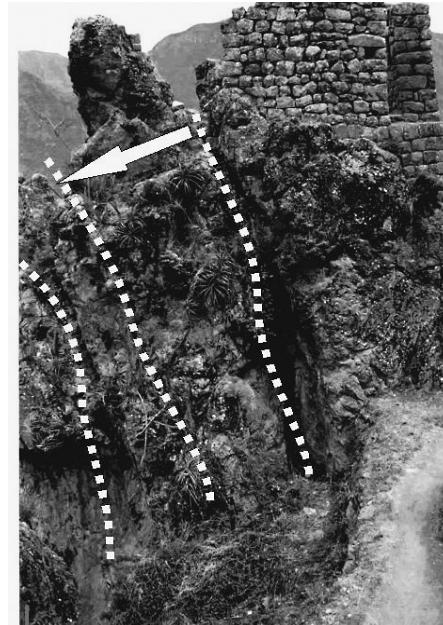
Figura 8 – Atalaya (*Topple* múltiple) de origen similar al del caso mostrado en la figura 6

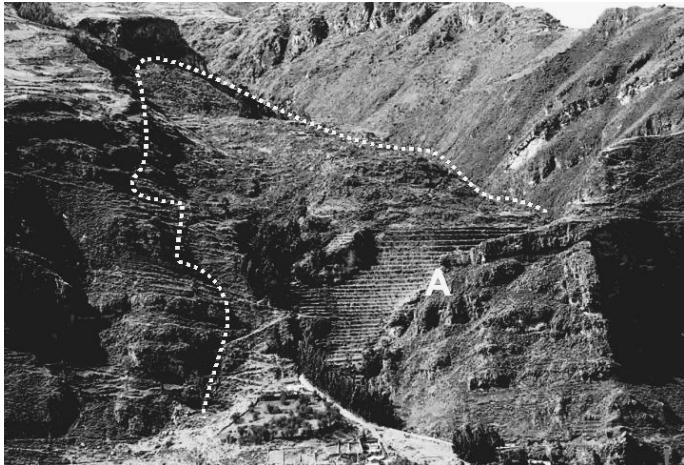
Figura 9 – Vista general de la quebrada y deslizamiento de K'itamayu
La línea punteada indica sus límites aproximados con los andenes de Ajchapatá (A)

La actividad de este peculiar deslizamiento rocoso de K'itamayu no es muy marcada; sin embargo se nota cierta deformación de algunos andenes, así como el movimiento de rocas y la formación de flujos, el último de ellos ocurrido el 31 de enero de 2001 y que, a despecho de su escaso volumen, causó importantes daños en un canal de riego, en la canalización del riachuelo y en varias viviendas del poblado de P'ísaq. Se tiene noticia de varias ocurrencias similares en el pasado. Informes del Instituto Nacional de Cultura (1993) señalan la necesidad de restituir el río K'itamayu a su cauce original, por estar erosionando la base de algunas

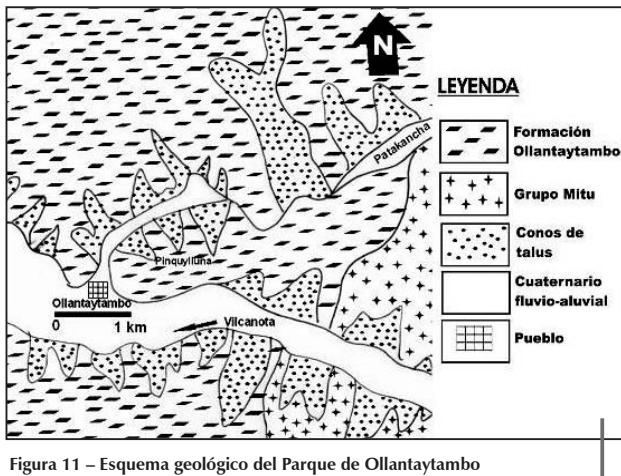
Figura 11 – Esquema geológico del Parque de Ollantaytambo

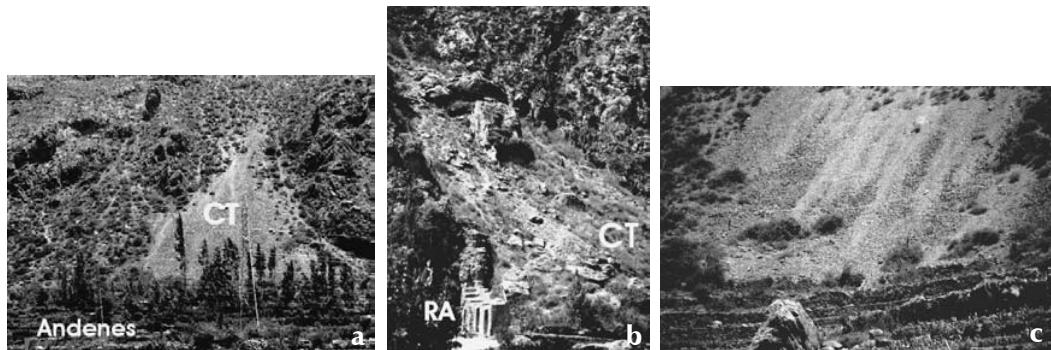
Los conos más activos y continuamente sometidos a la acción de derrumbes son los de Choqana, Huayronq'uyoq y Páchar (fig. 12), donde parte de las terrazas han sido soterradas o están siendo cubiertas paulatinamente. También se encuentran grandes bloques aislados de hasta cinco metros de diámetro que rodaron a distancias mayores de cien metros desde sus nichos de arranque, arrasando o dañando muros. En Choqana el enterramiento es más acelerado (fig. 13).

Figura 12 a, b, c – Vista de los grupos arqueológicos (RA) de Páchar, Punkupunku y Huaronq'uyoq, construidos sobre y afectados por conos activos y subactivos de talus (CT)

Finalmente, al pie del flanco sur del Pinquylluna se localiza la portada de acceso a Ollantaytambo (Punkupunku), con algunos andenes y construcciones menores de control y vigilancia. Estas edificaciones se encuentran casi al borde de otro cono activo de talud y de un farallón que ya ha producido derrumbes en años recientes. Existe aquí cierta probabilidad, no muy importante, de que futuros derrumbes afecten esta portada (fig. 12b).

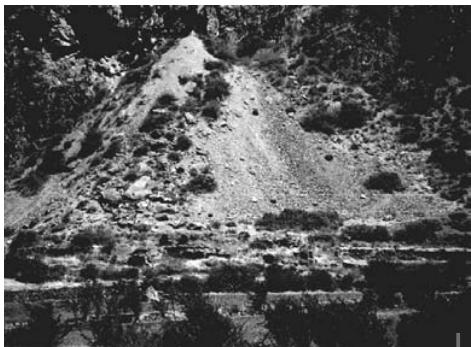
Figura 13 – Choqana: conos coluviales activos con evidencia de recientes derrumbes y signos iniciales de erosión y deslizamiento

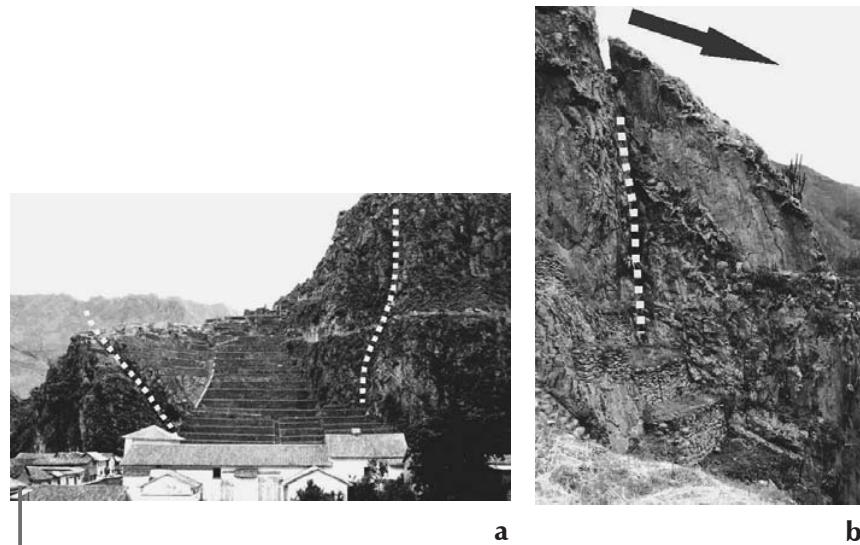
Figura 14 a, b – Acantilados afectados por procesos de *topple* rígido (Líneas punteadas=planos de separación), con propensión a provocar derrumbes en el sector de la Fortaleza

Los farallones que limitan la fortaleza por el norte son muy abruptos, incluso verticales, con alta susceptibilidad a generar derrumbes, como lo manifiestan los muchos bloques rocosos caídos y dispersos en plena área construida. Los enormes paredones situados hacia el sur tuvieron, según parece, un doble propósito: impedir el acceso de atacantes por esa ladera y servir de soporte y elemento estabilizador de las paredes rocosas fracturadas propensas a derrumbes. La concepción de estas paredes es notable, pues se trata de dobles muros adosados mediante clavos de piedra (INC, 1986), lo cual incrementa grandemente su resistencia a empujes pasivos de macizos inestables. Se observa también la ocurrencia de procesos de *Toppling* rígido en los riscos que limitan la fortaleza; el estado de las grietas y el análisis de los derrubios de pie señalan que la actividad de basculamiento o separación descendente de estos bloques o prismas en *Topple* es muy lenta, pudiendo incluso considerarse como subestabilizados. Al ser ésta una zona de baja sismicidad, el peligro de caídas o derrumbes por esta causa es muy atenuado. Sin embargo, por precaución, y por las alteraciones que provoca el tránsito de turistas, se hace necesario realizar trabajos de auscultación más precisos y continuos.

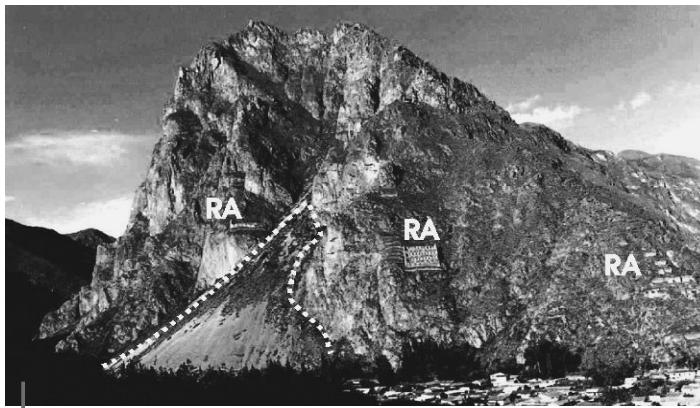
El peligro mayor está dado por dos grandes conos de talud ubicados en la ladera SO de la montaña, el mayor de los cuales es muy activo, ha cubierto terrenos de cultivo, parte de un bosque y amenaza un conjunto de casas con bases inkas del pueblo de Ollantaytambo (fig. 15). Analizando el nicho de arranque cercano a la cumbre del cerro se observa una inquietante concentración de afloramientos proclives a derrumbarse, prismas basculados y bloques a punto de caer. No se descarta la posibilidad de ocurrencia de un gran derrumbe (o de un evento que responda al mecanismo de *Bergsturz* (término alemán sin equivalente preciso en español) que enterraría parte del pueblo, con otras imprevisibles consecuencias, y arrasaría por lo menos con las construcciones más alejadas del conjunto situadas hacia el norte, al borde de la escarpa que limita el cono de talud. Otro cono de talud, más pequeño, se ubica al norte del anterior, sobre la misma vertiente, pero sus niveles de actividad y de peligro son menores.

Figura 15 – Cerro Pinquylluna y su gran cono de talud activo (línea punteada)

Al pie, el pueblo de Ollantaytambo (RA = restos arqueológicos)
