Evaluación de sistemas de protección contra la corrosión en la rehabilitación de estructuras construidas en sitios de elevada agresividad corrosiva en Cuba

Revista de la Construcción, vol. 11, núm. 3, diciembre, 2012, pp. 49-61

*Evaluation of corrosion
protection systems for
rehabilitation of structures
located under high
aggressive conditions in
Cuba*

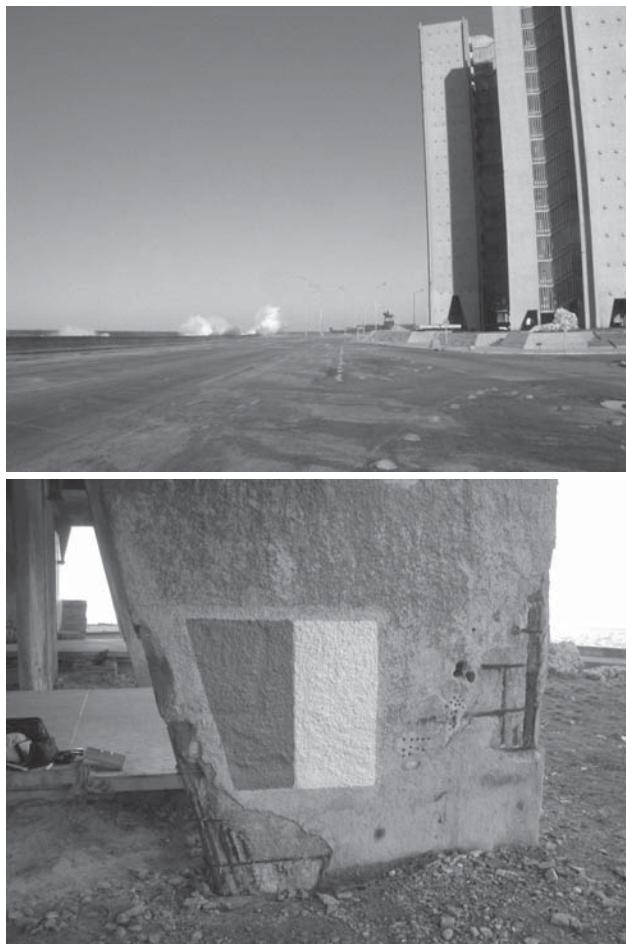
Figura 1

La figura 1 muestra la primera estructura la cual es un edificio residencial de concreto reforzado construido

en el año 1973 mediante la técnica de moldeo deslizante y elementos prefabricados. Para la aplicación de la propuesta de los sistemas de protección se seleccionó uno de los tímpanos (*shear wall*) el cual presentaba severos daños por corrosión en el acero de refuerzo en las zonas bajas de frente y espaldas al mar como bien se observa en la Figura 1.

Al observar detenidamente las figuras 1 y 2 podemos decir que la existencia de un elevado nivel de agresividad corrosiva (C5) para los cuatro materiales metálicos referidos en la norma ISO 9223 influye en el apreciable deterioro por corrosión atmosférica que

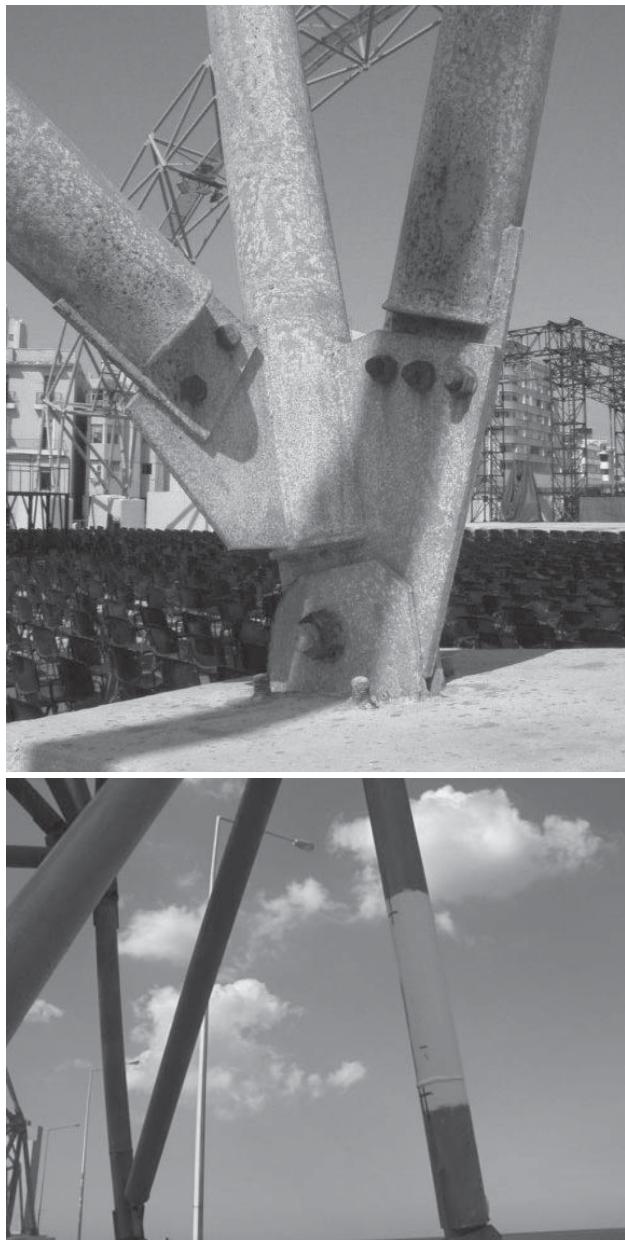
Figura 2

Para la aplicación de la propuesta del sistema de protección se seleccionó un elemento situado muy próximo al mar como se observa en la figura 2, donde se nota la intensa corrosión en el acero galvanizado sobre todo en las bases de los arcos. Este sistema de protección se basó en la aplicación de cuatro capas de pinturas epóxicas. La primera consistió en un imprimante epóxico de fosfato de cinc, seguido de dos capas de la barrera epólica. Por último la capa de acabado final de esmalte uretano epóxico. Todas las capas se aplicaron a brocha obedeciendo los tiempos de secado al repinte (16h) para cada producto. El espesor de película seca obtenido en cada capa de pintura fue de 80 μm para un espesor total del sistema de 320 μm . El espesor seco de las capas se midió haciendo uso de un medidor PC-CTE 60 de fabricación española.

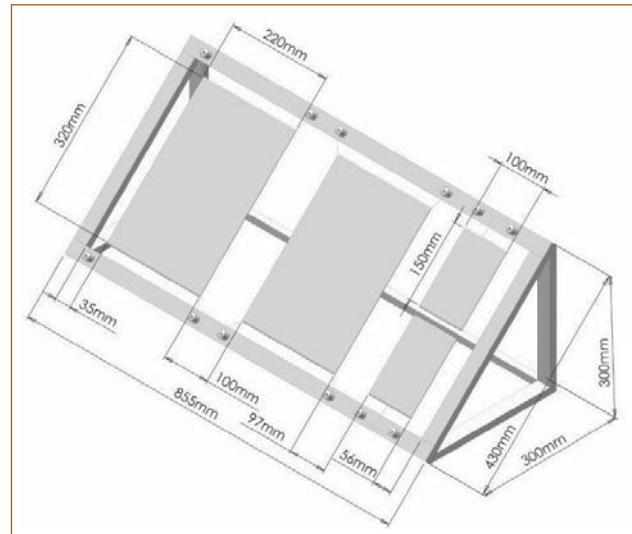
Figura 3

En cada uno de los sitios se colocó un soporte de madera con dos captadores de iones cloruro y sulfatos bajo techo a una altura no menor de 3 metros. Para la determinación de la deposición de iones cloruro el captador usado fue el paño o vela seca (320mm x 220mm) y en el caso de la deposición de iones sulfato el captador utilizado fue la filtracita el cual consiste en placas filtrantes (150mm x 100mm). La colocación de los soportes (siempre de frente al viento predominante) y las determinaciones se realizaron siguiendo los procedimientos establecidos en las normas cubanas [9,10]. La figura 3 muestra una representación del soporte de madera donde se colocaron los captadores.

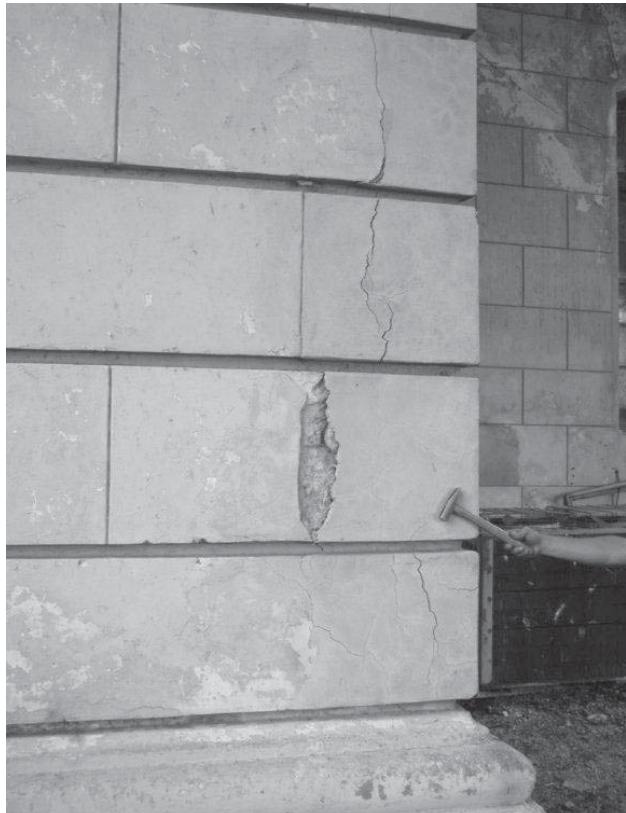
Figura 4

El hecho de que en los demás sitios de exposición ubicados a diferentes distancias del mar hayan presentado una agresividad corrosiva media (C3) como bien se muestra en la tabla 1 debido a una menor deposición de ambos agentes agresivos, no significa una buena garantía para la aplicación de cualquier sistema de protección secundaria en las estructuras de diferentes materiales de construcción. La existencia de una agresividad corrosiva media influye también en el deterioro de las estructuras. En la figura 4 se muestra una estructura en La Habana ubicada alrededor de 2000 metros del mar la cual el mortero de recubrimiento presentó un deterioro considerable.

Para el resto de los sitios, la atmósfera se clasifica como urbana, resultando agresiva para muchas estructuras como bien se demuestra en la figura 4, al no existir la presencia de grandes industrias en el interior de La Habana. De ser así, la atmósfera se clasificaría como industrial o urbana. En ocasiones se tiene una combinación entre la atmósfera costera-industrial, resultando entonces en la más perjudicial para las estructura [14].

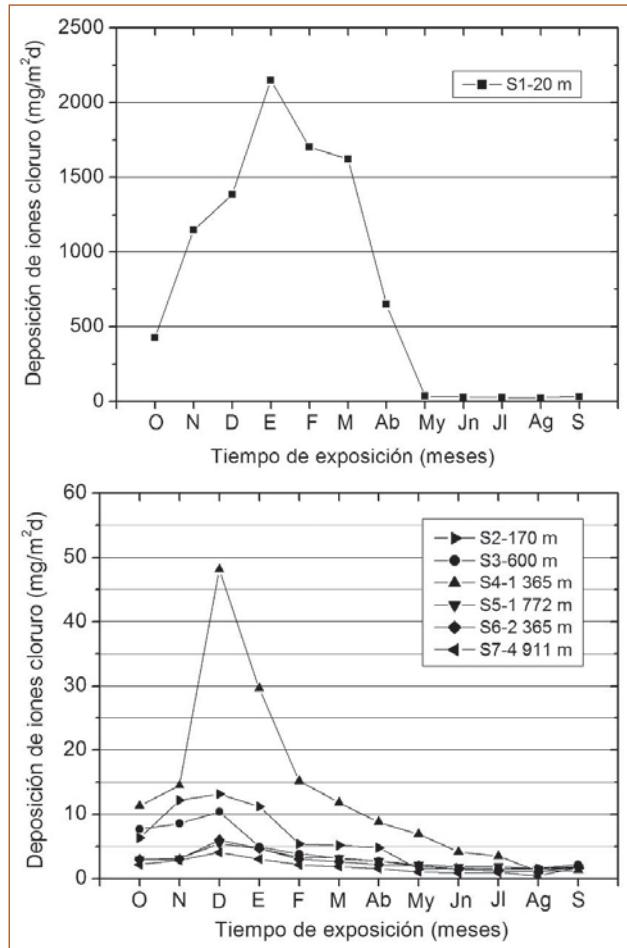
Figura 5

Las figuras 5 y 6 muestran el comportamiento mensual de la deposición de ambos agentes agresivos a diferentes distancias del mar. Aquí se tomó el valor medio entre los dos valores de deposición obtenidos para cada captador.

En la figura 5 se observa cómo el sitio ubicado a 20 metros del mar la deposición de iones cloruro llegó a superar los límites establecidos en la norma ISO 9223 en los meses más invernales en Cuba (enero-marzo). Este límite referido en dicha norma es de 1500 mg/m²d [4]. Se aprecia en la figura 5 como la deposición de iones cloruro fue mayor también en la época invernal (octubre-abril) para el resto de los sitios de exposición.

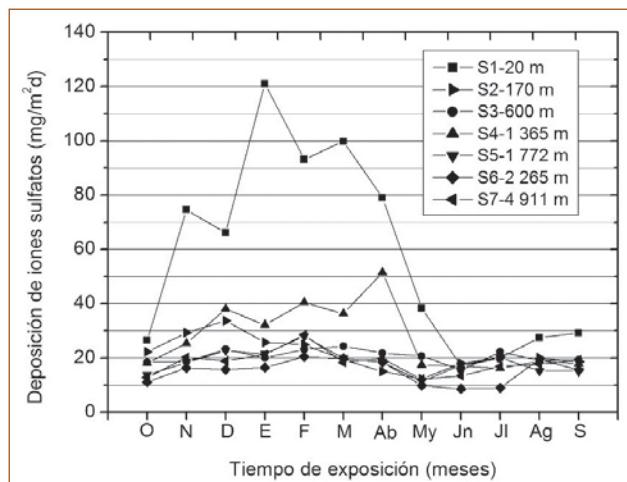
Figura 6

La deposición de iones sulfato presentó un comportamiento similar a la deposición de iones cloruro. Se aprecia en la figura 6 como los mayores valores mensuales se obtuvieron también para el sitio de exposición ubicado a 20 metros del mar, pero sin superar el límite máximo indicado en la norma ISO 9223 (250 mg/m²d). Es válido destacar que la deposición de iones sulfatos fue mayor también durante los meses invernales para el resto de los sitios de exposición como sucedió para la deposición de iones cloruro.

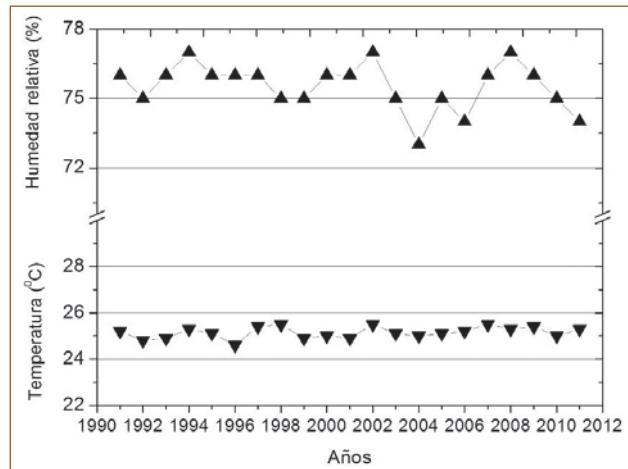
Figura 7

promedios mensuales o anuales de humedad relativa están por encima de 70% significa que la deposición de sales de ambos agentes agresivos sobre la superficie del captador o de las estructuras tiende a ocurrir en forma de solución salina llamándose deposición húmeda [19, 20]. De lo contrario, la deposición de las sales para ambos agentes agresivos ocurre en forma de cristales denominándose deposición seca. En la figura 7 se observa el comportamiento de los promedios anuales de humedad relativa y temperatura en La Habana desde el año 1991 hasta el año 2011.

Se nota cómo los valores promedios anuales de humedad relativa están por encima de 70% para valores promedios anuales de temperatura alrededor de 25°C. Esto significa que la deposición de sales de iones cloruro y sulfatos en la superficie de los captadores colocados a diferentes distancias del mar y en las estructuras es húmeda.

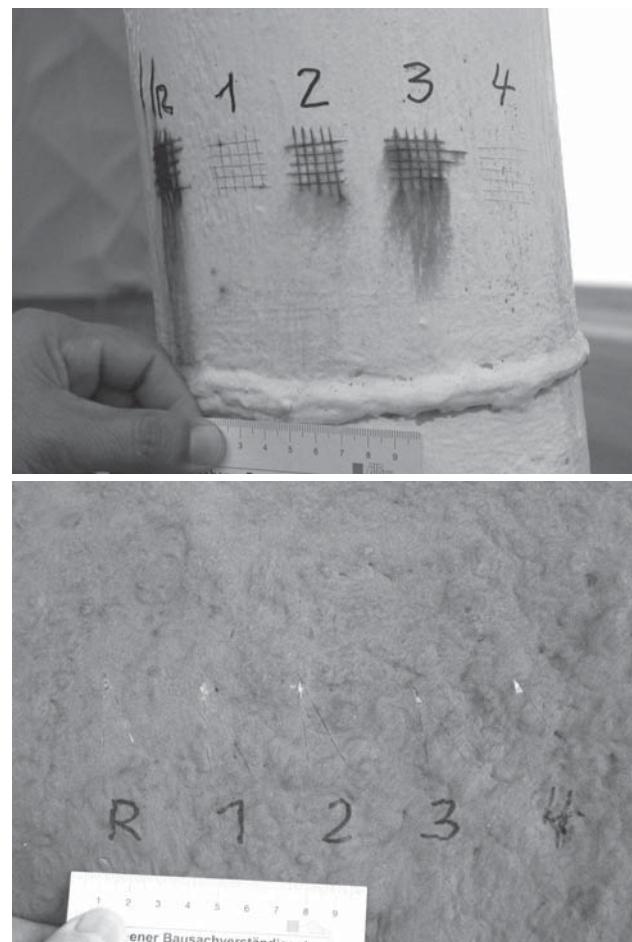
Figura 8

La figura 8 muestra los ensayos de adherencia en los sistemas de protección secundaria a base de recub-

rimientos aplicados en las dos estructuras a partir del ensayo de corte en ángulo de 30° para el edificio residencial y el de corte enrejado en el caso del centro recreativo para los diferentes tiempos de exposición.

Se observa en la figura 8 como en el ensayo de adherencia de corte en ángulo de 30° correspondiente al edificio residencial, siempre se dejó una zona desprotegida en el vértice, es decir sin la aplicación del sistema de protección. Esto se hace con la intención de ver si el sistema de protección sufrió desprendimiento alguno a partir de esa zona debido a la deposición húmeda de los agentes agresivos, lo cual no ocurrió a los diferentes tiempos de exposición [6]. Por lo que se demuestra la elevada adherencia que presentaron ambos sistemas de protección secundaria aplicados en el edificio residencial bajo condiciones de agresividad corrosiva entre alta y extrema durante dos años de exposición.

El mismo propósito es perseguido para el ensayo de corte enrejado en el centro recreativo, pero con la intención de originar el fenómeno de la corrosión atmosférica en la zona dañada por la cuchilla a los diferentes tiempos de exposición. Es de apreciar en la figura 8 el derrame de los óxidos de hierro en el substrato metálico donde la corrosión atmosférica siempre tuvo lugar en dicha zona sin desprendimiento alguno del sistema de protección aplicado a base de recubrimientos, lo cual indica que este sistema de protección evita que la corrosión atmosférica avance en el substrato metálico.

Al observar detenidamente los ensayos de corte enrejado en la figura 7 para el centro recreativo, haciendo uso de la clasificación referida en la tabla; la clasificación para los cuatro tiempos de exposición se corresponde con la 5B, es decir no existe área de corte afectada. Por lo que se confirma la buena adherencia que presentó el sistema de protección de recubrimientos bajo condiciones de agresividad corrosiva entre alta y extrema.
