Bosque, vol. 28, núm. 2, 2007, pp. 83-96
Universidad Austral de Chile
Valdivia, Chile

Residuos leñosos de gran tamaño en un torrente de la Cordillera de Los Andes, Chile: su funcionalidad e importancia

Study on large woody debris in a stream from the Andes Mountains: functionality and importance

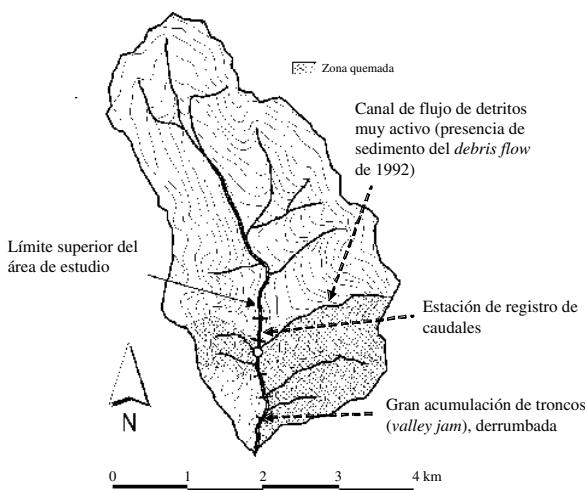
Figura 3. Esquema de la cuenca del torrente Tres Arroyos que muestra la red hidrográfica, la zona estudiada, la localización de las acumulaciones de valle (valley jams) intactas (líneas continuas transversales al canal) y del punto “nodo” (círculo blanco) en la confluencia con dos canales de flujo de detritos. También se muestra la localización de la estación de registro de caudales que funciona desde 1997 controlando 5,9 km² de la parte alta de la cuenca.

Sketch of the study basin illustrating the channel network, the length surveyed, the location of the intact valley jams (solid lines transversal to the channel) and of the “nodal” point (white circle) at the confluence of two debris flow channels. The gauging station operating since 1997 is also shown.

El canal principal es de aproximadamente cinco kilómetros de largo, con una pendiente media del 18% (figura 3). Sin embargo, el gradiente varía localmente debido a deslizamientos, grandes acumulaciones de residuos en el valle (*large valley jams, debris dams*) y en el cauce (*log-steps*) que dan a la sección longitudinal un perfil escalonado. La morfología del cauce (según la

de detritos son muy frecuentes a causa de la inestabilidad natural de las márgenes (figura 3).

El canal principal del torrente Tres Arroyos fue examinado detalladamente en un tramo de 1.540 m de longitud (figura 3). Adicionalmente, se recorrió un tramo de un kilómetro, desde el extremo aguas arriba del tramo anterior hasta una cascada cerca del límite inferior del bosque de araucaria. Este último segmento se caracterizaba por una morfología y una densidad de residuos leñosos similares a la parte superior del tramo examinado detalladamente. La figura 6 consta de dos imágenes representativas del canal en los dos tramos mencionados, donde se muestra el cauce aguas abajo de la confluencia (figura 6a) y el segmento superior, más estrecho, que pasa a través del bosque nativo maduro (figura 6b).

Las acumulaciones de valle en el torrente Tres Arroyos estaban formadas por elementos de madera, transportados desde aguas arriba, cuyo número variaba entre 17 y 63. Las dimensiones medias de los elementos de LWD en los diques eran 0,36 m de diámetro y 3,20 m de longitud, las cuales resultaron similares a las dimensiones medias de todos los elementos de LWD en el torrente, i.e., de 0,41 y 3,25 m. Los elementos más grandes dentro de cada dique, representados por los troncos más estables (*key-pieces*), presentaban diámetros entre 0,8 y 1,0 m, y longitudes entre 6 y 12 m. Estos elementos provenían fundamentalmente de la erosión de las márgenes, mortalidad natural de los árboles o del flujo de detritos. El volumen total de madera contenido en un dique en promedio de 19,6 m³ (rango 9,7-33,0 m³). La distancia media entre las cinco acumulaciones de valle fue aproximadamente de 300 m (tres acumulaciones por kilómetro de longitud de canal), con un espaciamiento aleatorio (figuras 3 y 7).

Como referencia, Lenzi *et al.* (2004) estimaron la producción anual media de sedimento para Tres Arroyos en la estación fluviométrica (figura 3) en 3.564 t/año, valor que corresponde, si se asume una masa específica del sedimento de 2,7 t/m³, a 1.320 m³/año. Por lo tanto, los escalones de troncos en Tres Arroyos eran responsables de un depósito de sedimento en el canal equivalente a cerca del 75% de la producción anual media de sedimento de la cuenca. Para estimar una proporción más exacta habría sido necesario medir la porosidad de los depósitos de sedimento, lo que no se hizo.

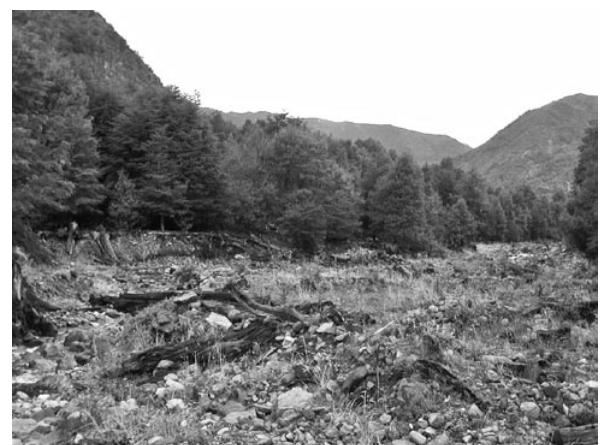
Figura 4. Vista desde aguas abajo del cono de deyección creado por el Tres Arroyos en la salida de su valle. Gran cantidad de troncos se distribuyen en la superficie del cono y se depositan entre los sedimentos.

View from downstream of the alluvial fan created by Tres Arroyos at the exit of its valley. Large quantity of LWD pieces are spread on the surface and buried in the sediments.

La mayor parte del canal examinado (tramos desde 1 hasta 12) es adyacente al área afectada por el incendio en el último siglo (figura 4). Se podría entonces haber esperado una densidad distinta de LWD (ver Zelt y Wohl 2004) entre estas secciones y los tramos localizados aguas arriba (13-17). Una comparación (con la prueba U de Mann-Whitney) de los valores medidos de residuos leñosos en estos tramos no revela diferencia estadística ($P > 0,05$) cuando se consideran todos los elementos de LWD en el área total del canal. Sin embargo, si se consideran solamente los troncos ubicados dentro del cauce lleno, los tramos aguas arriba presentan, en promedio, dos veces más volumen de LWD que los tramos aguas abajo adyacentes a las áreas afectadas por el incendio (diferencia estadísticamente significativa a un valor de $P < 0,05$). Tal resultado no se puede atribuir sólo al efecto del incendio, ya que también hay diferencias en las características geomorfológicas, tales como el ancho del valle y el gradiente de las vertientes entre estos dos sectores.

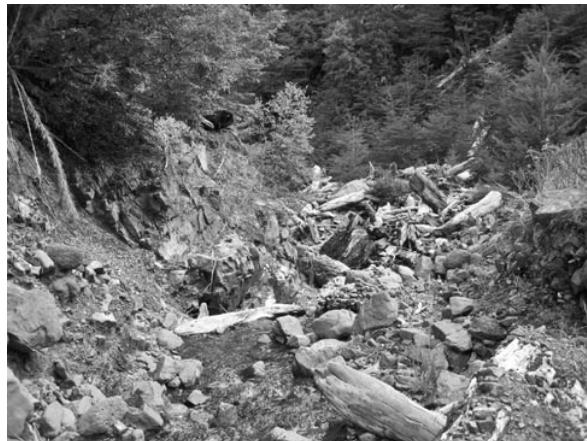
Figura 5. Vista desde aguas arriba de la gran acumulación de LWD encontrada en el punto “nodo” (véase figura 3).

View from upstream of the large LWD accumulation found at the “nodal” point (see figure 3).

del canal, en las confluencias con los tributarios de alta pendiente (cuadro 2, figuras 5 y 9).

edades, probablemente ligadas a la evolución del cono de deyección del tributario y a las acumulaciones de valle. La confluencia múltiple de los dos canales de *flujo de detritos* (el punto “nodo” marcado en figura 3), donde se encontró una gran acumulación de LWD descrita en la sección anterior, fue probablemente la localización de un gran dique de residuos, dado que existe un depósito de al menos 3 m de sedimentos, del cual sobresalen hacia el cauce algunos troncos que fueron enterrados durante aluviones antiguos (figura 5).

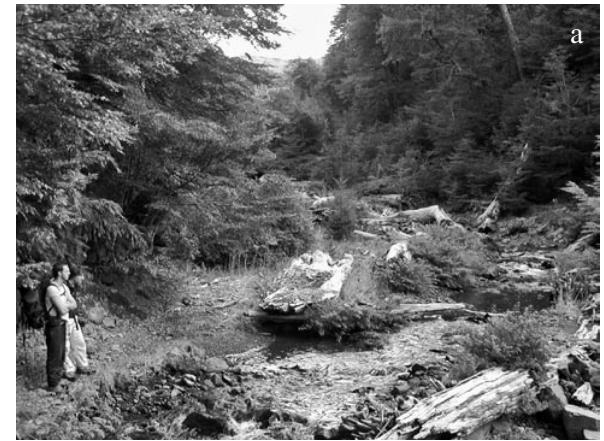
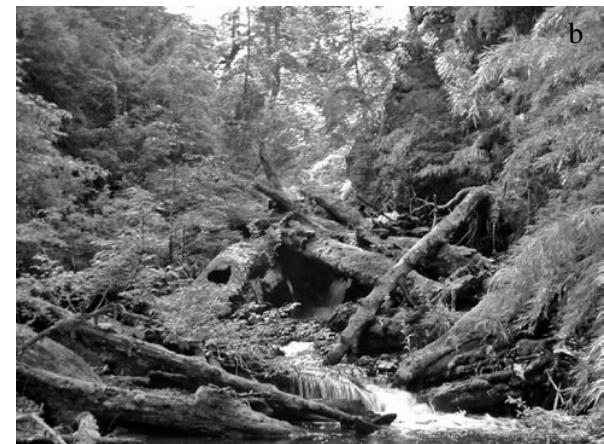
Figura 6. Vistas del canal principal desde aguas abajo: (a) aguas abajo del nodo, donde el canal y valle son más amplios, (b) aguas arriba del nodo, donde el cauce es más estrecho y los elementos más grandes de LWD se cubren con musgos densos.

Views of the main channel: above (a), downstream of the nodal point, where the channel and the valley are wider, below (b) upstream of the nodal point, where the stream is narrower and the largest LWD elements are covered with thick mosses.

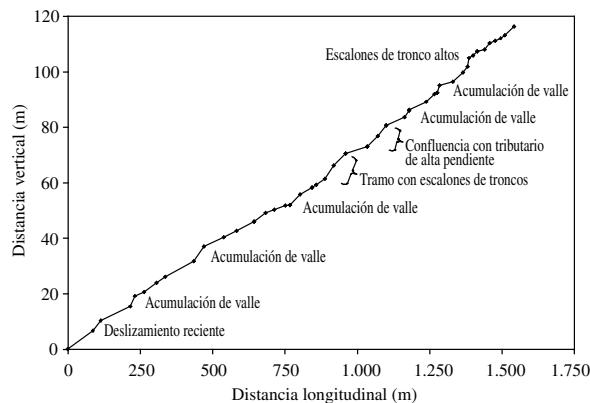
Figura 7. Perfil longitudinal del tramo examinado del canal donde se muestran las principales características del LWD y otros procesos externos.

Longitudinal profile of the surveyed channel length, showing the main LWD-related features and other external forcing.

El levantamiento topográfico del perfil longitudinal (figura 7) se realizó con un distanciómetro láser con inclinómetro incorporado. Se definieron 17 tramos individuales atendiendo a la uniformidad de la pendiente, el ancho del canal y la abundancia de residuos leñosos (cuadro 2). Los tramos tienen pendientes del 3% al 15% (promedio 7%) y un ancho a cauce lleno (*bankfull*) de 5,5 a 15,5 m (promedio 7,8 m). El área de cuenca drenada por cada tramo, A_r , calculada mediante un modelo de elevación digital del terreno, varía desde 5,5 hasta 9,1 km².

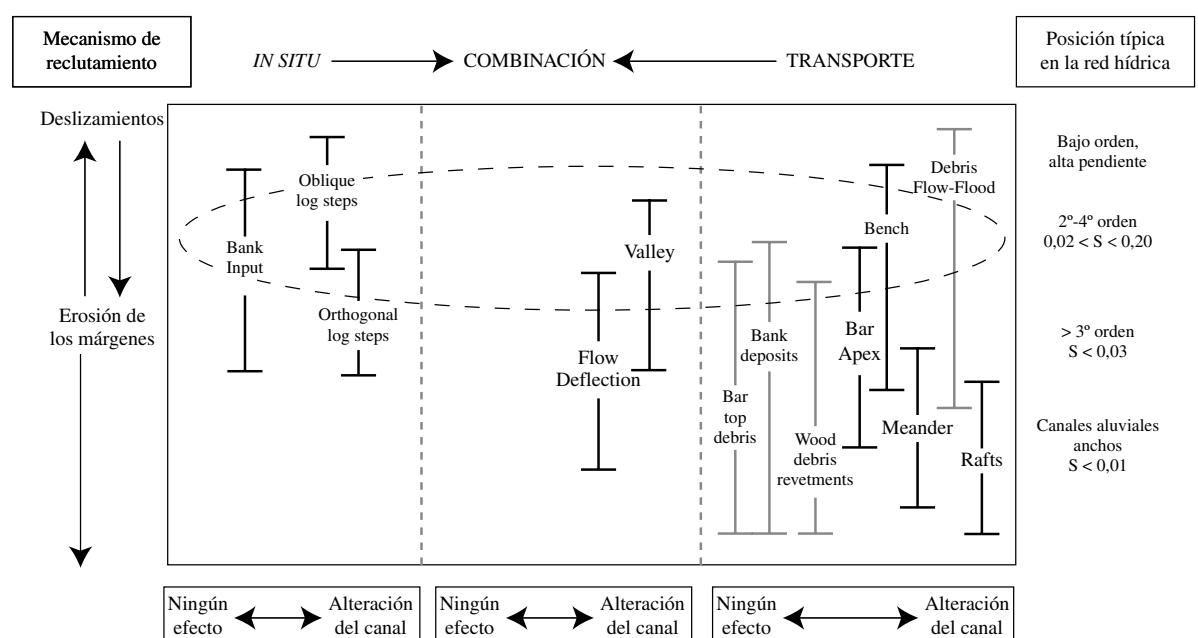
Figura 8. Los tipos de acumulaciones de troncos encontrados en el torrente Tres Arroyos (línea discontinua), según la clasificación de Abbe y Montgomery (2003).

The types of log jams found in Tres Arroyos (dashed line) according to the classification by Abbe and Montgomery (2003).

Se observaron diversos tipos de *log-jams* (siguiendo la clasificación de Abbe y Montgomery 2003) en el torrente Tres Arroyos, variando de *in situ* a “combinación” y a “tacos” o acumulaciones producidas por transporte de trozos por crecidas del caudal (figura 8). Los tipos *in situ* y de combinación estuvieron representados principalmente por los escalones de troncos y las acumulaciones o tacos de valle (o grandes *debris-dam*), que serán analizados detalladamente en las secciones siguientes. El tipo de transporte dominante de acumulaciones se refiere a aquellos que se alinean entre los bordes del canal a cauce lleno y la línea de máxima ocupación de las llanuras inundables (*bankfull bench jams*), con poca presencia de acumulaciones o tacos inestables situados en las márgenes de inundación (depósitos de banco y los revestimientos). En Tres Arroyos se observaron pocos tacos generados por aluviones o flujo de detritos, pero los existentes correspondían a las acumulaciones más grandes, situadas mayoritariamente fuera

La distribución de los tipos de acumulaciones en el Tres Arroyos es muy similar a lo descrito por Abbe y Montgomery (2003) en torrentes de alta pendiente (canales de segundo-cuarto orden, con pendientes de 0,02) del río Queets. Esto refleja la abundancia de árboles grandes en el bosque adyacente que entrega al canal una cantidad importante de trozos de madera de gran tamaño y por ende muy estables, y fragmentos más pequeños capaces de acumularse en grandes tacos de valle o como acumulaciones más inestables en los bordes del canal y de las márgenes.

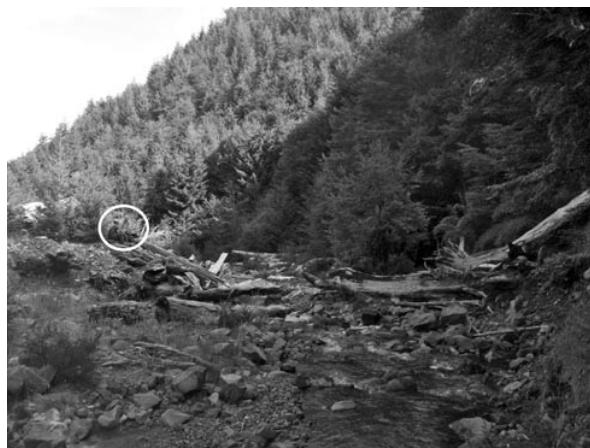
Figura 9. Vista desde aguas arriba de la gran acumulación de valle derrumbada (el indicado en figura 3). Como escala se observan dos personas. La gran cantidad de sedimento que estuvo acumulado en el pasado detrás de esta estructura se puede deducir de la altura de las capas de sedimento a la izquierda de la figura.

View from upstream of the large collapsed valley jam (see location on figure 3). For scaling, two persons are circled. The large amount of sediment once stored behind this LWD structure can be inferred from the sediment layers on the left of the picture.

Otros tipos de influencia morfológica de los LWD, como acumulaciones que desvían el flujo, según lo indicado en la figura 9, se podrían también esperar en canales relativamente escarpados de orden inferior, como el torrente Tres Arroyos (Abbe y Montgomery 2003). De hecho, se observaron algunos ejemplos de tales acumulaciones. Sin embargo, su impacto en la morfología del canal parecía limitado, con excepción de una curva inusualmente cerrada (tramo 8), y una acumulación de troncos causada por un aluvión, el que dejó un canal abandonado de 30 m de largo al lado del actual curso de agua (tramo 10).

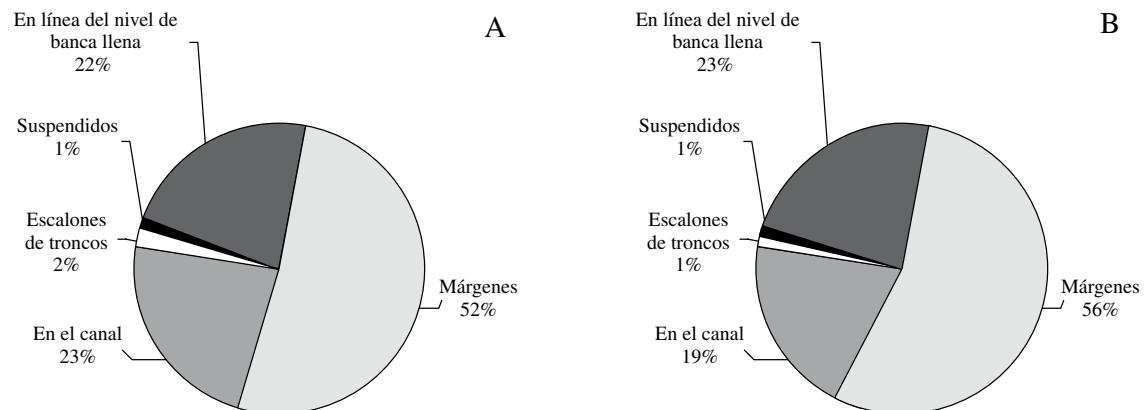
Figura 10. Posición de los elementos en el torrente Tres Arroyos considerando los elementos individuales dispersos más los sobre-puestos en acumulaciones (A) y sólo los elementos individuales (B).

Distribution of LWD elements based on their location (see text for definition of the categories). (A) for all the LWD pieces, i.e. both single and jam-forming; (B) for single elements only.

Posición y rol morfológico de LWD en el torrente Tres Arroyos. Con respecto a la llanura de inundación (*flood-plain*), un poco más de la mitad de los troncos de LWD medidos en el Tres Arroyos se encontraba fuera del área de cauce lleno (figura 10), y estaban dispuestos como acumulaciones de residuos ubicados en las desembocaduras de los tributarios, formados por elementos aislados y tacos inestables depositados durante el apogeo de las crecidas a lo largo del canal principal, o tacos estables en el valle. No se aprecian diferencias al comparar la posición de todos los elementos de madera (individualmente o en acumulaciones, figura 10a) con la de los elementos individuales (figura 10b). Los tacos inestables o los elementos únicos depositados en las márgenes del canal tienen una baja influencia en la morfología del canal o de la llanura de inundación (Abbe y Montgomery 2003), aunque alteran la localización de la vegetación en esta última, limitan la degradación del fondo y promueven el depósito de sedimento, disminuyendo así la profundidad del canal (Kochel *et al.* 1987). Por otra parte, los elementos de LWD estabilizados en las márgenes del canal formaban parte de estructuras complejas que bloqueaban el canal y se extendían a la llanura de inundación (es decir, *valley jams*) o indicaban la existencia previa de estructuras similares, ahora derrumbadas (véase una mayor descripción más adelante en el texto), con las terrazas

El volumen de LWD registrado en el área de cauce lleno (*bankfull*) estaba distribuido, en partes iguales, como trozos dispersos sobre el fondo del canal y alineados a los bordes de éste (figura 10). Muy pocos elementos constituyan escalones de troncos o se encontraban suspendidos formando un puente sobre el canal. Los elementos a nivel de cauce
