Latin American Journal of Aquatic Research, vol. 45, núm. 4, septiembre, 2017, pp. 622-
648

El temporal del 8 de agosto de 2015 en las regiones de Valparaíso y Coquimbo, Chile Central

The storm of August 8, 2015 in the regions of Valparaíso and Coquimbo, Central Chile

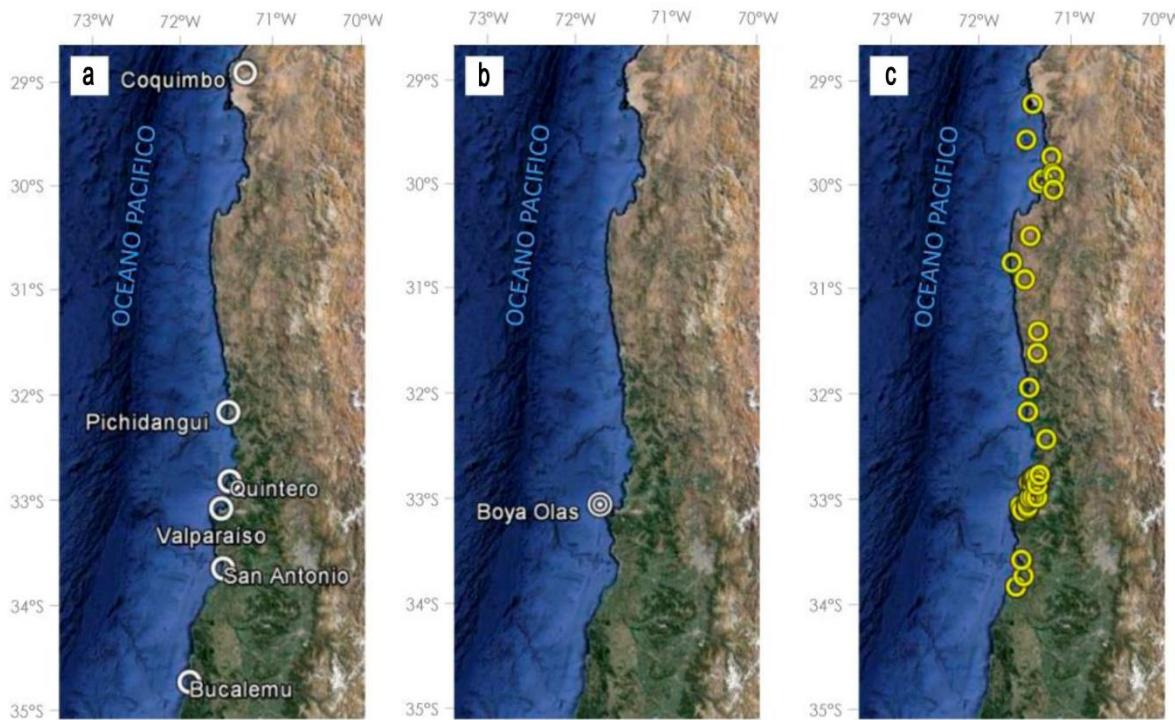
Figura 1. Ubicación de a) estaciones mareográficas del SHOA, b) boyas Watchkeeper del SHOA, y c) estaciones meteorológicas.

Se efectuó el análisis de datos de presión atmosférica, viento, nivel del mar y oleaje obtenidos en estaciones meteorológicas y oceanográficas ubicadas en Coquimbo y Valparaíso (Fig. 1).

Se obtuvieron datos de presión atmosférica y viento en estaciones meteorológicas costeras disponibles en el Sistema de Información Nacional de Calidad del Aire del Ministerio de Medio Ambiente (MMA, 2015), en la Dirección General de Aeronáutica Civil (DGAC, 2016) y en la red de estaciones meteorológicas del Centro de Estudios Avanzados de Zonas Áridas (CEAZA, 2012). También se reunieron datos de estaciones meteorológicas pertenecientes a universidades e instituciones privadas, del total de registros disponibles, se analizaron los datos de 64 estaciones costeras (Fig. 1a, Anexo 1).

Los registros de oleaje con una resolución temporal de 3 horas se obtuvieron de la boyta Watchkeeper del SHOA ($32^{\circ}59'11''S$, $71^{\circ}49'18''W$, Fig. 1b), que se encuentra instalada a ~10 km al oeste de Punta Ángeles y a 480 m de profundidad, que garantiza que períodos inferiores a 24 s no se encuentran alterados por efectos de fondo.

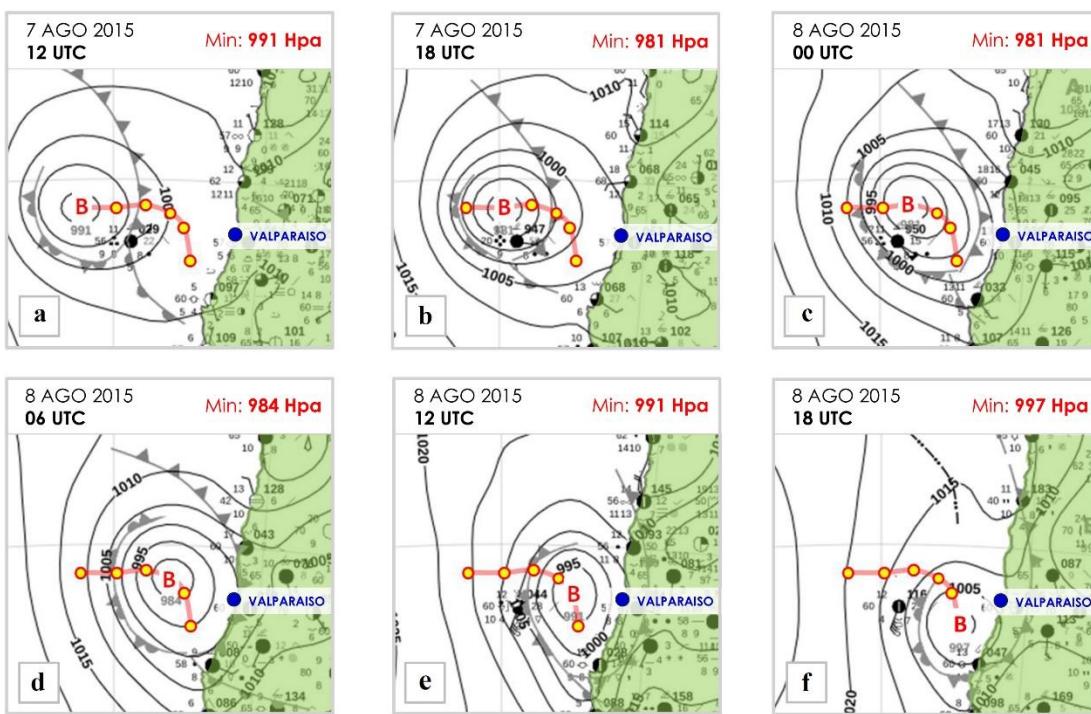
Figura 2. Cartas sinópticas comprendidas entre a) el 7 de agosto a las 12 UTC y f) el 8 de agosto de 2015 a las 18 UTC, adaptadas de DGAC (2016). En círculos amarillos y línea roja se ilustra la trayectoria de la presión atmosférica mínima para los 6 instantes. Las líneas negras representan las isóbaras, en hPa. El frente frío (cálido) se señala en línea gris dentada (bordeada de semicírculos). En verde se muestra el continente.

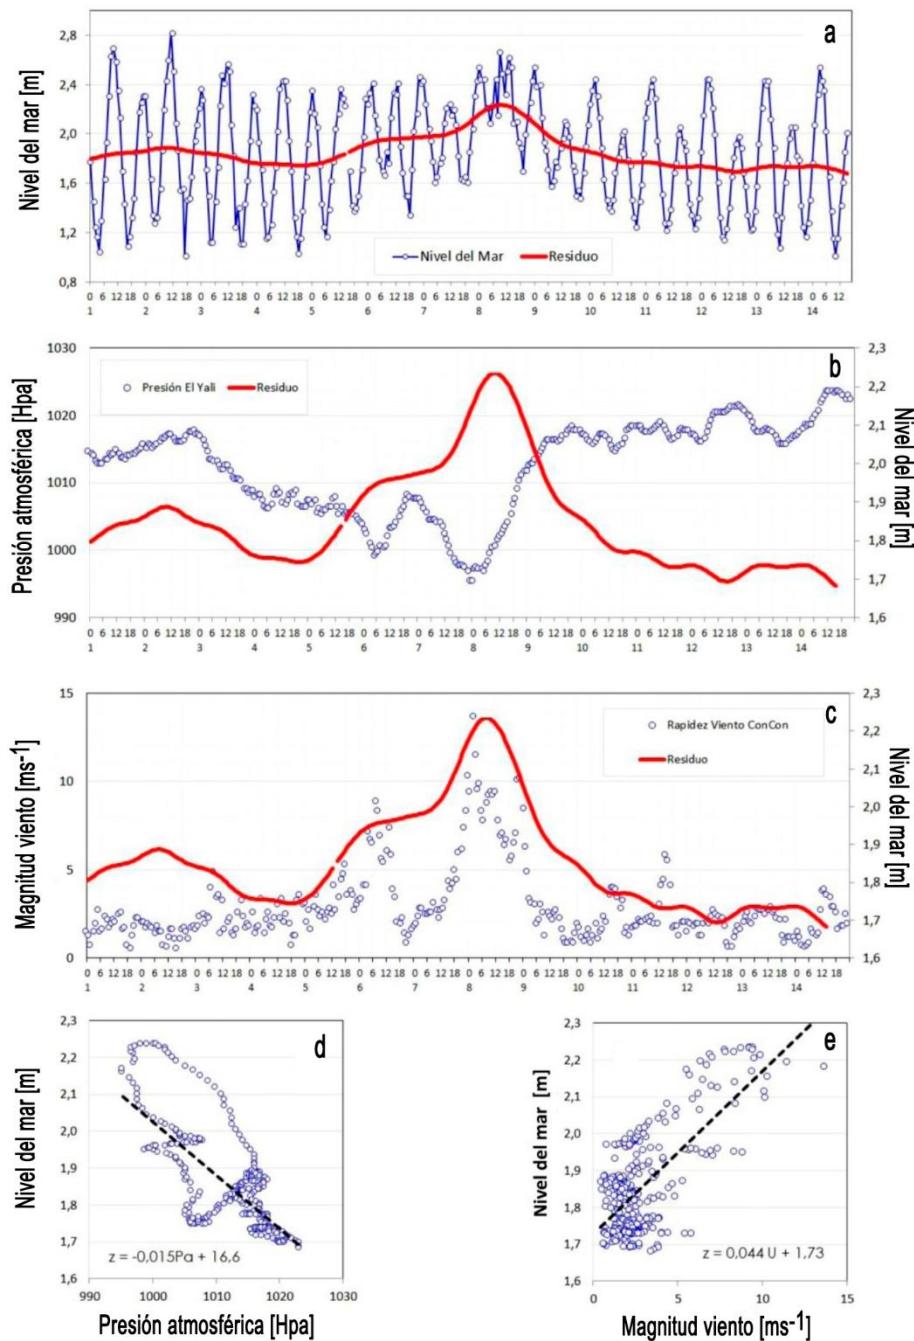
Figura 3. Variables meteoceanográficas para el temporal del 8 de agosto de 2015. a) Registro del nivel del mar y la marea meteorológica en Valparaíso, b) marea meteorológica versus presión atmosférica en El Yali, c) marea meteorológica versus rapidez del viento en Concón, d) correlación entre la marea meteorológica y la presión atmosférica, y e) correlación entre la marea meteorológica y la rapidez del viento.

A modo de síntesis, el análisis se centró en la estación de Valparaíso, por estar ubicada en la zona de mayor daño en la infraestructura costera. La Figura 3a

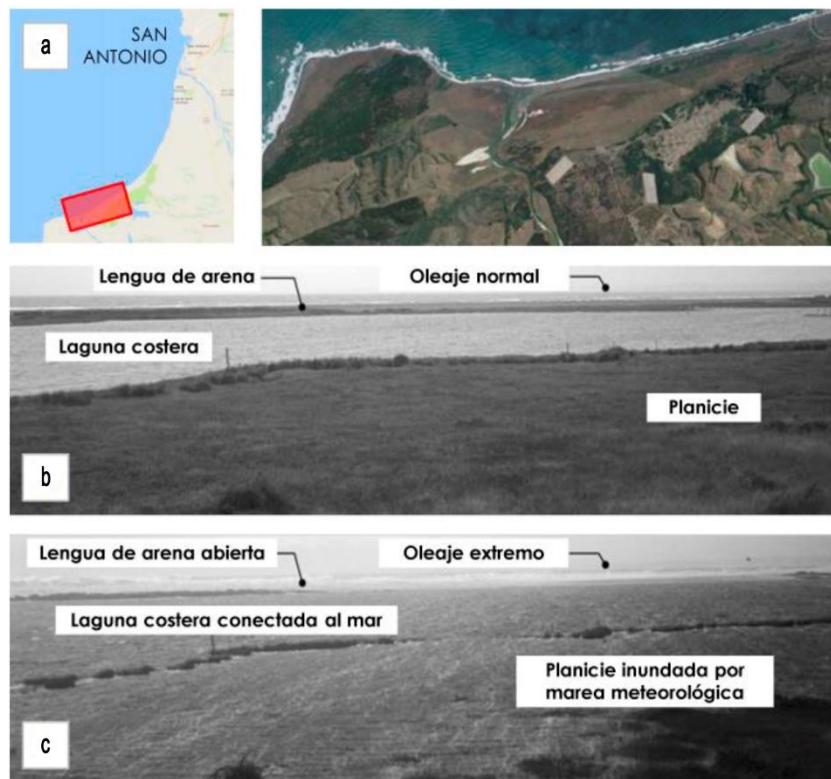
Figura 4. Reserva Nacional El Yali. a) mapa de ubicación, b) cámara apuntando al NW el 3 mayo 2015, y c) cámara apuntando al NW el 8 agosto 2015 (adaptada de Contreras-López *et al.*, 2016).

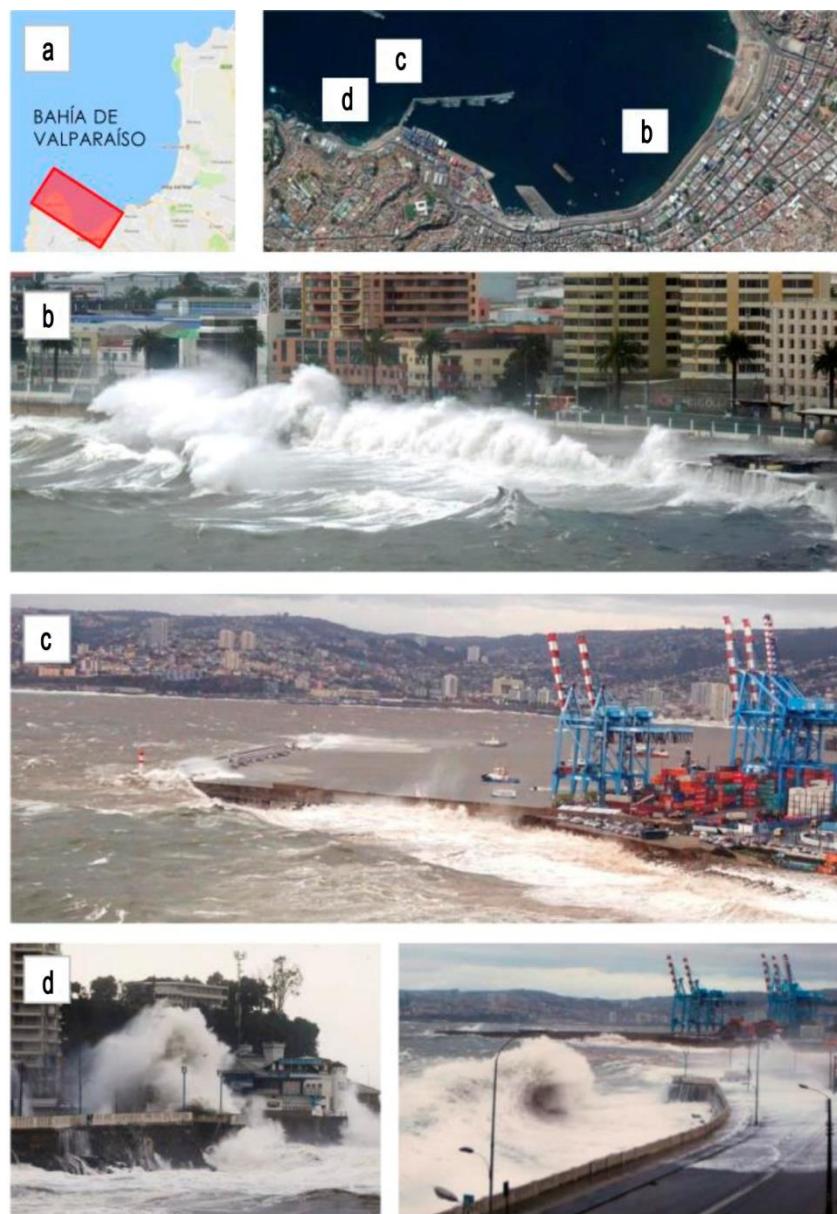
En la zona portuaria se observó un sobreexpeso intenso en el sector Costanera (Fig. 5a-5b), causando el desplazamiento de contenedores y la pérdida de equipamiento menor. No se registraron daños mayores a los muros marginales, de carácter gravitacional. El sobreexpaso tam-

bien fue importante en el arranque del molo de abrigo del Puerto de Valparaíso (Fig. 5c), causando el fallo de los mareógrafos del SHOA ubicados en la parte interior del codo de la obra. En los últimos 240 m del extremo del molo se registró un sobrepaso significativo debido a que ese tramo no cuenta con un parapeto, como el resto del molo. En Avenida Altamirano, entre Playa San Mateo y Caleta El Membrillo (Fig. 5d), el oleaje causó daños severos a varios laboratorios en la Escuela de Ciencias del Mar de la Pontificia Universidad Católica de Valparaíso. En Avenida Altamirano se generó una socavación de 140 m², con una extensión de 15 a 20 m cuya reparación implicó una inversión de US\$443.000 en 2015 (Proyecto BIP 30098003-0 de la DOP). En general, los daños a la infraestructura portuaria en este sector son menores, a excepción de una fisura en el codo de molo del puerto de Valparaíso cuya extensión se desconoce y que debiera ser estudiada. En el centro de eventos ubicado en el cabezo el Muelle Barón se registraron destrozos en los ventanales, debido al sobrepaso.

Figura 5. Sector recinto portuario, Valparaíso. a) mapa de ubicación, b) sector Costanera, c) Playa San Mateo, y d) Avenida Altamirano.

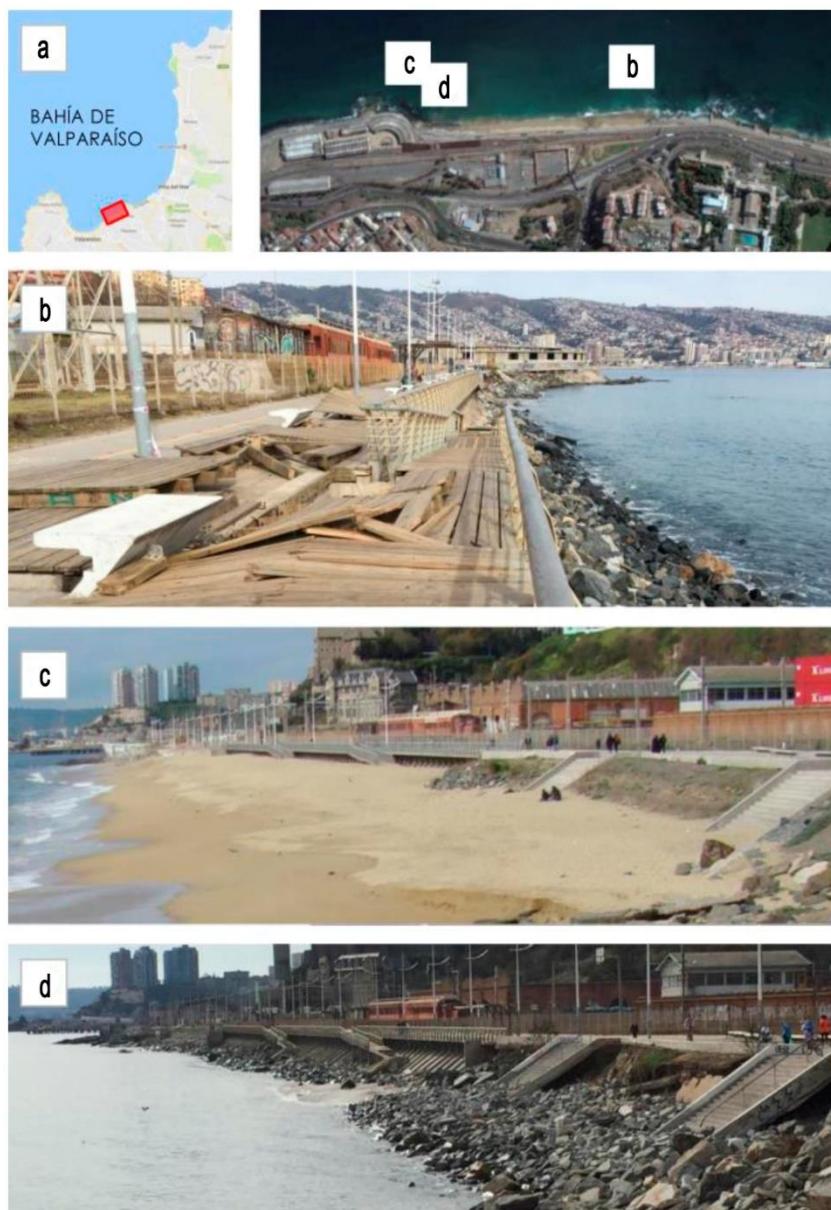
una inversión de más de US\$2.87, perdió prácticamente toda la terraza (Fig. 6b) y sufrió daños en sombreaderos, escaños y luminarias. Las pérdidas ascienden a US\$604.000 según la evaluación de la DOP (diario El Mercurio). La Playa Placeres, ubicada al pie del Paseo Wheelwright, experimentó un descenso de 2,8-4,5 m, un retroceso de 18-22 m y la remoción de 35.000 m³ de la zona expuesta de la playa, según se desprende de mediciones *in situ* (Molina *et al.*, 2015) y de la comparación de la playa antes y después del temporal (Figs. 6c-6d).

Figura 6. Sector Paseo Wheelwright, Valparaíso. a) mapa de ubicación, b) Paseo Wheelwright, c) Playa Yolanda antes del temporal, y d) Playa Yolanda después del temporal.

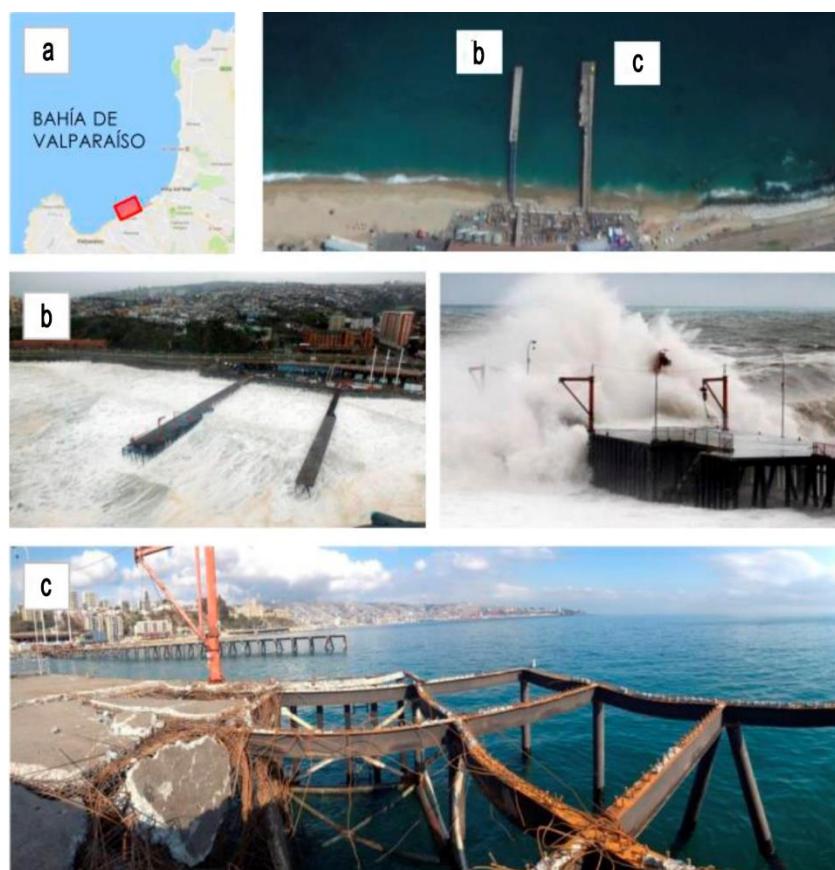
En Caleta Portales hubo daños en el muelle nuevo, inaugurado en 2005, y en la edificación principal que acoge 128 boxes, 18 puestos de venta y 5 restaurantes. (Fig. 7a). El daño en el muelle se produjo por las cargas de impacto del oleaje actuando sobre la superestructura (Fig. 7b). Como consecuencia, cinco losas fueron removidas y dos completamente dañadas en la unión perimetral con las vigas (Fig. 7c). Se observaron asimismo arrostramientos y vigas transversales defleccadas. La reparación de las obras en la caleta alcanzó a US\$624.000 en 2015 (Proyecto BIP 30098003-0, DOP). En la Playa Portales, el fuerte oleaje fue responsable del retroceso de la línea de costa del orden de 20 m, descensos verticales de 3 m por el norte a

Figura 7. Sector Caleta Portales, Valparaíso. a) mapa de ubicación, b) muelles en Caleta Portales durante el temporal, y c) daños en la losa del muelle nuevo de Caleta Portales.

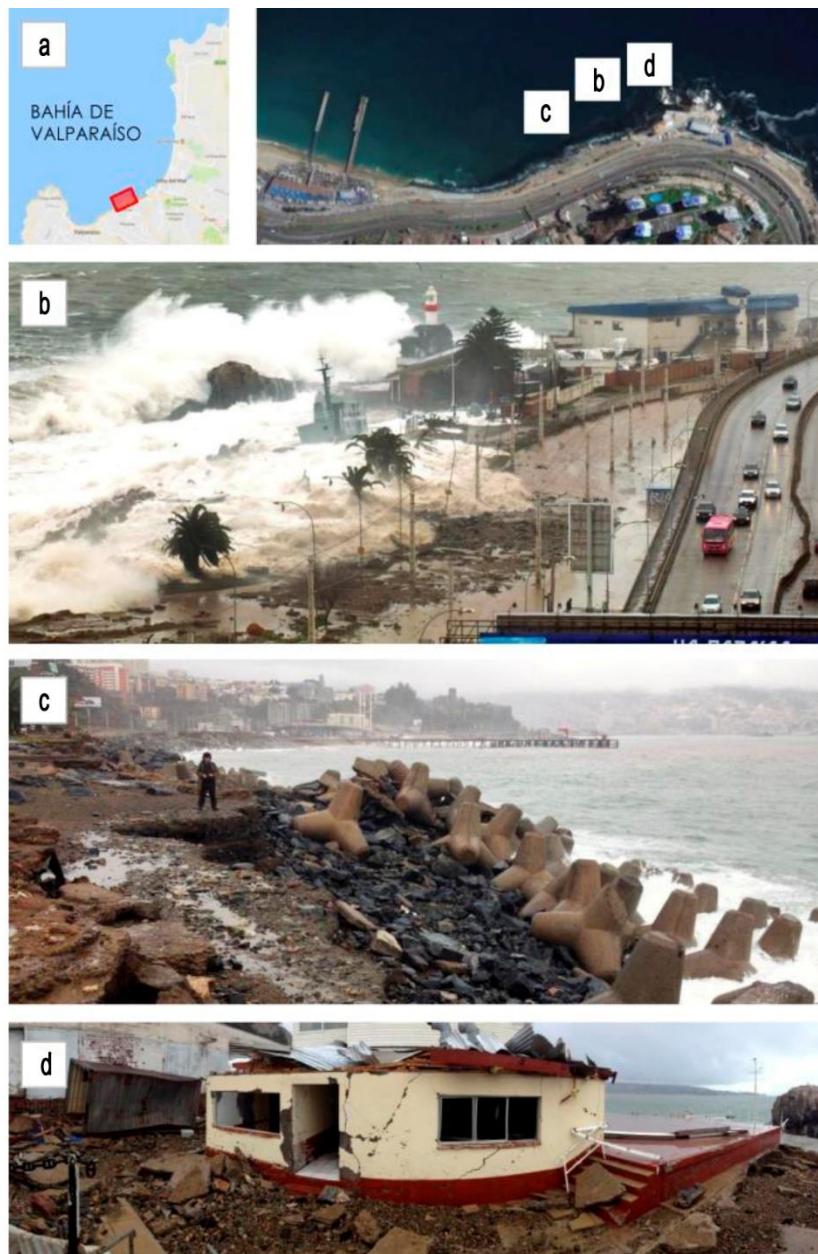
soporte al Paseo Juan de Saavedra (Fig. 8c). Luego del temporal se observó la socavación generalizada de la defensa, causada por el desplazamiento de los tetrapódos y pérdida del material de relleno.

Las instalaciones del Centro de ex-Cadetes y Oficiales de la Armada, “El Caleuche”, fueron completamente destruidas (Fig. 8d), con pérdidas estimadas del orden de US\$863.000, de acuerdo a su Brigadier Mayor (H. Winckler, *com. pers.*). El daño se debió a la socavación de la subestructura sobre la cual se ubican los edificios y al sobrepuerto de agua por sobre el roquerío donde se encuentra el Faro. La casa de Yates de la Escuela Naval, colindante a El Caleuche experi-

Figura 8. Sector entre Caleta Portales y Curva de los Mayos, Viña del Mar. a) mapa de ubicación, b) sector Curva de los Mayos durante el temporal, c) defensa costera destruida en Paseo Juan de Saavedra, y d) edificaciones destruidas en las instalaciones de El Caleuche.

Las edificaciones en el sector comprendido entre el Paseo Juan de Saavedra (Fig. 8d) y Curva de los Mayos (Fig. 9b) fueron las más afectadas por el temporal. A diferencia de la zona de los muelles de la Caleta Portales, el oleaje rompe muy cerca de la línea de costa debido a las mayores profundidades, promoviendo el daño de las defensas costeras y el sobrepuerto que habría dañado la línea del Merval (Fig. 15d). Los resultados del modelo en las inmediaciones de la Curva de los Mayos, no son precisos en este sector debido a la alta reflexión y rotura impulsiva del oleaje en los roqueríos (Fig. 8b). Estos resultados indican que el comportamiento del oleaje fue muy diferente entre Playa Portales, donde una playa de baja pendiente permitió la disipación de energía en varios cientos de metros, y la Curva de los Mayos a sólo 600 a 900 m de los muelles, donde un oleaje rompiente de carácter impulsivo generó daños en edificaciones costeras.

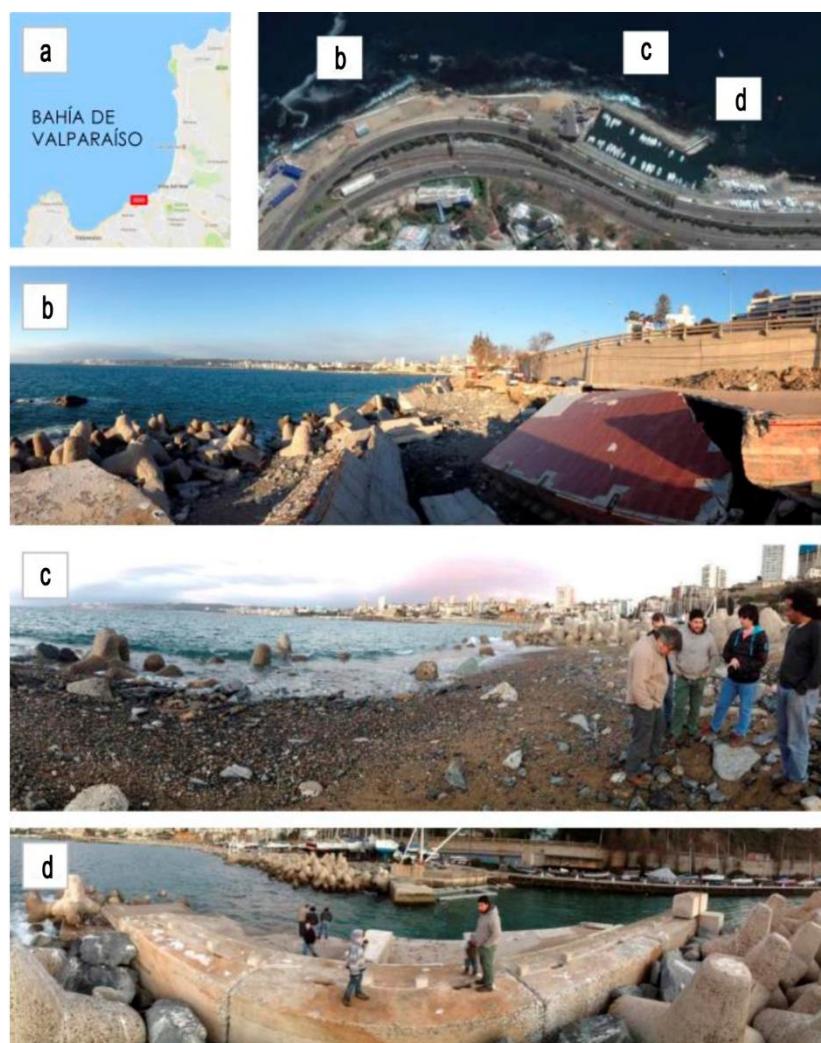
mentó daños menores debido a la mayor distancia a la zona de impacto (Fig. 9).

sustentaban a la Hermandad de la Costa y del Círculo de Submarinistas fueron desplazados ~300 m hacia el este, alcanzando el rompeolas del club y formando una playa en un sector donde previo al temporal había varios metros de profundidad (Fig. 9c). El material más fino arrastrado por las corrientes litorales ingresó a la dársena, reduciendo sustancialmente su calado. El núcleo del rompeolas resultó colmatado, disminuyendo su porosidad y por ende su eficiencia a disipar la energía. En el talud expuesto al oleaje se formó una playa, en tanto que bloques del orden de 40 ton ubicados en el cabezo fueron desplazados hacia la entrada de la dársena (Fig. 9d).

Figura 9. Sector de la Curva de los Mayos, Viña del Mar. a) mapa de ubicación, b) defensa costera destruida con el temporal, c) acumulación de arena en el rompeolas del Club de Yates de Recreo, y d) daños en el cabezo del Club de Yates de Recreo.

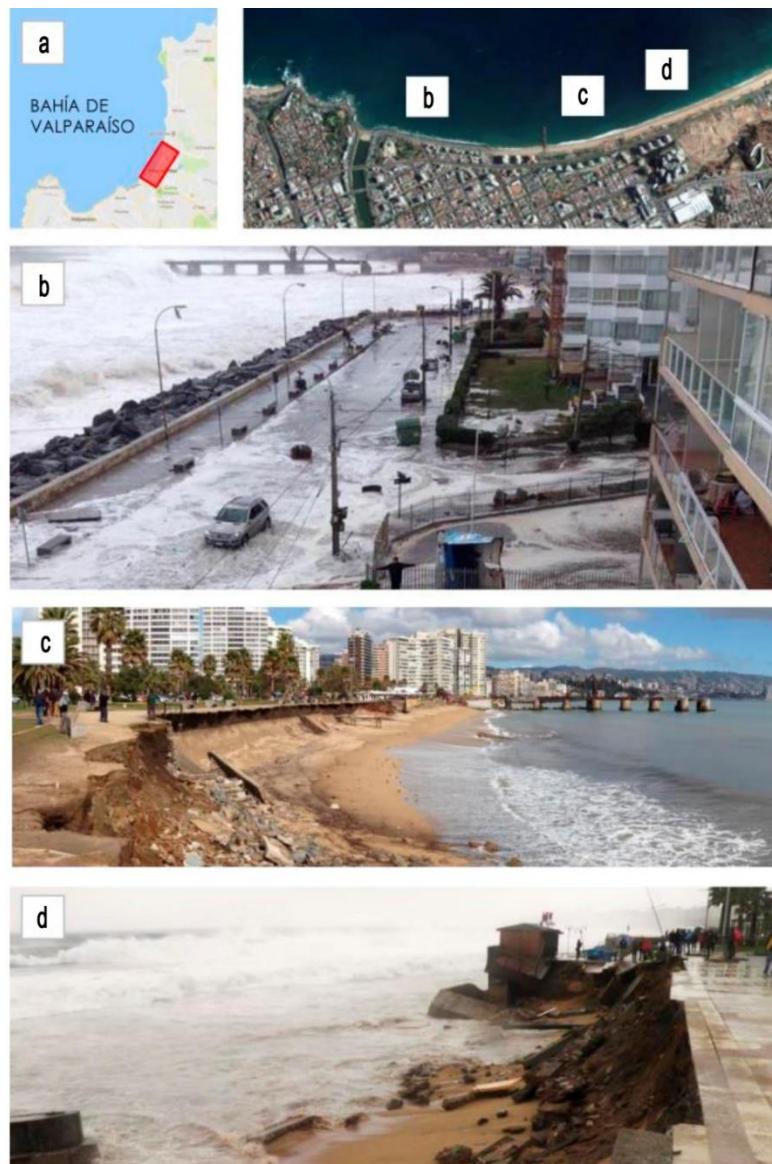
Debido a la masiva remoción de arenas, en la Playa Acapulco se perdió una pasarela de madera que conectaba Avenida Perú y el Muelle Vergara. En la Playa El Sol, ubicada entre el Muelle Vergara y el ex Sanatorio Marítimo (calle 15 Norte), el lecho arenoso descendió entre 3 y 5 m, destruyendo 350 m de paseo costero que no contaban con defensa costera (Fig. 10c).

Hacia el norte, en la denominada recta Las Salinas, el temporal destruyó muros de contención, mobiliario urbano, alumbrado y dos kioscos (Fig. 10d). En playas ubicadas al norte, como Las Salinas y Reñaca no se registraron daños.

Figura 10. Sector Avenida Perú y recta Las Salinas, Viña del Mar. a) mapa de ubicación, b) sobrepuerto en Avenida Perú, c) Playa Acapulco después del temporal, y d) Playa Los Marineros durante el temporal.

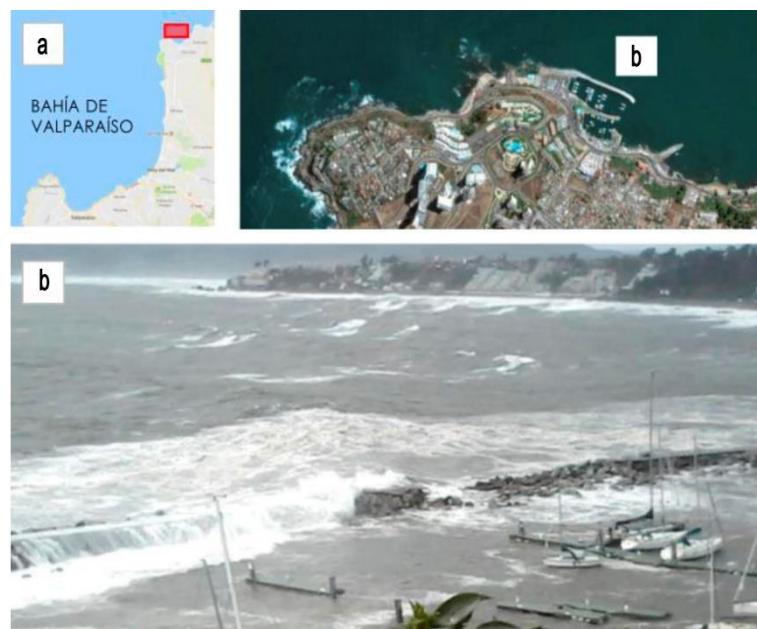
tantes en las obras del Club de Yates de Higuerillas (Fig. 11), en tanto que la caleta de pescadores colindante no experimentó daños de infraestructura.

Cuatro embarcaciones resultaron hundidas, una quinta destruida y se produjo el deceso de un arquitecto al intentar rescatar su embarcación. Los muelles flotantes ubicados en la dársena exterior de la marina fueron destruidos y una grúa para el izado de embarcaciones resultó dañada. El rompeolas exterior experimentó el fallo de su coraza exterior en 40 m en el

tramo central, desprendimiento de rocas en su arranque y daño parcial en el cabezo. La losa del coronamiento resultó completamente destruida. El gerente del Club, estimó las pérdidas en US\$11.124 (J.L. Biotti, *com. pers.*). El Hotel Radisson, ubicado al norte de la bahía de Concón, resultó con daños en su planta baja.

Figura 11. Sector Higuerillas, Concón. a) mapa de ubicación, y b) sobreceso en rompeolas del Club de Yates de Higuerillas.

En la Bahía de Concón (Fig. 16c) se observa una concentración de energía que explica los daños en el Club de Yates de Higuerillas (Fig. 11b) y la pérdida de arena en las playas del sector. La Playa la Boca resultó afectada por una erosión importante y se evidenció sobre todo en los estacionamientos. Material de ~50 mm de diámetro medio y de canto redondeado se depositó a lo largo de la playa, probablemente debido al arrastre de sedimentos provenientes del Río Aconcagua, que fueron transportados al SW por el oleaje causado por el temporal. Este acorazamiento de la playa pudo haber ayudado a limitar la erosión y proteger las precarias defensas costeras de los estacionamientos.

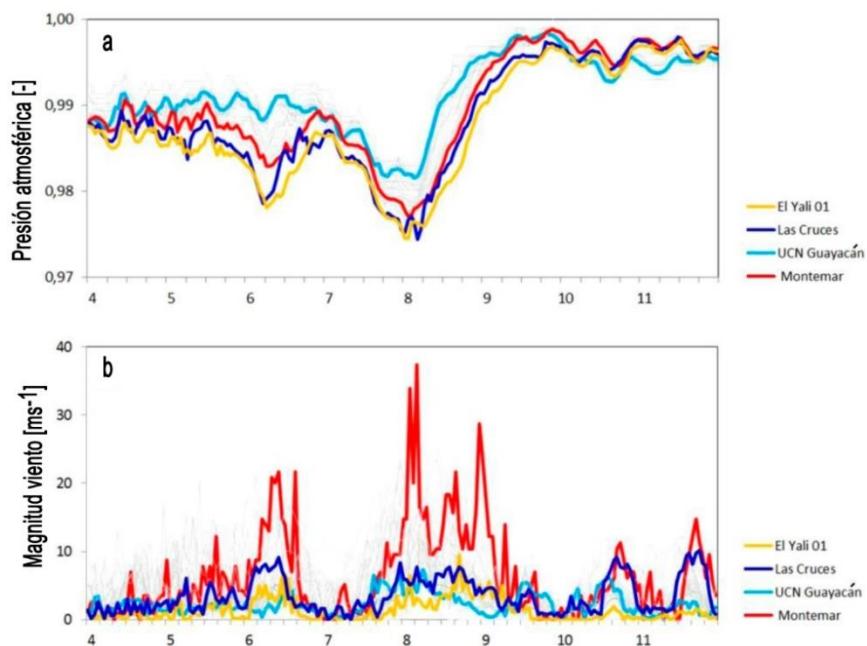
La Figura 12a muestra la serie de tiempo horaria de presión atmosférica en 30 estaciones costeras, donde se han destacado cuatro de ellas. Se apreciaron instabilidades durante los días 4 y 5 que corresponden al sistema frontal del 3 agosto 2015. El día 6 se pudo apreciar un descenso de la presión atmosférica en algunas estaciones del sector sur de la región de Valparaíso (e.g., El Yali, Las Cruces, Montemar), que no se apreció en las estaciones emplazadas en la región de Coquimbo (e.g., Universidad Católica del Norte (UCN), en Guayacán). Entre las últimas horas del 7 y primeras horas del 8 de agosto, se apreció un abrupto

descenso de la presión atmosférica, que correspondió al registro más bajo de toda la estadística histórica en la mayoría de las estaciones.

Figura 12. Serie de tiempo horaria de a) presión atmosférica adimensionalizada respecto del mayor del registro para 30 estaciones costeras, y b) magnitud del viento equivalente a 10 msnm para 38 estaciones costeras, entre el 4 y 11 agosto 2015 en Chile Central.

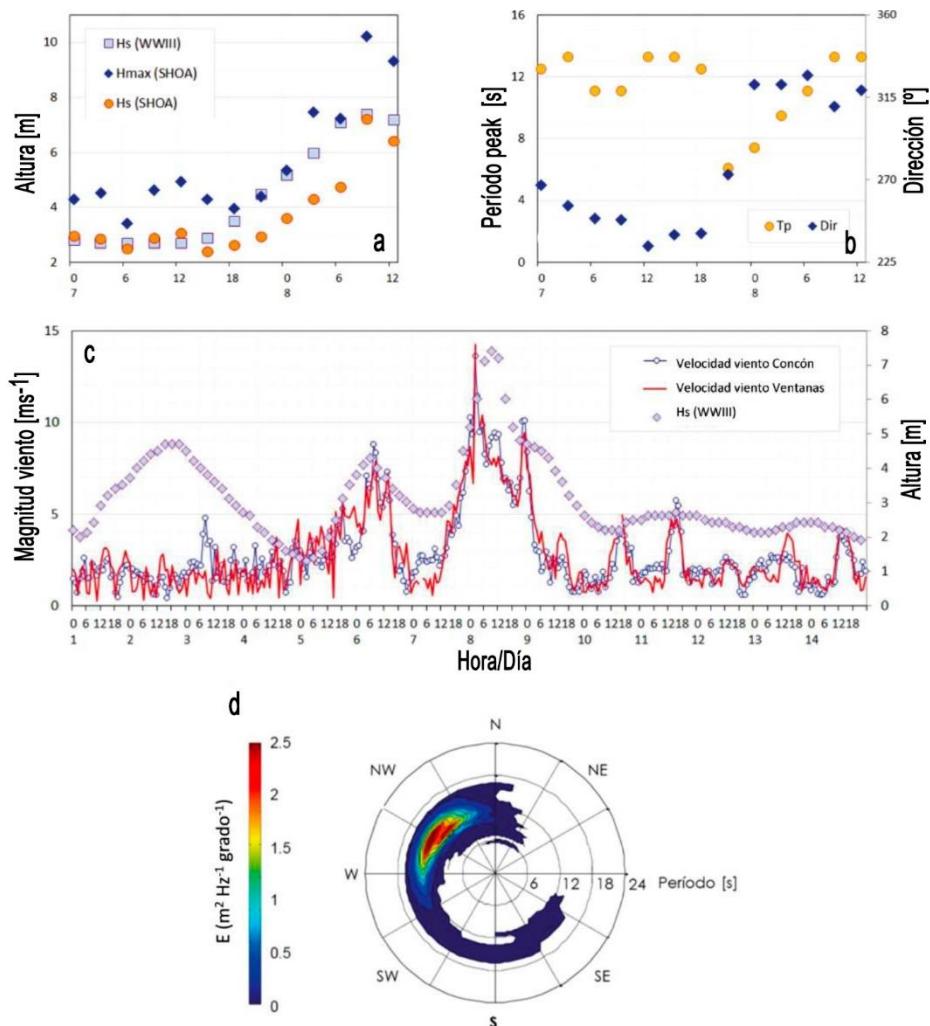
La serie horaria mostró un estado de mar crítico registrado a las 09:25 h local, que se caracterizó por una altura significativa espectral de $H_s = 7,23 \text{ m}$, una altura máxima de ola individual de $H_{\max} = 10,23 \text{ m}$ (Fig. 13a), un período *peak* de $T_p = 13,3 \text{ s}$ y una dirección *peak* de 310° (Fig. 13b). Esta boya sufrió la interrupción de las mediciones en la tarde del 8 de agosto, por lo que no fue posible saber si se presentaron estados de mar más energéticos durante la marejada. No obstante, la máxima altura significativa obtenida de la boya (Figs. 13a, 13c), coincidió con la máxima obtenida del

Figura 13. Datos de oleaje en el temporal del 8 agosto 2015 en aguas profundas frente a Valparaíso. a) Serie de tiempo de altura significativa [Hs (SHOA)] y altura máxima de la boya Watchkeeper [Hmax (SHOA)]. Se incluye también la altura significativa obtenida mediante hindcasting [Hs (WWIII)], disponible en windguru.com, b) serie de tiempo de período peak T_p y dirección del oleaje obtenida de la boya, c) velocidad del viento en Concón y altura significativa en aguas profundas frente a Valparaíso, y d) espectro bidimensional de la boya Watchkeeper (Beyá *et al.*, 2016).

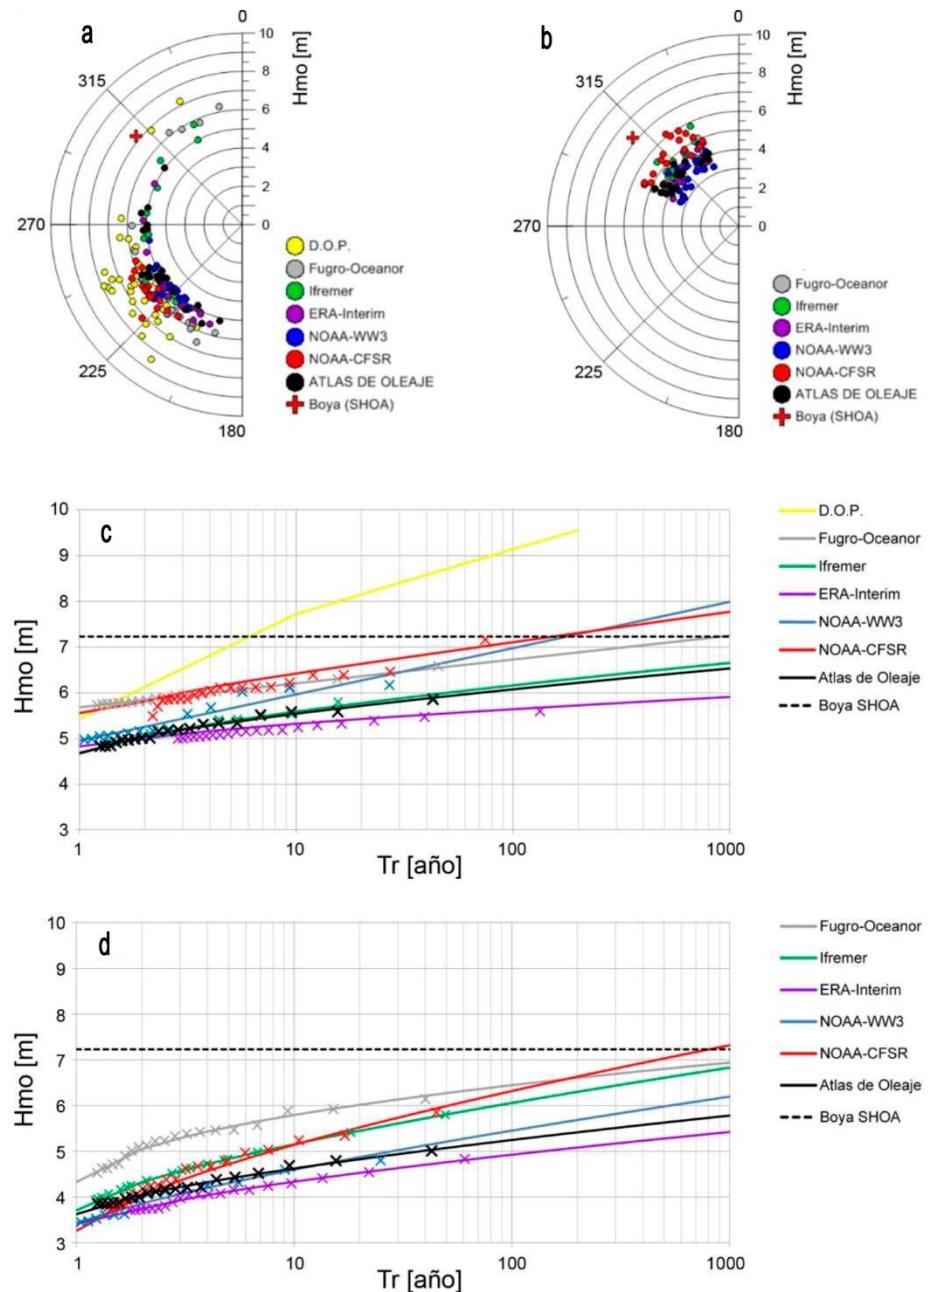
La Figura 14 indicó una rosa de altura significativa y las curvas de período de retorno vs altura significativa espectral para todas las bases de datos analizadas, sin discriminar por dirección y para direcciones agrupadas entre $292,5^\circ$ (WNW) y $337,5^\circ$ (NNW) en aguas profundas. La agrupación de datos por direcciones en aguas profundas es una práctica común en ingeniería (Molina, 2016) y permite un análisis más fino desde la perspectiva del diseño de obras marítimas. La altura del estado de mar *peak* de $H_s = 7,23$ m registrada por la boya es una de las más extremas para la estadística adireccional (Fig. 14a) y bastante mayor que los escasos eventos provenientes de dirección WNW-NNW (Fig. 14b). Aún más, a excepción de la base de datos de la DOP, el valor registrado por la boya fue mayor que todas las bases de datos, independiente de la dirección de incidencia en aguas profundas. Se observó asimismo, una gran diferencia en la estimación del período de retorno entre las bases de datos sin considerar dirección (Fig. 14c) y para direcciones WNW-NNW (Fig. 14d). Por ejemplo, la curva de valores extremos de la base de datos DOP para el análisis adireccional indicó que la marejada tiene una recurrencia promedio cercana a 6 años, lo que difiere de otras bases de datos que indican períodos de retorno superiores a 1.000 años.

Figura 14. Estadística de altura significativa extrema en aguas profundas frente a Valparaíso. Rosa de altura significativa a) adireccional y b) para direcciones entre $292,5^\circ$ y $337,5^\circ$. El estado de mar de $H_s = 7,23$ m, $T_p = 13,3$ s y 310° se incluye con una cruz roja. Curvas de altura significativa y período de retorno para diferentes bases de datos. c) Sin dirección y d) para direcciones entre $292,5^\circ$ y $337,5^\circ$.

Por otra parte, el análisis del período de retorno (Fig. 14b), considera como única variable la altura significativa para definir el período de retorno del evento del 8 de agosto. No obstante, debido al hecho de que el daño surge de una combinación de oleaje y nivel del mar (dependiente a su vez de la marea astronómica, el viento y la presión atmosférica), sería conveniente considerar de forma probabilística todas las variables que definen estos agentes, para estimar el período de retorno del evento como la ocurrencia conjunta de ellas (Beyá *et al.*, 2013). Finalmente, el análisis de valores

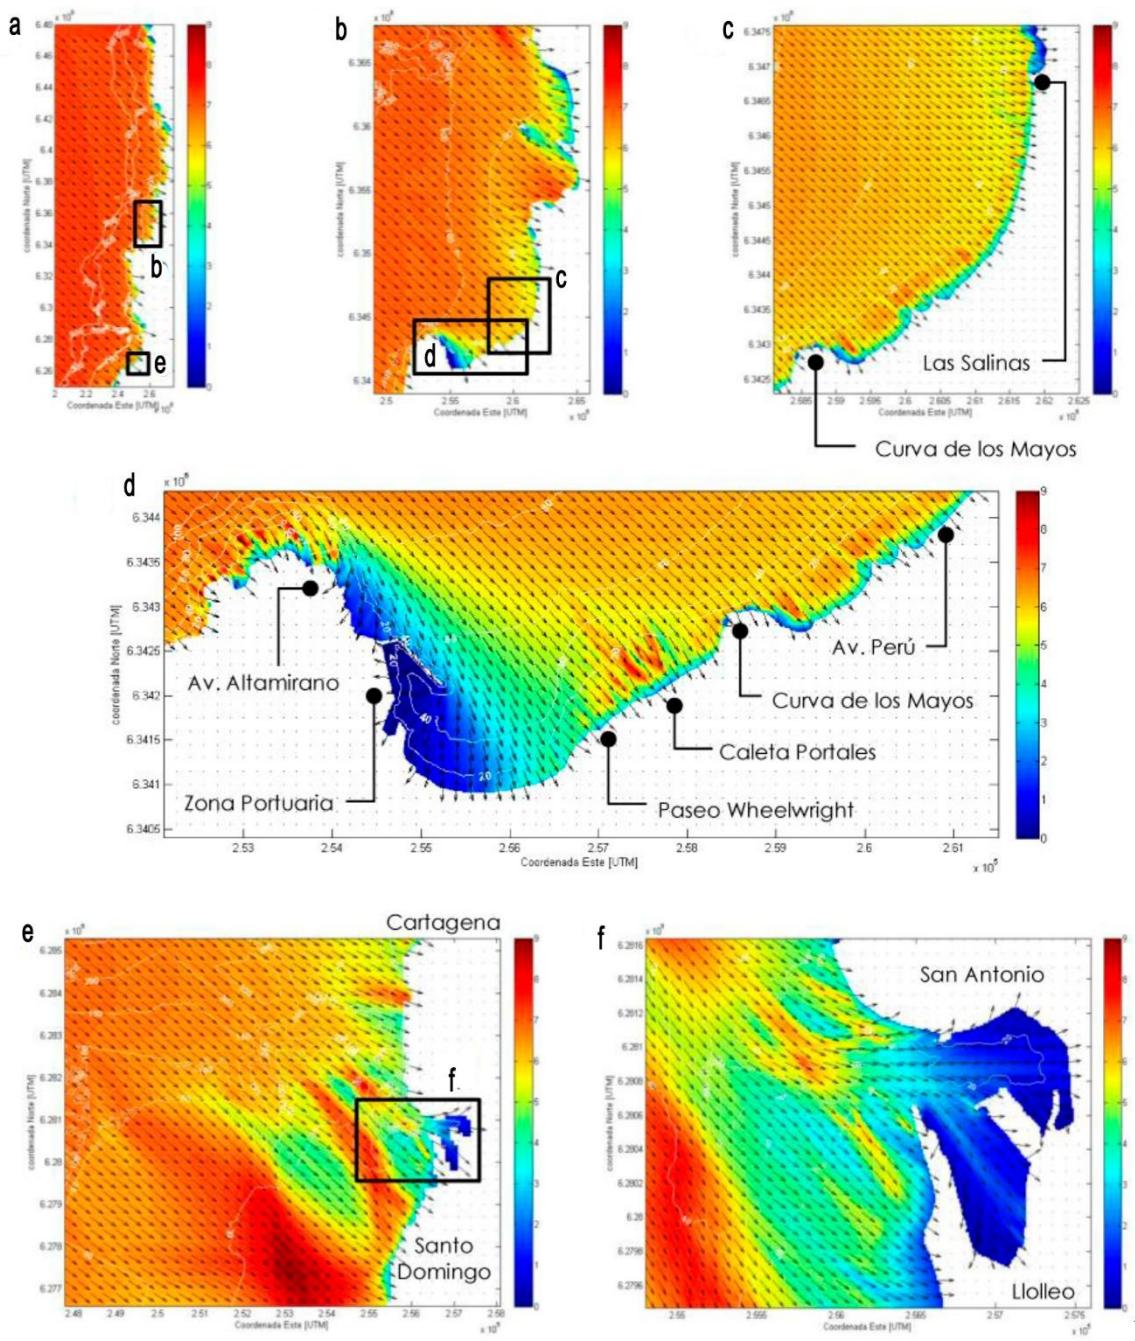
Los patrones de propagación de oleaje para la condición extrema en aguas profundas, un nivel de marea de +1,8 m NRS y vientos de 10 m s^{-1} provenientes del W, se indican para las bahías de Quintero, Concón y el tramo comprendido entre Horcón y la Playa de Ritoque (Fig. 15). Además, se muestran los resultados para la Bahía de Valparaíso y la zona costera de San Antonio para las mismas condiciones (Fig. 16).

Figura 15. Modelo de propagación de oleaje desde aguas profundas a someras. Se muestra la altura de la ola significativa (m), para el estado de mar en aguas profundas de $H_s = 7,23$ m, $T_p = 13,3$ s y dirección 310° en a) todo el dominio de integración, b) bahías de Concón y Valparaíso, c) sector comprendido entre Las Salinas (Viña del Mar) y Curva de los Mayos (Valparaíso), d) Bahía de Valparaíso, e) San Antonio a Santo Domingo, y f) Puerto de San Antonio.

El oleaje proveniente del NW fue significativamente alterado por el cañón submarino de San Antonio (Fig. 15e), concentrando la energía del oleaje frente a Santo Domingo y reduciendo la agitación al interior del Puerto de San Antonio. En las cercanías de la dársena, el cañón fue responsable de deflectar los frentes de oleaje hacia la defensa costera ubicada inmediatamente al norte de la bocana de acceso debido a la refracción (Fig. 15f). Al sur de ésta, en los bajos fondos de arena nutridos por el Río Maipo, el oleaje disipó su energía por rotura en una gran extensión, que se evidencia por un descenso gradual de la altura significativa frente al molo sur. Se observa asimismo, una concentración de energía dirigida al sur de Santo Domingo (Fig. 15e), que explicaría la inundación en la Reserva Nacional El Yali (Fig. 4b). La dirección del oleaje en aguas profundas durante el estado de mar crítico del temporal explicaría por qué, a pesar de estar frente a uno de los temporales más energéticos de los últimos 36 años de estadística (1979-2015), no se reportaron daños en la zona portuaria. Esto difiere de lo ocurrido durante el temporal de junio de 2013, caracterizado por oleaje proveniente del SW de menor altura y alto período ($H_s = 6,4$ m, $T_p = 20,0$ s y dirección 233° (Álvarez *et al.*, 2016) que causó daños en la escollera del molo sur (Campos-Caba, 2016). A partir de la comparación de estos eventos se concluye que el oleaje costero, y por tanto en el nivel de daño esperable en las obras portuarias de San Antonio, es muy sensible tanto al período como a la dirección en aguas profundas debido a la presencia del cañón submarino de San Antonio.

En la zona portuaria, el modelo de oleaje indica un relativo abrigo debido a la presencia de Punta Ángeles y del molo de abrigo del Puerto de Valparaíso, cuyo efecto alcanza al sector de Barón (Fig. 15d). Cabe notar que el malecón ubicado entre el Muelle Barón y Bellavista (Fig. 5b) y el sector de Avenida Altamirano entre el Puerto y Caleta El Membrillo experimentaron episodios de sobrepaso significativos (Fig. 5d), que no se explican mediante la modelación. Una razón de esta deficiencia radica en que el modelo SWAN no consi-

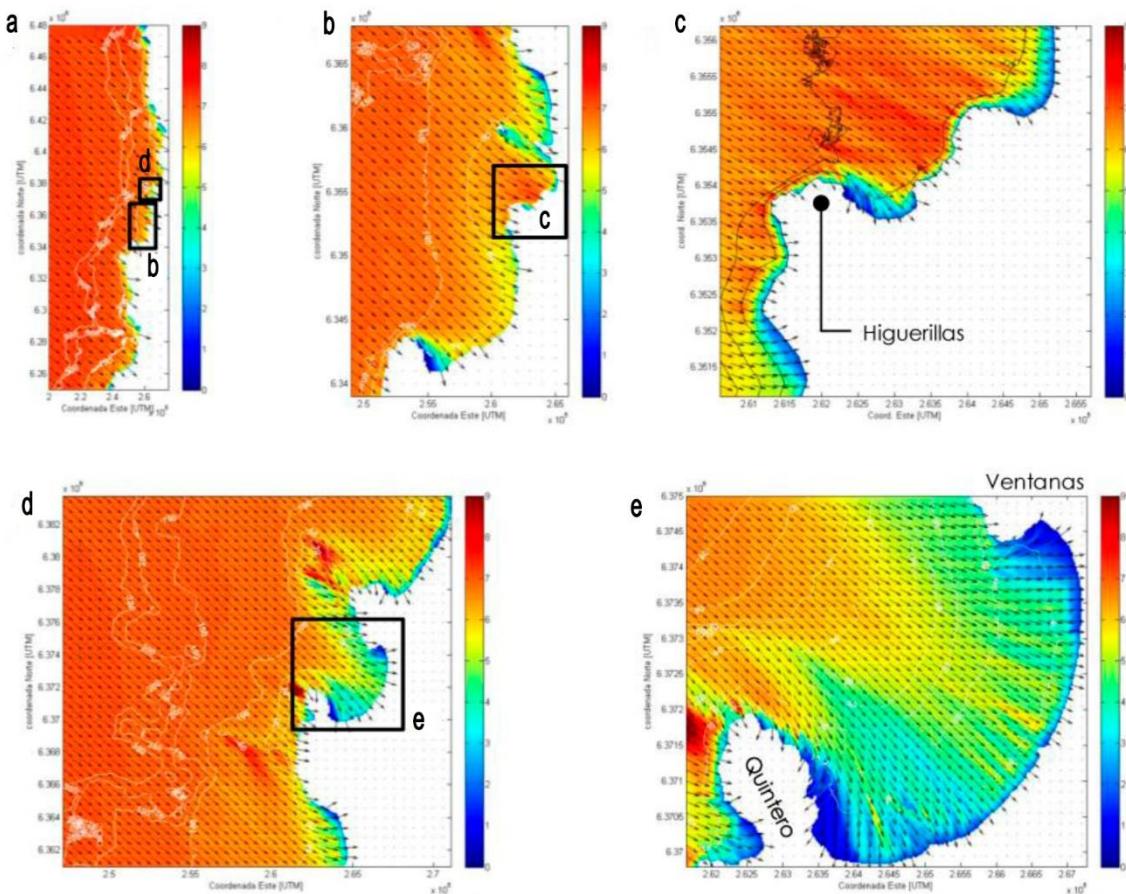
Figura 16. Modelo de propagación de oleaje desde aguas profundas a someras. Se ilustra la altura de ola significativa, en metros para estado de mar en aguas profundas de $H_s = 7,23$ m, $T_p = 13,3$ s y dirección 310° en: a) todo el dominio de integración, b) bahías de Concón y Valparaíso, c) Bahía Concón, d) Horcón a Ritoque, e) Bahía Quintero.

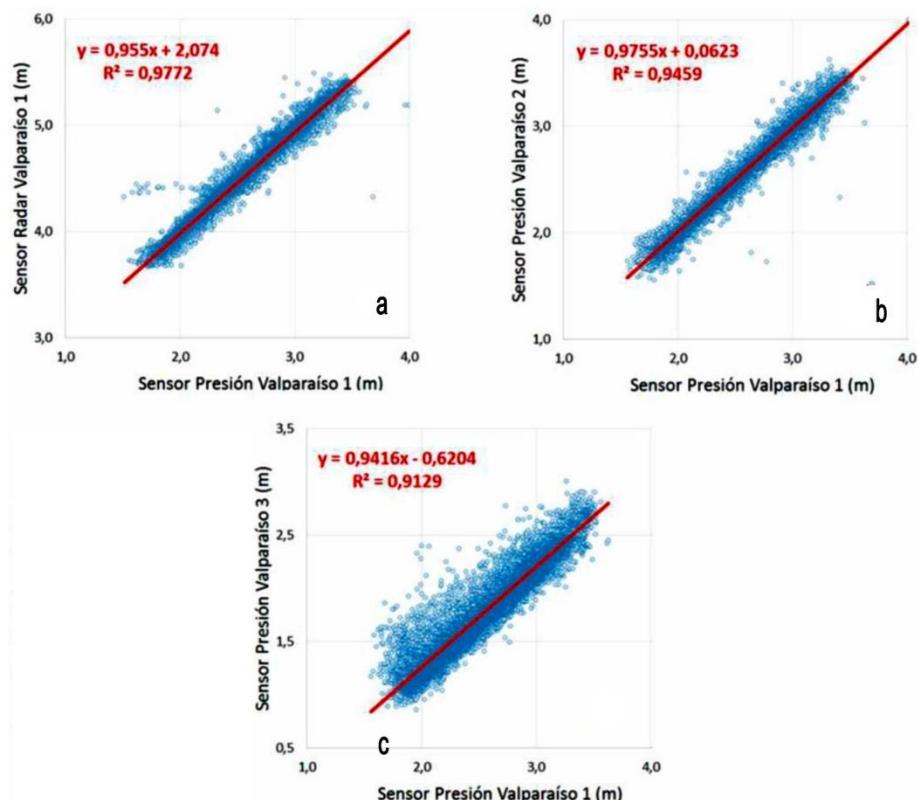
Para reconstruir la señal del sensor de presión en la estación 1, se corroboró la coherencia de los registros entre las tres estaciones y sus sensores, mediante el cálculo de correlaciones entre las señales. Se encontraron los siguientes coeficientes de determinación:

Figura 1. Gráficos de dispersión y regresión lineal de los registros simultáneos para a) sensor de presión y sensor de radar en la estación Valparaíso 1, b) sensores de presión Valparaíso 1 y Valparaíso 2, c) sensores de presión Valparaíso 1 y Valparaíso 3.

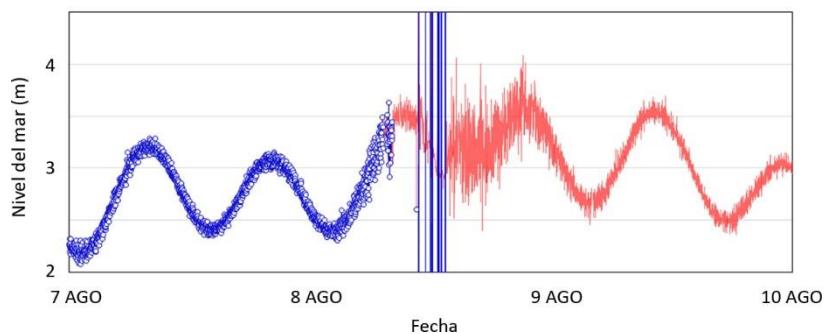
Figura 2. En color azul se muestra la serie original del sensor de presión en la estación Valparaíso 1, que registra el nivel del mar cada 1 min. Se aprecian importantes desnivelaciones que ocurrieron durante el 8 de agosto 2015. La señal original termina en la mañana del día 8. En rojo se muestra la señal reconstruida a partir de sensores cercanos.

Finalmente, el análisis se realizó muestreando cada una hora los registros de nivel del mar, para contar con series equiespaciadas horarias de nivel del mar, presión atmosférica y viento.
