Latin American Journal of Aquatic Research, vol. 45, núm. 4, septiembre, 2017, pp. 659-
674

Research Article

Rehabilitación de centros urbanos afectados por el tsunami 2010 en la Comuna de Pelluhue, Chile

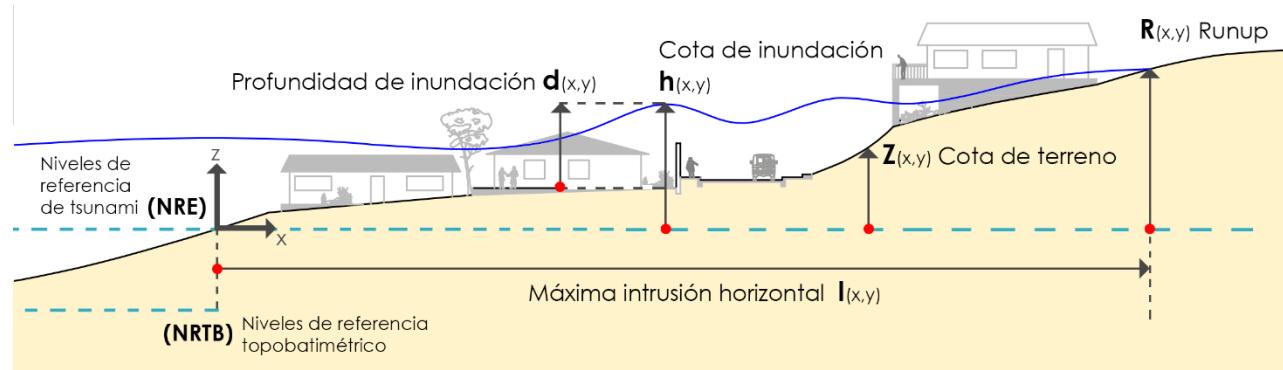
Figura 2. Nomenclatura utilizada para referir a los distintos planos verticales e intrusión horizontal de inundación por tsunami, con respecto a un cierto nivel de referencia del evento (NRE) y el de referencia topo-batimétrico (NRTB). R: runup, Z: cota de terreno, h: cota de inundación, d: profundidad de inundación, I: máxima intrusión horizontal.

Este levantamiento se realizó a tres semanas de ocurrido el tsunami -entre el 17 y 19 de marzo de 2010- para evaluar los daños ocurridos como consecuencia de la inundación en el área urbana. Se registraron niveles de inundación, runup, máxima intrusión horizontal y profundidad de inundación en viviendas y vegetación (Fig. 2), siguiendo las recomendaciones de IOC-UNESCO (Dominey-Howes *et al.*, 2014).

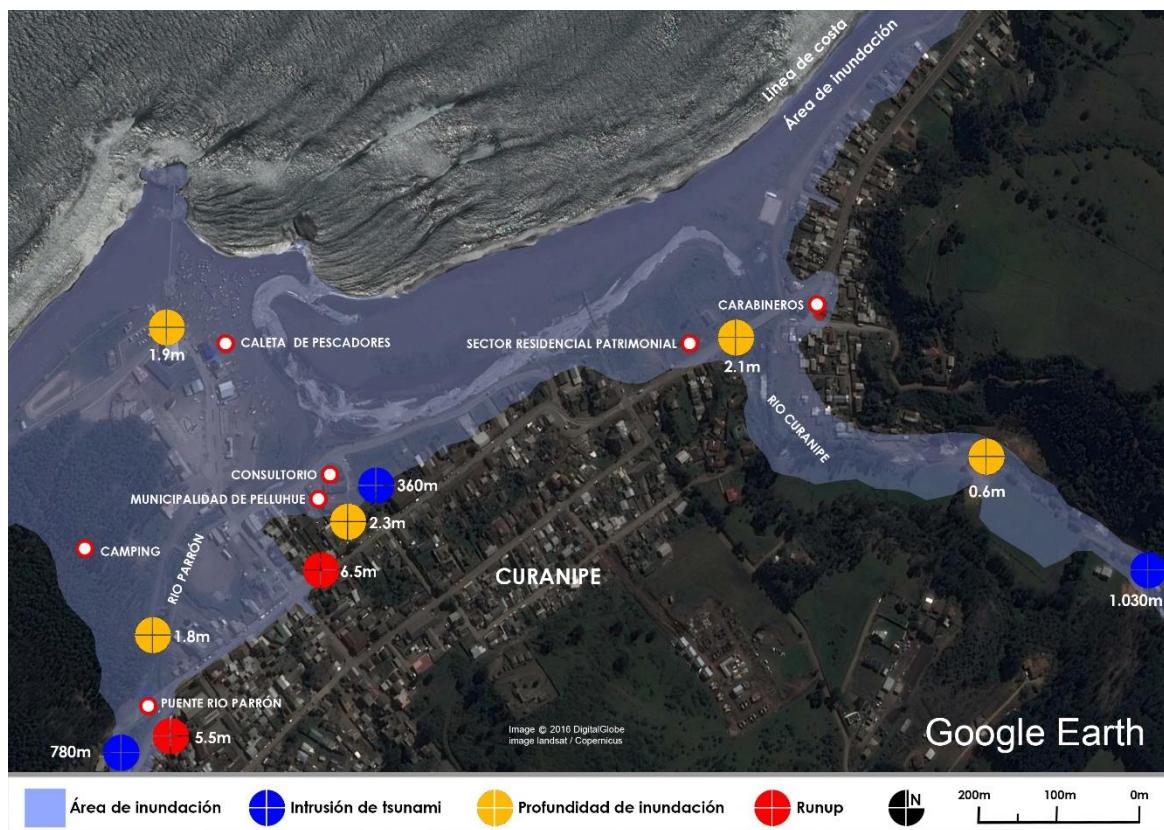
Figura 3. Área de inundación tsunami 2010, centro urbano Curanipe.

Durante el levantamiento post-tsunami se constató que las alturas máximas de inundación coinciden con los cursos activos de agua dulce, como los ríos Parrón y Curanipe (Fig. 3). En el primero se registró un runup de 5,5 m, una profundidad de inundación de 1,8 m y una intrusión máxima de 780 m, afectando construcciones, infraestructura vial, camping, mercado y feria de artesanía (Figs. 4a-4b). En el Río Curanipe se registró una intrusión de 1.030 m y una profundidad de inundación de 2,1 m en su desembocadura. En este sector la destrucción afectó edificios residenciales con valor histórico y otros de material liviano emplazados en las proximidades del río. En el centro cívico se registró un runup de 6,5 m, una profundidad de inundación de 2,3 m y una intrusión de 360 m, causando la pérdida total del edificio de correos, daño severo en el consultorio médico y registro civil, y daño parcial en la municipalidad (Fig. 4e).

Los edificios construidos en madera y adobe se vieron afectados por el impacto directo del flujo y por la socavación de fundaciones precarias emplazadas en suelo arenoso. Se observó también socavación de caminos pavimentados y el colapso del puente sobre el Río Parrón producto de los flujos de agua y arrastre de

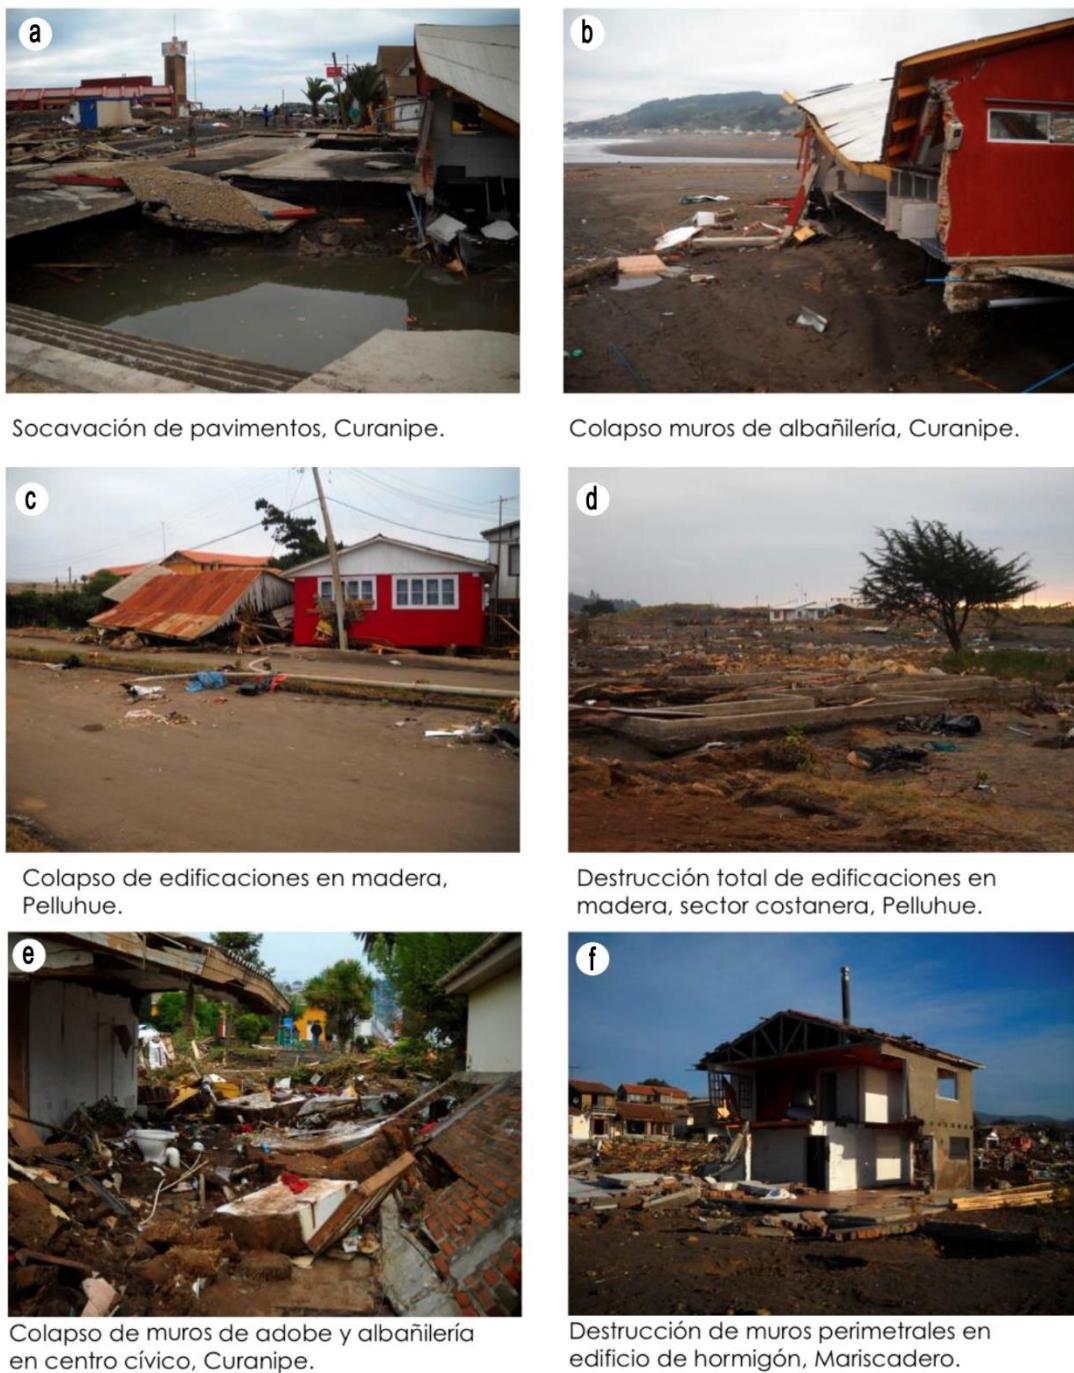
Figura 4. Daños registrados en el levantamiento post-tsunami 2010.

Como consecuencia de la inundación, edificaciones públicas como la policía y bomberos fueron severamente afectadas. Los mayores daños se registraron en viviendas de material liviano ubicadas sobre suelos arenosos a escasa distancia de la costa (Figs. 4c-4d). La pérdida en todas aquellas construcciones situadas en la

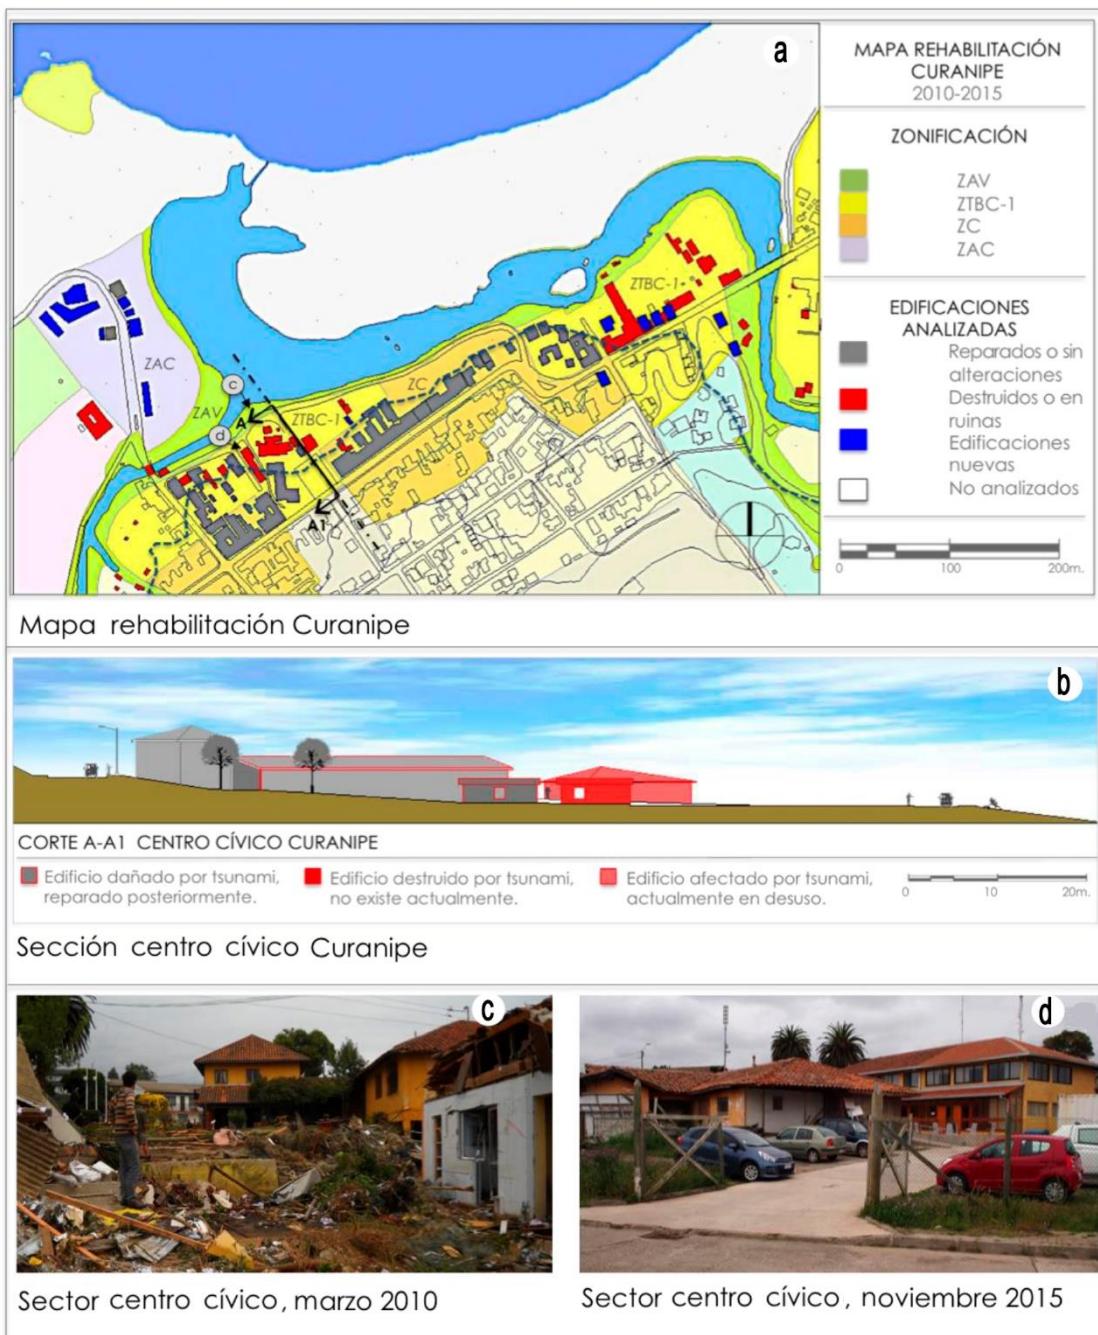
Figura 5. a) Mapa de rehabilitación, Curanipe 2010-2015, b) sección transversal sector centro cívico en Curanipe, c) sector centro cívico 2010, d) sector centro cívico 2015.

Durante los levantamientos efectuados en 2013 y 2015 se observó una rápida recuperación de la infraestructura productiva y administrativa, explicada por la necesidad de reactivar rápidamente la economía local (Fig. 5a).

El sector residencial ha mostrado una recuperación paulatina, donde la norma urbanística impuesta por la ordenanza para las Zona Turística de Borde Costero (ZTBC-1) no ha sido respetada en todas la nuevas construcciones. Como se puede apreciar en el corte A-A' del Centro Cívico de Curanipe, de un total de cuatro edificaciones afectadas, una edificación resultó completamente destruida (Fig. 5b) y tres fueron reparadas, de las cuales dos se encuentran actualmente en uso. Las oficinas municipales dañadas en 2010 (Fig. 5c), mantuvieron su tipología (Fig. 5d).

El 5 de diciembre de 2012 se aprobó la nueva ordenanza para el PRC, que propone una nueva zonificación urbana considerando riesgos naturales como inundación, avalanchas, rodados, aluviones y erosión. Esta nueva zonificación fija restricciones especiales para aquellas zonas ubicadas dentro del área de inundación provocada por el tsunami de 2010. La ordenanza entrega una serie de restricciones y recomendaciones cuyo objetivo es regular las actividades y fijar requerimientos estructurales para edificaciones expuestas a la amenaza de tsunami. En concreto, la zonificación regula la subdivisión predial, los coeficientes de ocupación y constructibilidad, altura máxima de edificación, el agrupamiento y antejardín mínimo. Las normas urbanísticas de subdivisión y edificación para las zonas urbanas se definen en la Tabla 2, mientras que las zonificaciones se exponen en mapas de rehabilitación para las tres localidades (Figs. 5a, 7a, 8a).

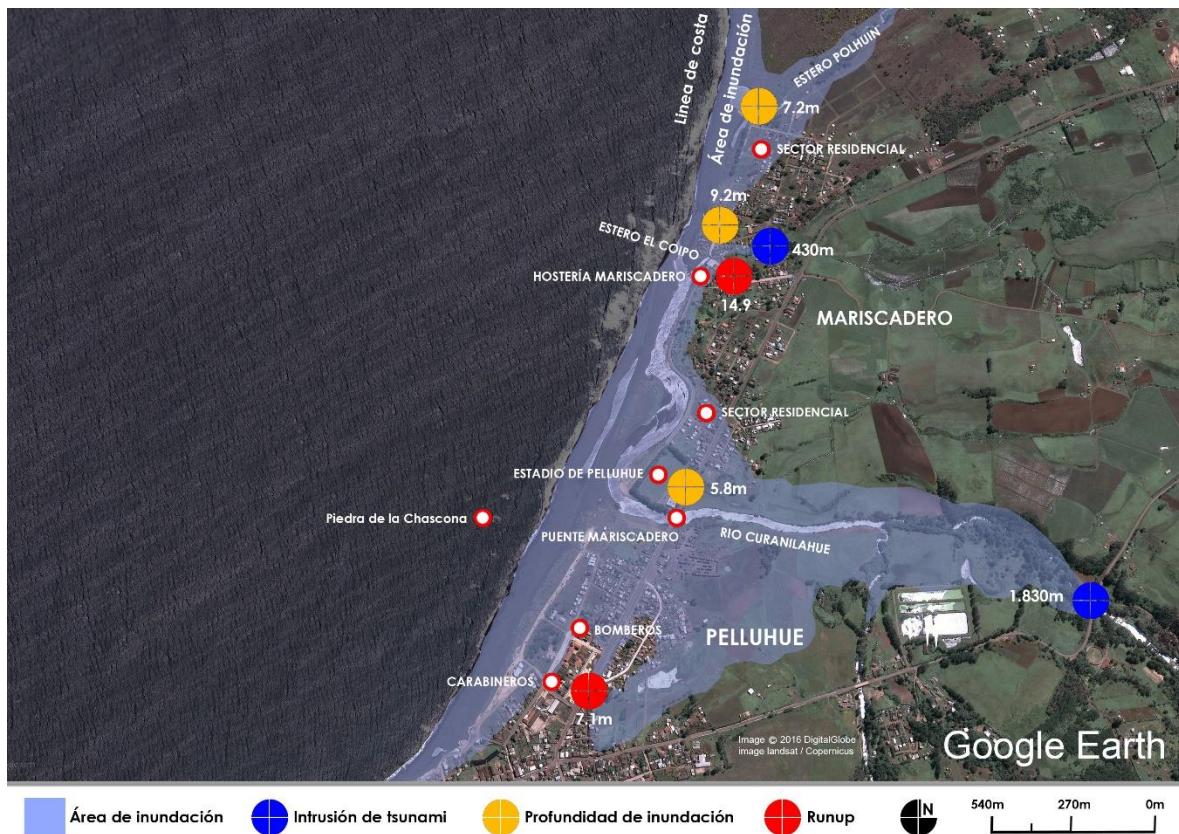
Figura 6. Área de inundación tsunami 2010, localidades de Pelluhue y Mariscadero.

Pelluhue se caracteriza por terrenos arenosos y cercanía a las dunas costeras que explican porque fue una de las áreas más afectadas. Durante el levantamiento post-tsunami se registró un runup de 7,1 m en el centro urbano, una profundidad de inundación de 5,8 m en la desembocadura del Río Curanilahue y una intrusión de 1.830 m en la intersección con la carretera hacia Cauquenes (Fig. 6).

Durante el levantamiento post-tsunami se registró un runup máximo de 14,9 m, una profundidad de inundación de 9,2 m y una intrusión de 430 m en el estero El Coipo (Fig. 6). En esta zona, construcciones de hotelería y residenciales de diversos materiales fueron arrasadas completamente (Fig. 8c). En la costanera del sector sur de Mariscadero, caracterizada por suelos arenosos, se registró una profundidad de inundación de 7,2 m y severos daños en estructuras de material liviano, albañilería y hormigón (Fig. 4f). Al igual que en Pelluhue, la franja ubicada entre la línea costera y la nueva zona turística de borde costero se designó como área verde (Fig. 8a). En la ZTBC-1 se aplicaron restricciones de constructibilidad y ocupación, las que promovieron el uso de hormigón armado y madera para el marco estructural del primer piso, sobre el que se construye en madera. El corte B-B' del sector residencial de Mariscadero (Fig. 8b) permite constatar como muchas de las edificaciones que desaparecieron el año 2010, fueron reemplazadas por estas nuevas tipologías elevadas (Fig. 8d) que se ajustan a las restricciones del nuevo Plan Regulador (Municipalidad de Pelluhue, 2012). A pesar de estas restricciones, en algunos sectores se sigue constru-

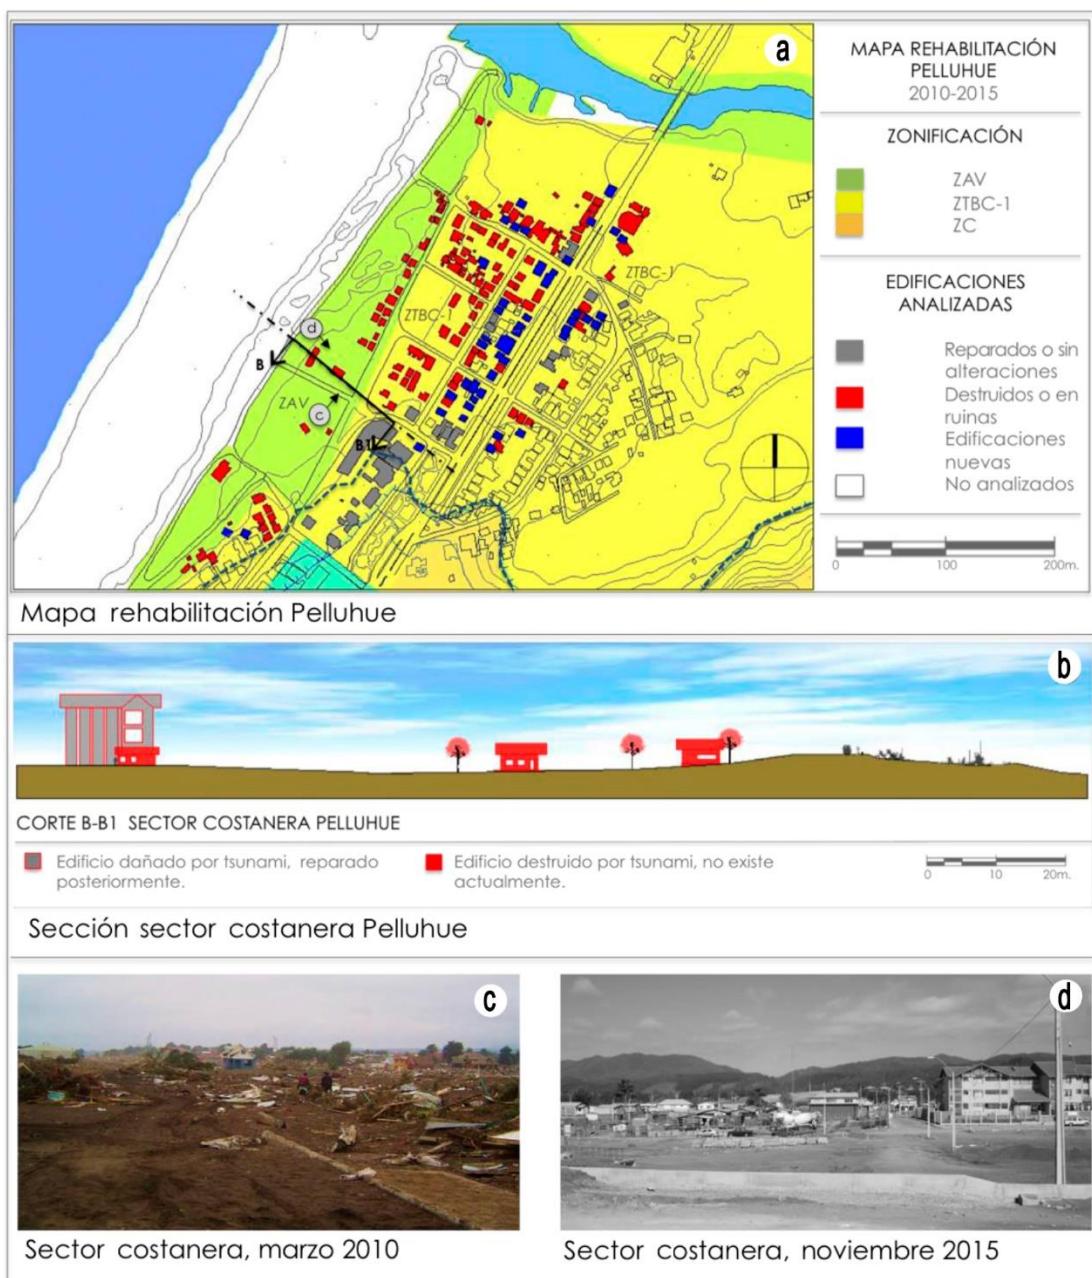
Figura 7. a) Mapa de rehabilitación, Pelluhue 2010-2015, b) sección transversal de Pelluhue, c) sector costanera 2010, d) sector costanera 2015.

zona de inundación fue de parcial a total, variando según la materialidad de las estructuras y su cercanía al mar (Figs. 7a, 7c).

La zonificación de suelos incorporada en el nuevo Plan Regulador definió a esta área como Zona de Área Verde (ZAV), por lo que las edificaciones residenciales que desaparecieron el año 2010, no pudieron ser reconstruidas en el mismo lugar (Figs. 7b, 7d).

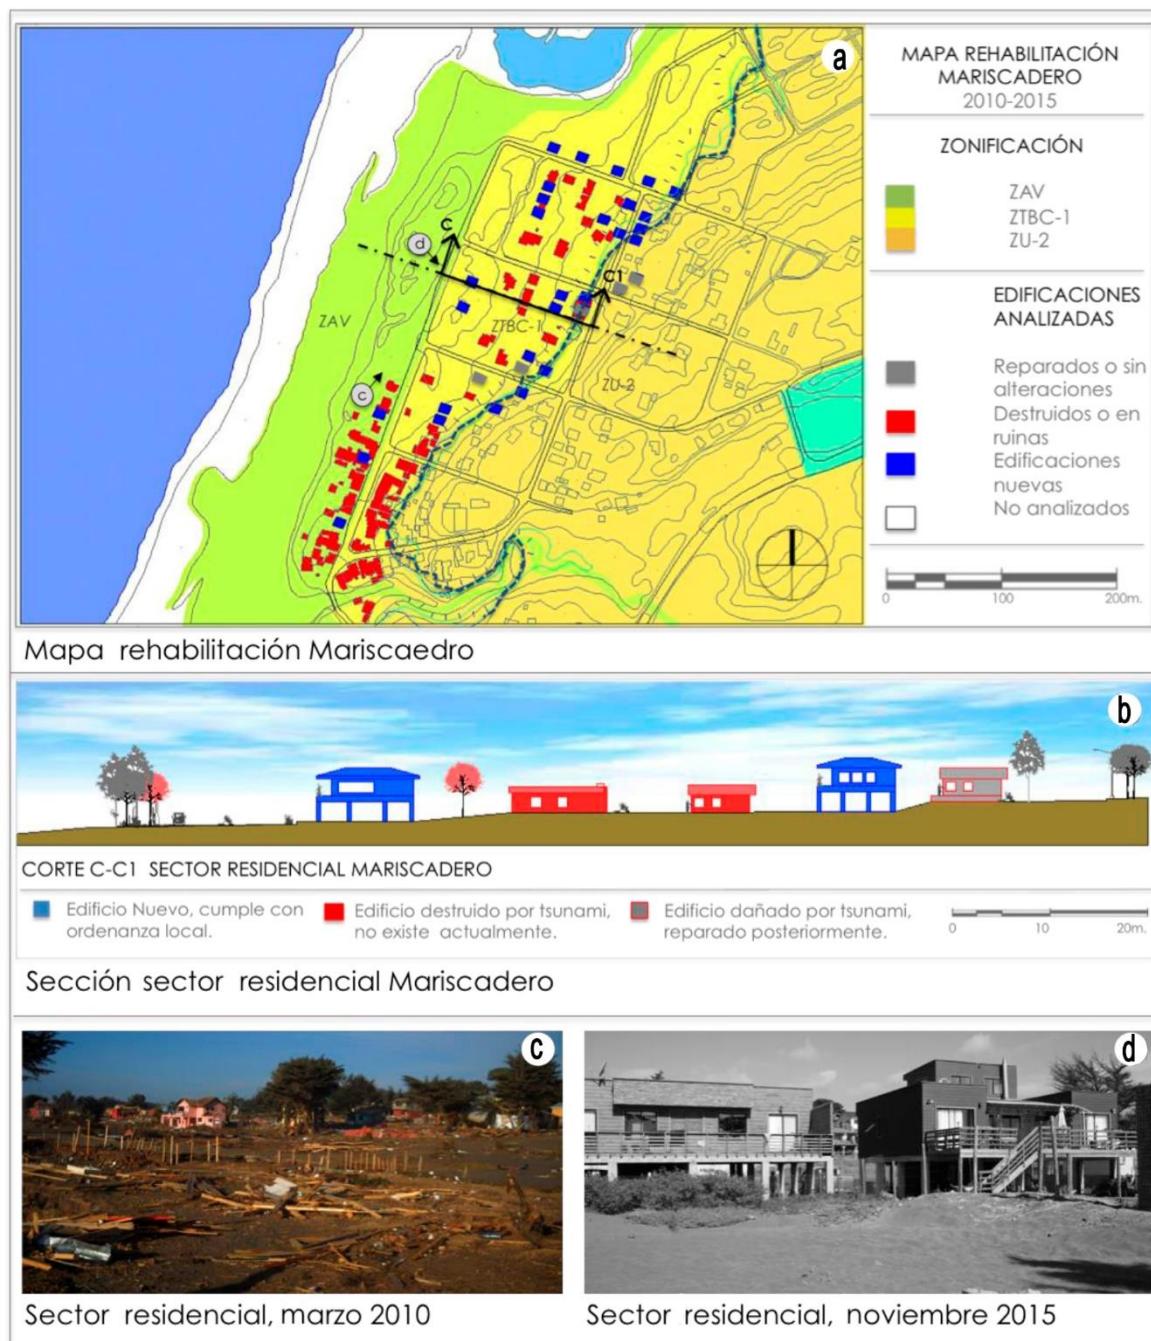
Figura 8. a) Mapa de rehabilitación, Mariscadero 2010-2015, b) sección transversal Mariscadero, c) sector residencial 2010, d) nuevas tipologías de construcción de sector residencial 2015.

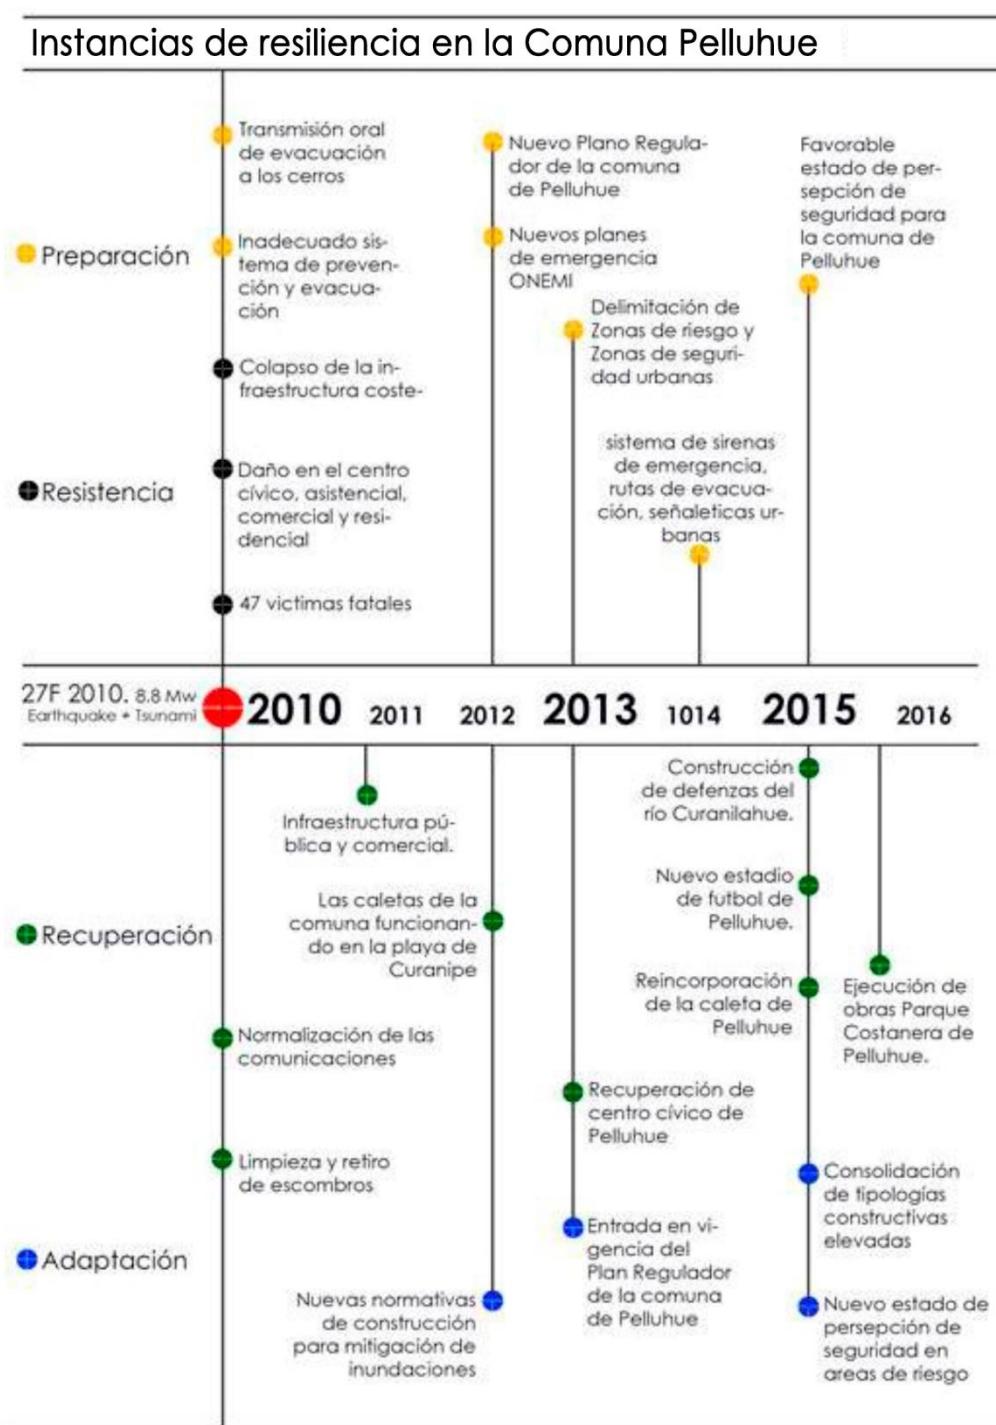
Figura 9. Instancias de resiliencia en la Comuna de Pelluhue.
